#### 4. D-1 破碎帯ピット調査結果（北西面スケッチ）

#### 4. D-1破碎帯ピット調査結果（底盤スケッチ）

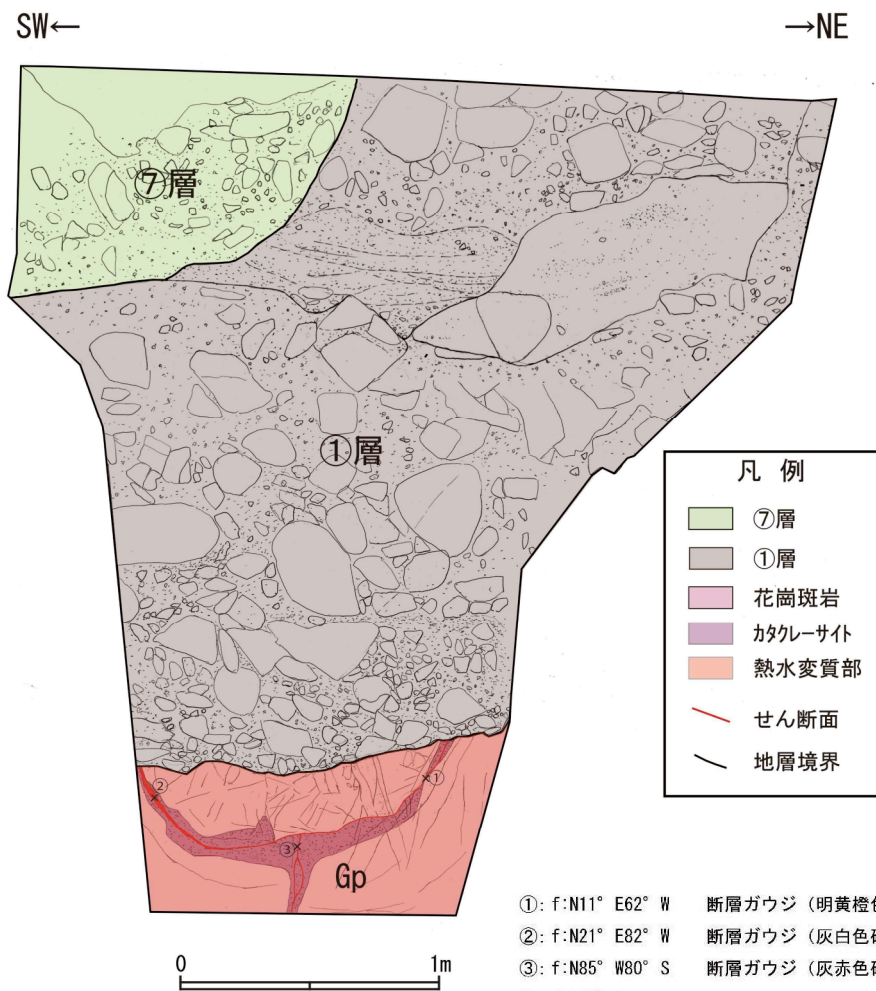
⑦層：礫混じり砂質シルト。褐(7.5YR4/3)。シルトを主体とし、全体に細砂～径10cmの礫が混じる。全体に風化が進み土壌化を受ける。

①層：砂礫。にぶい赤褐～灰白色(5YR4/3～2.5Y7/1)。礫は径50cm以下の亜角礫を主体とする。礫率30～60%。淘汰は悪い。基質は粗～中粒砂で固く締まっている。

Gp：花崗斑岩。にぶい赤褐～灰白色(5YR4/3～2.5Y7/1)。全体に風化を受け、一部土砂状を呈す。また、断層周辺部では、カタレーサイトが分布し、礫・シルト質状を呈す。

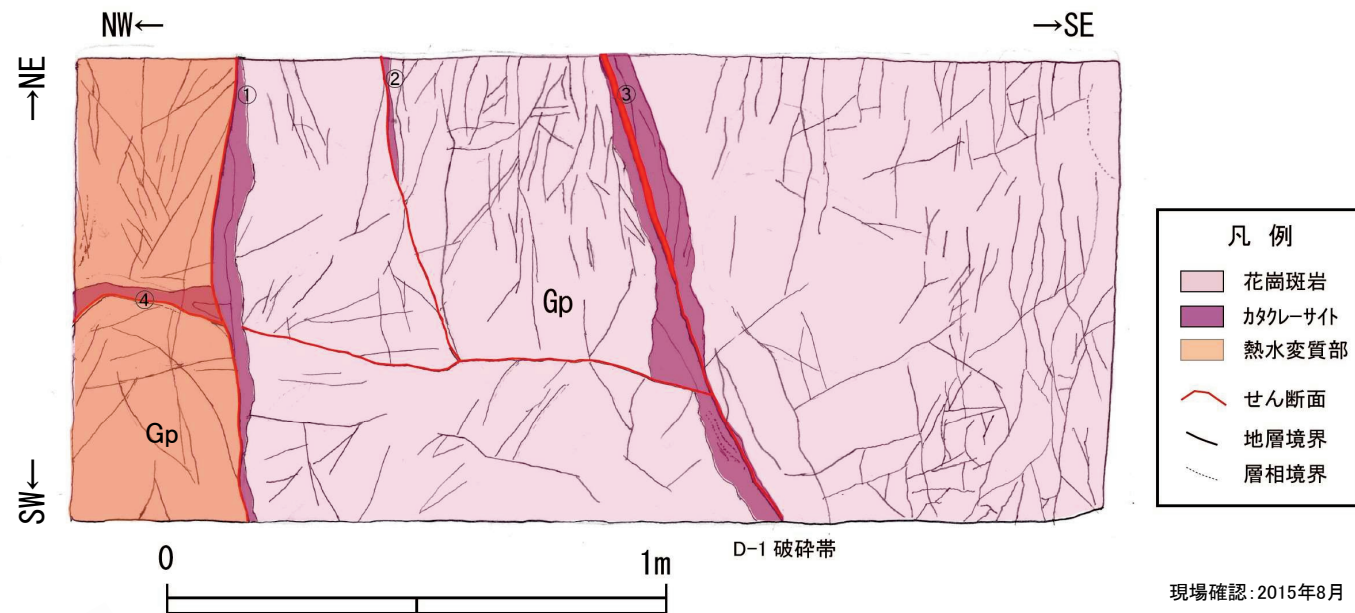
- ①: f: N11° E, 86° E ~ 81° W 断層ガウジ (灰白色砂混じり粘土 幅 1 ~ 5mm)
- ②: f: N7° E 77° E 断層ガウジ (灰白色砂混じり粘土 幅 1 ~ 5mm)
- ③: f: N1° E 75° E 断層ガウジ (灰白色, 一部褐色砂混じり粘土 幅 5 ~ 15mm)
- ④: f: N41° W 66° N ~ 81° N 断層ガウジ (灰白色 幅 2 ~ 5mm)
- f: せん断面

Gp: 花崗斑岩。にぶい赤褐～灰白色(5YR4/3~2.5Y7/1)。全体に風化を受け、一部土砂状を呈す。また、断層周辺部では、カタクレサイトが分布し、礫・シルト質状を呈す。
