**国立研究開発法人日本原子力研究開発機構大洗研究所（南地区）の  
原子炉施設（高速実験炉原子炉施設）の長期施設管理方針の策定に向けた  
高経年化技術評価における評価事象の選定計画の具体化（案）**

**2023年11月16日**

**日本原子力研究開発機構 大洗研究所  
高速実験炉部**

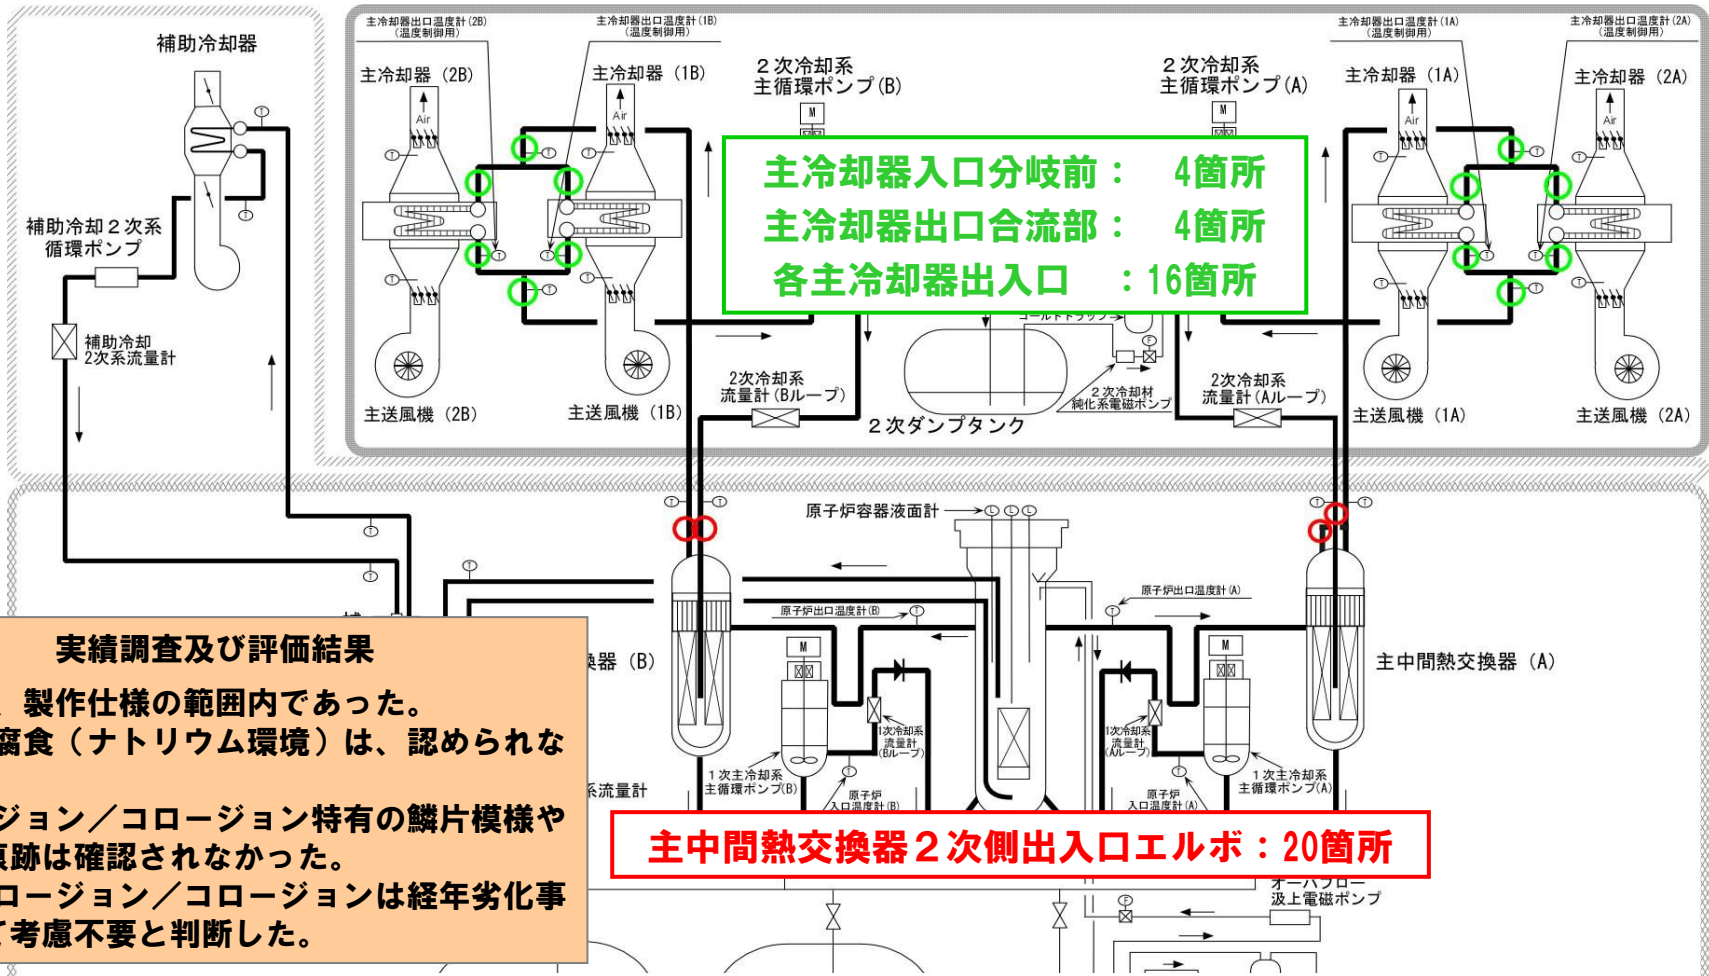
## 2次冷却系配管（原子炉運転時間：約60,725時間）のケース

○：MK-III改造工事における肉厚測定箇所

○：美浜3号機2次系配管破損事故後において肉厚測定を実施した箇所

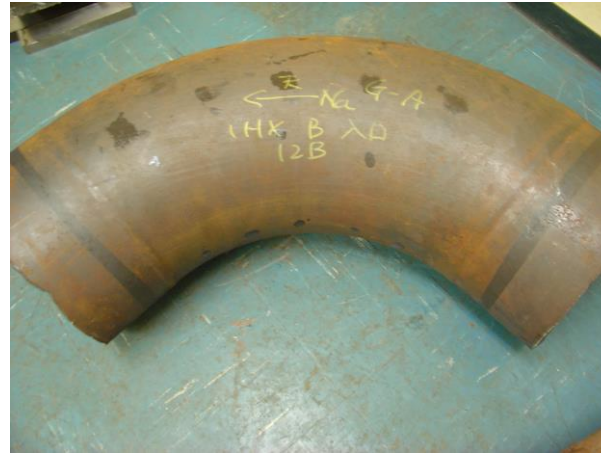
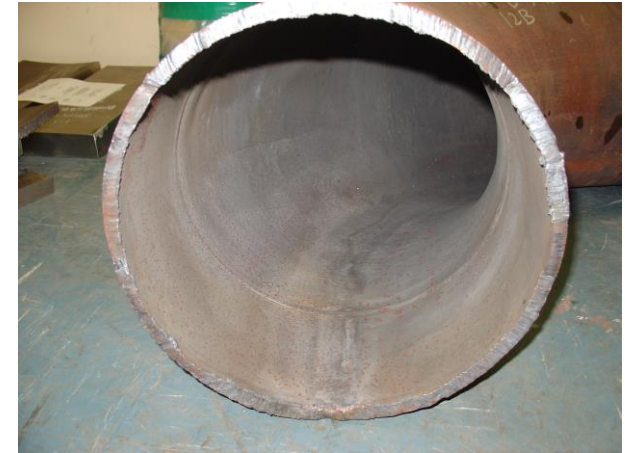
主中間熱交換器入口配管エルボ（12B）

また、偏流が生じて流速が増加するエルボ部については、主中間熱交換器出入口配管の4箇所×20点（合計80点）を測定対象とした。以下に示すように、当該測定結果は、基準（JISにおけるエルボ製作許容差（公称値-12.5%以上）の最小板厚）を上回る。

12Bエルボ：10.9～14.9mm

※ 基準：9.01mm

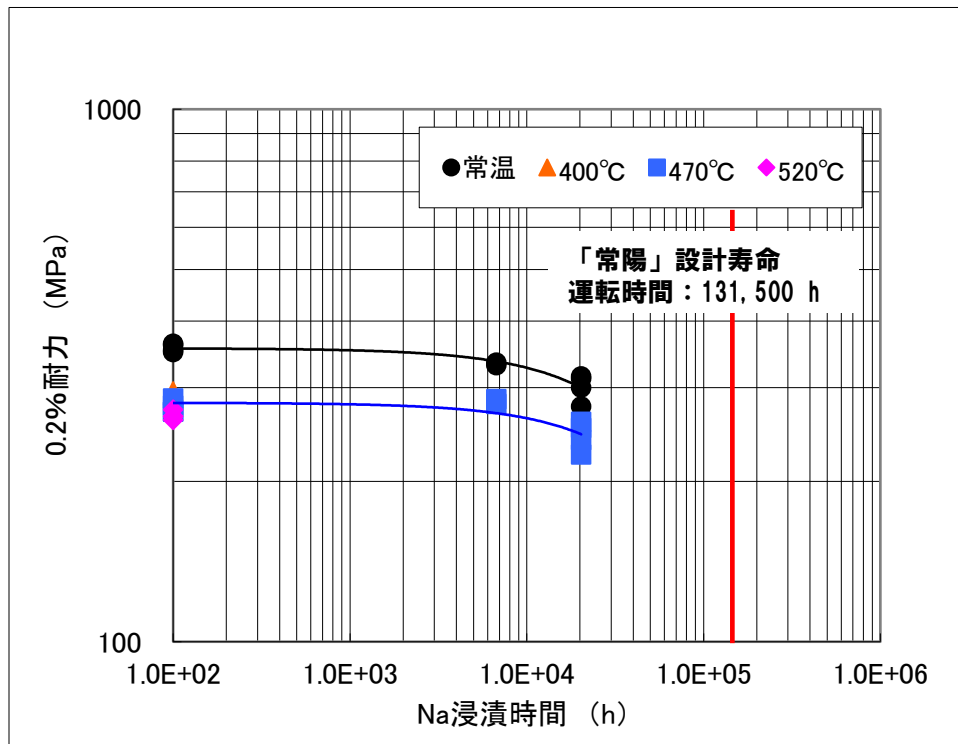
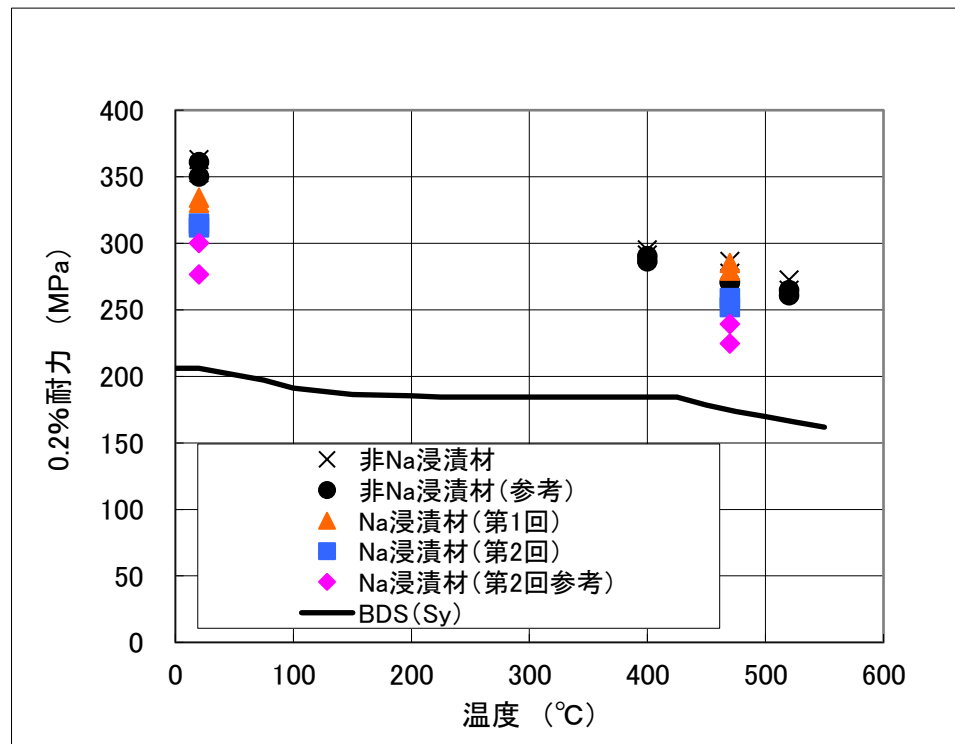
### 2次系ホットレグ配管材（母材）のサーベイランス試験のケース （ナトリウム浸漬＋高温による影響を評価）

Na浸漬時間 第1回:6,733hr 第2回:20,313hr

- Na浸漬材（サーベイランス材）及び非Na浸漬材を用いて、常温及び高温（400℃以上）で引張試験を実施。
- 0.2%耐力で、高速原型炉高温構造設計方針(BDS)の設計基準を超える耐力を有することを確認。

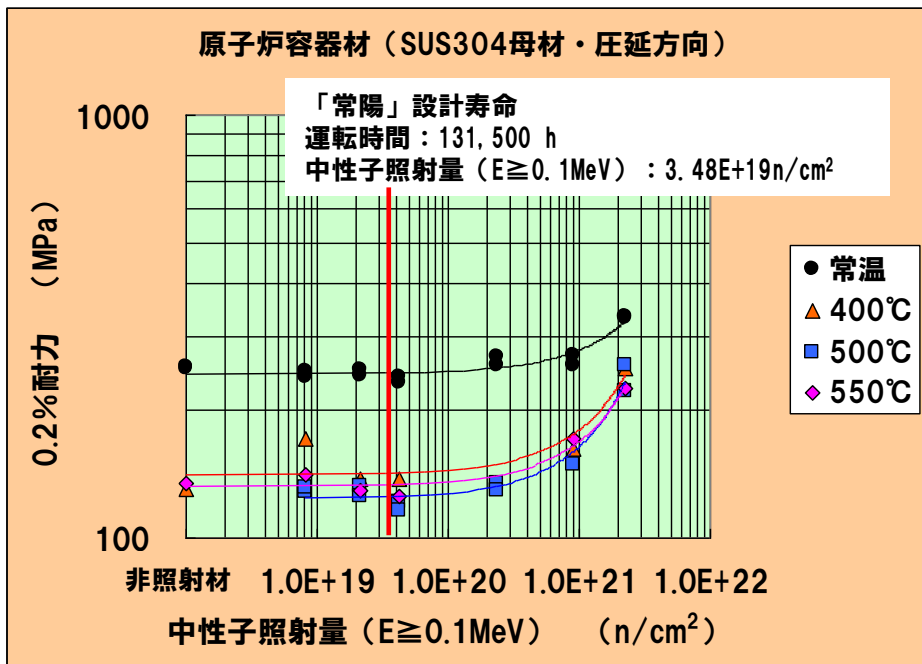
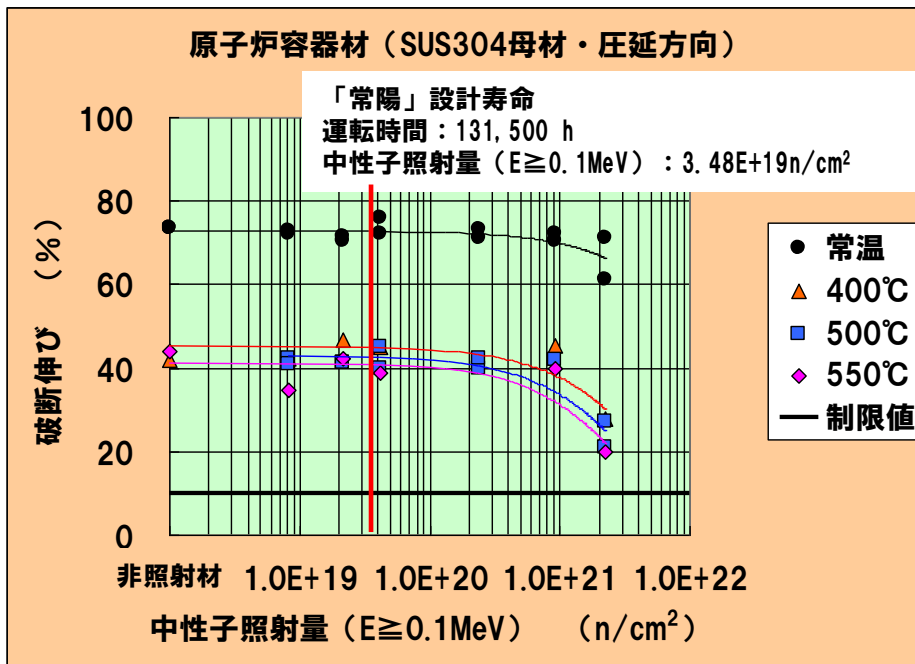
原子炉容器材のサーベイランス試験のケース  
 （高速中性子の照射＋腐食（ナトリウム環境）による影響を評価）

項目		サーベイランス試験結果		
		中性子照射量 ( $E \geq 0.1\text{MeV}$ )	一様伸び (%)	破断伸び (%)
原子炉 容器材	SUS304母材	II-02 $9.14\text{E}+20\text{n/cm}^2$	24.9	34.6
	溶接継手	設計寿命の約30倍	13.2	16.2
炉心支持板材 (SUS316母材)		TTJT02 $5.95\text{E}+21\text{n/cm}^2$ 設計寿命の約2倍	20.0	30.0

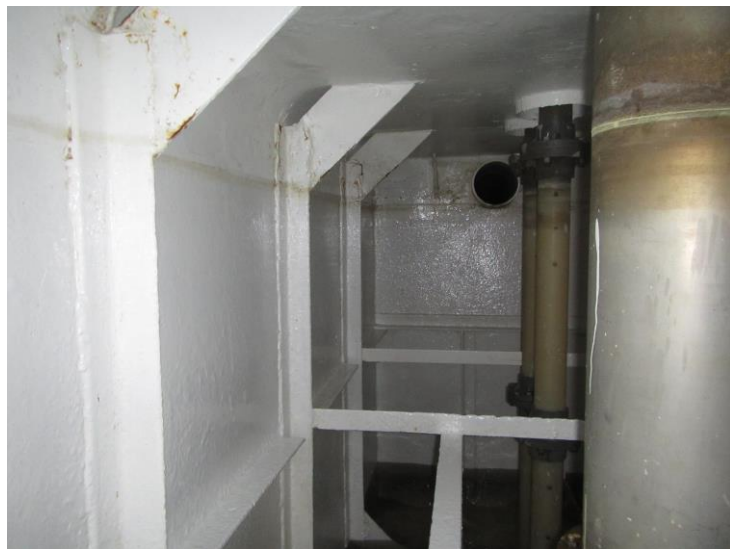
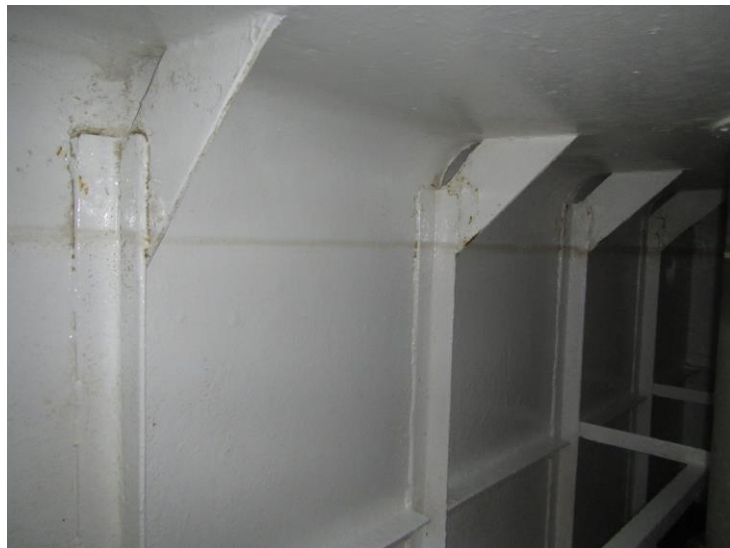
水槽内部の状況（点検後、防錆処理等を実施）

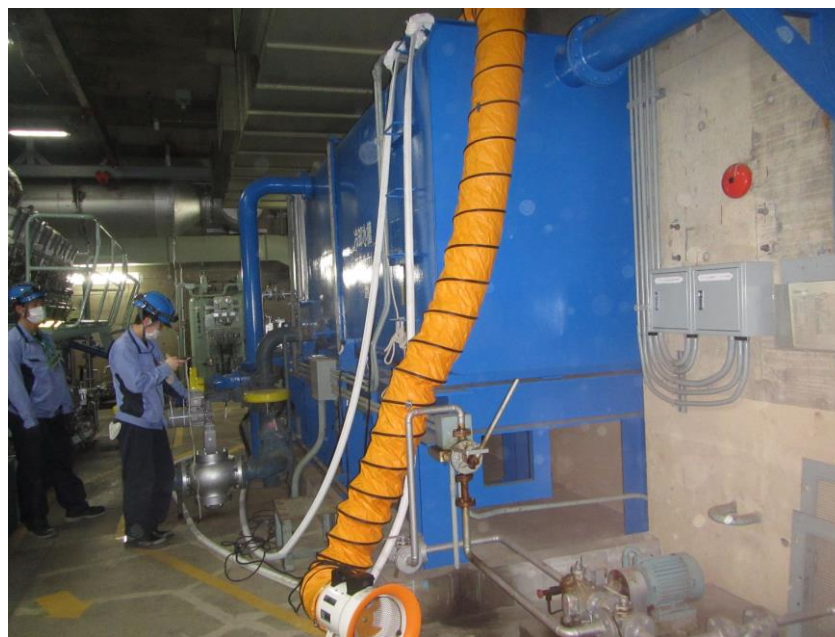
点検時の様子（酸欠防止措置を実施）

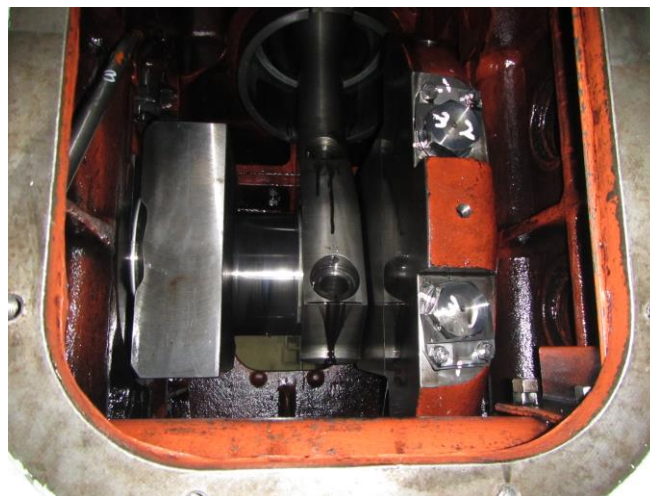
クランクシャフト摺動部

- クランクシャフト、シリンダー、燃料関係、潤滑油関係、空気関係、過給器、補機設備等の点検を実施している。摩耗の観点では、シリンダーやクランクシャフトの摺動部に着目することが必要である。
- ディーゼル機関部分は、機関本体のシリンダーブロック部以外について、ほぼ部品交換が可能であり、磨耗が著しい場合は分解点検時に対象部品を交換することで健全性を確保できる。

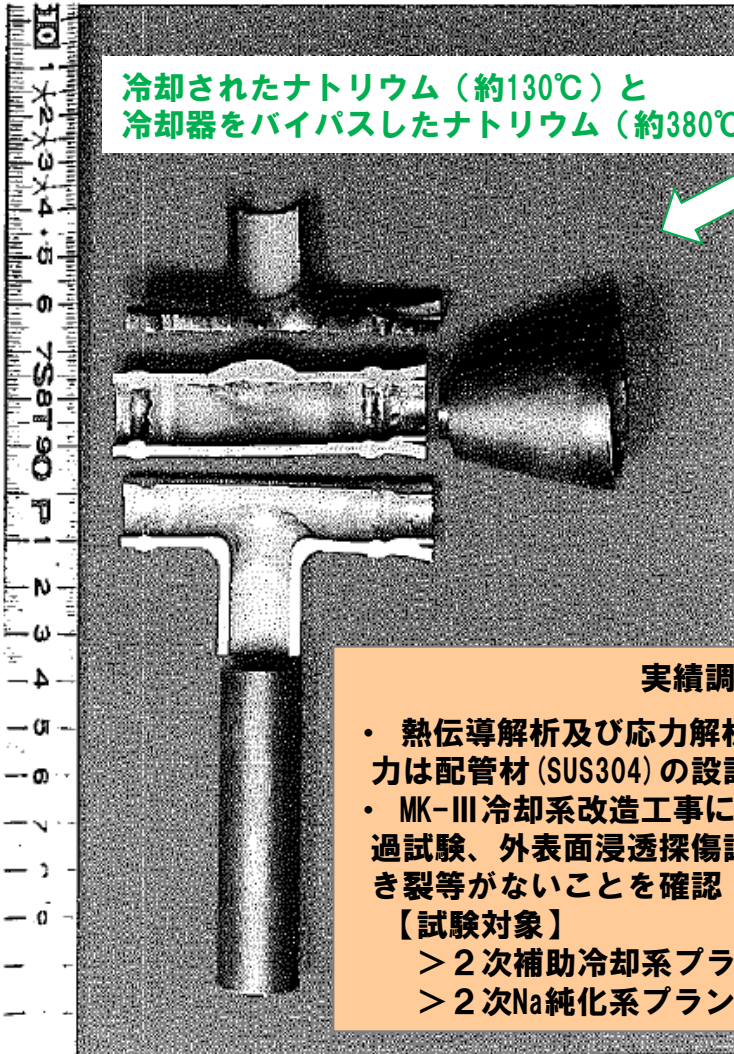
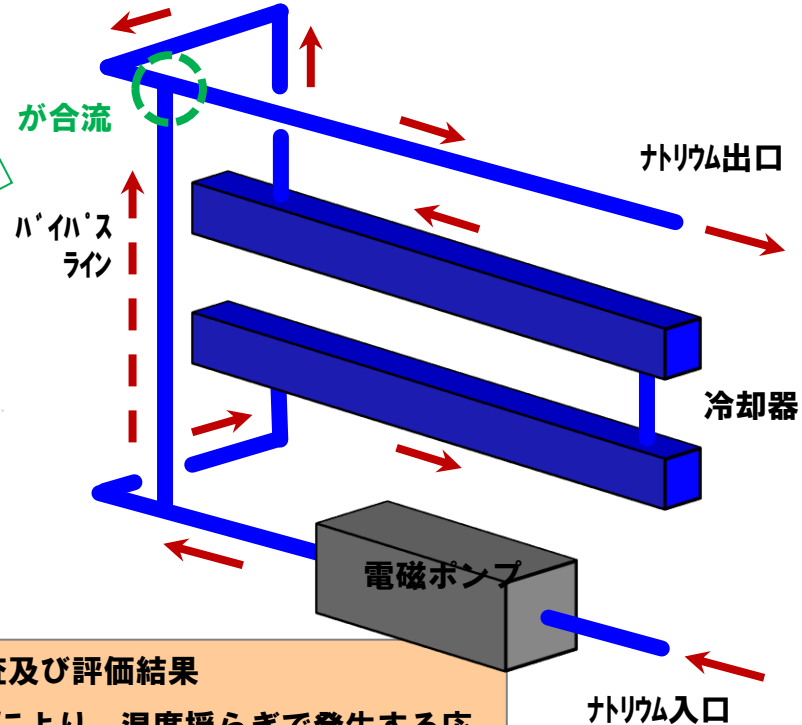
プラグング計における配管合流部（例：2次Na純化系）

- ・ 熱伝導解析及び応力解析により、温度揺らぎで発生する応力は配管材（SUS304）の設計疲労限を十分下回ることを確認。
- ・ MK-III冷却系改造工事において、当該配管を交換。放射線透過試験、外表面浸透探傷試験、内表面浸透探傷試験を実施し、き裂等がないことを確認
