MARICO-2のルースパーツに関する 審査会合指摘への回答

2023年11月29日
日本原子力研究開発機構
大洗研究所 高速実験炉部

法令報告後のMARICO-2のルースパーツの 調査状況について

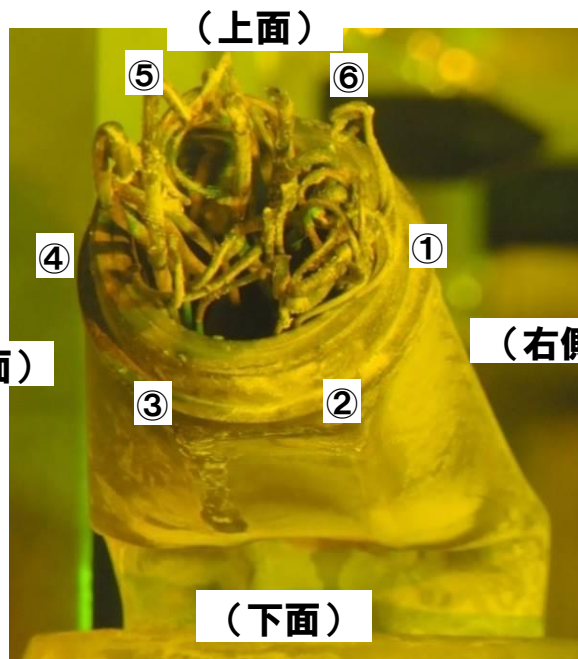
回収したMARICO-2試料部頂部の詳細外観観察

完全に脱落

長さ : 約 12mm
 幅 : 約 6mm
 線量率 : 約 20mSv/h
 質量 : 約 1.1g

**MARICO-2試料部のPIEで
 約1.1gの金属小片を確認**

・元素分析の結果、固定ピンと同じSUS316系のステンレスであり、炉心上部機構の材料(SUS304)ではない。

・組成、形状及び試料部内から回収されたことから固定ピンの一部と判断。

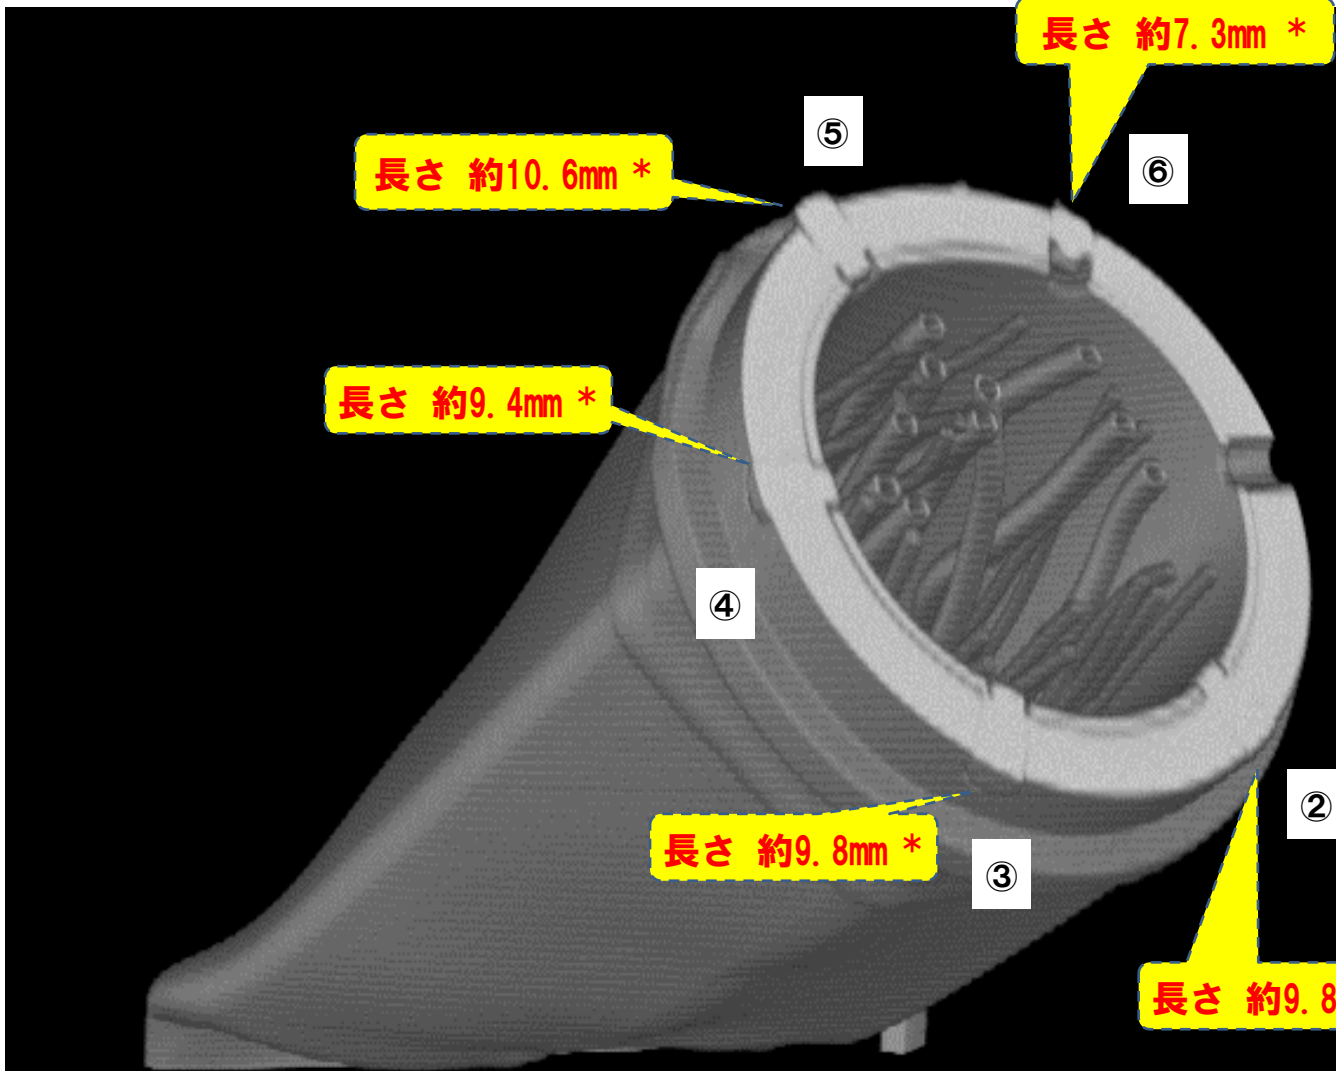
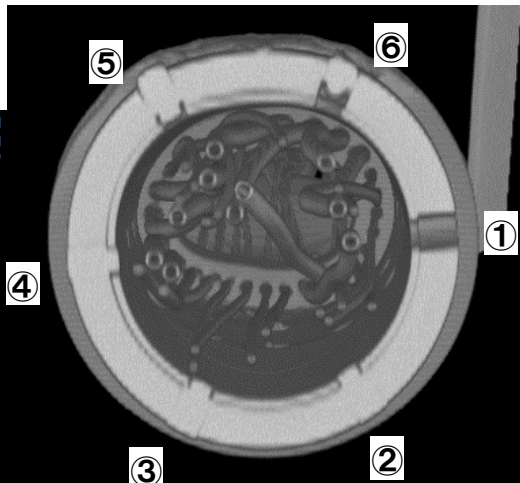
MARICO-2試料部頂部のX線CT検査

固定ピン①の脱落を確認。
その他の5本の固定ピンはハンドリングヘッド継手に残留(一部欠損有)。

- 6本中1本は完全に脱落しているが、他5本は1/2以上がハンドリングヘッド継手部に残存。
- X線CT画像に基づく残存量及び回収された固定ピン小片の質量を考慮すると、試料部で確認された固定ピンは合計約**10.4g**、回収されていないルースパーツは約**5.7g**となる。

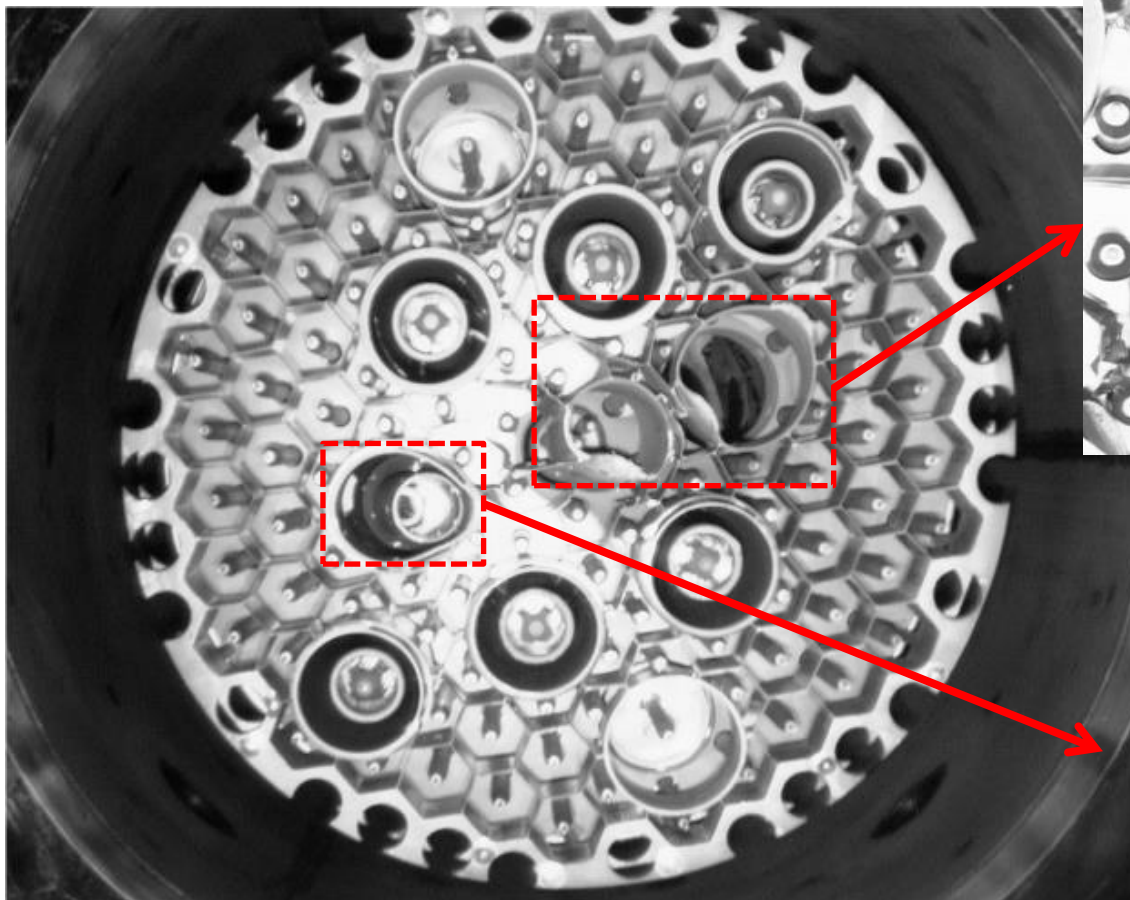
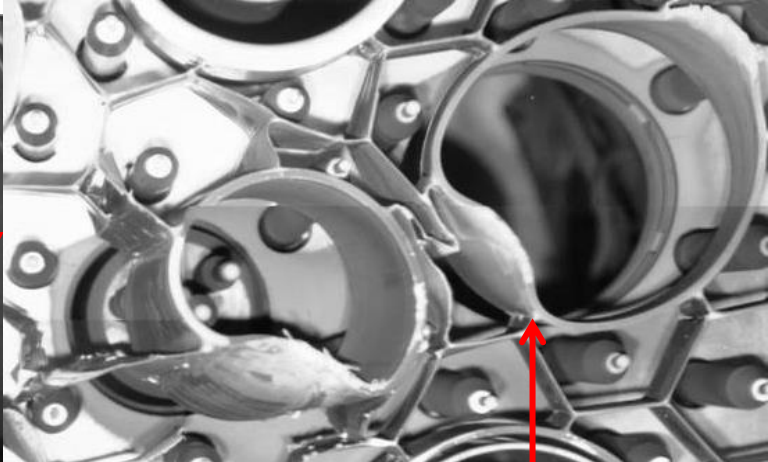
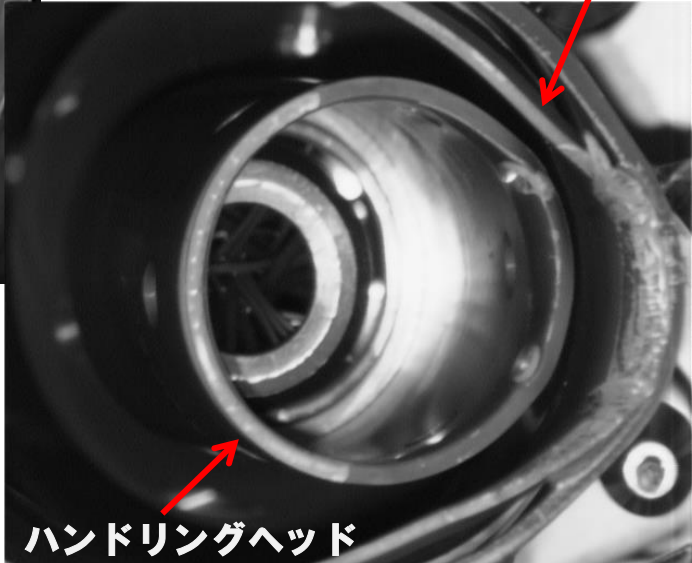
旧炉心上部機構回収時の下面観察結果

旧炉心上部機構を回収のために引抜いた際に、耐放射線性カメラで観察。法令報告時の耐放射線性ファイバースコープによる観察に比べて画質が向上。

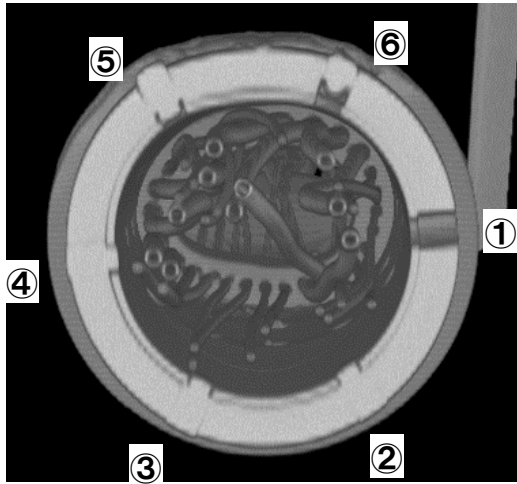
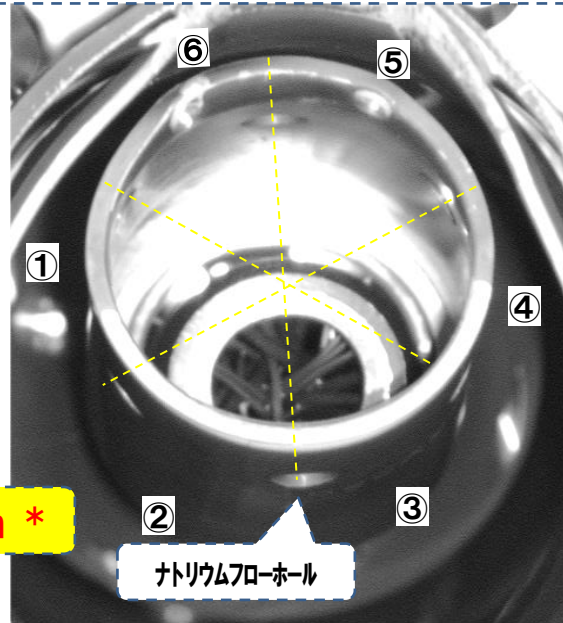
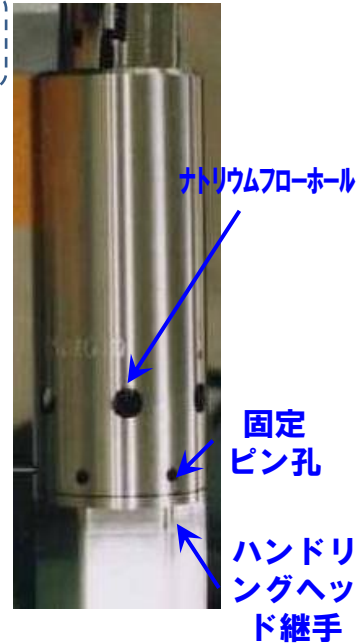
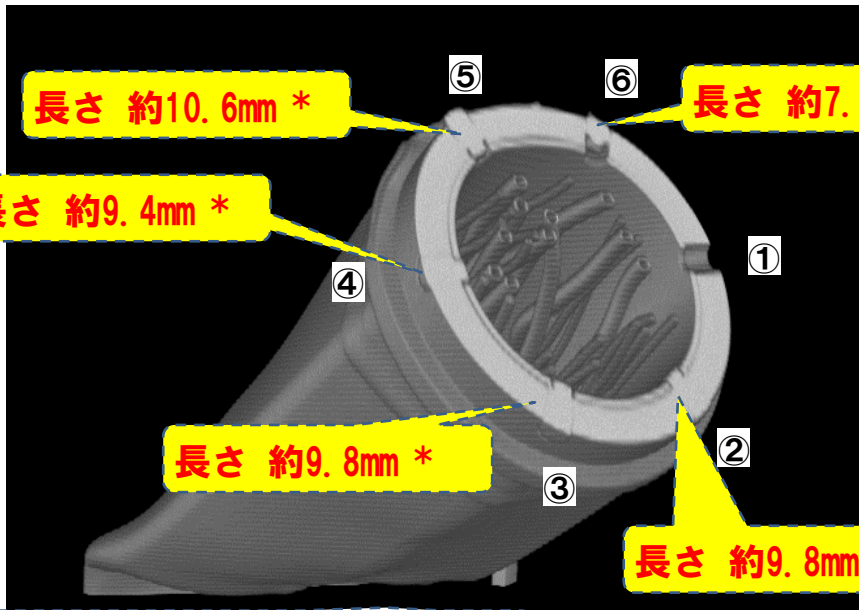
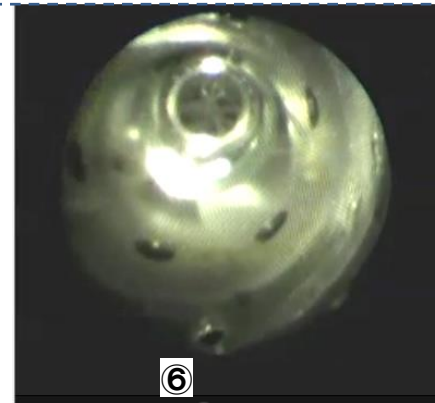
MARICO-2試料部のX線CT検査結果とハンドリングヘッド観察結果の突合せ

②③④⑤⑥は、ハンドリングヘッド継手に固定ピンが残留している

ハンドリングヘッド継手に固定ピンが残留

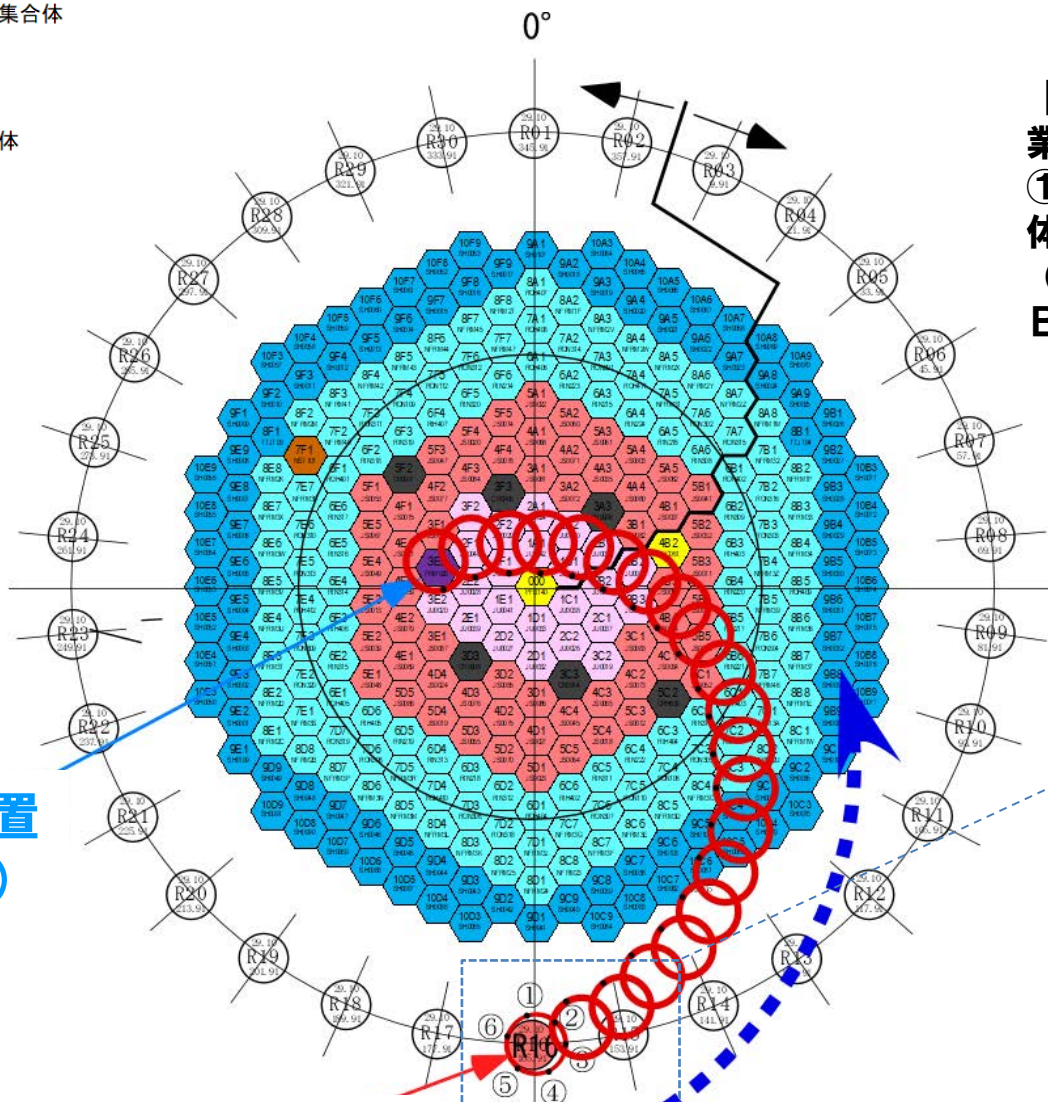
MARICO-2試料部切離作業後のハンドリングヘッド固定ピン①溶接部の移動軌跡

【●】R16でのMARICO-2試料部切離作業後、ハンドリングヘッド固定ピン①溶接部は遮へい集合体、外側反射体、内側反射体、炉心燃料集合体（外側）、炉心燃料集合体（内側）、B型照射燃料集合体の直上を通過

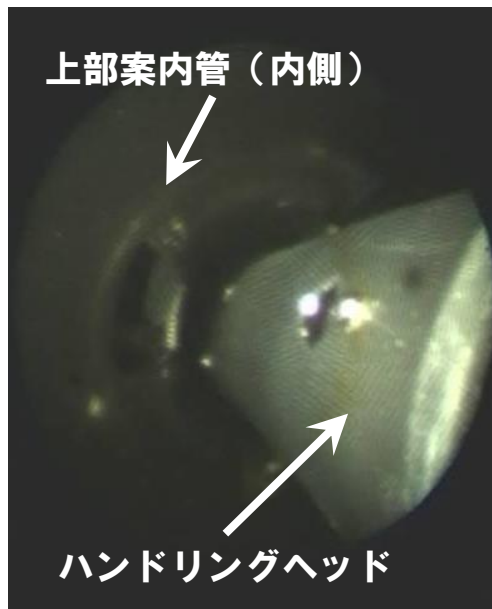
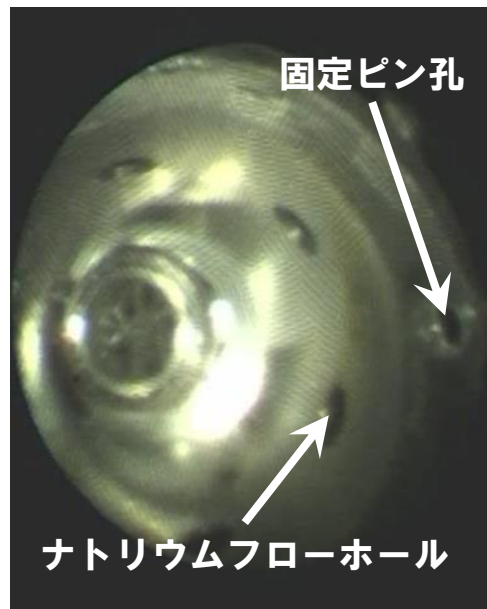
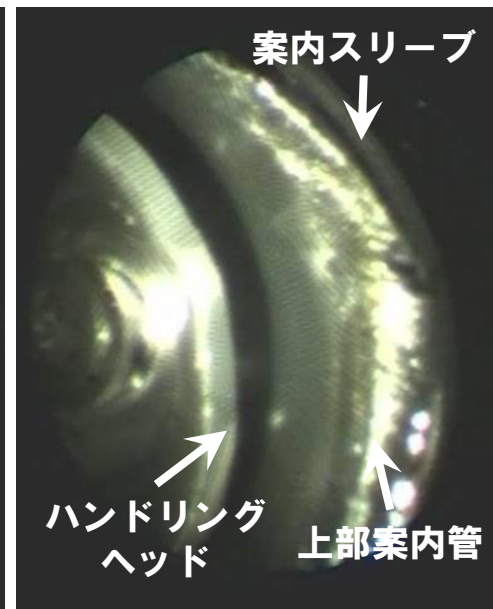
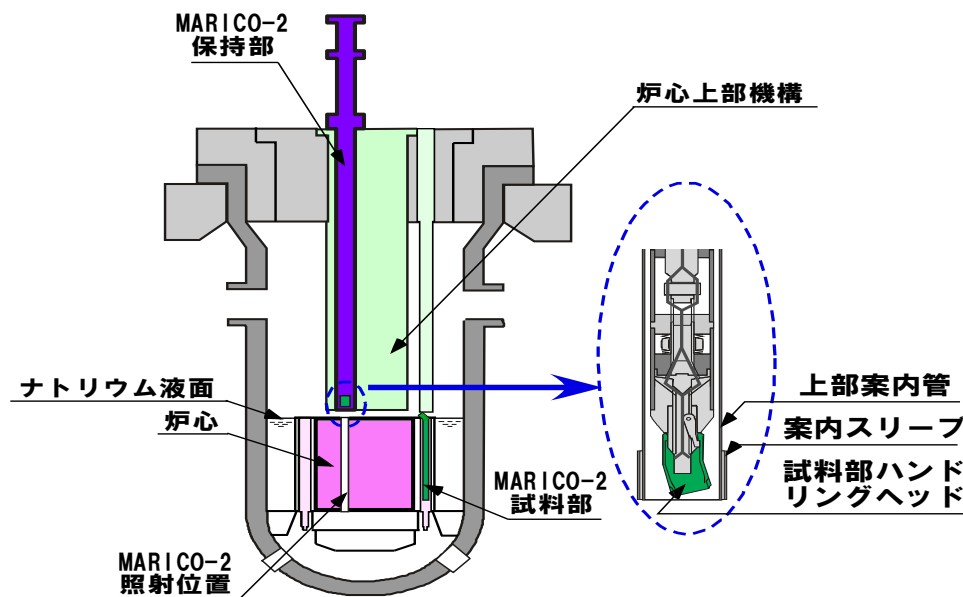
炉内観察結果（MARICO-2上部案内管・ハンドリングヘッド）

- 炉心上部機構内のMARICO-2保持部に、試料部ハンドリングヘッドが接続されていた。
- ハンドリングヘッドと試料部を接続していた固定ピン6本（概略寸法：直径6mm、長さ13mm）は、ハンドリングヘッド部分では確認できなかった。
- 固定ピン以外に、ルースパーツとして想定する必要がある部品等はなかった。

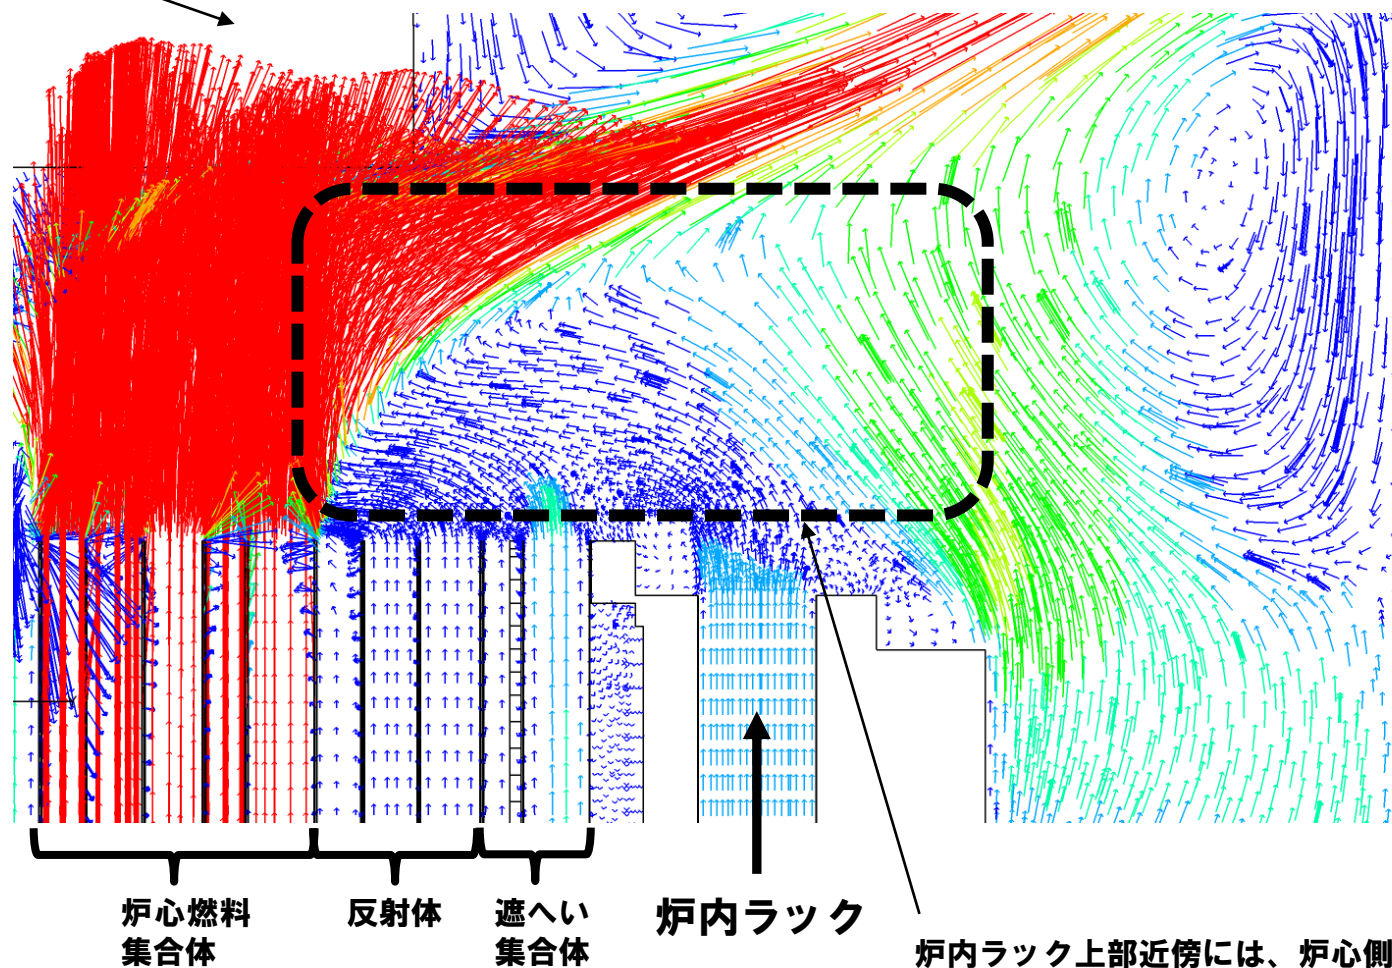
炉内ラック上部近傍の流動解析結果

炉内ラック上部近傍には、炉心側に向かう流れがあるが、その流速は0.01m/s以下であり、ルースパーツが流れに沿って炉心燃料集合体内に落下することは考え難い。

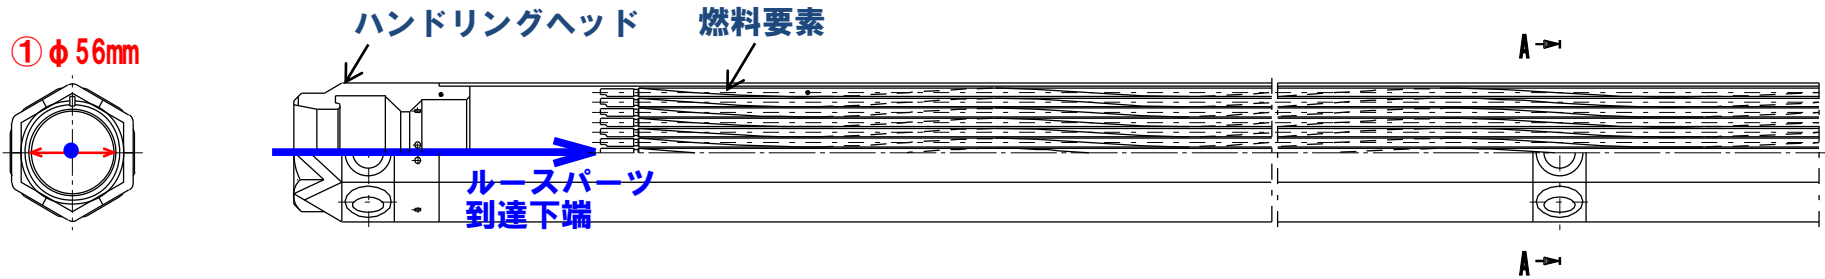
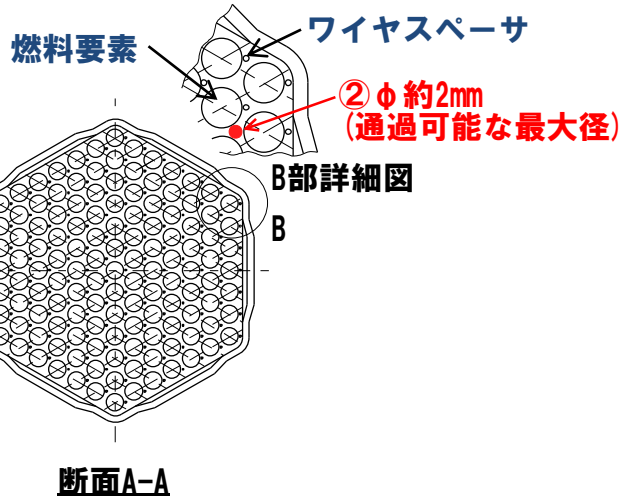
炉心燃料集合体へのルースパーツ落下

- ◆ ハンドリングヘッド開口部直径 : 56mm
- ◆ 燃料要素間ギャップ : 約2mm
(参考: ワイヤスペーサ直径 0.9mm)

- ・ 上部より落下する可能性有
- ・ ただし、燃料要素バンドル間には落下せず、燃料要素バンドルの上部に留まるため、冷却材流量及び温度に与える影響は小さい。

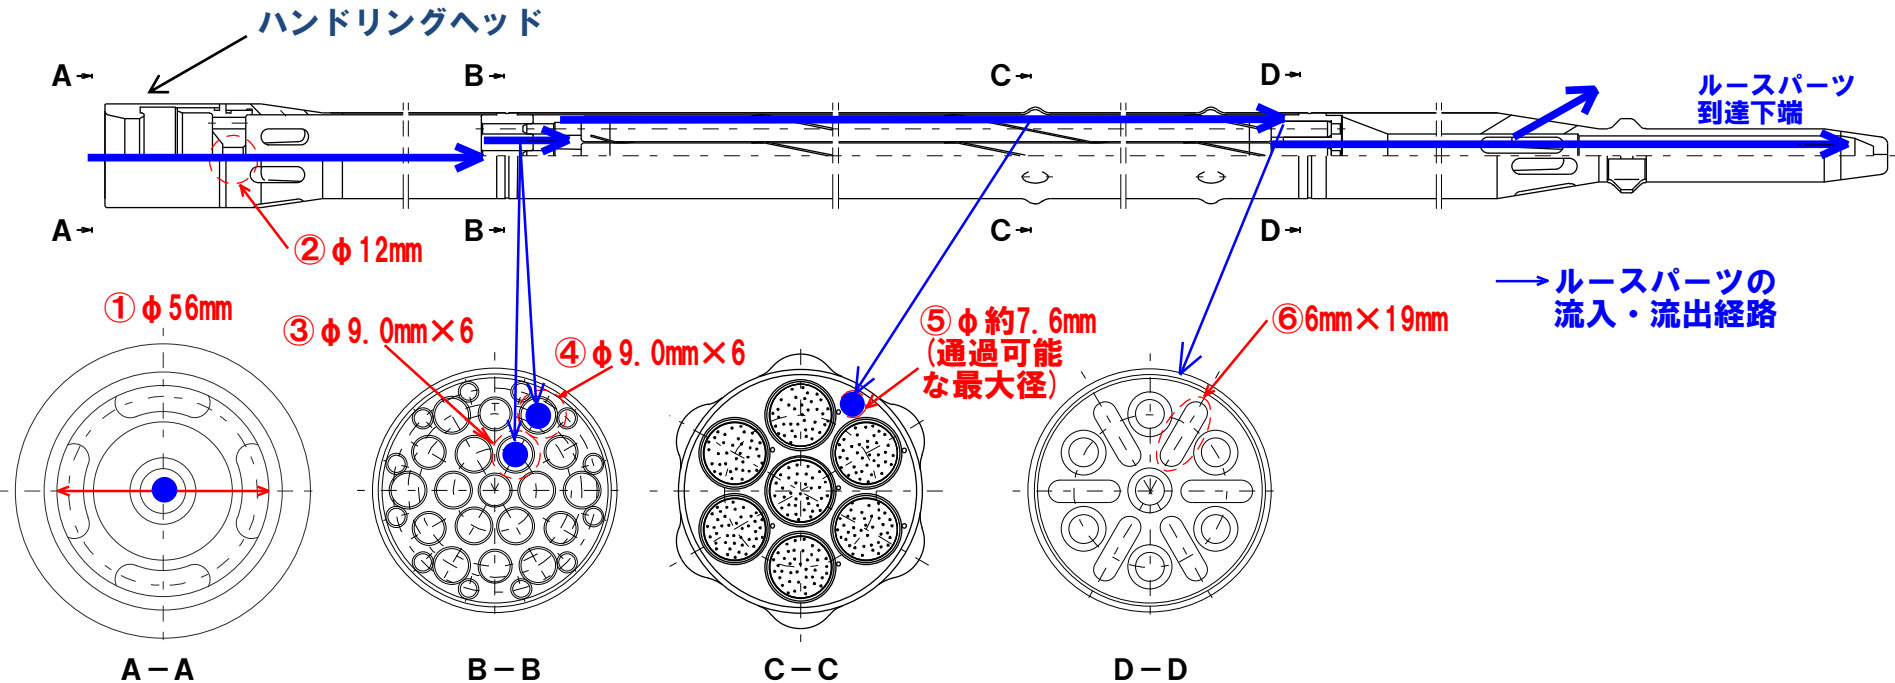
制御棒へのルースパーツ落下

- ◆ ハンドリングヘッド開口部直径 : 56mm
- ◆ 下部グリッド板スリット幅 : 6mm

- ・ 上部より落下する可能性あり
 - ・ 要素と保護管のギャップの一部を閉塞する可能性あり
 - 要素の単位面積あたりの発熱量は小さい
 - 流路面積が大きく、他の流路が確保される
 - ・ 要素と保護管のギャップ及び下部グリッド板を通過する可能性あり
 - ・ 制御棒下端に留まる可能性が高いが、制御棒外に流出する可能性あり
- 冷却材流量及び温度に与える影響は小さい
- 制御棒外に流出した場合、制御棒下部案内管のダッシュポットに着座、又はエントランスノズルを通過して低圧プレナムに着座することから、制御棒の挿入性を阻害しない。

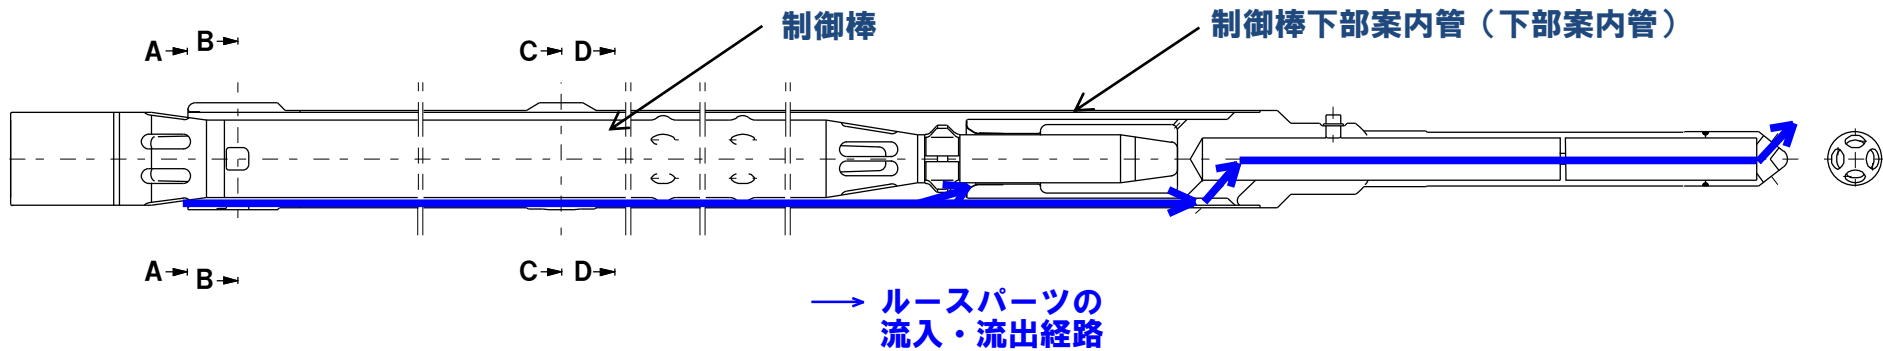
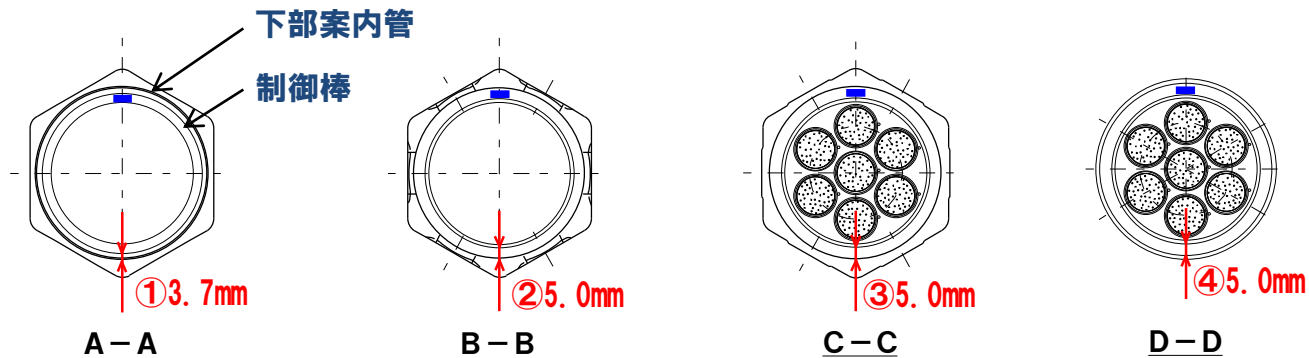
制御棒下部案内管へのルースパーツ落下

◆ 制御棒と下部案内管のギャップ：3.7mm（着座時下部案内管上端）

- ・長さ3.7mm以下のルースパーツは下部案内管内へ落下する可能性があるが、制御棒と下部案内管の間隙を通過してダッシュポットに着座、又はエントランスノズルを通過して低圧プレナムに着座することから、制御棒の挿入性を阻害せず、必要な反応度制御能力も維持される（制御棒の着座位置が13mm上となっても、原子炉停止系に要求される0.8秒以内に90%核的挿入に影響はない）。
- ・制御棒と下部案内管の間隙において、制御棒の挿入に異常を生じさせた場合は、起動前の点検において検知できる。

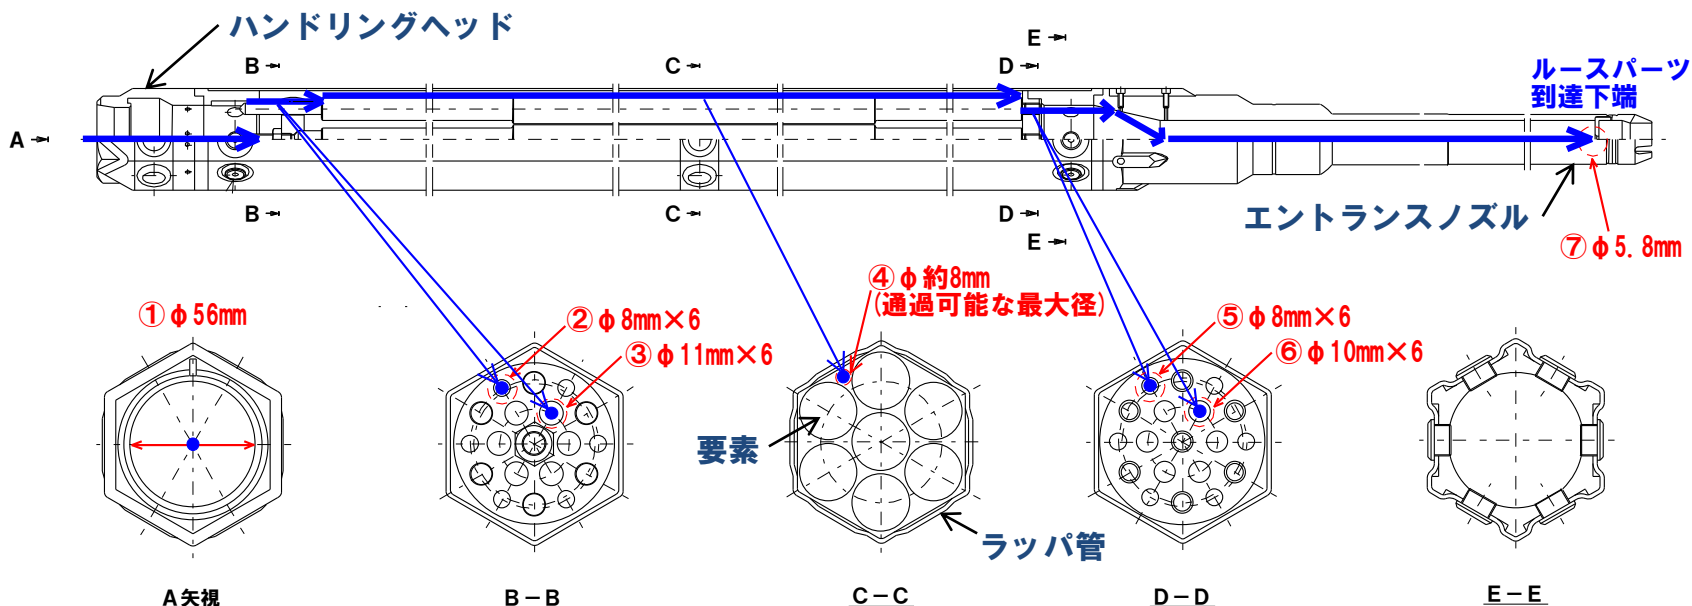
反射体・遮へい集合体へのルースパーツ落下

- ◆ ハンドリングヘッド開口部直径 : 56mm
- ◆ オリフィス直径 : 5.8mm (内側反射体)
3.9mm (外側反射体)
5.1mm (遮へい集合体)

- ・ 上部より落下する可能性あり
- ・ 要素とラツパ管のギャップの一部を閉塞する可能性あり (内側反射体、遮へい集合体)
 - 要素の単位面積あたりの発熱量は小さい
 - 冷却材流量及び温度に与える影響は小さい
 - 流路面積が大きく、他の流路が確保される
- ・ 要素とラツパ管のギャップ等を通り、エントランスノズル部に到達する可能性あり
- ・ ただし、オリフィス部流速は8m/s以上であり、オリフィスを閉塞することはない
