MARICO-2のルースパーツに関する 審査会合指摘への回答

2023年12月13日
日本原子力研究開発機構
大洗研究所 高速実験炉部

法令報告後のMARICO-2のルースパーツの 調査状況について

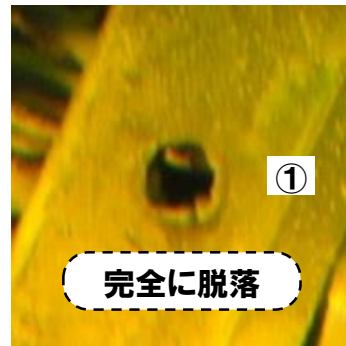
完全に脱落

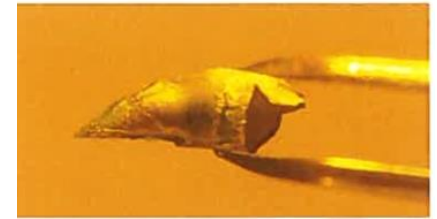
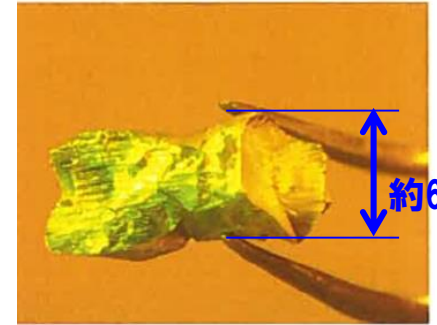
約6mm

長さ : 約 12mm
 幅 : 約 6mm
 線量率 : 約 20mSv/h
 質量 : 約 1.1g

**MARICO-2試料部のPIEで
 約1.1gの金属小片を確認**

・元素分析の結果、固定ピンと同じSUS316系のステンレスであり、炉心上部機構の材料(SUS304)ではない。

・組成、形状及び試料部内から回収されたことから固定ピンの一部と判断。

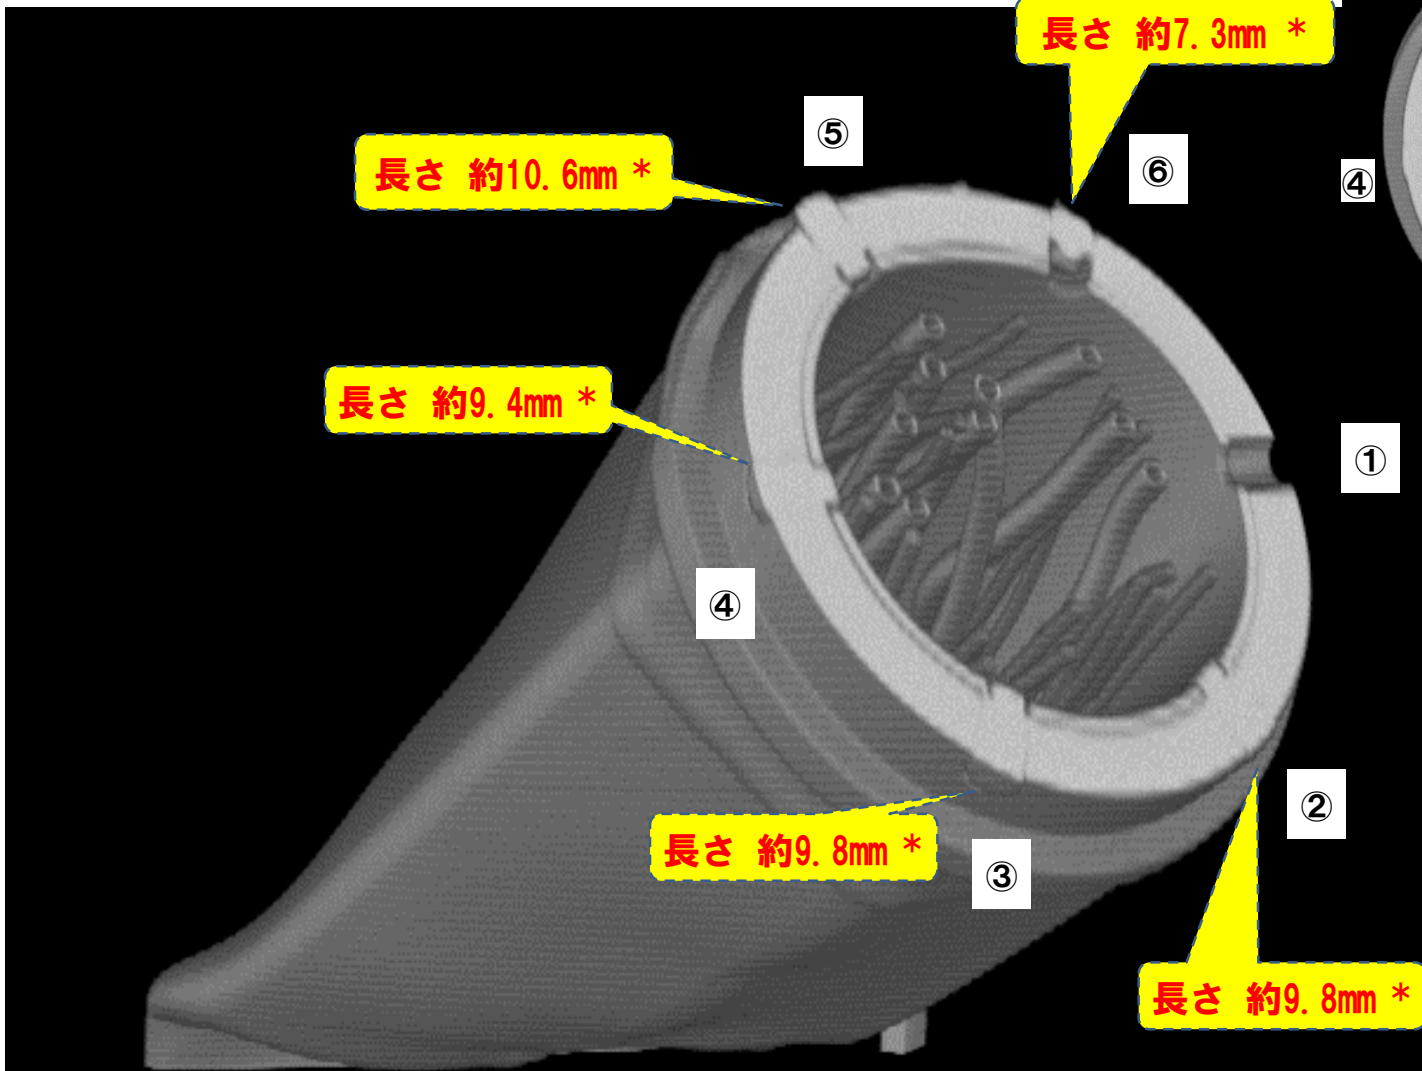
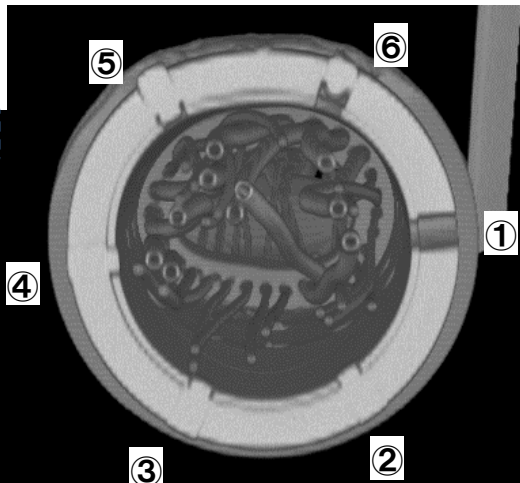
MARICO-2試料部頂部のX線CT検査

2014年11月～2015年8月にかけて、照射燃料集合体試験施設において、調査を実施した。その結果、固定ピン①の脱落を確認。その他の5本の固定ピンはハンドリングヘッド継手に残存(一部欠損有)。

固定ピン①の脱落を確認。
その他の5本の固定ピンはハンドリングヘッド継手に残存(一部欠損有)。

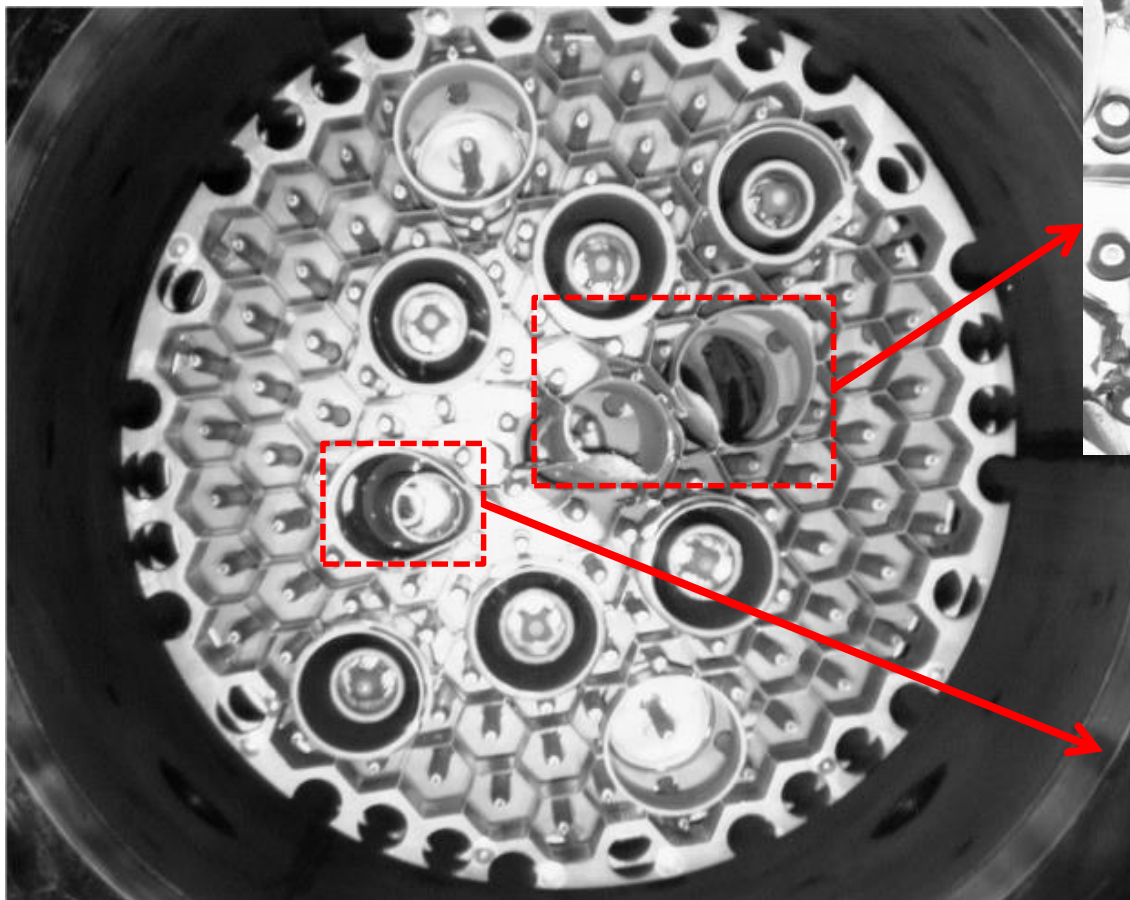
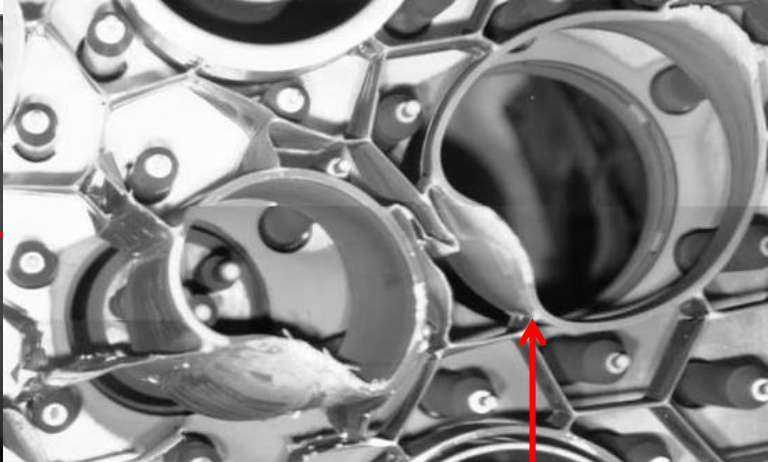
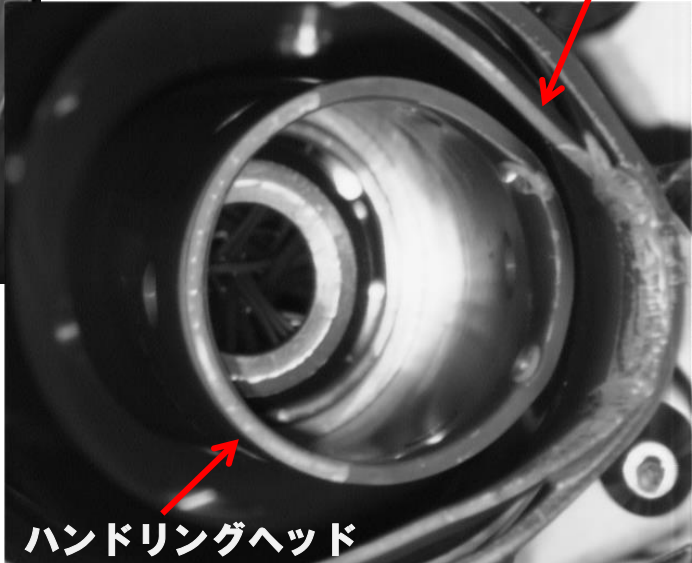
旧炉心上部機構回収時の下面観察結果

回収のために、旧炉心上部機構を引抜いた際に、耐放射線性カメラで観察。法令報告時の耐放射線性ファイバースコープによる観察に比べて画質が向上。

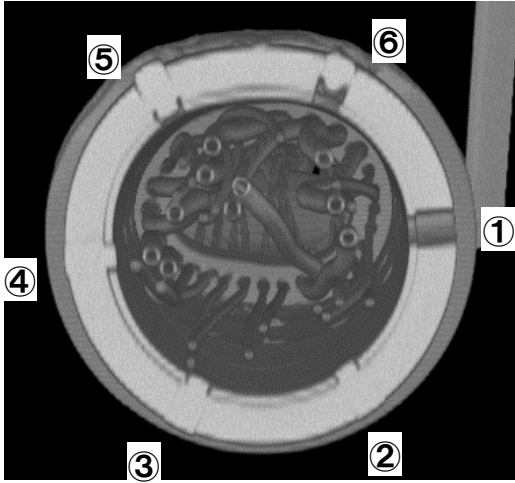
MARICO-2試料部のX線CT検査結果とハンドリングヘッド観察結果の突合せ

②③④⑤⑥は、ハンドリングヘッド継手に固定ピンが残存している

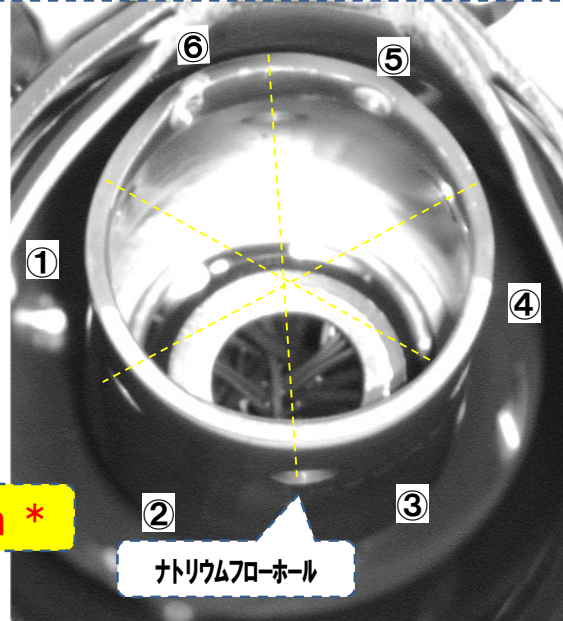
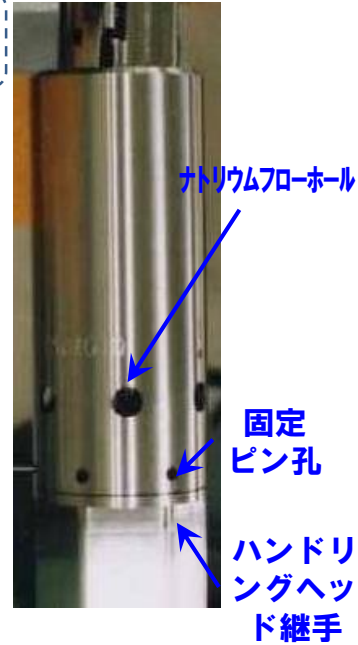
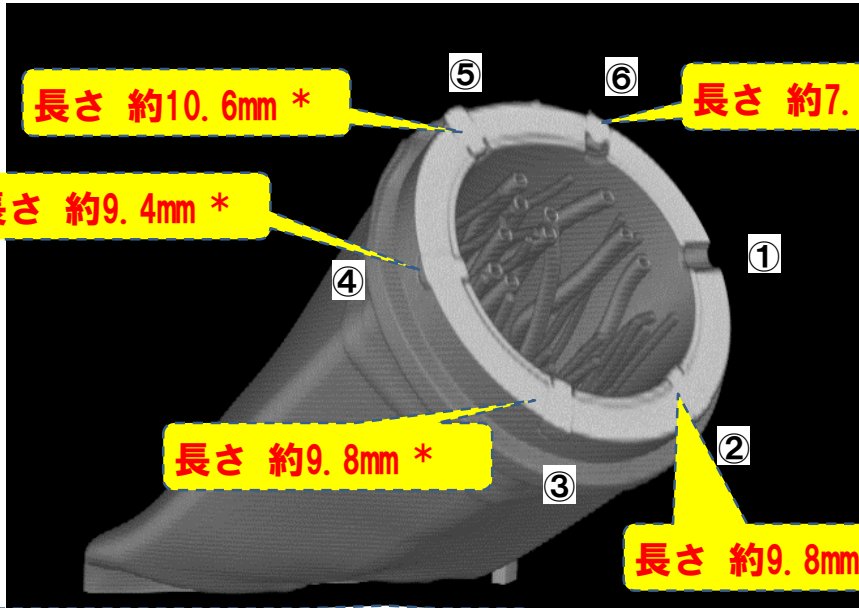
旧炉心上部機構引抜時に撮影したハンドリングヘッド（耐放射線性カメラによる撮影）

ハンドリングヘッド継手に固定ピンが残存

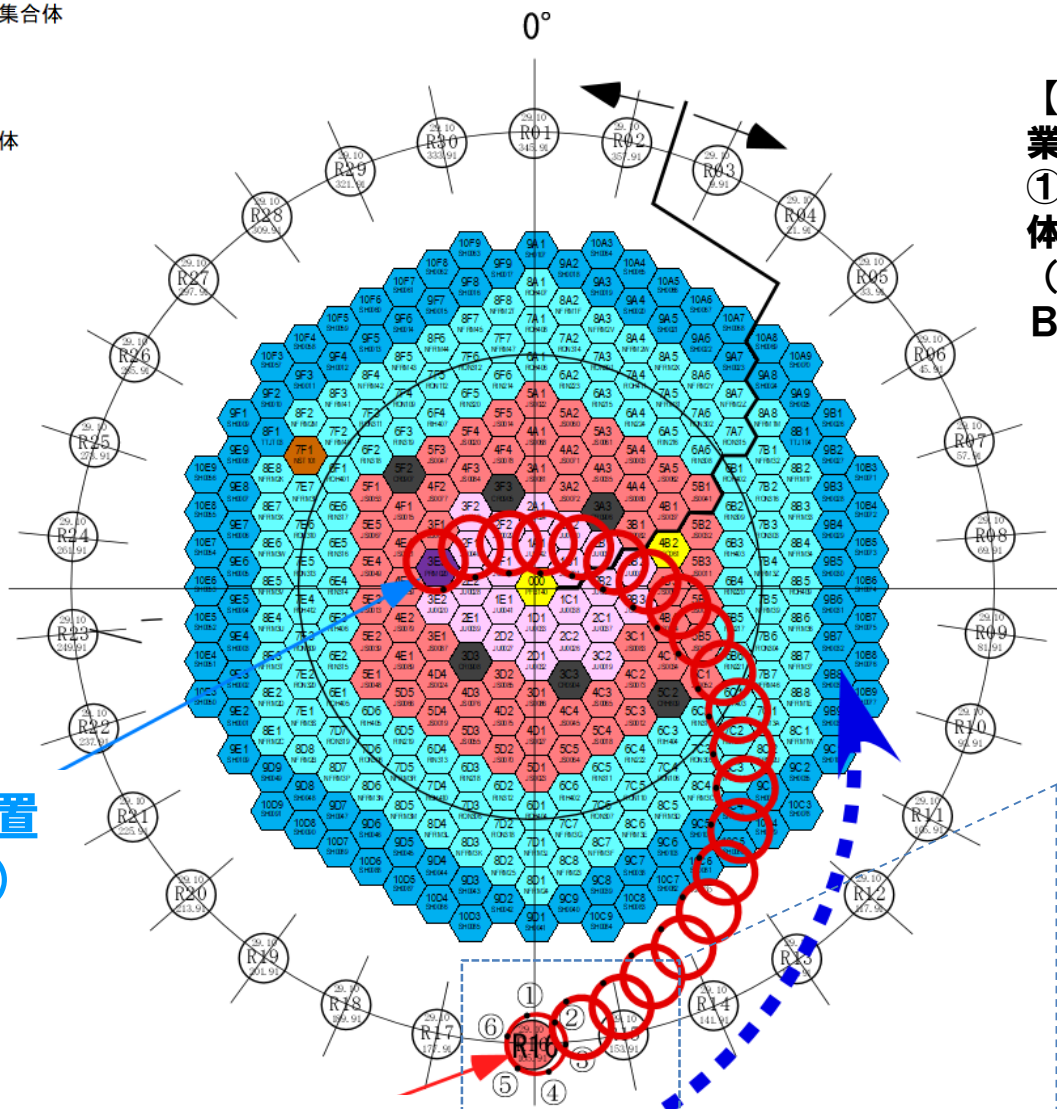
MARICO-2試料部切離作業後のハンドリングヘッド固定ピン①溶接部の移動軌跡

【●】R16でのMARICO-2試料部切離作業後、ハンドリングヘッド固定ピン①溶接部は遮へい集合体、外側反射体、内側反射体、炉心燃料集合体（外側）、炉心燃料集合体（内側）、B型照射燃料集合体の直上を通過

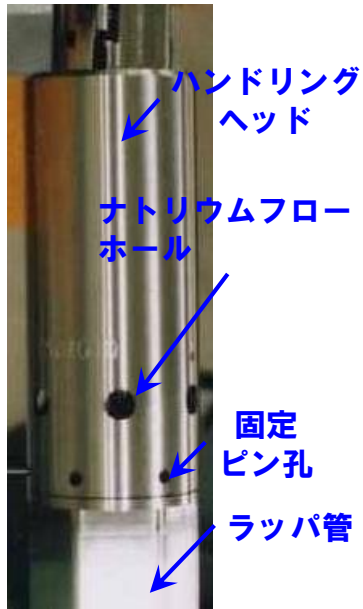
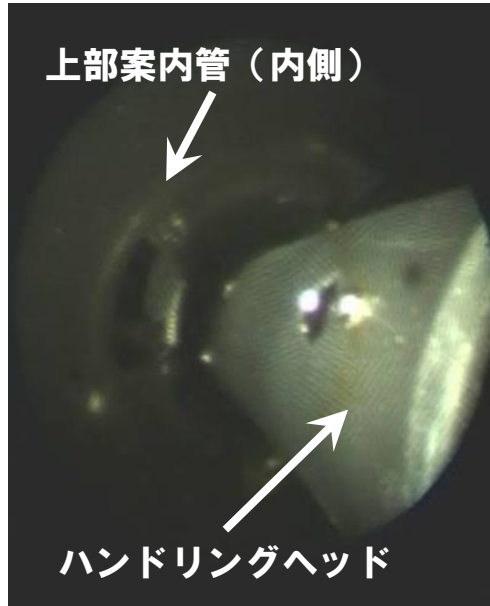
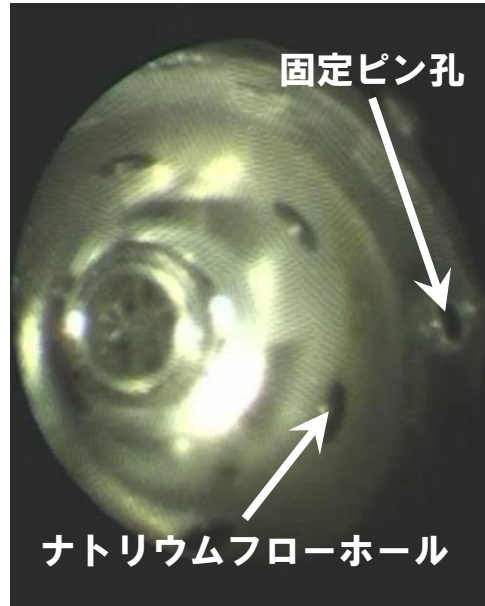
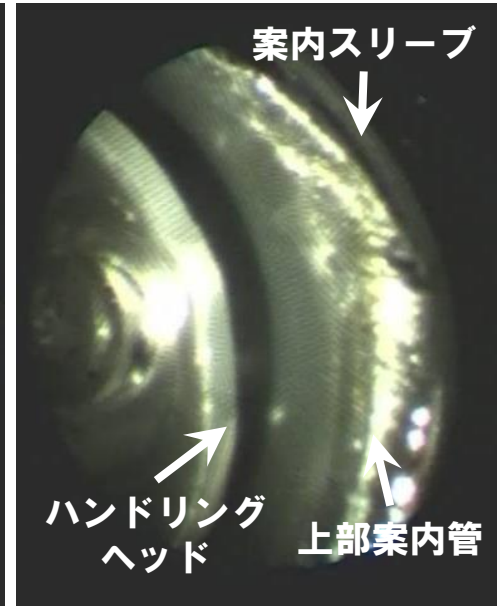
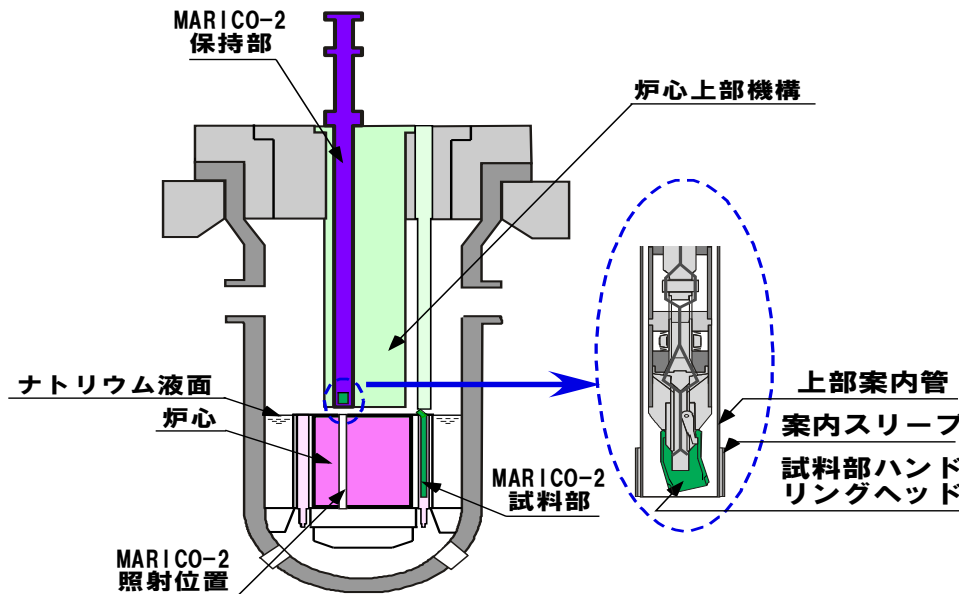
炉内観察結果（MARICO-2上部案内管・ハンドリングヘッド）

- 炉心上部機構内のMARICO-2保持部に、試料部ハンドリングヘッドが接続されていた。
- ハンドリングヘッドと試料部を接続していた固定ピン6本（概略寸法：直径6mm、長さ13mm）は、ハンドリングヘッド部分では確認できなかった。
- 固定ピン以外に、ルースパーツとして想定する必要がある部品等はなかった。
