# 高浜発電所 3, 4 号炉 劣化状況評価 照射誘起型応力腐食割れ

関西電力株式会社

2023年12月14日

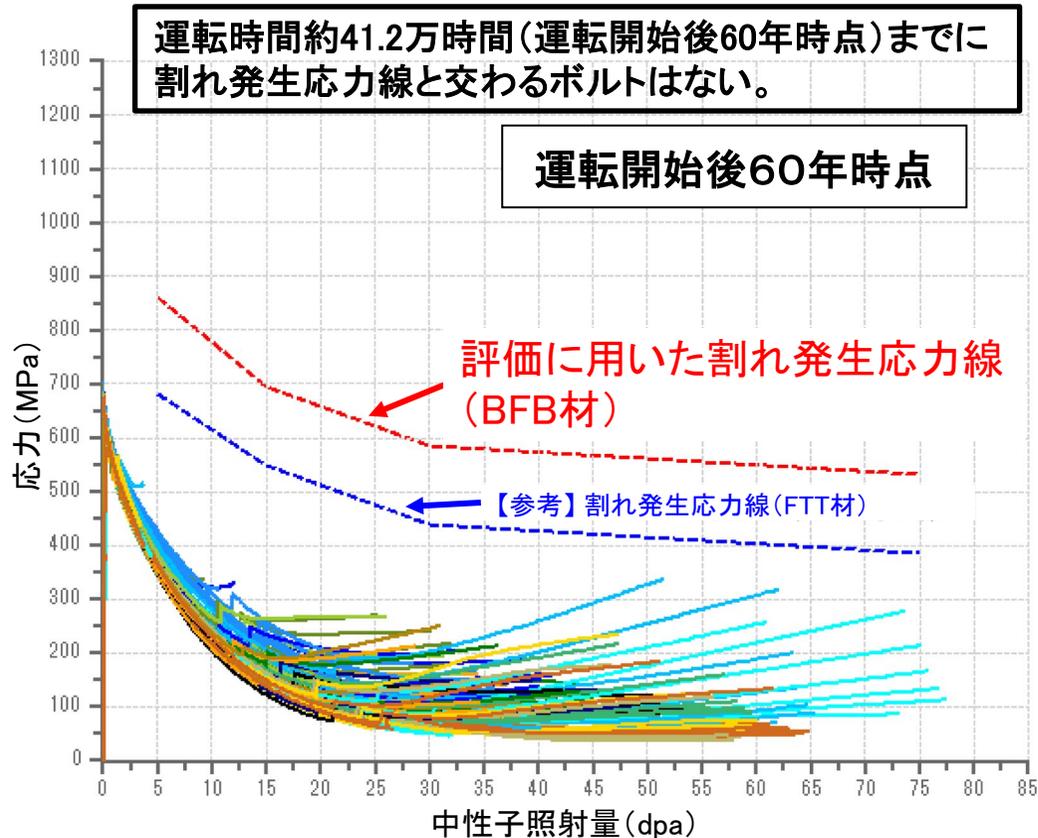
図3 バップルフォーマボルトの応力履歴と割れ発生応力線図の重ね合わせ(応力履歴 約41.2万時間まで)

- ・評価の結果、運転開始後60年時点(約41.2万時間(47.0EFPY)<sup>※1</sup>)までに**バップルフォーマボルト(全数)<sup>※2</sup>の応力履歴が割れ発生応力線<sup>※3</sup>を超えることはなく、IASCC発生の可能性が小さいことを確認した(図3)。**

- ※1 長期停止前の2010年末までの設備利用率(3号炉:82.8%、4号炉:84.6%)に対し、今後の設備利用率を90%とする保守的な想定。  
高浜3号炉と4号炉の包絡条件で60年時点のEFPYが大きい4号炉の値を用いた。(3号炉:46.9EFPY、4号炉:47.0EFPY)  
また、高浜3号炉と4号炉は運転の途中段階からMOX燃料を装荷しており、MOX燃料装荷以降の中性子束は保守的に実績炉心の中性子束の1.2倍として評価した。
- ※2 炉心の対称性から1/8領域を評価領域とし、1/8領域における全ボルトの評価を実施。
- ※3 原子力安全基盤機構「平成20年度 照射誘起型応力腐食割れ(IASCC)評価技術に関する報告書」のバップルフォーマボルト材の割れ発生応力線を用いた評価。

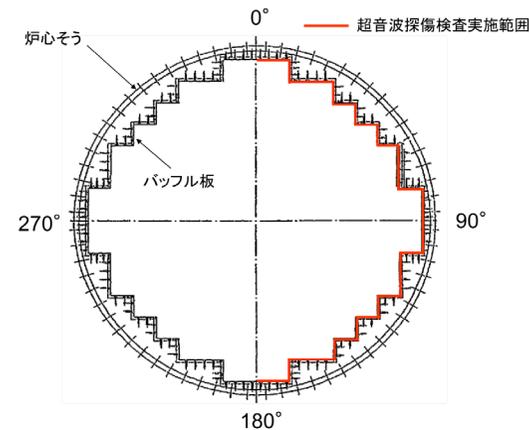
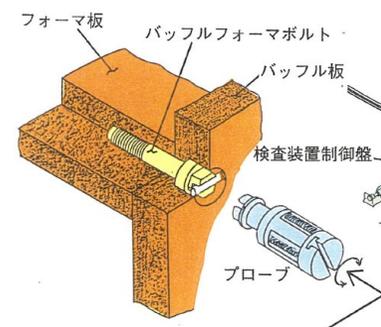
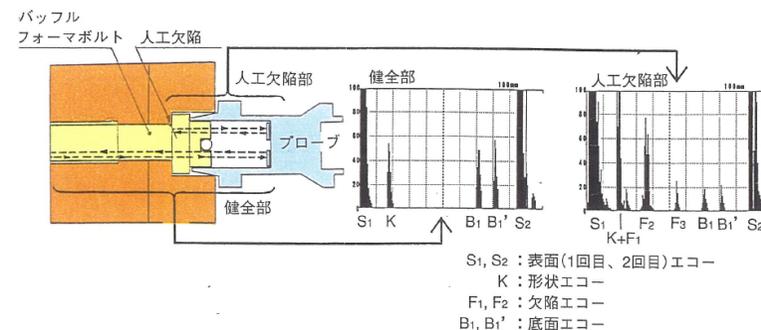
検査の結果、検査対象範囲のすべてのボルトに有意な欠陥エコーおよび著しい底面エコーの減衰は認められず、健全性が確認された。
