コメント回答(現地調査-9)

コメント回答(現地調査-25)

敦賀発電所2号炉 敷地の地形、地質・地質構造

敷地内のD-1トレンチ内に認められるK断層の活動性

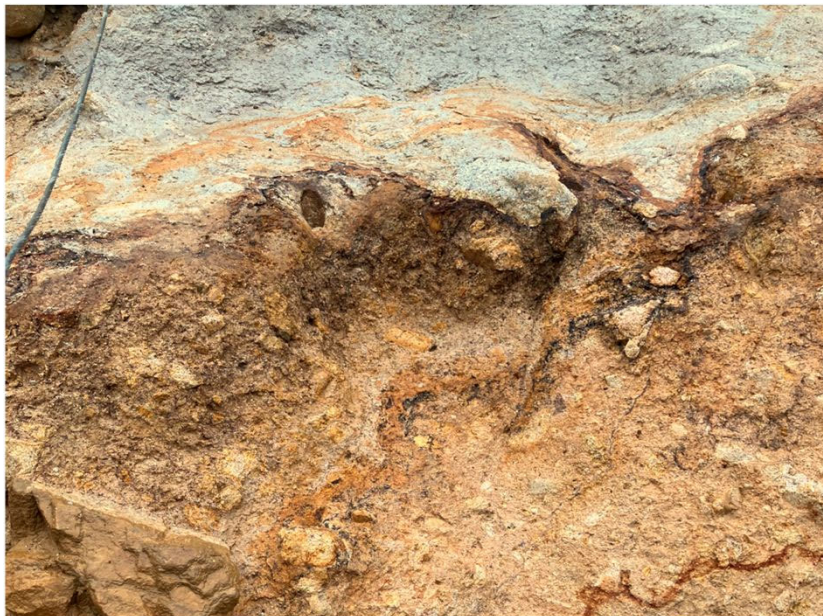
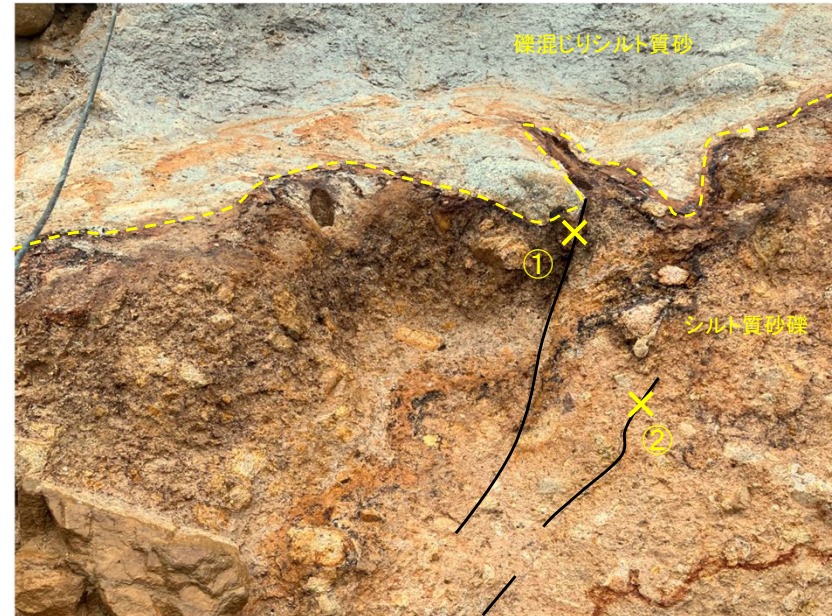
写真5

D-1トレンチ北西法面 m層中の割れ目の観察状況(写真5)

- 割れ目はシルト質砂礫層中に分布している。上位の礫混じりシルト質砂には連続せず、層相境界(⑤層上部と③層との地層境界)に変位は認められない。
- 割れ目の走向傾斜はN-S走向高角度西傾斜である。

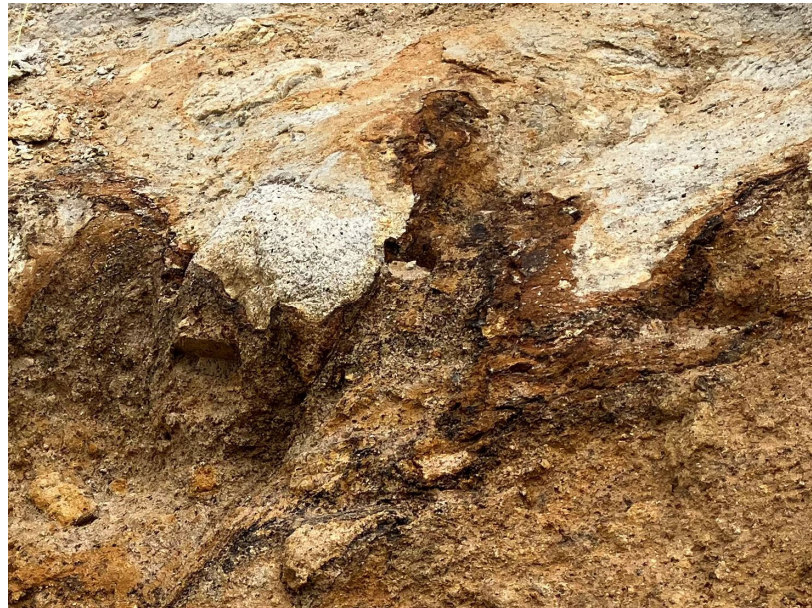
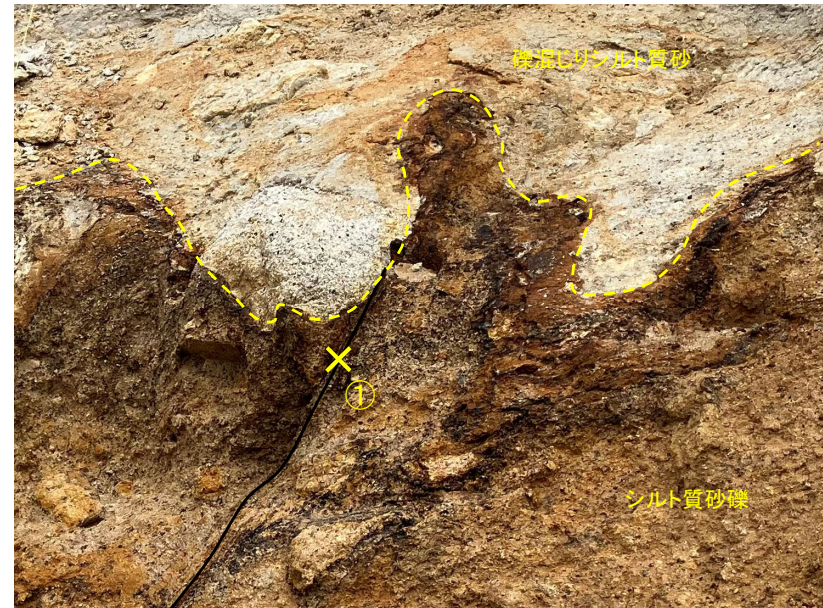
写真6

D-1トレンチ北西法面 m層中の割れ目の観察状況(写真6)

- 割れ目はシルト質砂礫層中に分布している。⑤層の礫混じりシルト質砂には連続せず、層相境界(⑤層上部と③層との地層境界)に変位は認められない。
- 割れ目の走向傾斜はN-S走向高角度西傾斜である。

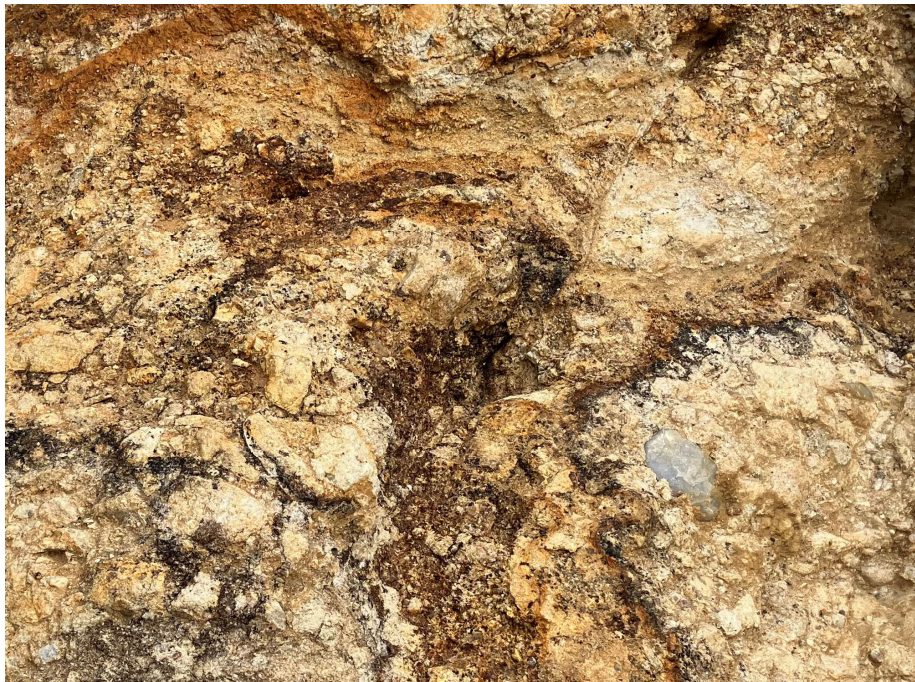
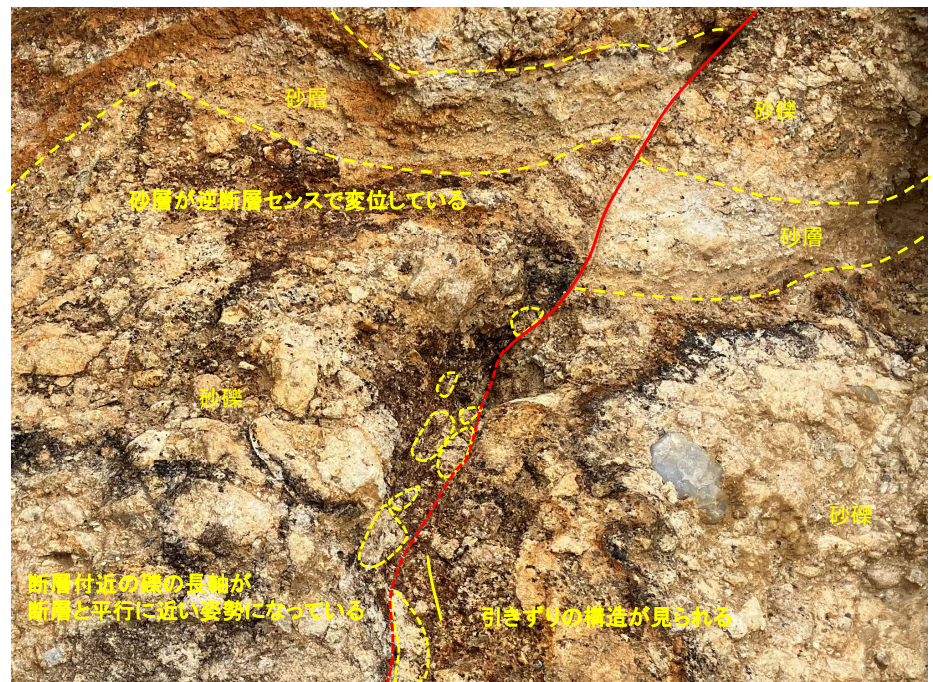
D-1トレンチ北西法面 北西法面砂礫層中のK断層の観察状況

- 砂礫層中のK断層付近には礫が断層と平行に近い姿勢で配列している状況、断層による引きずり構造が見られる。また挟在する砂層に逆断層センスの変位が見られる。

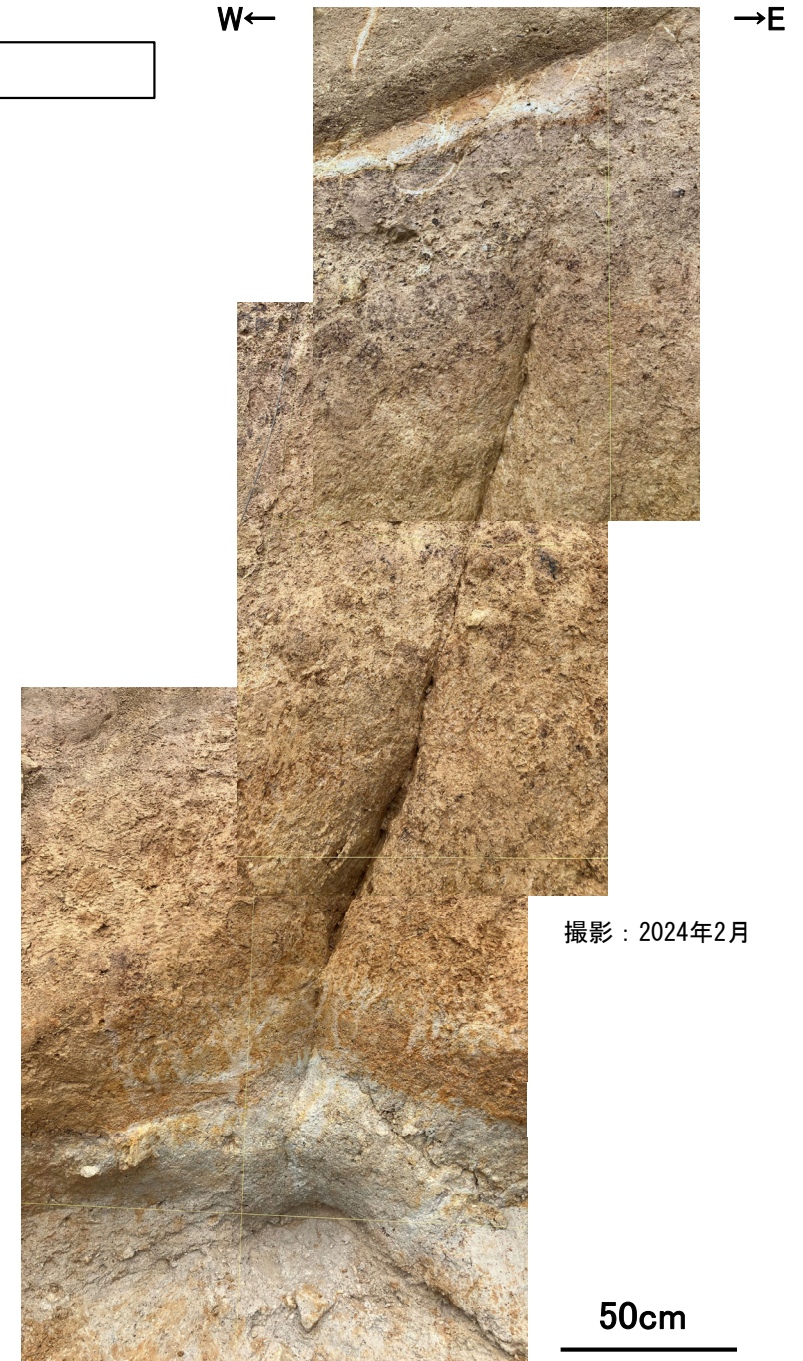
⑦層中の割れ目の分布状況(左写真赤枠)

- ⑦層中の割れ目について露頭の詳細観察を行った結果、以下の観察結果から断層ではなく割れ目であると判断した。
 - ⑦層中の割れ目をまたいで礫を多く含む層が連続して分布している。(写真1参照)
 - ⑦層中の割れ目をまたいで⑦層の砂層・シルト層が連続して分布している。(写真2参照)

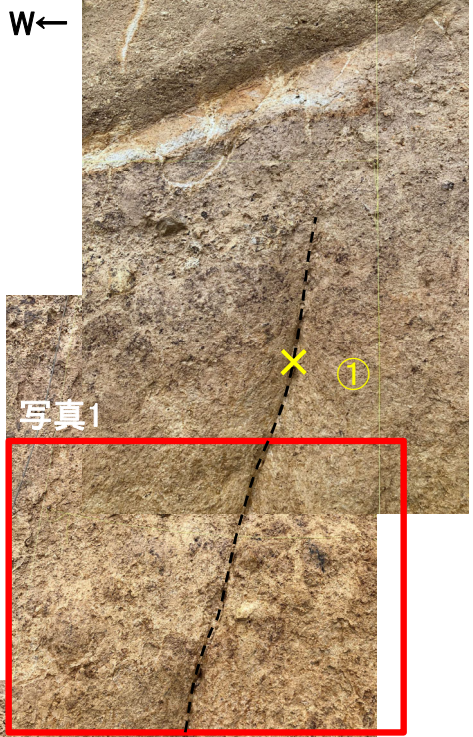
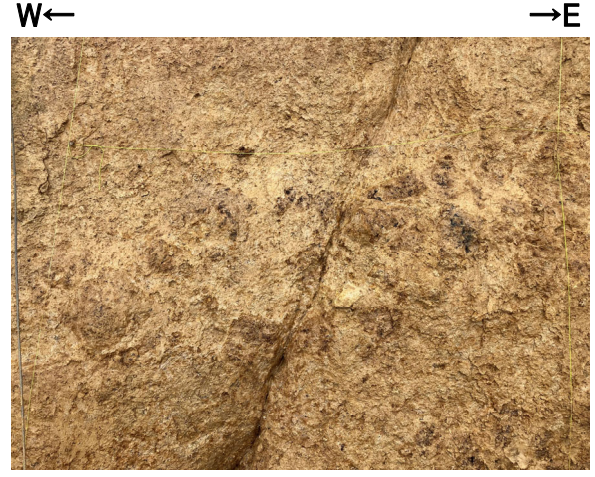
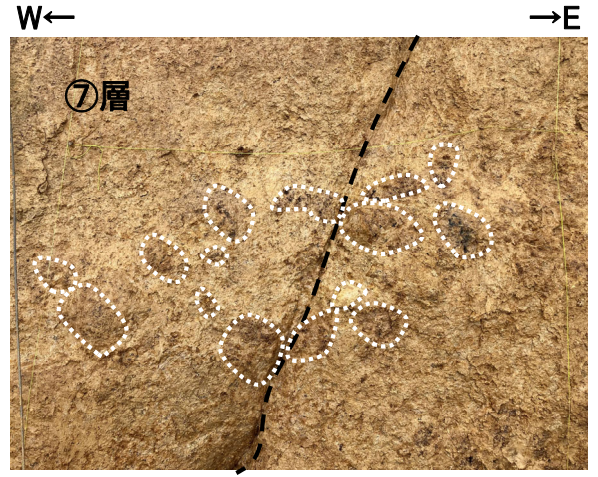
写真1

- E
- ⑦層中の割れ目をまたいで礫を多く含む層が連続して分布している。(写真1参照)
 - ⑦層中の割れ目をまたいで⑦層の砂層・シルト層が連続して分布している。(写真2参照)
 - 割れ目付近は浸食により法面の奥側に凹んだ形状をしている。

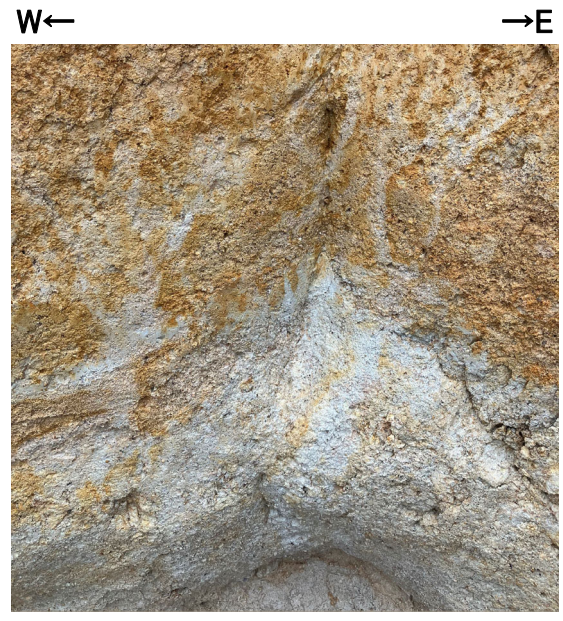
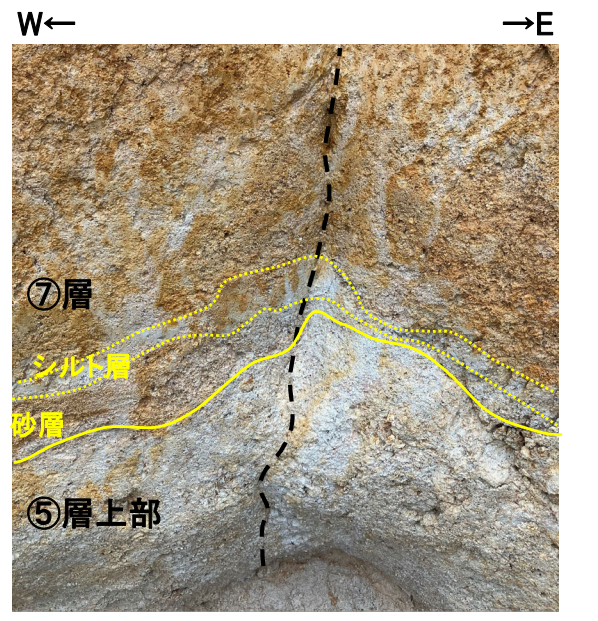
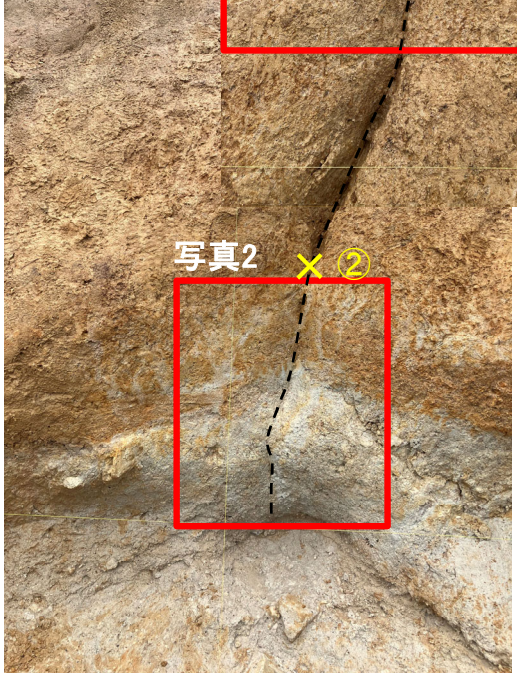
写真2

- ①: 割れ目: N21° E80° W
- ②: 割れ目: N43° E86° W

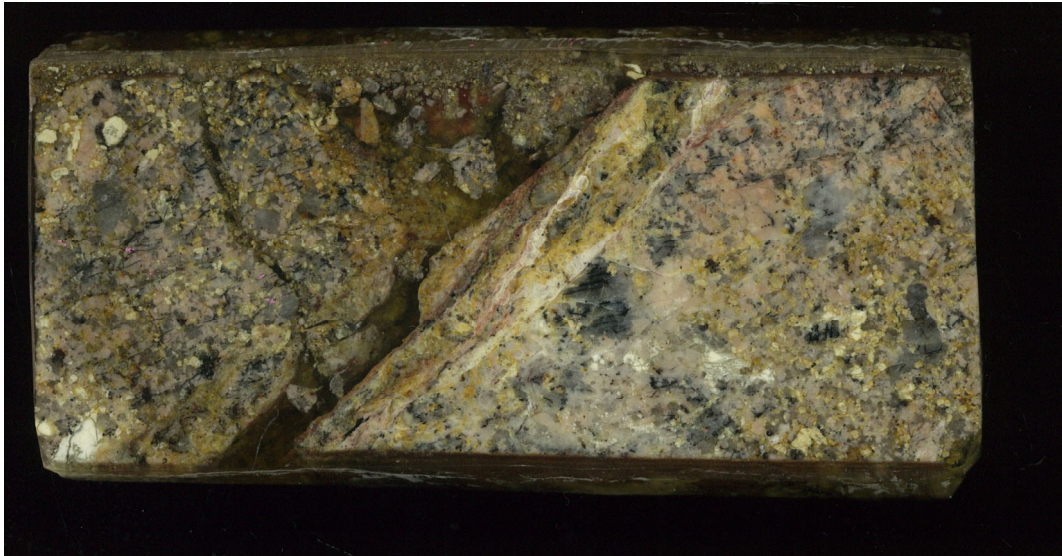
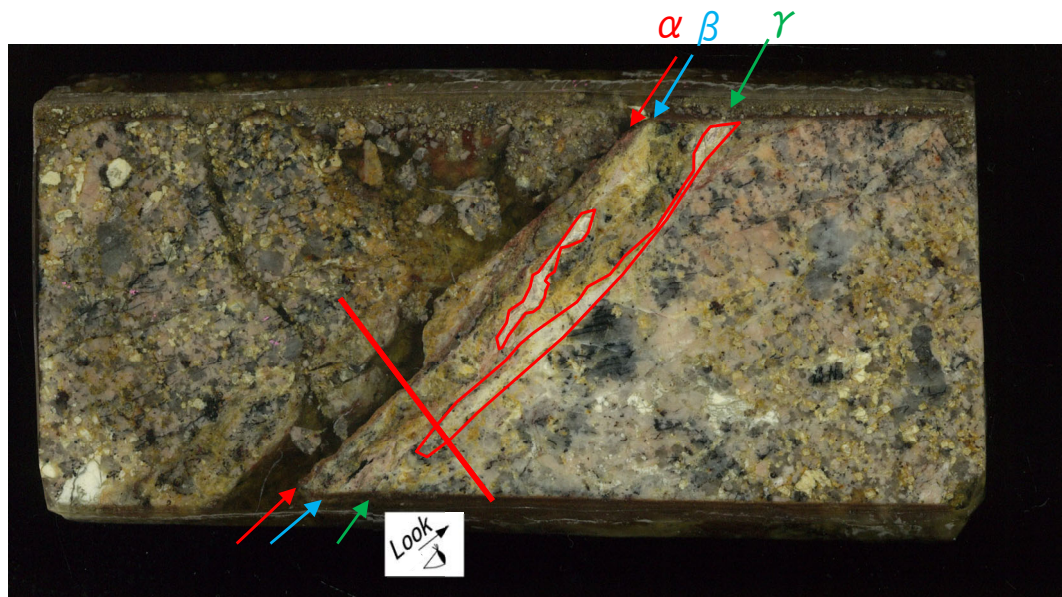
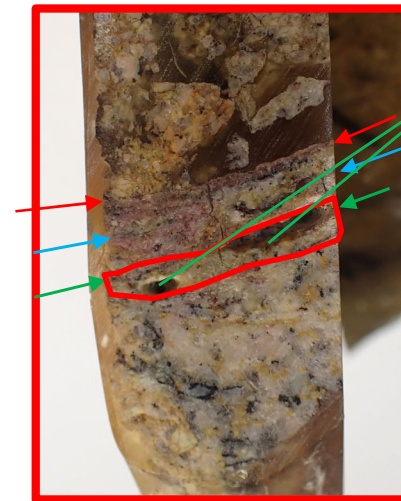
研磨片写真

- H24-D1-1孔 深度60.15mに認められる白い脈についてXRD分析を行っている。
- その結果、ご指摘のあった白い脈にはスメクタイト、カオリナイト、石英、斜長石、カリ長石が含まれる。石英、斜長石、カリ長石は新鮮岩にも含まれることから、白い脈はスメクタイト及びカオリナイトで特徴づけられる。

- 白い脈は、D-1破碎帯の深度60.15mの断層面 γ 沿い及び断層面 β 沿いの一部に認められる。
- この白い脈を対象にXRD分析を実施している。(次頁参照)

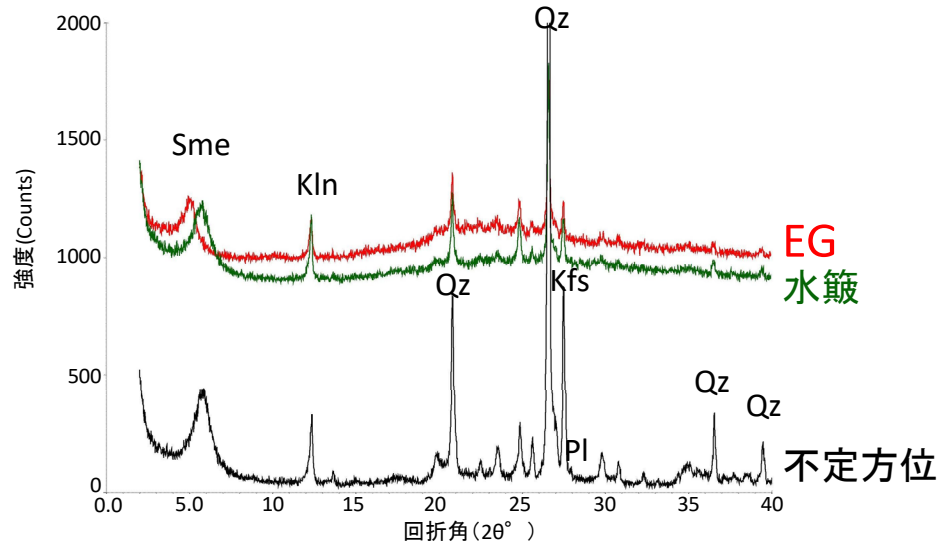
H24-D1-1孔 60.15m(D-1破碎帯)のチャート

- H24-D1-1孔 深度60.15mから採取した破碎部と新鮮な花崗岩の鉱物組成を比較した。
- D-1破碎部(H24-D1-1_60.15m)は新鮮花崗岩に比べ斜長石やカリ長石の割合が小さくなっている。一方、スメクタイトとカオリナイトが認められる。
- XRD分析結果から、研磨片における白い脈はスメクタイト及びカオリナイトで特徴づけられる。

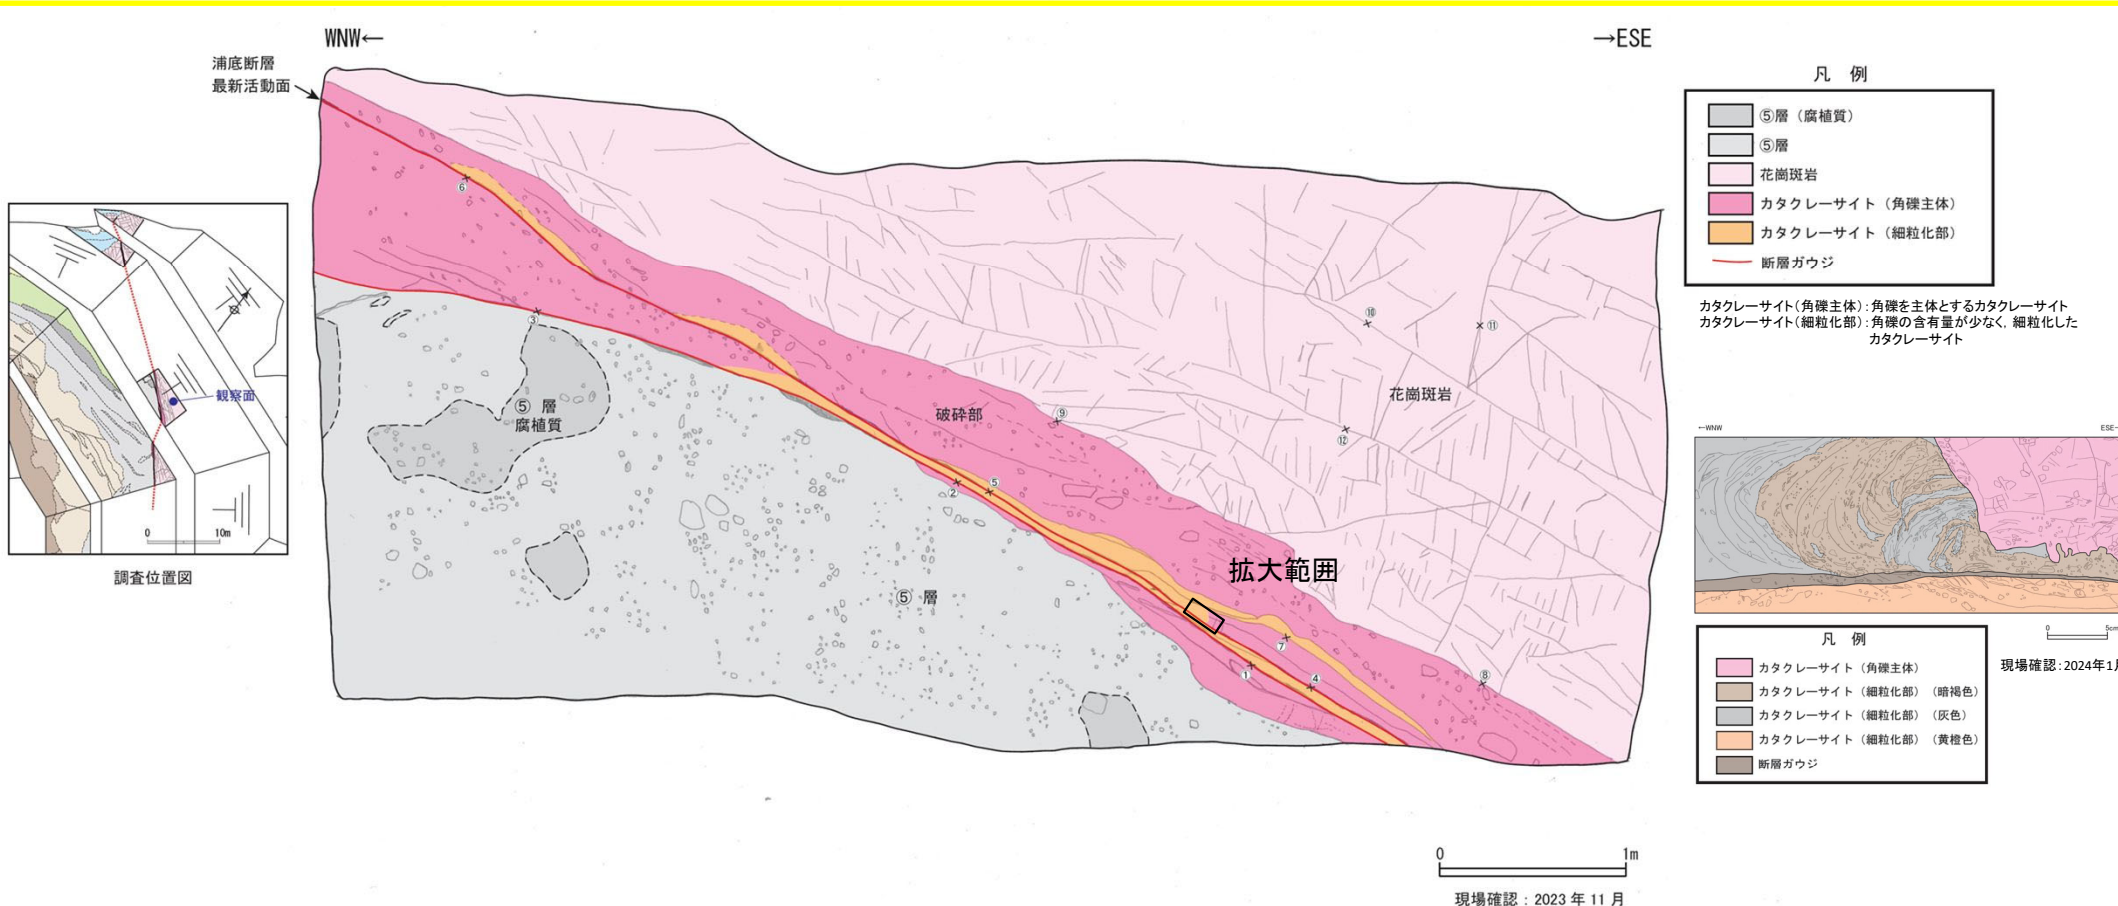
- ・浦底断層は東側の花崗斑岩と西側の堆積物とを境している。
- ・浦底断層には2条の断層ガウジが認められ、東側の断層ガウジがより直線的に分布する(最新活動面)。
- ・浦底断層の破碎幅は40～120cm程度である。

破碎部
灰黄褐色(10YR4/2)～灰白色(10YR8/2)
幅40～120cm程度。
角礫主体のカタクレーサイトが主体で、レンズ状～層状に細粒化したカタクレーサイトを伴う。角礫主体のカタクレーサイト中には網目状の灰黄色粘土が見られる。また、東側の断層ガウジに沿って渦巻き状に変形した細粒化したカタクレーサイトが局所的に見られる。
2条の断層ガウジが認められ、西側の断層ガウジは上部で下盤側に倒れこんでいる。断層ガウジ中には岩片の引きずりやR1面、P面が認められ、いずれも逆断層・左ズレセンスを示す。

- 当該箇所の拡大スケッチを追加した。なお、当該箇所は軟質で、母岩の原岩組織は認められないが、細粒部の連続性・直線性に乏しいことから断層ガウジではなく細粒化したカタクレーサイトであると判断した。
- カタクレーサイト(粘土状)の記載を適正化した。元々は礫の含有量や基質の粒度によって、カタクレーサイト(礫状)、カタクレーサイト(砂～シルト状)、カタクレーサイト(粘土状)に区分していた。しかし、「粘土状」の記載が断層ガウジの粘土と誤解を与えることから、元々カタクレーサイト(礫状)としていた角礫を主体とする部分をカタクレーサイト(角礫主体)とし、カタクレーサイト(砂～シルト状)及びカタクレーサイト(粘土状)としていた、細粒化し礫の含有量が少ない部分をカタクレーサイト(細粒化部)と区分し、その性状を凡例の下に記載した。

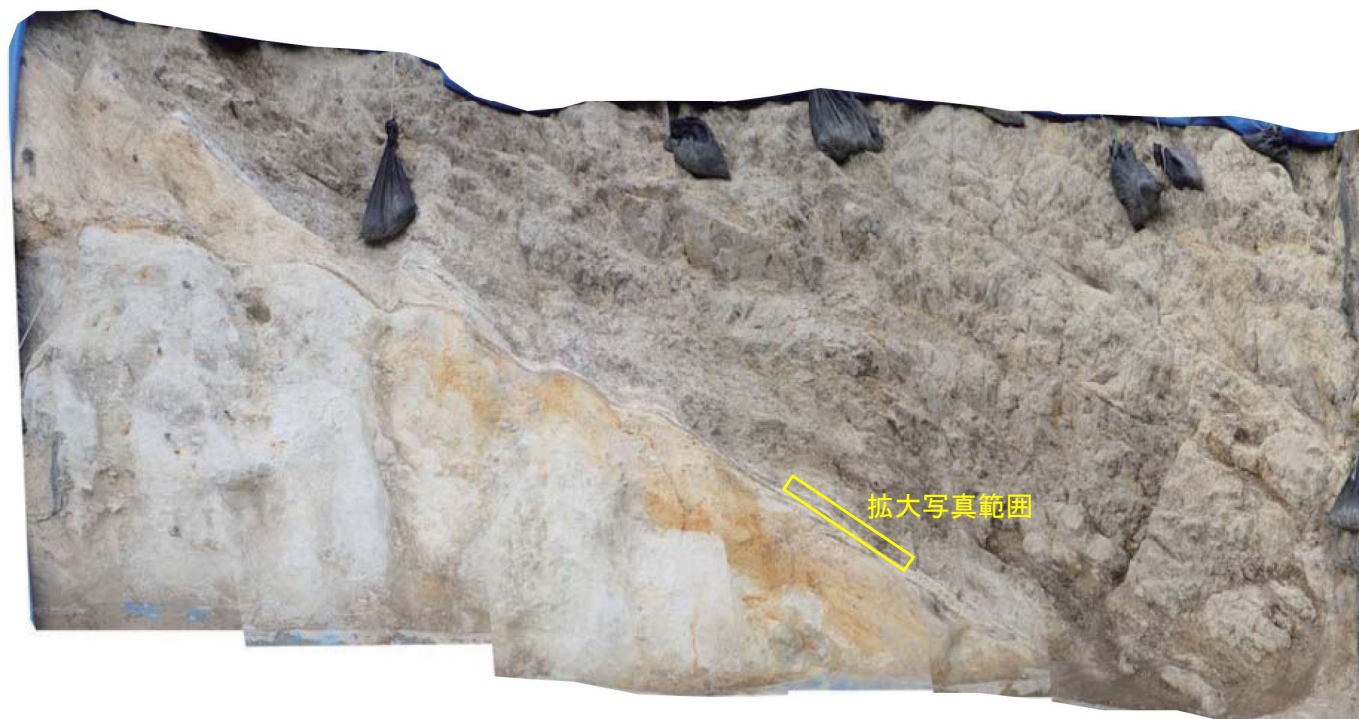
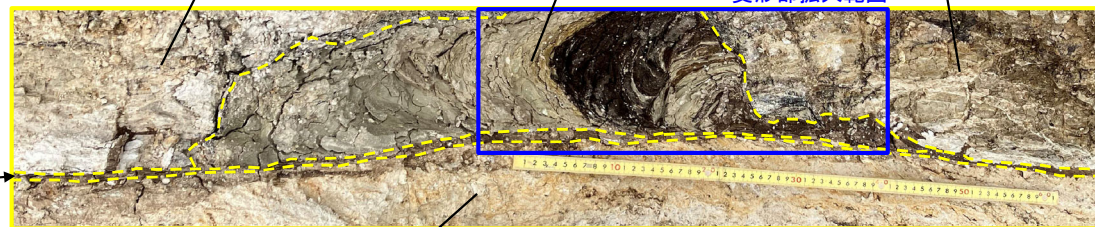
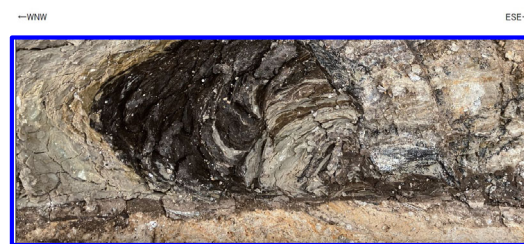
その他観察面(D-1トレンチ北法面上 写真)

変形したカタクレーサイト(細粒化部)は、西側では変形していないカタクレーサイト(細粒化部)と、東側ではカタクレーサイト(角礫主体)とそれぞれ接しており、連続性に乏しい。また、変形したカタクレーサイト(細粒化部)は、渦巻き状に変形しており、直線性に乏しい。

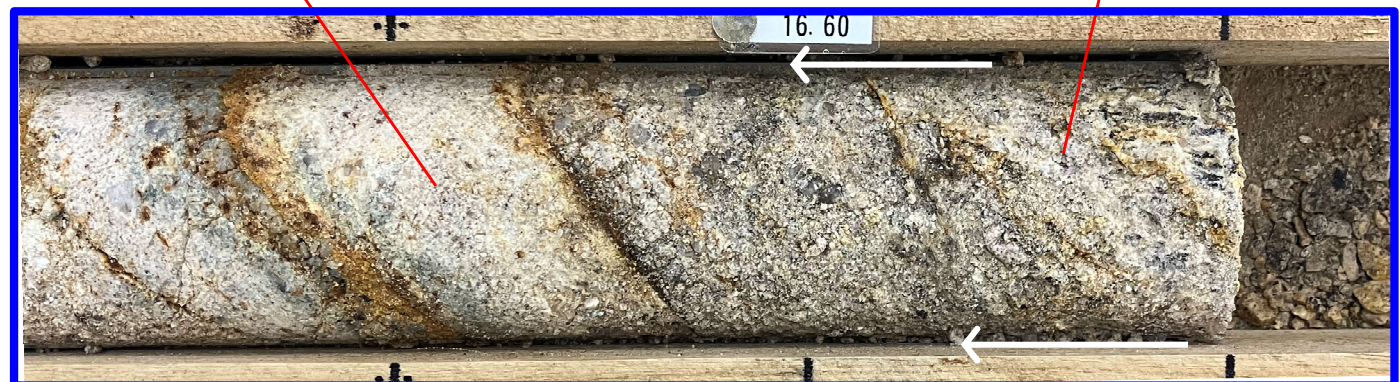
コア写真(2023年12月現地調査時)

- ボーリングコアを確認した結果、16.60m～16.73mは基質部が破碎岩片主体の粘土混じり礫状破碎部からなり、16.60mより浅部は強く熱水変質しているが、破碎しておらず原岩組織が認められる花崗斑岩からなることが観察された。

強く熱水変質しているが、破碎しておらず、
 原岩組織が認められる花崗斑岩

基質部が破碎岩片主体の粘土混じり礫状破碎部

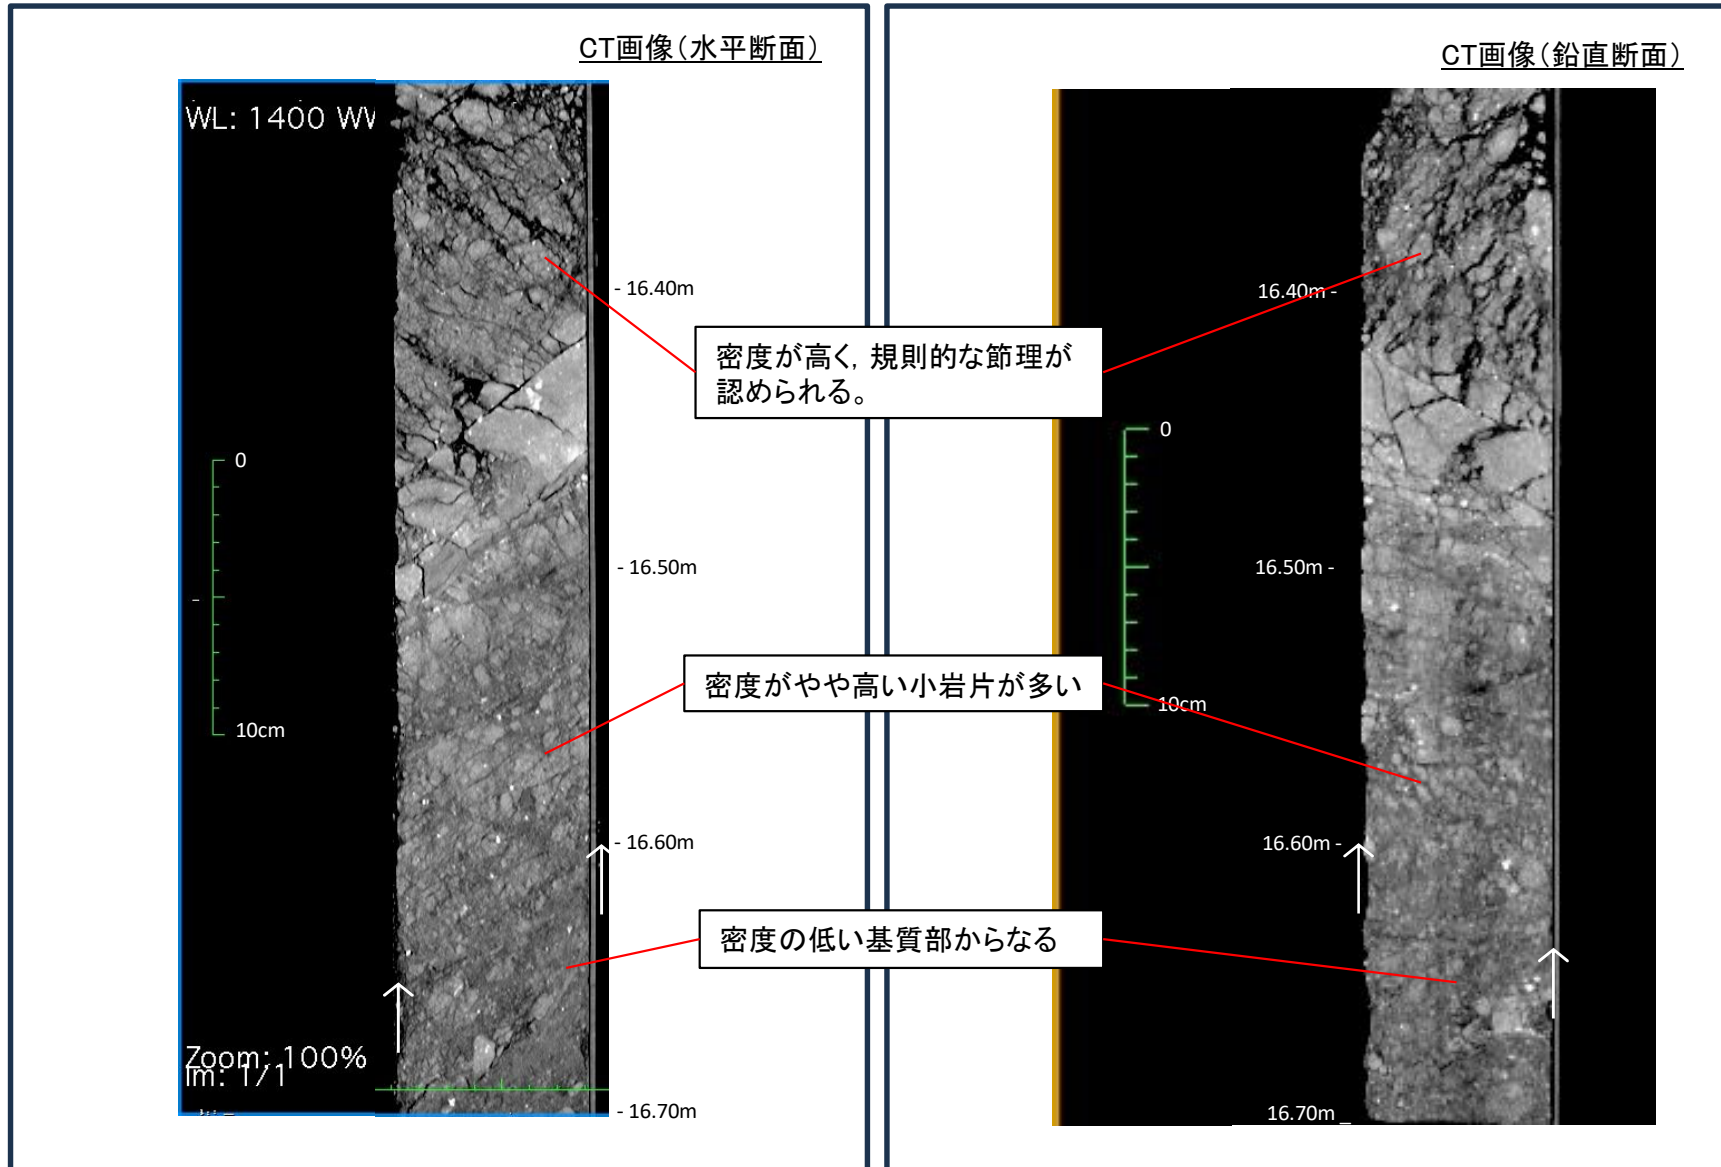
- CT画像を確認した結果は以下の通りである。
 - 深度16.60m 付近以深は全体に密度の低い基質部からなる。
 - 16.60m付近以浅は密度がやや高い小岩片が多く、規則的な節理が認められる。
- 以上の確認結果から、D-1破碎帯の上端深度は16.60mであると判断した。
