ガラス固化技術開発施設(TVF)における
固化処理状況について

—漏れ電流発生の原因調査状況と
今後の対応—

令和元年 10 月〇日

日本原子力研究開発機構(JAEA)

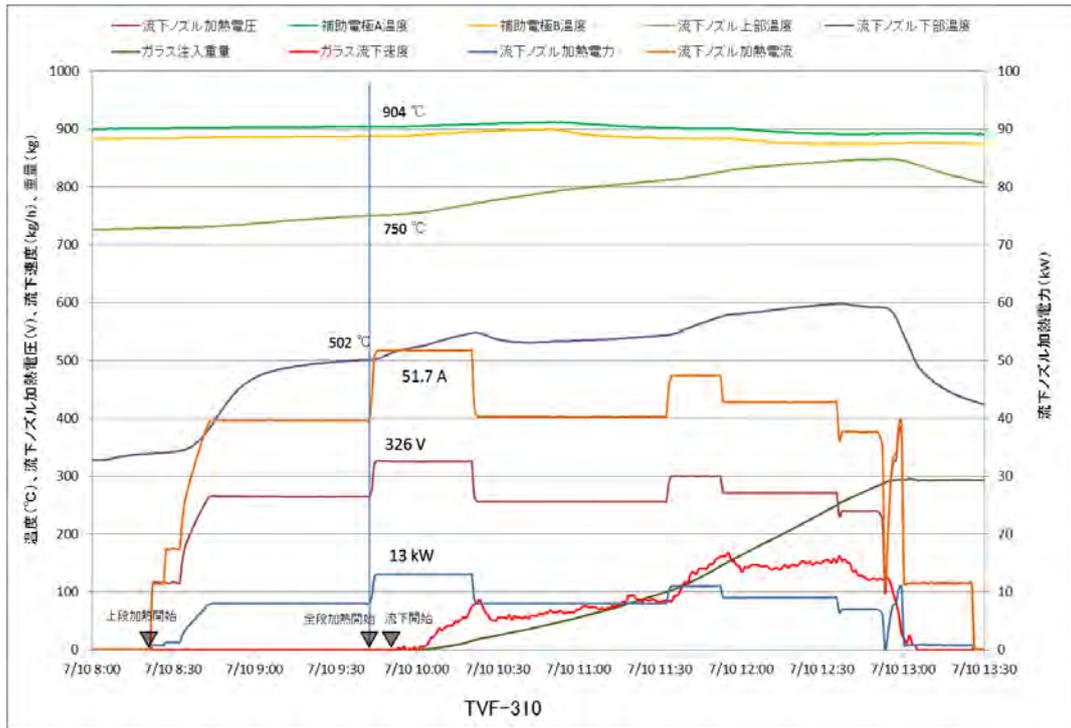
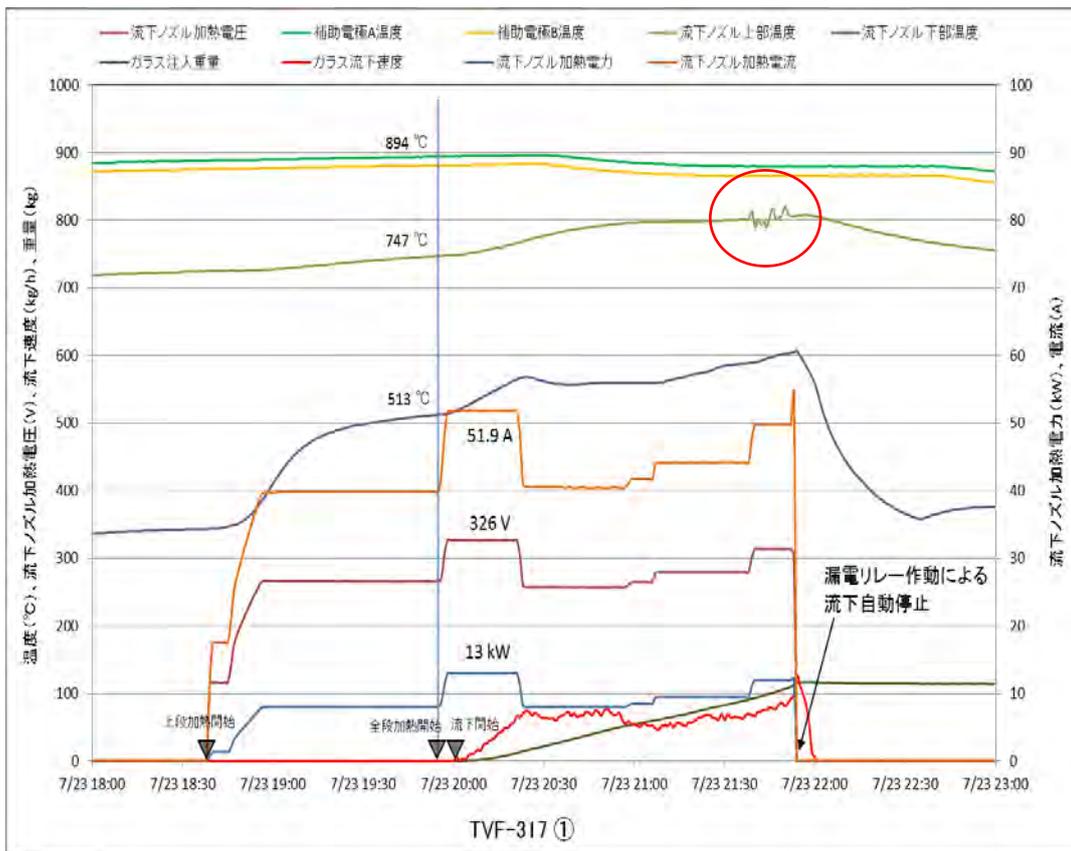
図-1 19-1CP 流下操作時の高周波加熱と温度等の状況

本事象発生時、流下監視用ITVカメラの映像にちらつき、溶融炉に設置されている一部の温度計指示値に変動が見られた(図-1)。

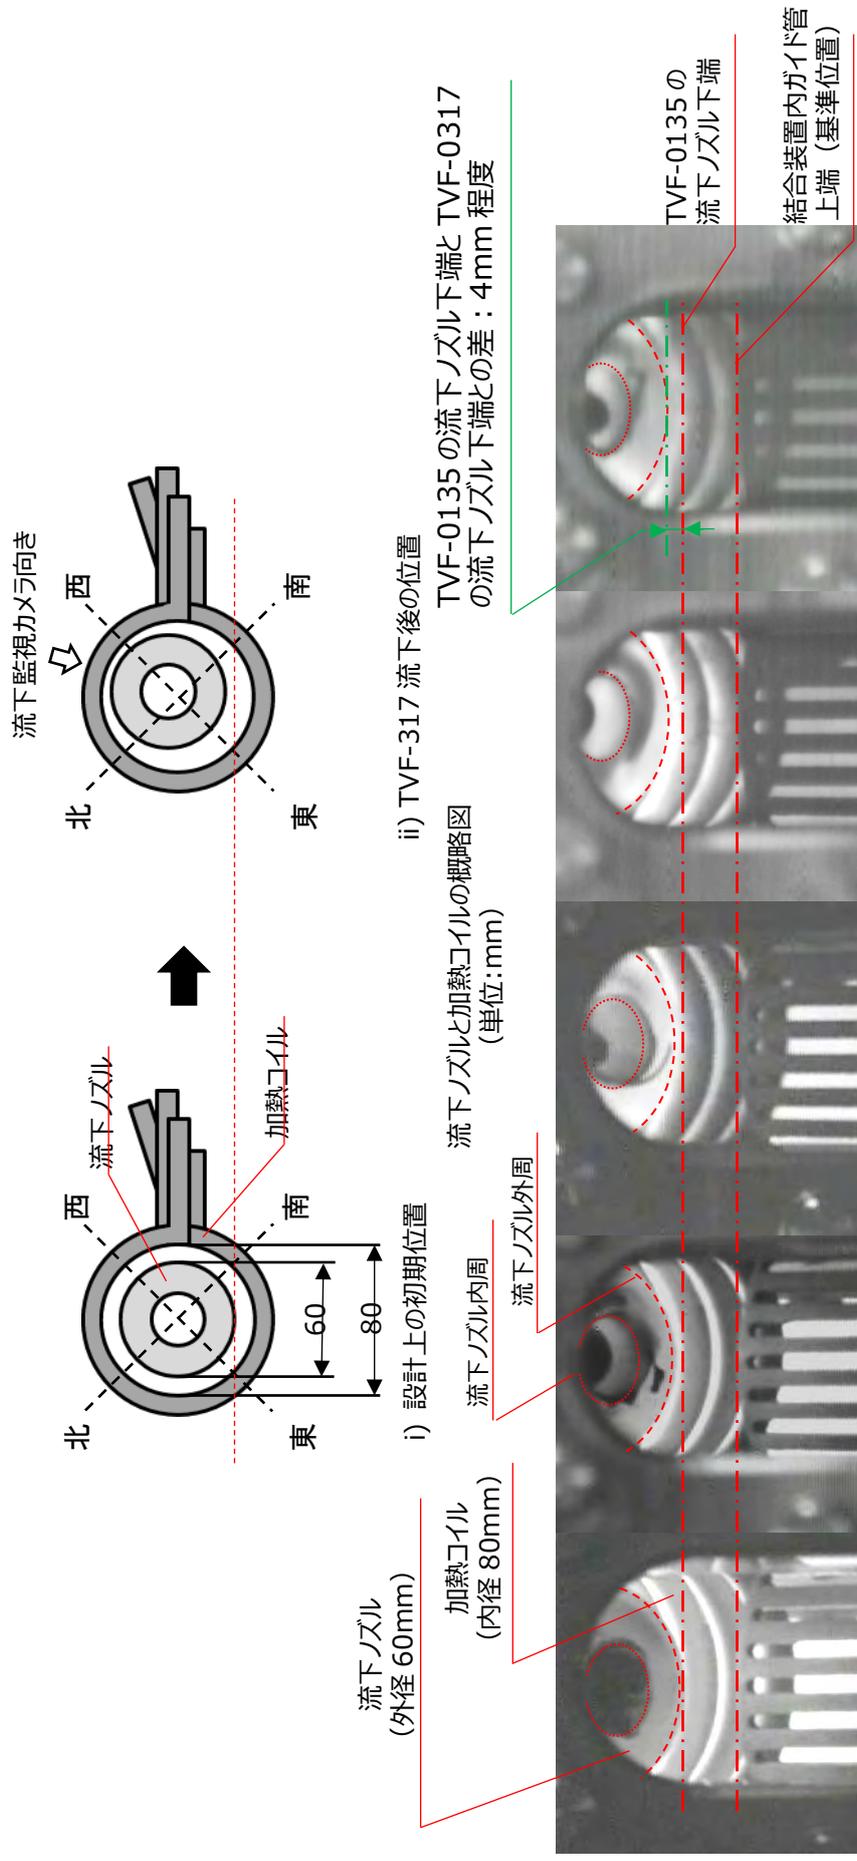
図5 TVF2号溶融炉での流下ノズルと加熱コイルとの位置関係の推移 (画像解析中)

ガラス流下時の映像から、2号溶融炉運転初期から流下ノズルと加熱コイルの位置関係に変化がみられた(図-5)。

流下時のカメラ映像から、流下ノズルと加熱コイルとの位置関係の推移を確認した結果、流下ノズルと加熱コイルとの位置関係に変化がみられた。

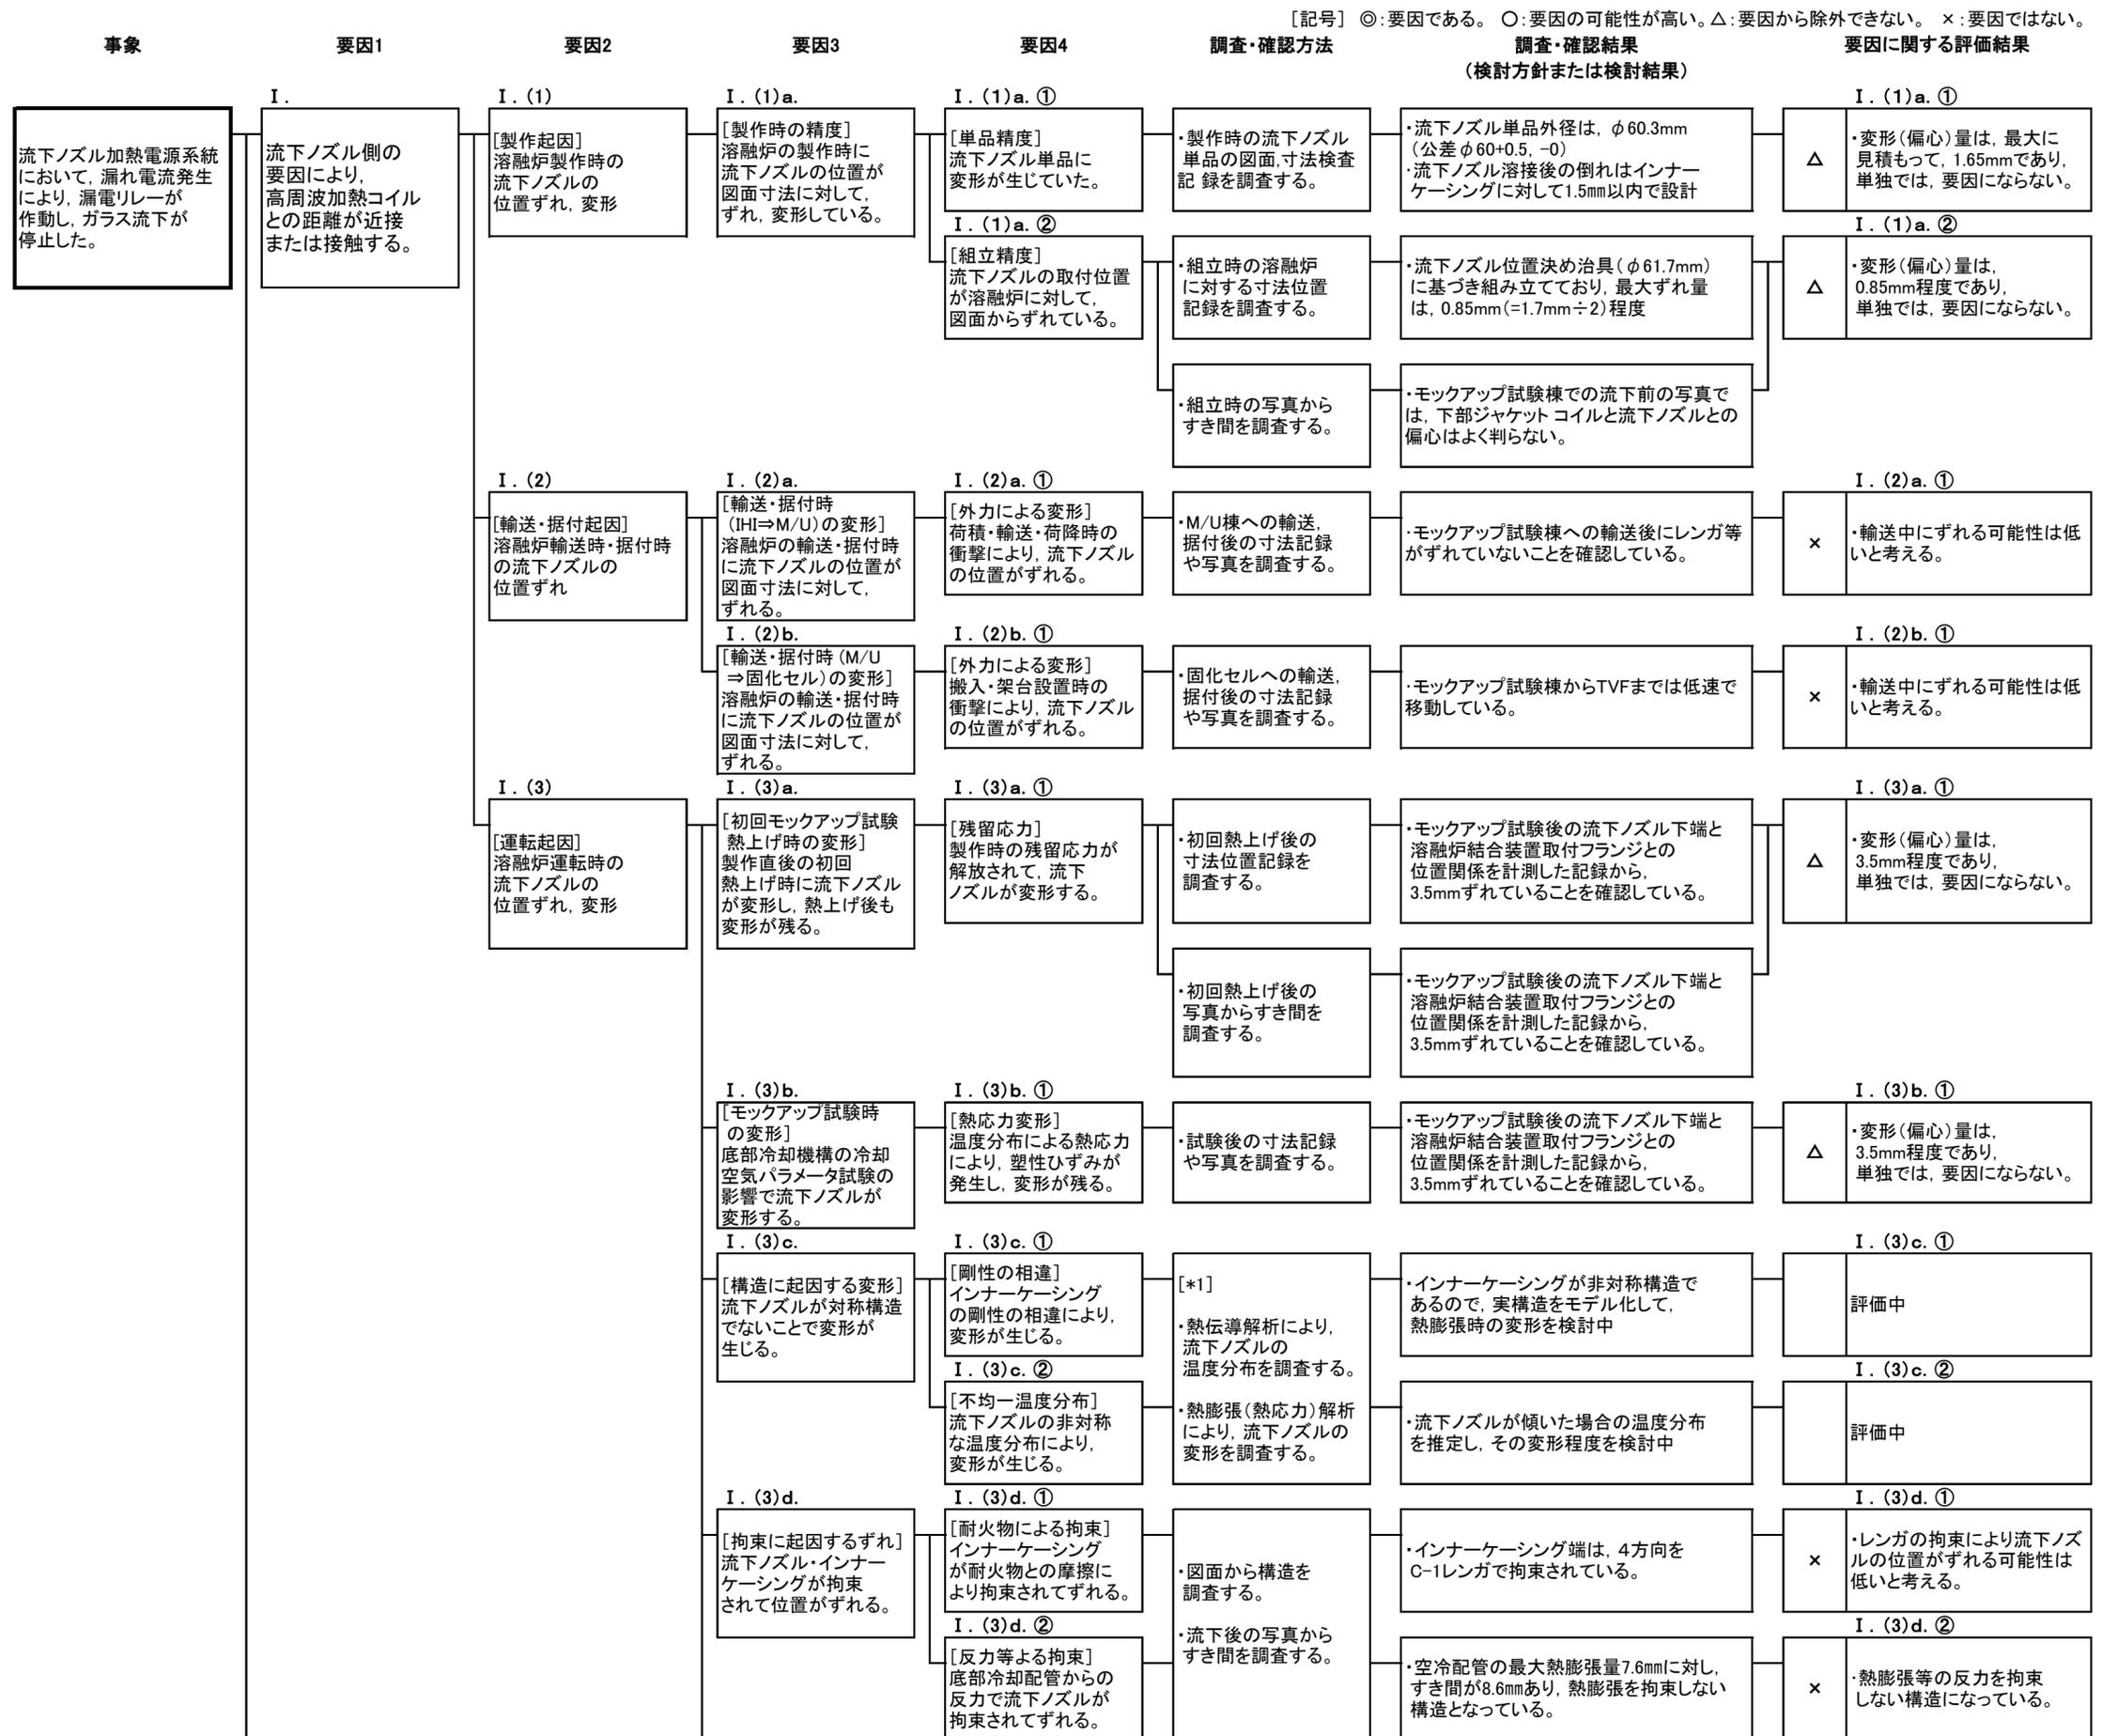
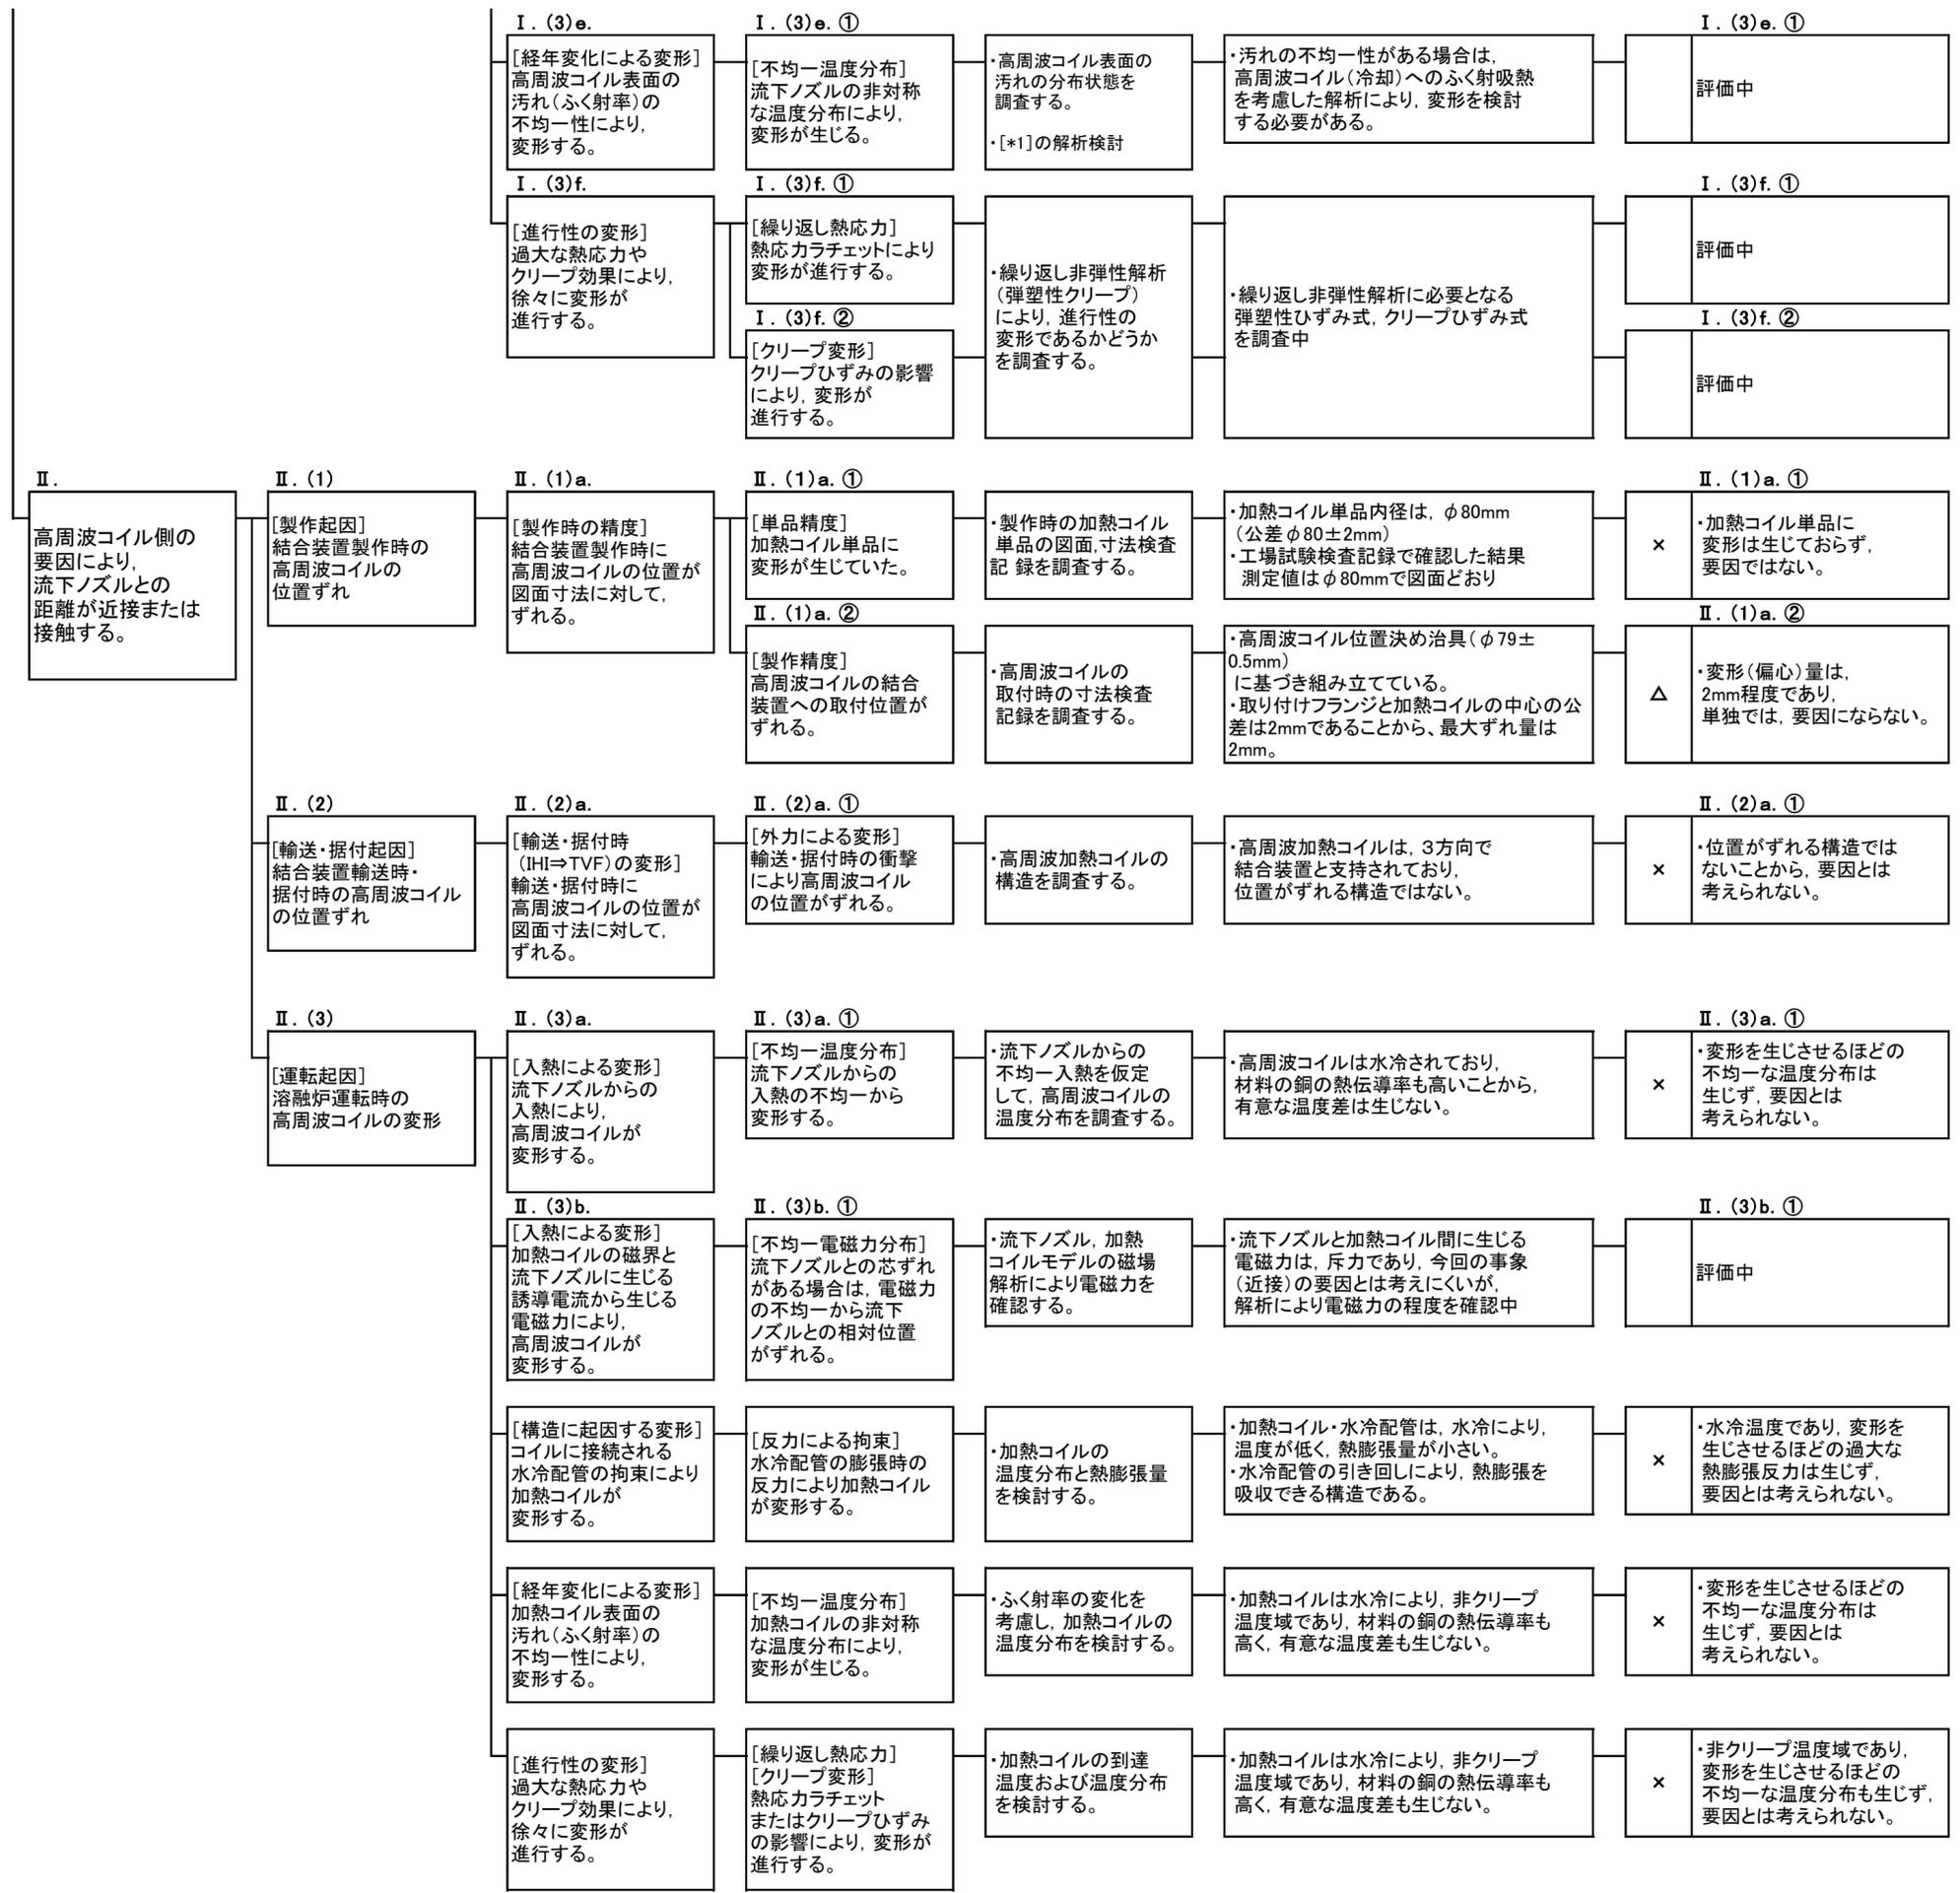
本事象の要因を整理し、整理結果(図-6)から、流下ノズルが加熱コイルに近接、もしくはわずかに接触したことにより漏れ電流が発生したものと推定した。

①-1-1-5-3-2 コイルと流下ノズル(溶融炉)が接触した	目視確認	【JAEA自主点検】 流下時の映像を確認し、確認できる範囲においてコイルと流下ノズルの接触はなかった。TVF2号溶融炉開始時から観察の結果より、流下ノズルが変形している可能性がある。	△	○	△	○	・同上

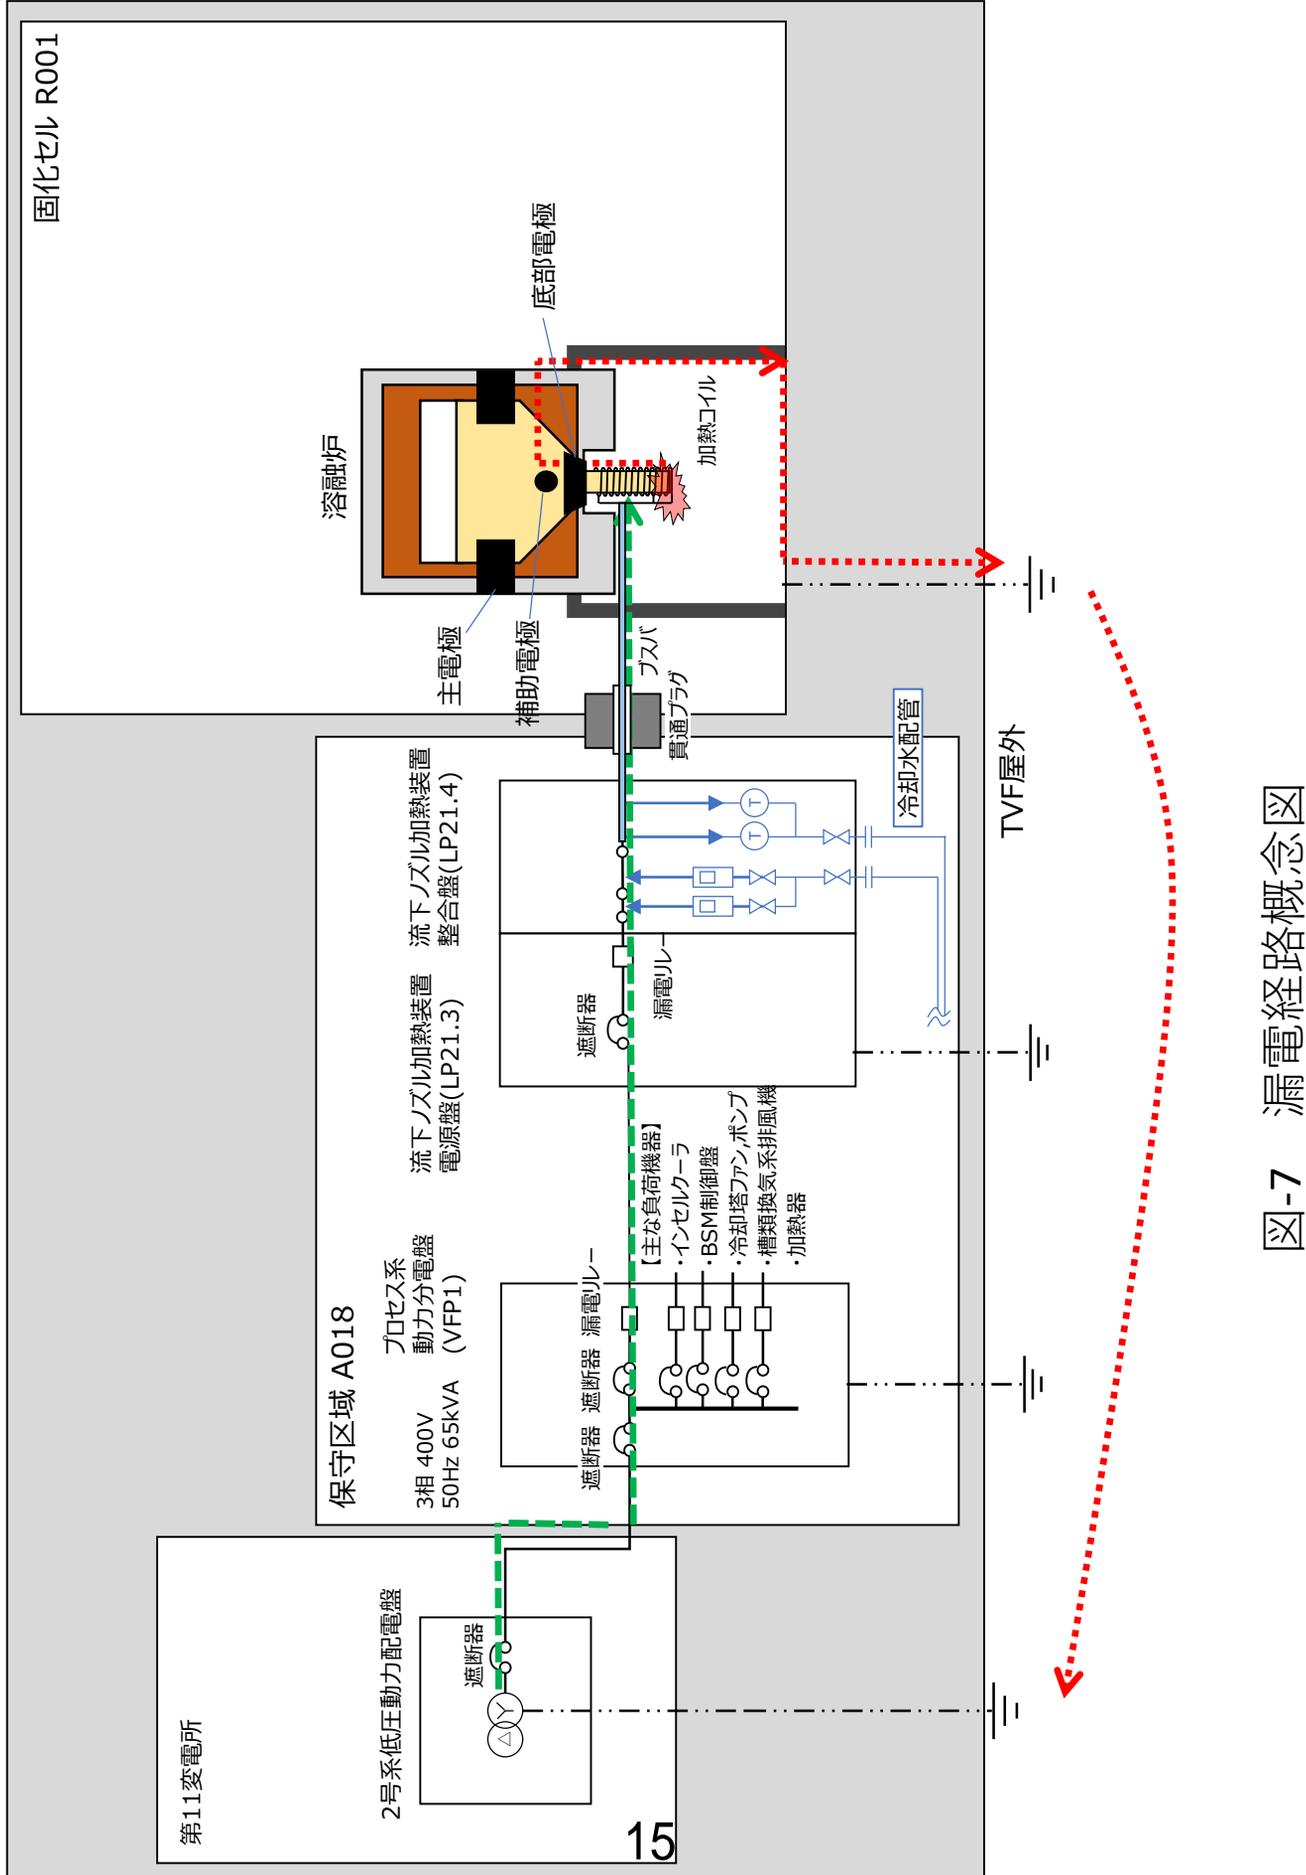
図-7 漏電経路概念図

この確認試験から評価すると、漏れ電流の経路を流下ノズル～炉内のガラス～溶融炉ケーシング～セルライニング～アース(図-7)と仮定した場合、流下ノズルが加熱コイルに接触して漏電リレーが作動する漏れ電流(数百 mA)が流れたと考えられる。

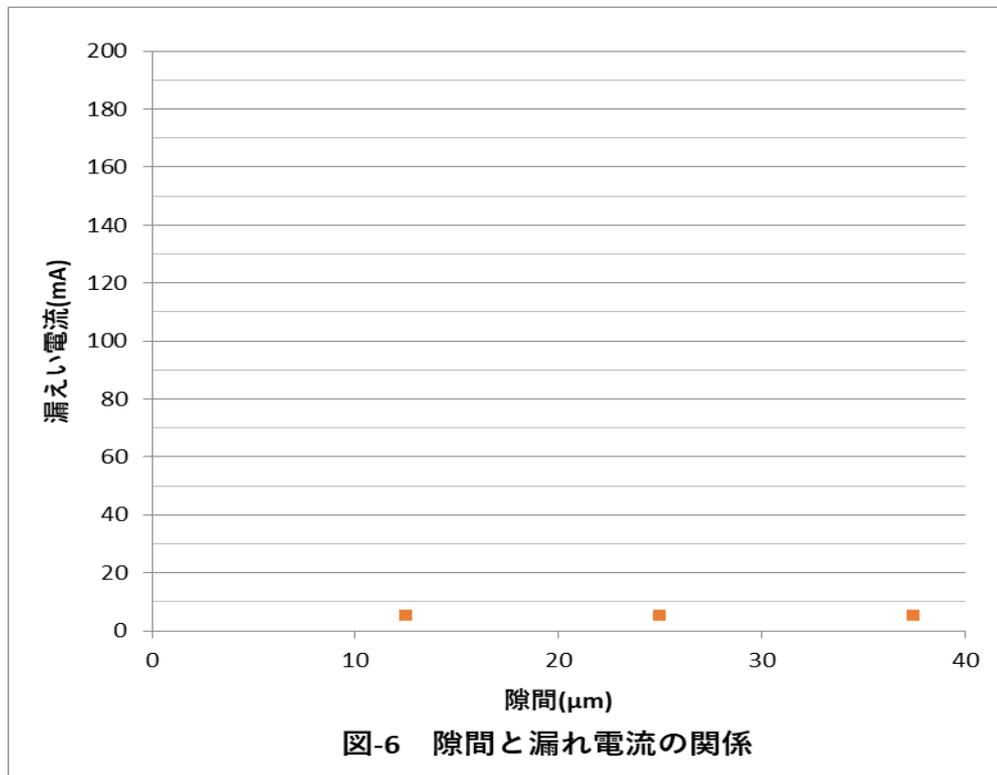
図-6 隙間と漏れ電流の関係

流下ノズルに加熱コイルが近接（非接触）した状態においてもパルス状の漏れ電流が流れることが確認された。しかしながら、流下ノズルと加熱コイルの近接による漏れ電流はTVFにおける漏電リレーが作動する様な漏れ電流は発生しない（図-6）。

また、加熱コイル電圧を上昇することにより漏れ電流は僅かに上昇することを確認した。

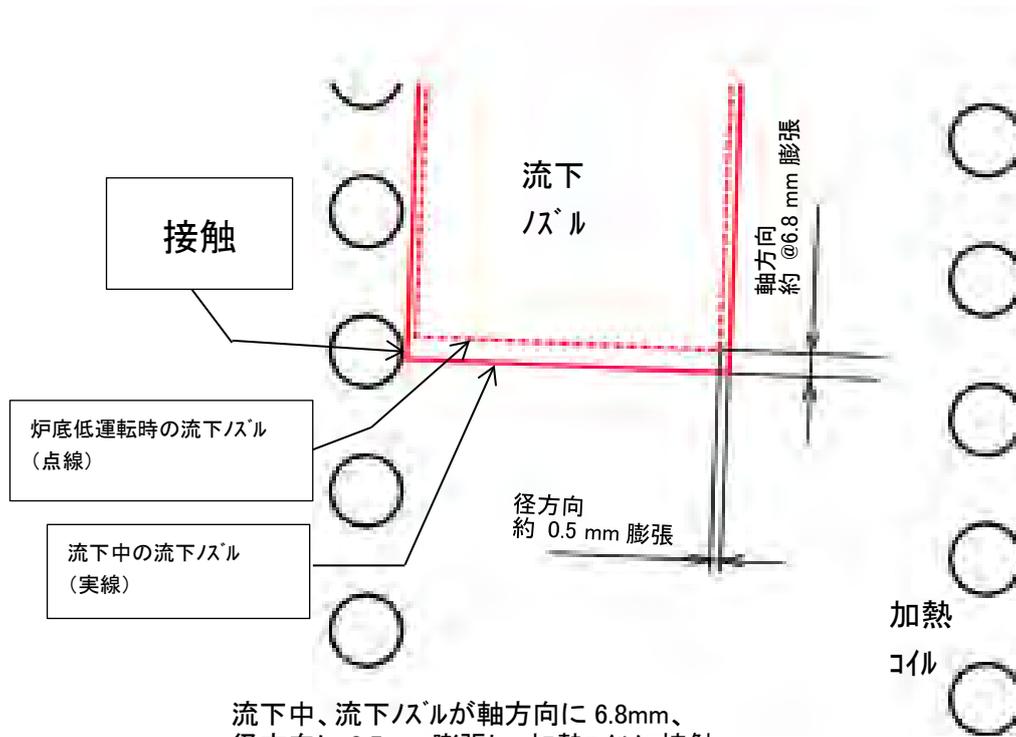
流下中の流下ノズルと加熱コイルの関係 概要
(流下ノズル温度が最も高いとき)

流下ノズルの傾きが、流下操作の繰り返しにより蓄積されたと仮定した場合、流下時に流下ノズルが熱膨張することにより、流下ノズル先端付近が加熱コイルに接触すると考えられる。

流下中、流下ノズルが軸方向に 6.8mm、
径方向に 0.5mm 膨張し、加熱コイルに接触。

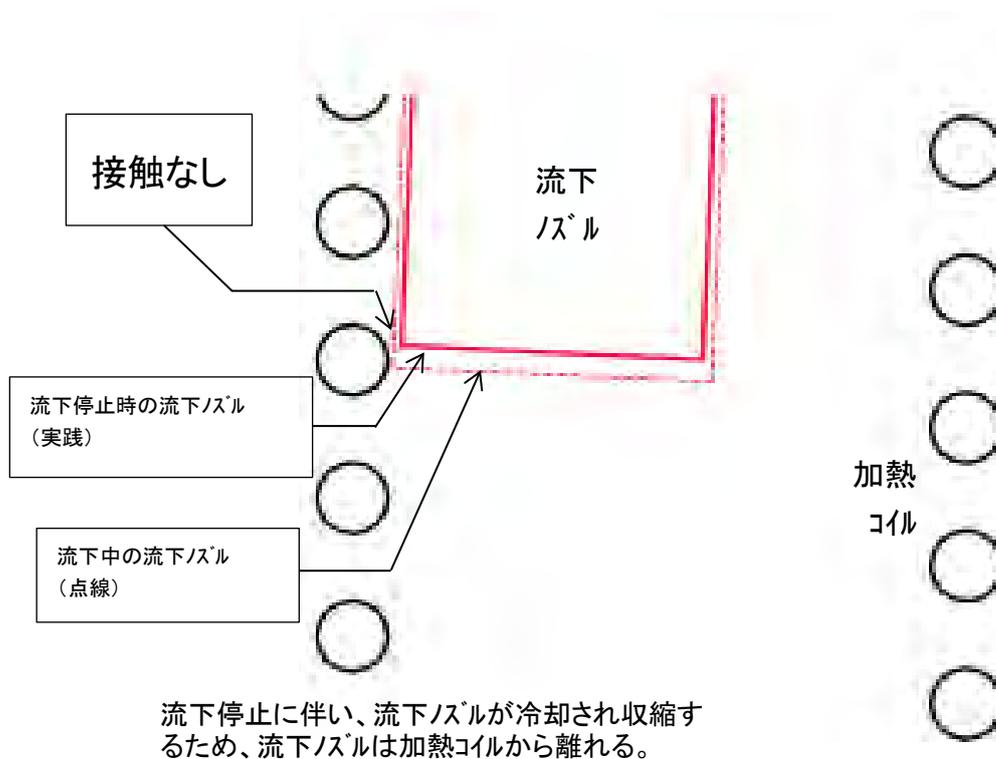
炉底冷却後の流下ノズルと加熱コイルの関係 概要
(流下ノズル温度が最も低いとき)

流下停止に伴い、流下ノズルが冷却され収縮する
ため、流下ノズルは加熱コイルから離れる。
