ウラン・プルトニウム混合脱硝建屋における 排風機（A・B）の故障の原因と対策（案）

2019年10月2日
日本原燃株式会社

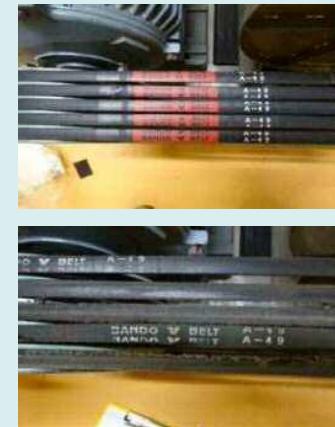
* : 高耐久グレード「レッド」が正規品であるが、スタンダードグレード「ブラック」を使用していた

本来、高耐久グレード「レッド」のVベルトを使用すべきところ、スタンダードグレード「ブラック」のVベルトを使用したことにより、運転に伴い、3,000時間より前にVベルトの強度が低下し、脱落したものと判断

上：高耐久グレード
「レッド」
下：スタンダードグレード
「ブラック」
