高浜発電所4号機の定期検査状況について (蒸気発生器伝熱管の損傷による点検状況)

2019年10月29日
関西電力株式会社

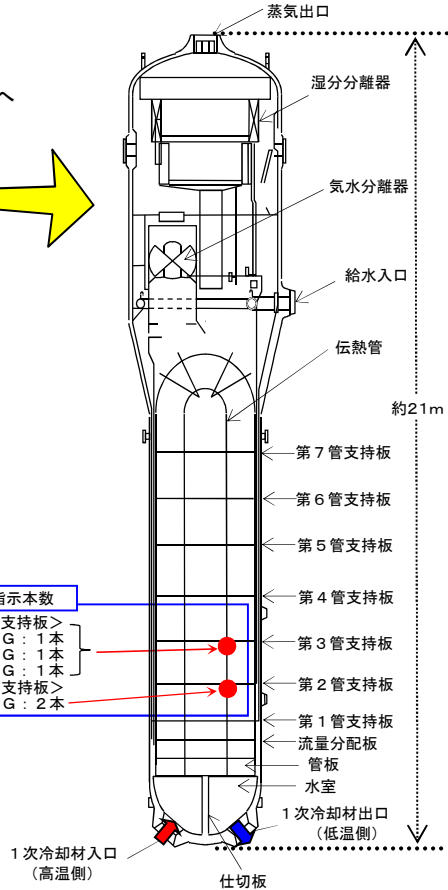
蒸気発生器の概要図

その結果、A-SGの伝熱管1本、B-SGの伝熱管1本およびC-SGの伝熱管3本について、管支持板^{※4}部付近に外面(2次側)からの減肉とみられる有意な信号指示が認められました。

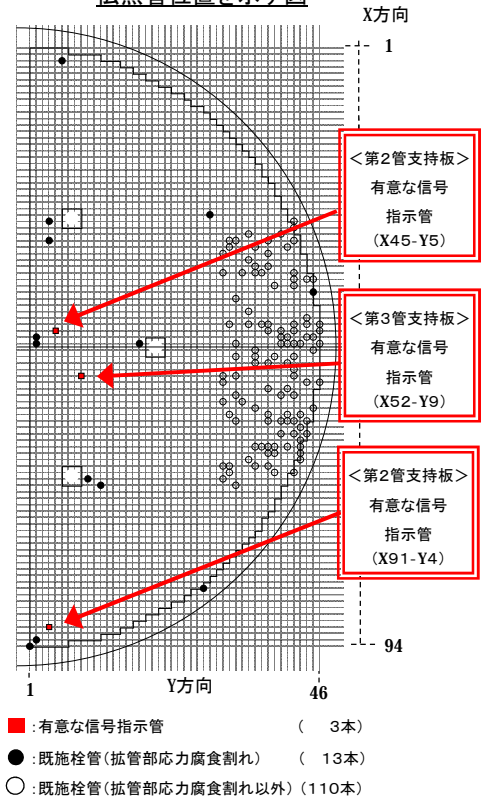
C-蒸気発生器上部より見た 伝熱管位置を示す図

- ・有意な信号指示があったC-SG伝熱管3本に幅約4mmから8mmの周方向のきずがあることを確認しました。また、いずれも光沢のある金属面が確認され、ECTの結果を踏まえると摩耗減肉の可能性が高いことを確認しました。
- ・きずの位置はECTおよび外観確認の結果から、全て管支持板下面から約1mmであることを確認しました。
- ・有意な信号指示があったC-SG伝熱管3本の周辺の管支持板等に接触痕が認められました。

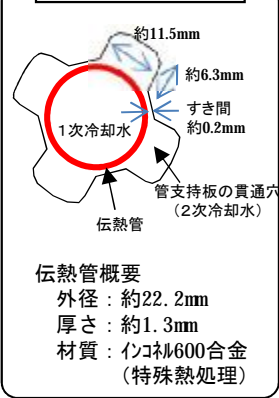
伝熱管の拡大平面図

接触痕 きず
 減肉率約60%

剥離したスケール※ きず 接触痕
 減肉率約60%

接触痕 きず
 減肉率約40%
