G6エリアタンクインサービス時タンク損傷について

2019.10.18

東京電力ホールディングス株式会社

工事件名 : 1F 1~4号機 G6エリアタンク設置
工事

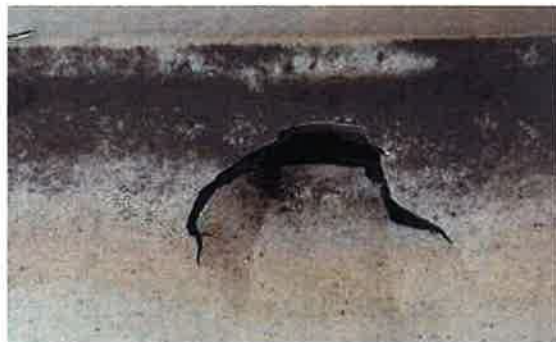
①穴明き (240° 付近)

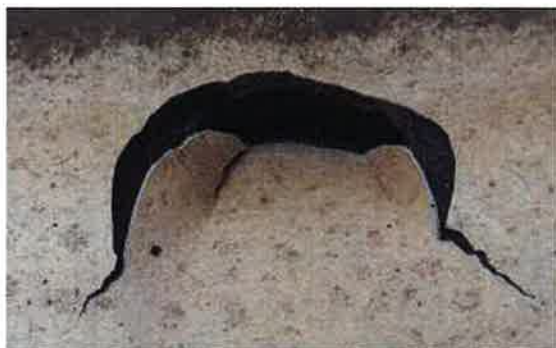
②穴明き (180° 付近)

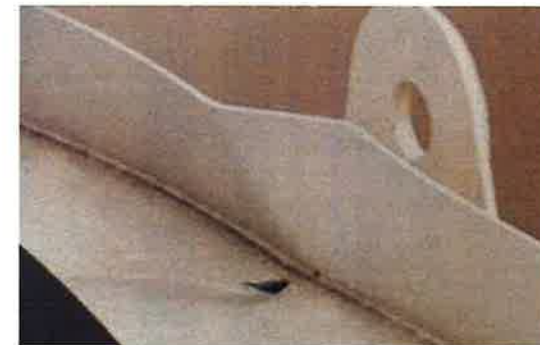
③穴明き (120° 付近)

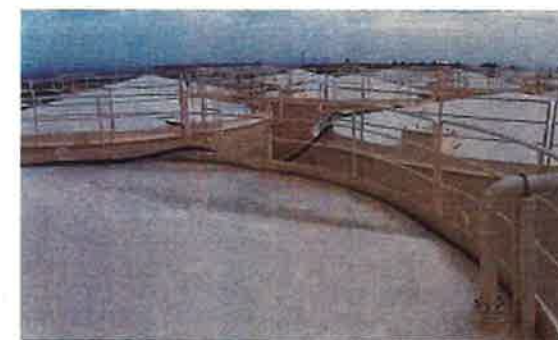
④変形 (代表)

このことから、タンクの水を移送する際、ベントが機能せず、タンク内に過大な負圧が発生し、タンク天板の変形および破損に至った。

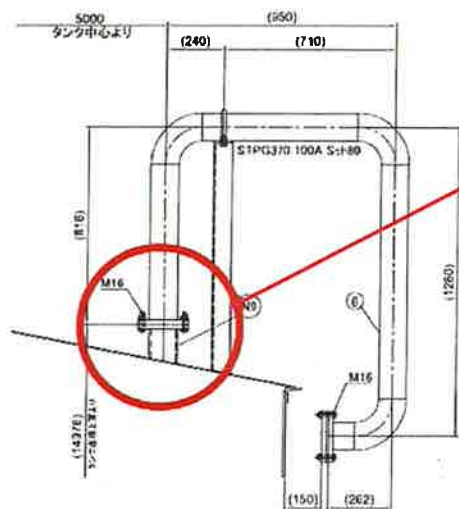
養生テープ

- ベント管フランジ部に養生テープが付いた状態であることを確認した。
- 養生テープは、ベント管塗装の際にベント管製造工場にて取付実施。シート面保護のため養生シートを取り付けたまま工場へ納品。
- 本来であればタンク製造工場にてベント管を取り付ける前に除去すべきであったが、除去せずにベント管を接続した。

ベント配管のフランジ部を塗装する際、テープにてガスケット当たり面の養生を実施していたが、工場での組み込み時に剥がし忘れた。

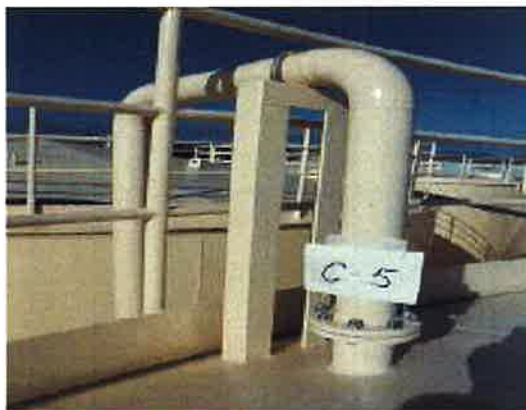
①ベント管外観

- ・全数異常なし (G6エリアC1~C10ベント管)

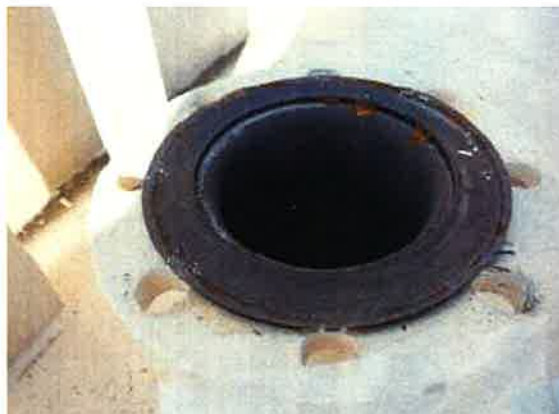
②フランジ部の確認

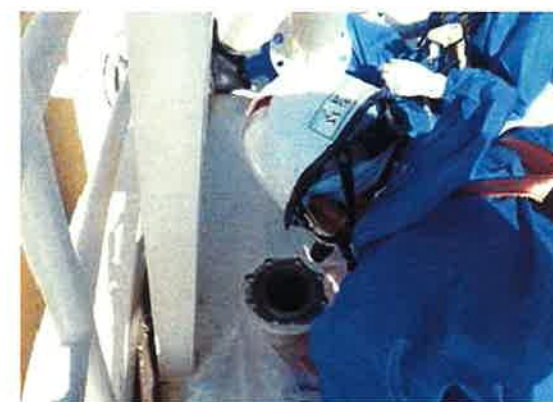
③ベント管管台部の確認：
目視により

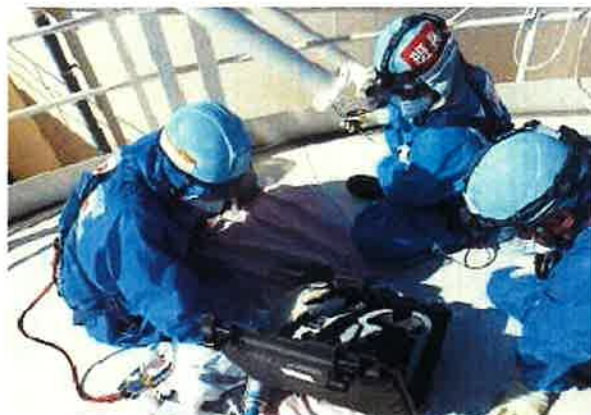
④ベント管内部の確認：
ファイバースコープにより
