燃料体の処理作業で想定される事象について

2019年11月7日

日本原子力研究開発機構 (JAEA)

2. 2018年度の燃料体の処理作業において発生した不具合等の対応と再発可能性の整理

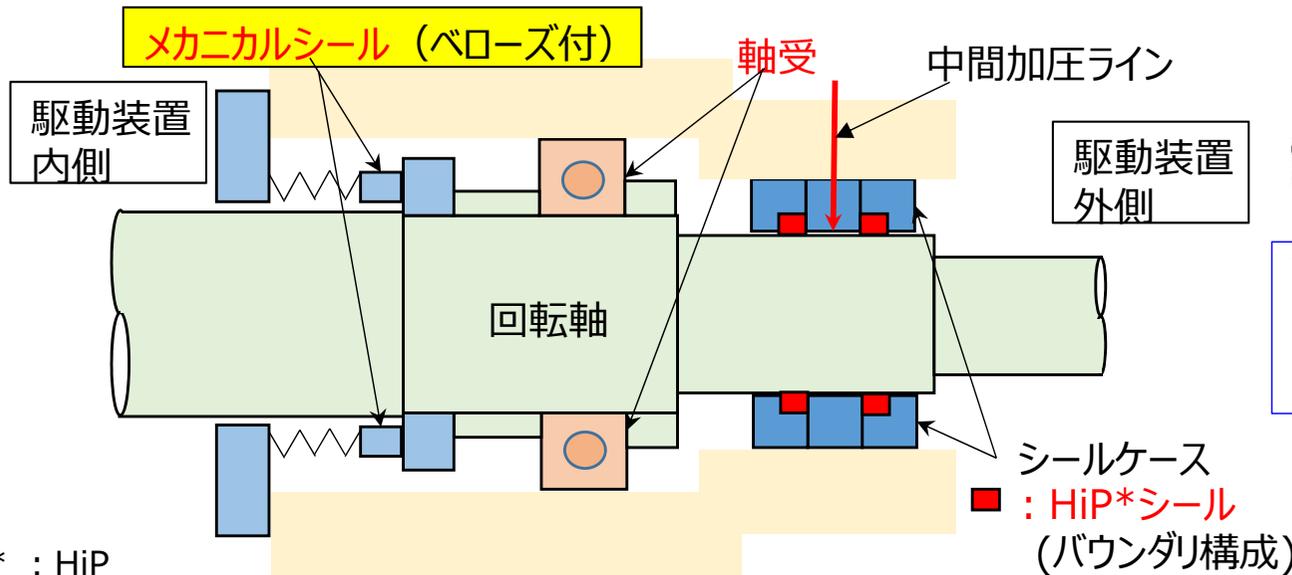
可動シール部概略構造 赤字：摺動抵抗部品

トルク上昇の要因 (推定)	対策状況	発生時の対応
<ul style="list-style-type: none"> 摺動抵抗トルク (可動シール部 またはスクレーパ部) が增大して、爪開閉トルクが上昇 	<ul style="list-style-type: none"> 可動シール部とスクレーパ部について、手入れと摺動抵抗部品の交換を行い、分解点検後に復旧する ⇒ 摺動部品交換後の作動試験によりトルク値が正常に復旧したことを確認 可動シール等のトルク上昇原因調査 (分解調査) 可動シール部のメカニカルシールのトルク上昇が支配的 温度が低くなるとトルク上昇する傾向。新品交換でトルク低下し、予想作動回数ではトルク上昇しない見通し 	<p>2019年度の燃料体の処理では、トルクを監視しつつ、処理期間途中 (約80~90体の処理後) に、トルクが上昇する場合には、中間的な手入れでメカニカルシールを交換して対策の確認を行う ⇒ 駆動装置の分解点検のため作動試験を含め約1ヶ月必要</p>

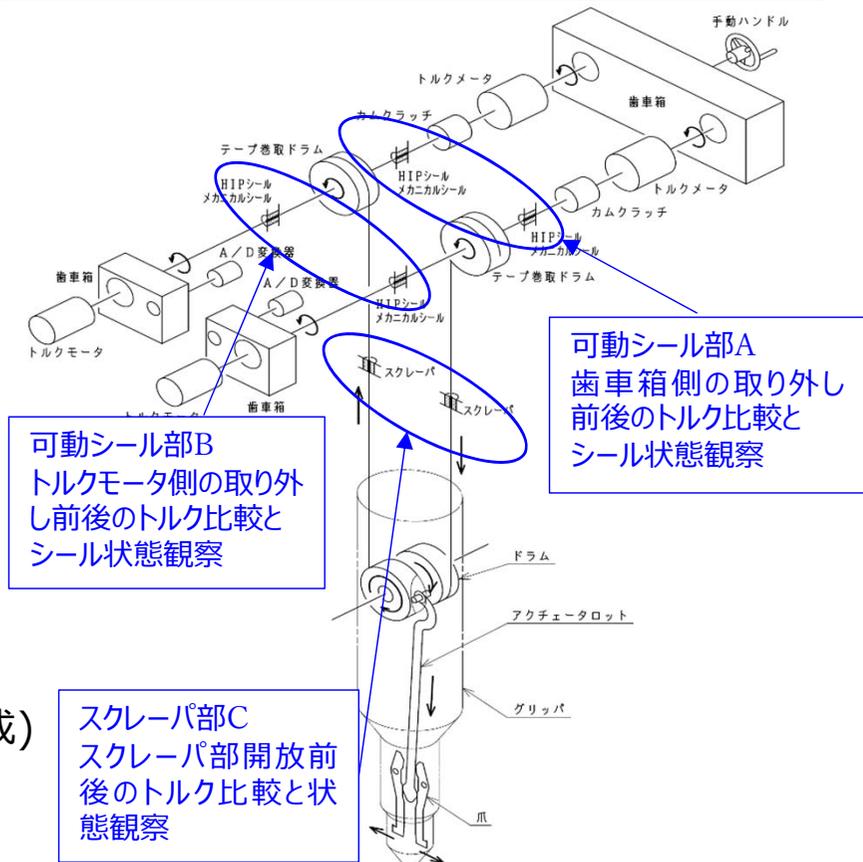
可動シール部A
歯車箱側の取り外し
前後のトルク比較と
シール状態観察

可動シール部B
トルクモータ側の取り外し
前後のトルク比較と
シール状態観察

スクレーパ部C
スクレーパ部開放前
後のトルク比較と状
態観察

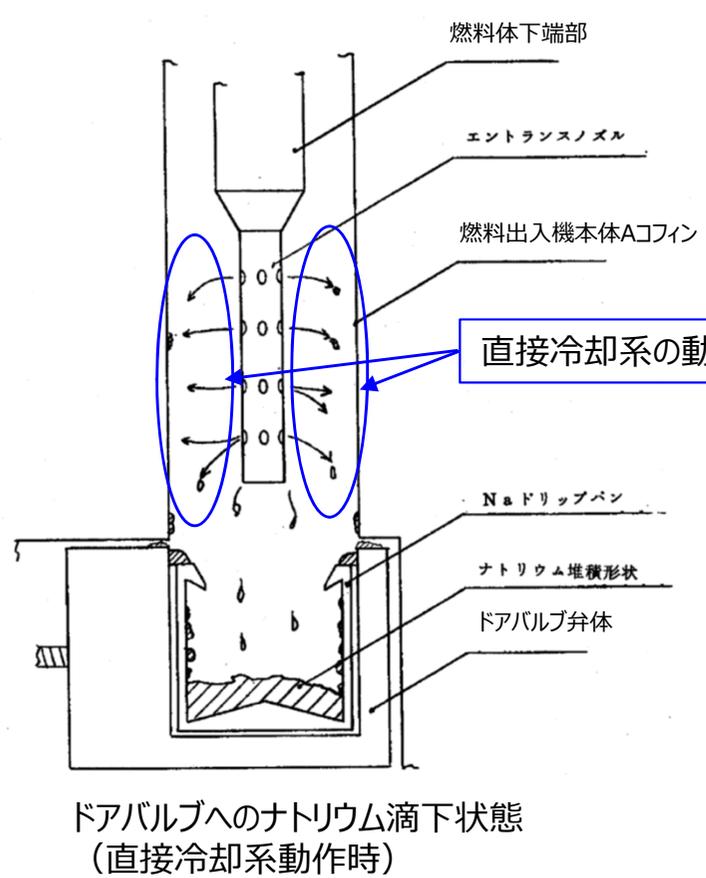
発生事象	対策状況	発生時の対応
燃料出入機本体Aドアバルブのナトリウム付着 (Na滴下防止対策)	<ul style="list-style-type: none"> • 過去に直接冷却系の動作によりドアバルブにNaが滴下することを確認しており、現在の燃料崩壊熱から直接冷却を停止しても燃料損傷のリスクはないことから、燃料出入機本体A直接冷却系の運転を停止するソフト変更を実施中。 • ソフト詳細設計、変更図書整備完了、ソフト製作中。 ⇒ 燃料体の処理作業までに対策実施	ドアバルブシール漏えいの発生、またはドリップパンのつかみ不良等が発生した場合には、必要に応じてドアバルブの分解点検を実施。 ⇒ 本体AのNaバウンダリを開放するため、本体AのNa付着部分の分解点検が必要となり、約1ヶ月必要

- 直接冷却系の動作により、エントランスノズルから側方にNaが飛散
- 飛散したNaがドアバルブの弁体上面及び側面に付着
- 不純物と反応してNa化合物となり弁体の全開動作を妨げる、とともに潮解して弁体下部のシール面に付着してシール漏れを引き起こす

⇒ 直接冷却系を停止して側方へのNaが飛散を無くし弁体へのNa付着を低減する
 同時に、a項（対策A）で燃料洗浄槽の除湿対策を実施することでNa化合物の生成を防止する

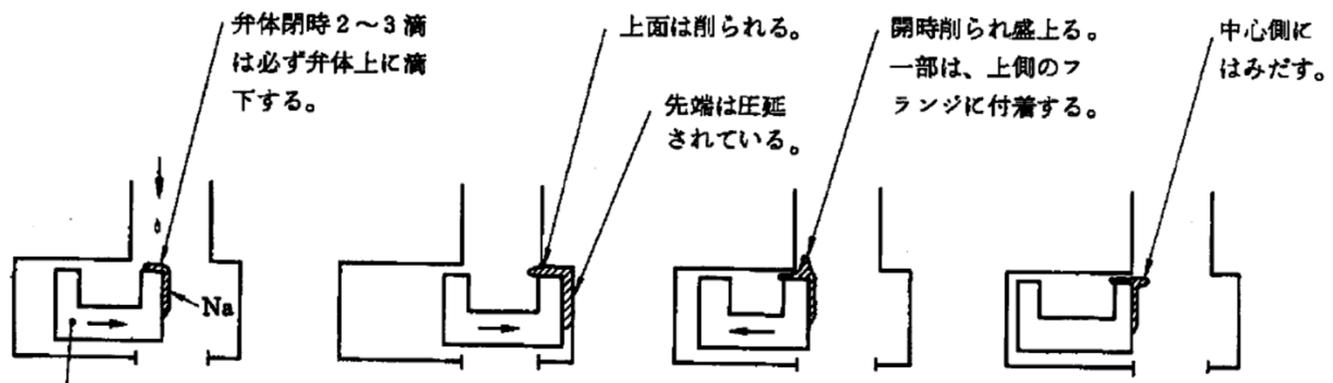
ドアバルブへのナトリウム滴下状態
 (直接冷却系動作時)

ドアバルブ弁体上面及び側面へのナトリウム付着現象

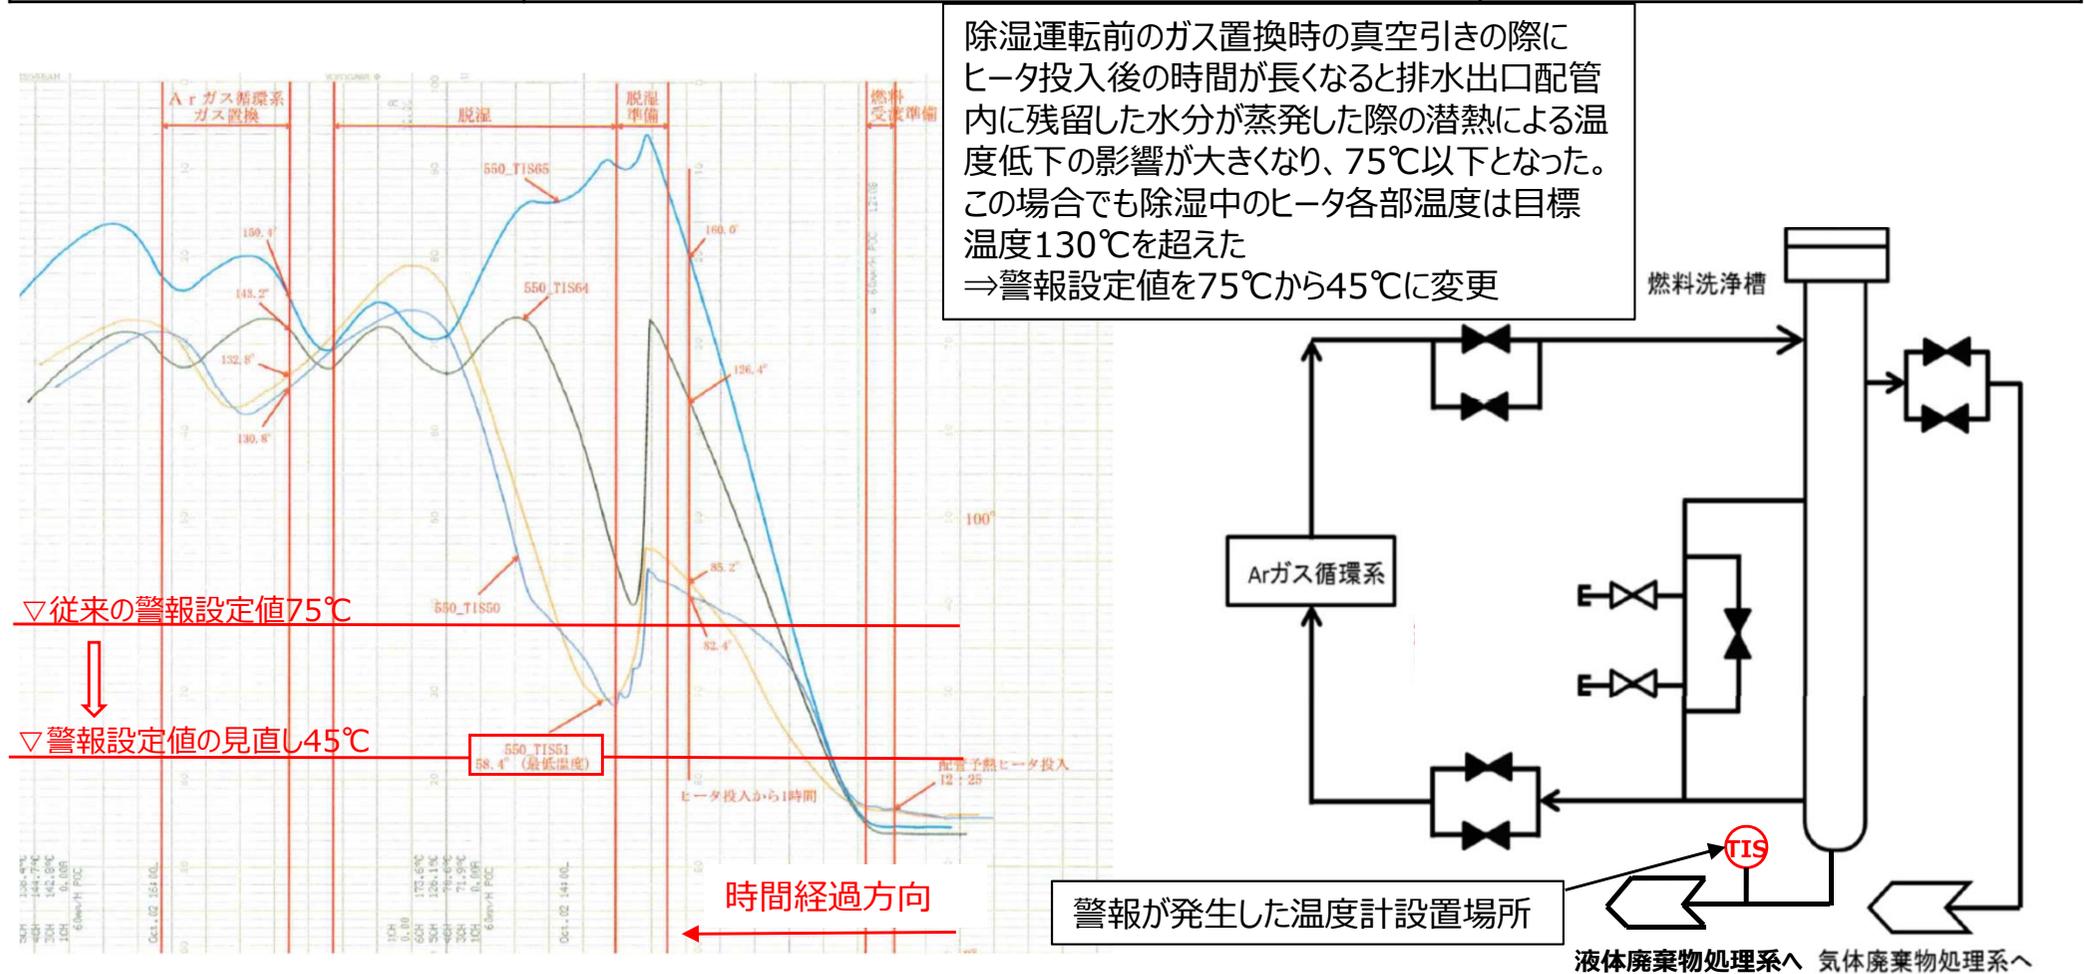
d.燃料洗浄槽配管予熱温度異常（対策C⑧）

発生事象	対策状況	発生時の対応
燃料洗浄槽配管予熱温度異常	<ul style="list-style-type: none"> 予熱温度設定値と運転時の温度変動（一時的な温度低下等）の不整合 予熱ヒータの警報設定値の最適化等を具体化し、詳細設計、変更図書整備完了。ソフト製作中。 ⇒ 燃料体の処理作業までに対策実施	機器の異常がないことを現場にて確認、一時的な温度異常であること確認した上で、既知の事象として再開。 ⇒ 現場確認の時間として自動化運転再開まで1時間程度必要

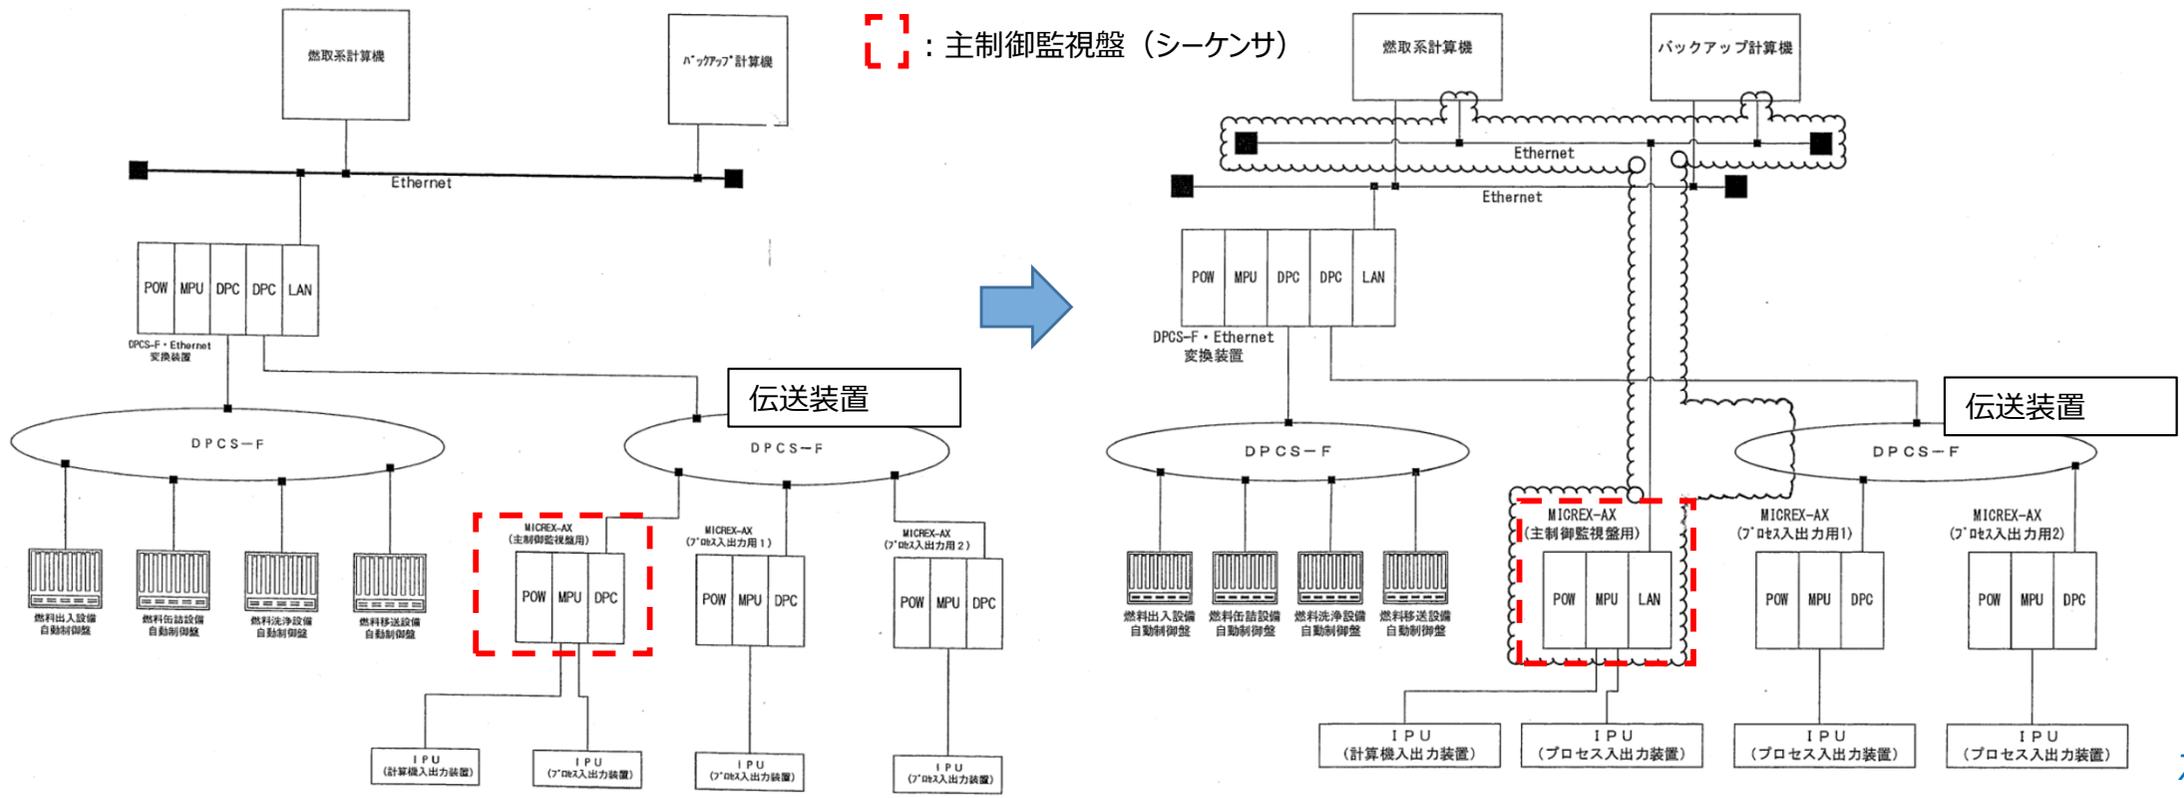
e.燃料処理設備制御盤間の伝送異常等の起動条件不成立（対策C⑥）

発生事象	対策状況	発生時の対応
燃料処理設備の制御盤間の伝送異常等の起動条件不成立	<ul style="list-style-type: none"> 伝送異常等が複数発生しており、要因分析から伝送装置に起因すると評価していることから、燃料処理設備の主制御監視盤の伝送システムを更新する方針とし、設備更新に伴うソフト・ハード詳細設計、変更図書整備完了。ソフト製作中。（他の盤の更新については、主盤の更新による効果を確認した上で検討） ⇒ 燃料体の処理作業までに対策実施 	作動試験を複数回実施し、再現性がないことを確認して、一時的な伝送異常と確認した上で再開 ⇒ 作動試験等の確認のため自動化運転再開まで2時間程度必要

・伝送装置の老朽化に伴う伝送エラーが要因分析から推定されている
 ⇒燃料処理設備の主制御監視盤の伝送装置を削除し、直接LAN接続することで伝送エラーを低減する

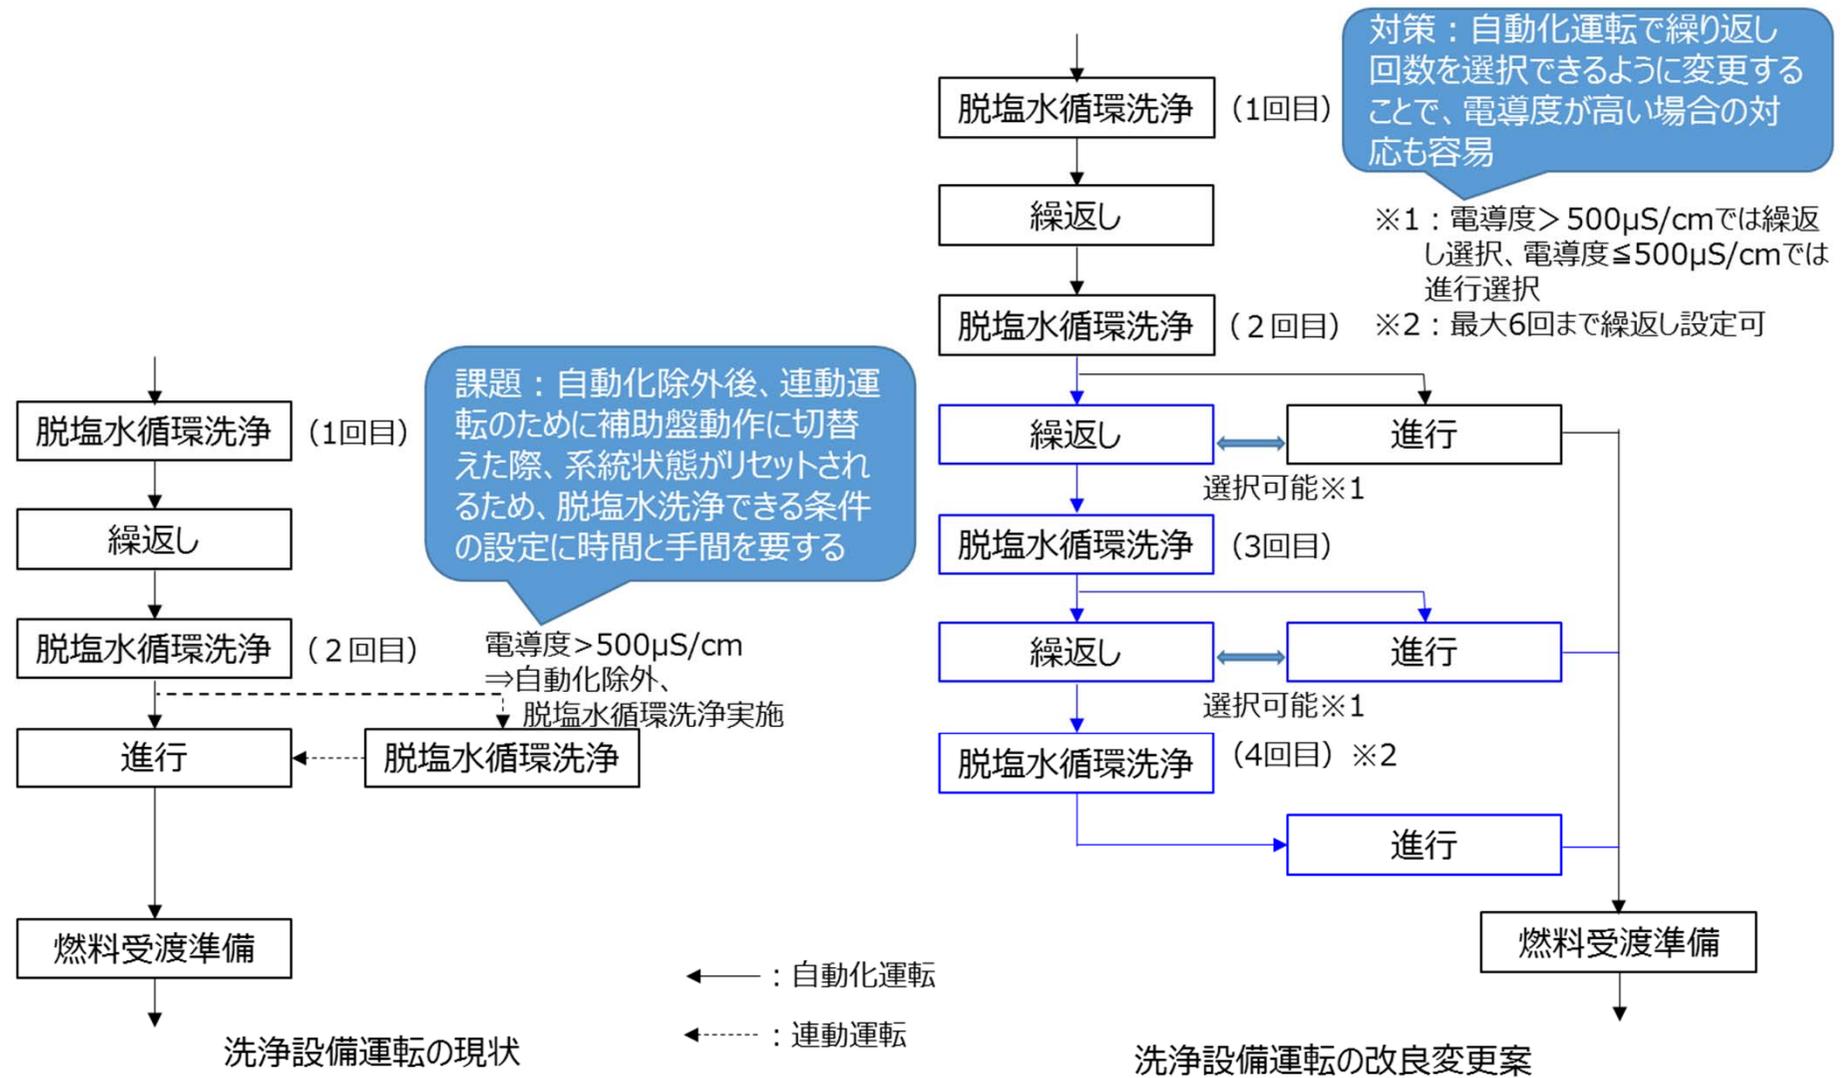
f.燃料洗浄設備の脱塩水洗浄時の電気伝導度低下未了（対策C⑤）

発生事象	対策状況	発生時の対応
燃料洗浄設備の脱塩水洗浄時の電気伝導度低下未了（燃料洗浄追加手動操作の自動化）	<ul style="list-style-type: none"> • 手動で実施していた追加洗浄運転を自動化するロジックを具体化し、ソフト詳細設計、変更図書整備完了、ソフト製作中。 ⇒ 燃料体の処理作業までに対策実施 	電気伝導度が高い場合は下記のロジックで繰り返し洗浄を実施（洗浄1回あたり約30分）
