高浜発電所・大飯発電所における
作業員の負傷に関する原因と対策および
労働災害防止に向けた今後の取組み

高浜発電所 1, 2号機 安全対策工事における協力会社作業員の負傷

大飯発電所3, 4号機 トンネル設置工事における協力会社作業員の負傷

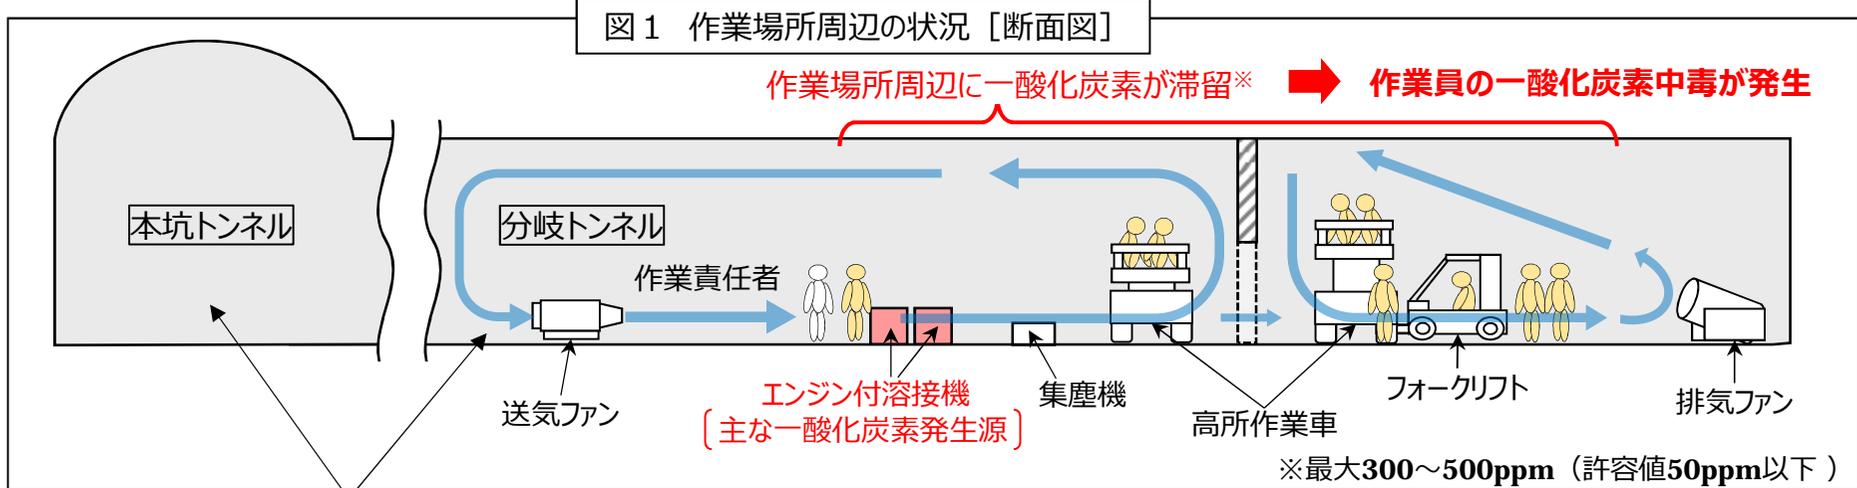
分岐トンネル内の換気が不十分であり、エンジン付溶接機から発生した一酸化炭素が作業現場付近に滞留し、周辺で作業していた作業員が一酸化炭素中毒となったものと推定。

本坑トンネルでは作業前に一酸化炭素を測定していたが、分岐トンネル内では一酸化炭素を測定せず

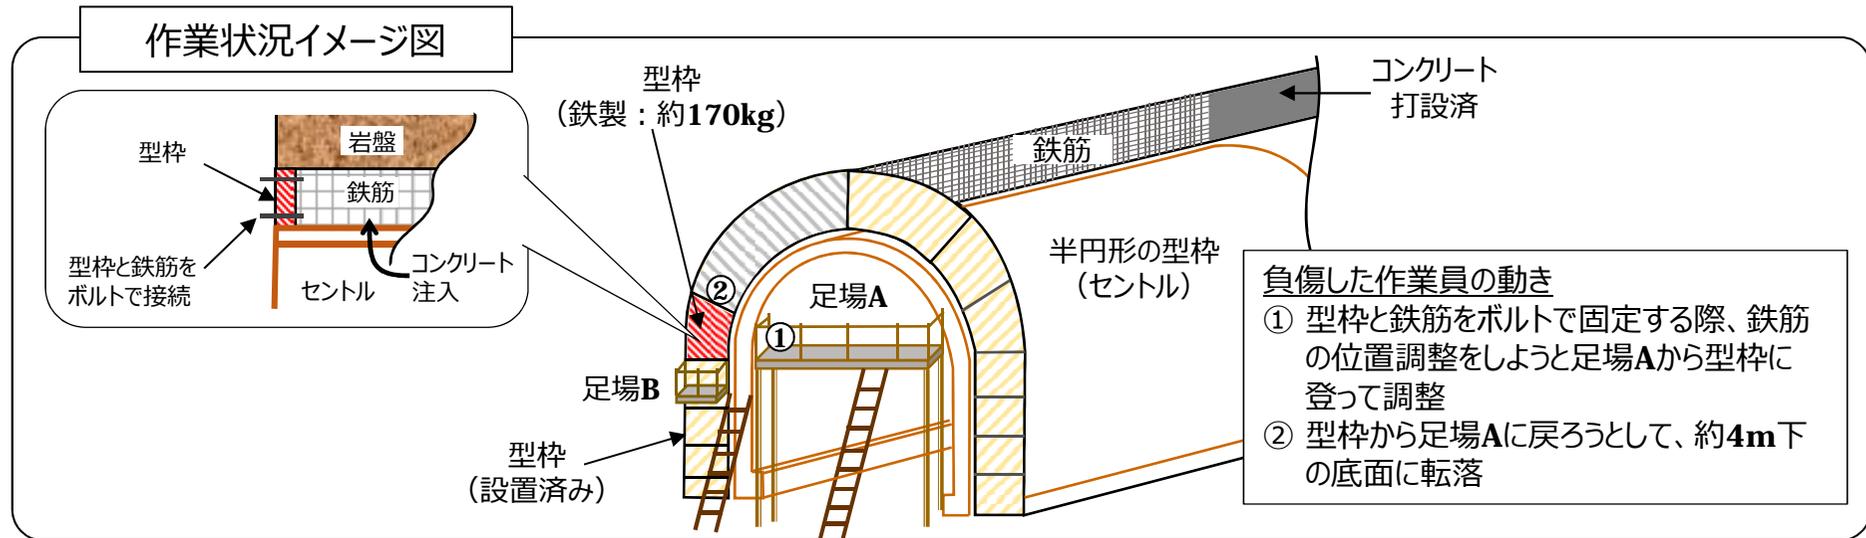
10月31日 8時40分頃、トンネル内壁を覆うコンクリートを打設するため、扇型の型枠を設置していたところ、作業員が約4m下の底面に転落。被災者は、14日以上入院が必要と診断され、現在、入院治療中。

型枠の取り付けにあたり、型枠と鉄筋をボルトで固定するため、鉄筋の位置調整を行う際、足場を確保して作業すべきところ、足場ではない型枠に登って作業を実施したため、足を滑らせて転落した。
