2019年11月7日

関西電力株式会社

非常用ディーゼル発電機過給機の点検結果の報告について

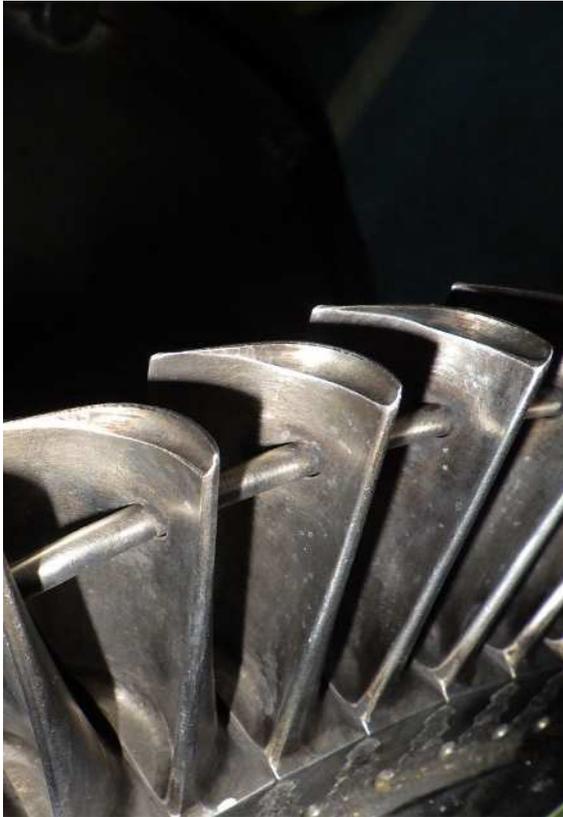
(全体)

【対象】  
過給機 (R側、L側)  
タービンブレード 全数53枚×2台

- ①タービンブレードの孔に異常な拡大がない事及び、触診等にてレーシングワイヤのガタツキ有無を確認 →異常なし
- ②表面に機能・性能に影響を及ぼす恐れのある亀裂、打痕、変形、及び摩擦等がないこと。  
→異常なし

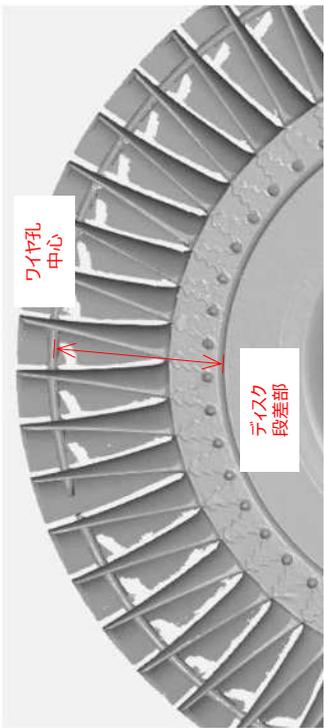
### (1) 計測部位

タービンブレード 全数53枚のレーシングワイヤの孔位置寸法を計測。

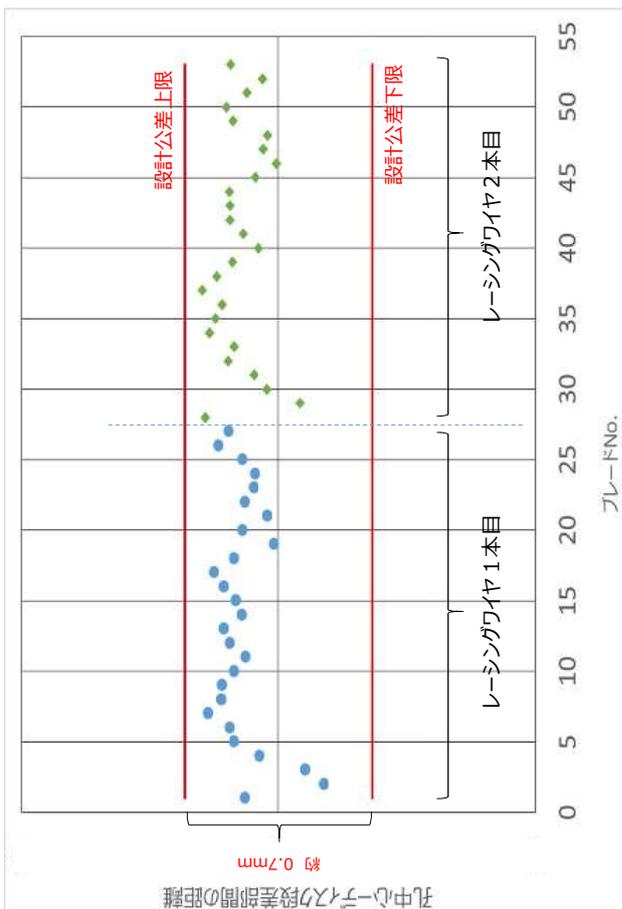
### (2) 計測結果

➤ 孔位置寸法の計測結果は、「設計公差内」の寸法であることを確認。
