NSRR 管理課

NSRR 耐震改修工事において施工を変更した箇所に関する説明  
(その 2 あと施工アンカーボルト等の再穿孔等について)

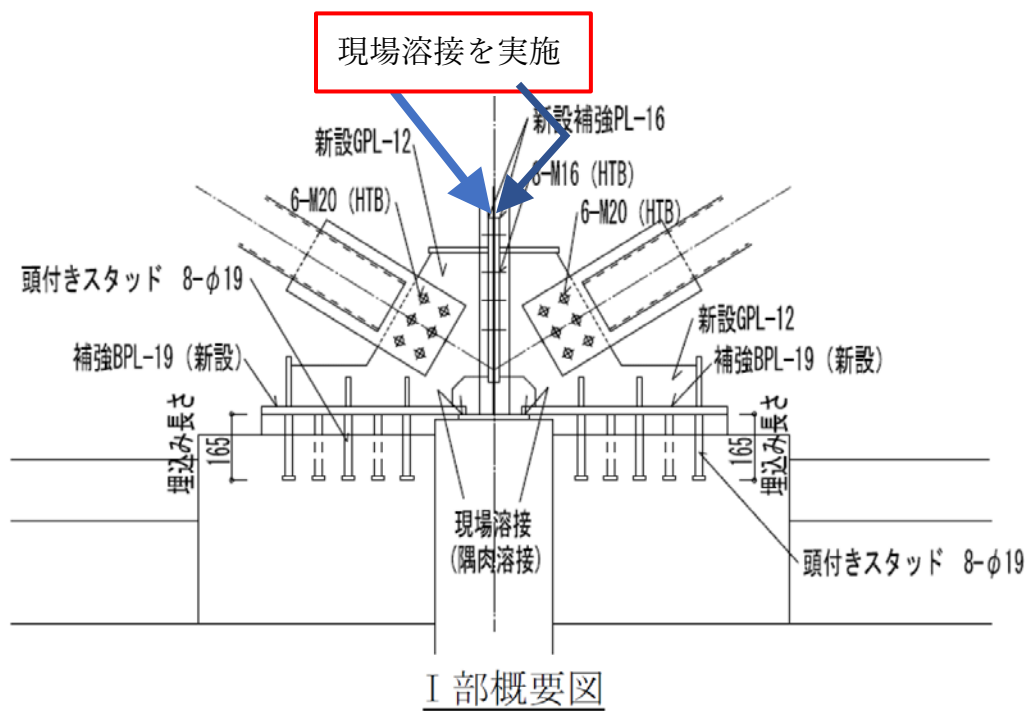
添付図-1

○添付図-1 に示した箇所について、施工上位置決めのための仮付溶接を実施する計画と  
していたが、施工完了後の外観を考慮して本溶接することとした。

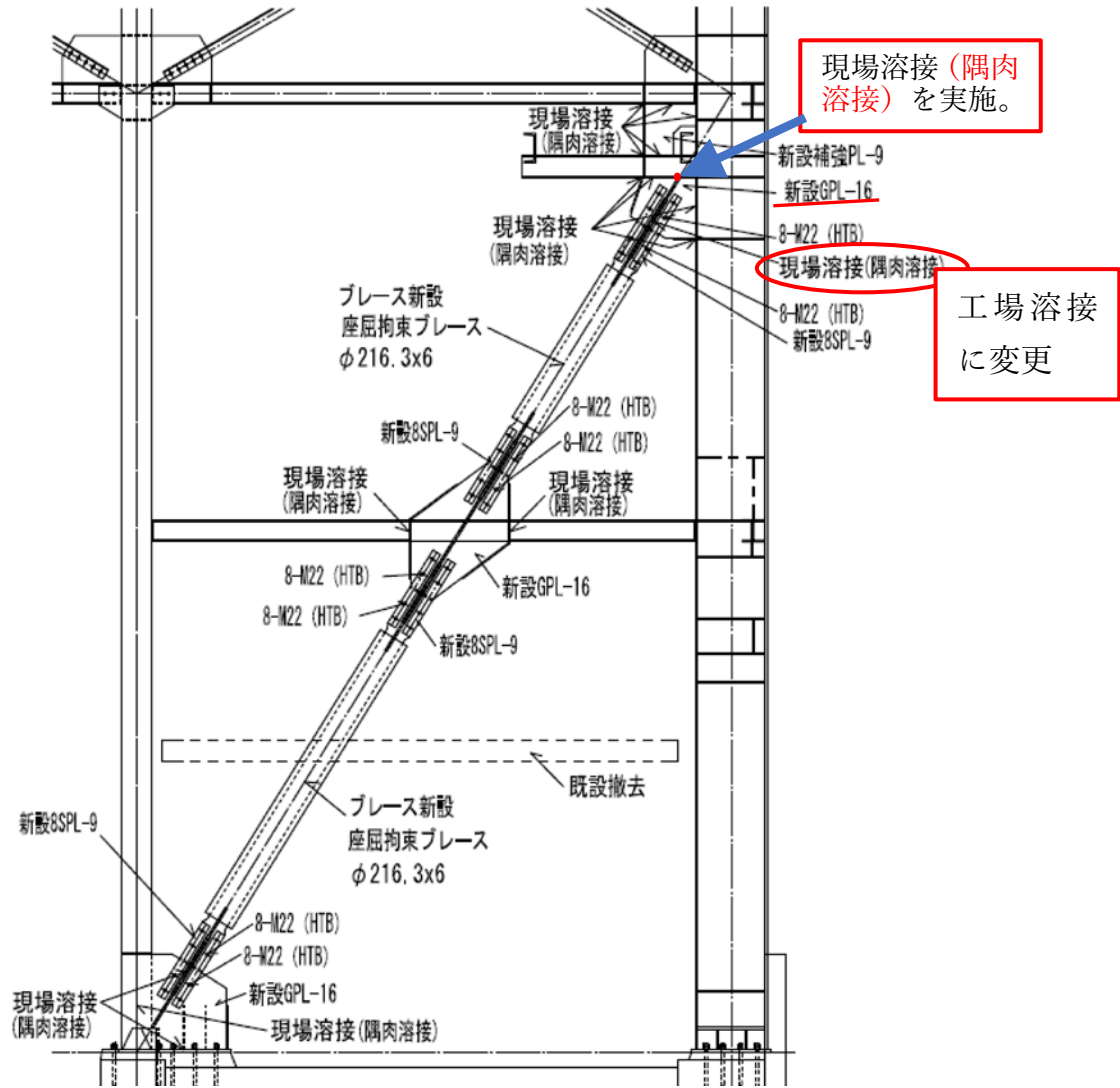
添付図-2

○添付図-2 のうちだ円で囲んだ箇所は、現場合合わせを考慮して現場溶接と  
していたが、工場溶接でも取り付け上不都合が生じないと判断したことから工場溶接に変更した。工場溶接の方が溶接の精度は高いため強度上の問題はない。それに  
伴いブレース上端部の赤丸で示した箇所を新設 GPL-16 の周溶接に合わせて溶接した。溶接することにより接合の強度は上昇することから強度上の問題はない。

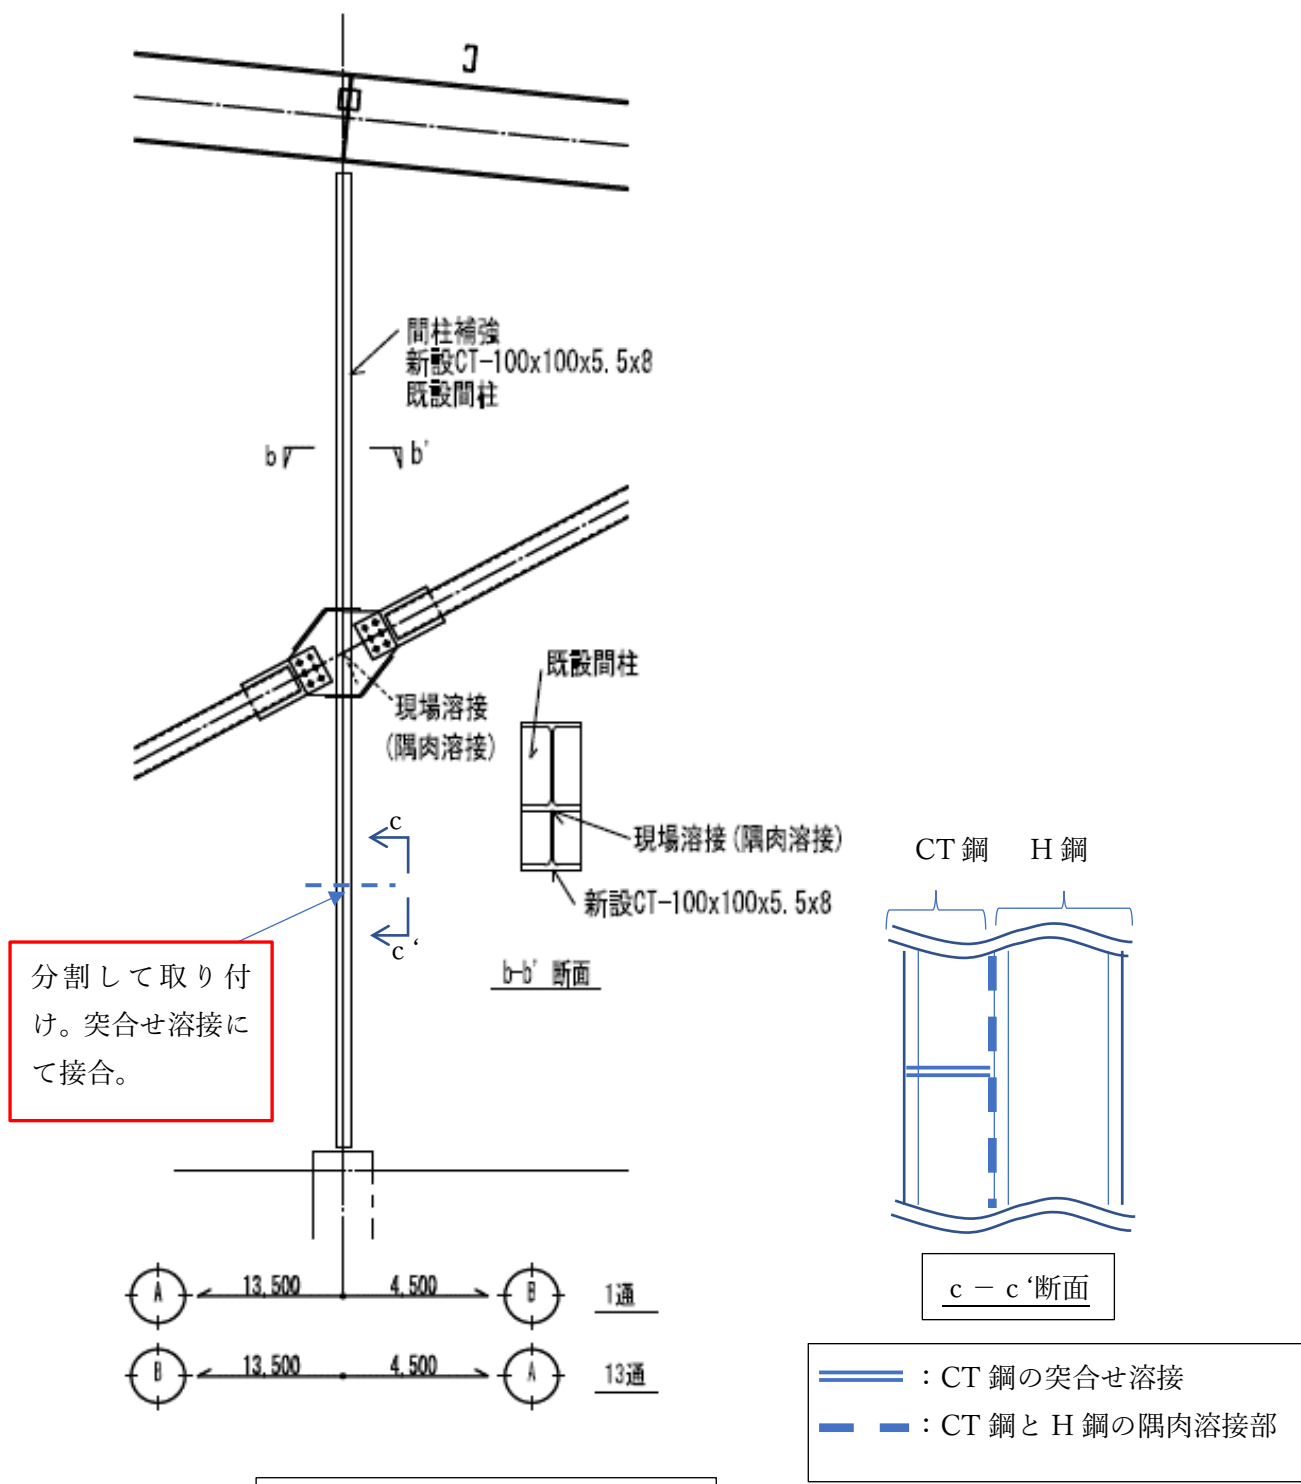
添付図-3

○添付図-3 に示した機械棟間柱補強の CT 鋼を分割して取り付けた。CT 鋼は、間柱の長期軸力を補強するために設置するものである。分割箇所は、突合せ溶接にて接合した。接合箇所の写真を添付図-8 に示す。

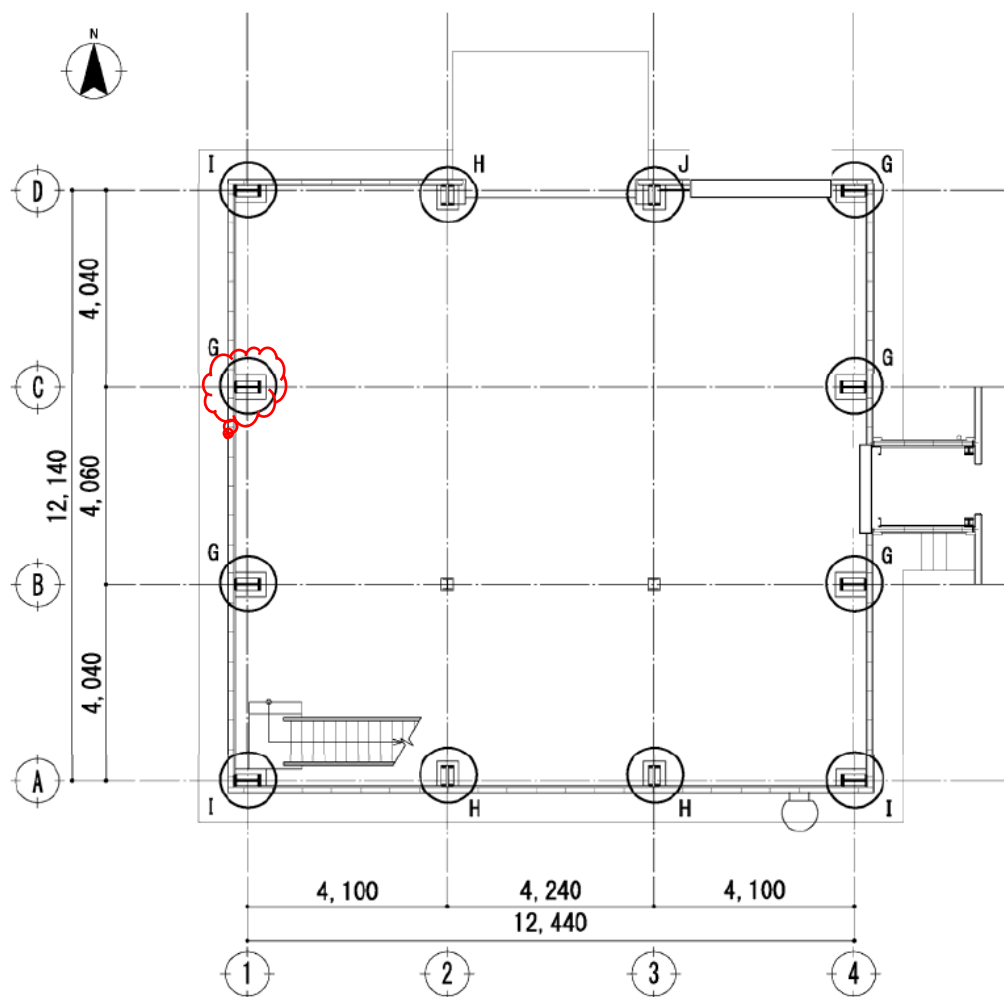
添付図—4

○添付図-4~6 の雲マーク以外の柱脚部あと施工アンカーについては、埋設物が当たったことからより深いところまで穿孔を行った。埋設物に当たった場合は、添付図-7 に示すように、あと施工アンカー指針(案)(日本建築あと施工アンカー協会)に基づき一度穿孔した箇所を避けた箇所または、一度穿孔した箇所を用いる場合は、埋設部を避けて 15° 以内に収まるよう斜めに穿孔を行った。斜めに施工したアンカーボルトは、同指針に基づき硬化時間の経過後に施工面から突き出た部分を施工面に対して垂直になるよう修正している。

埋設物に当たった場合には、埋設物からさらに埋め込み長さを確保。各棟同様。

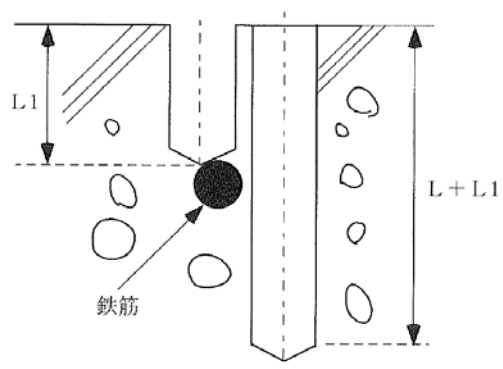
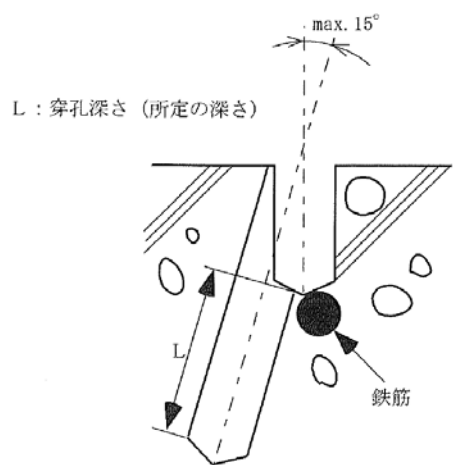
添付図-7

なお、鉄骨工事技術指針-工事現場施工編 4.5.6 (3) ボルトの垂直度において「微小な傾きであれば、ナットを取り付けてボルトを曲げ起こして補正する。」とされていることから修正については問題ないと判断している。

アンカーボルトが垂直よりも 15° 傾いた場合に、負担する応力はその角度によって影響を受けるとすれば、ある方向への影響の程度を単純化して数値化すると「 $\cos 15^\circ = 0.966$ 」となり、3%~4%と考えられることから 15° の傾きは微少なものと判断している。
