高浜発電所4号機の定期検査状況について (蒸気発生器伝熱管の損傷に関する点検状況の続報)

2019年11月15日
関西電力株式会社

高浜発電所4号機の定期検査状況について (蒸気発生器伝熱管の損傷に関する点検状況)

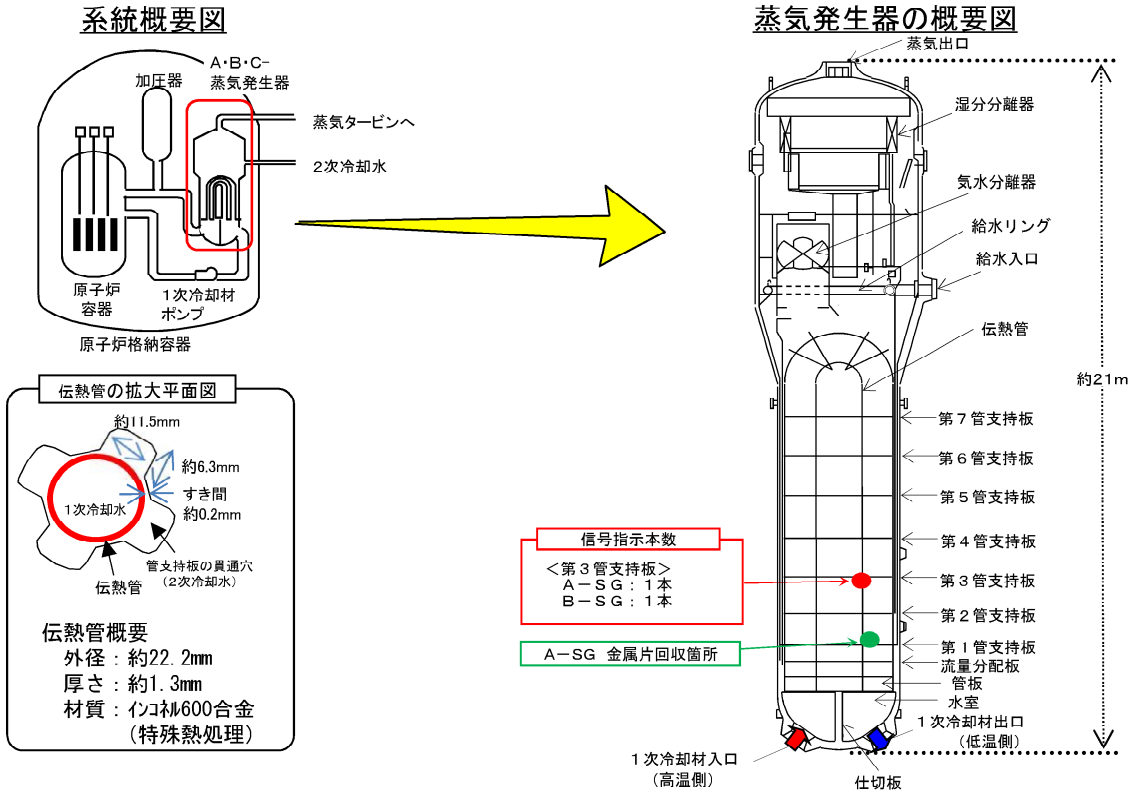
発生箇所

回収したA-蒸気発生器 第1管支持板上の金属片

約20mm、約10mm

材質：ステンレス鋼 (SUS304相当)
 重量：約1g

A-蒸気発生器伝熱管の状況

第3管支持板 (X85-Y2)

減肉率 約60%

B-蒸気発生器伝熱管の状況

第3管支持板 (X92-Y8)

減肉率 約50%

なお、有意な信号指示が認められた伝熱管5本については、高温側および低温側管板部で閉止栓（機械式栓）を施工し、使用しないこととします。
