島根2号機 アクセスホールカバー取付溶接部ひび発生に伴う

シュラウドサポートプレート研磨における微小な凹みの観察について

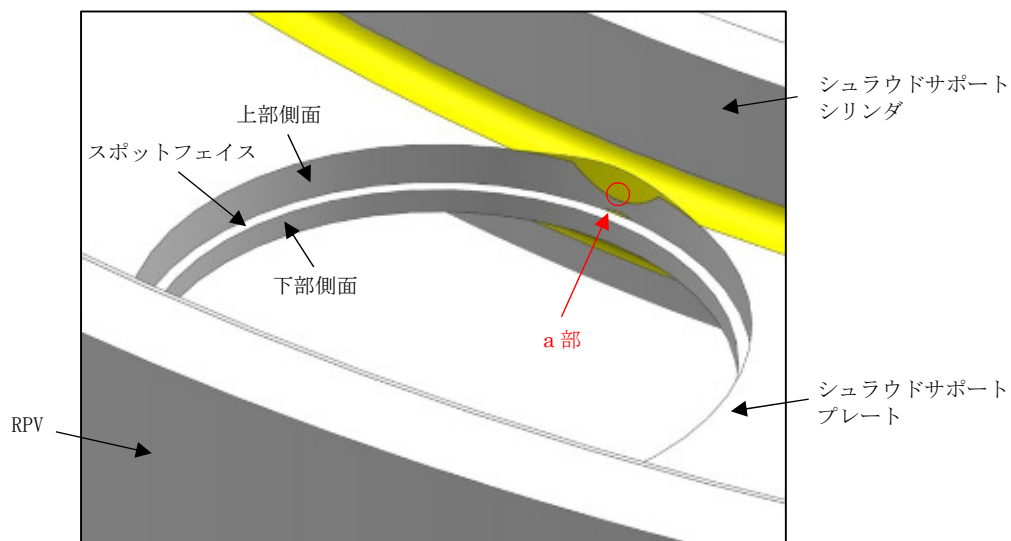
(a) 0° 側アクセスホール内面 H8 溶接部

一方、アクセスホール内面のうち上部側面については、仕上げ研磨前には観察されなかった微小な凹みが、0°側アクセスホールH8溶接部（炉心シュラウド側）（以下、「a部」という。）、180°側アクセスホールH9溶接部（RPV側）（以下、「b部」という。）にそれぞれ1箇所ずつ新たに観察された。

図 2 仕上げ研磨後に凹みが観察された位置

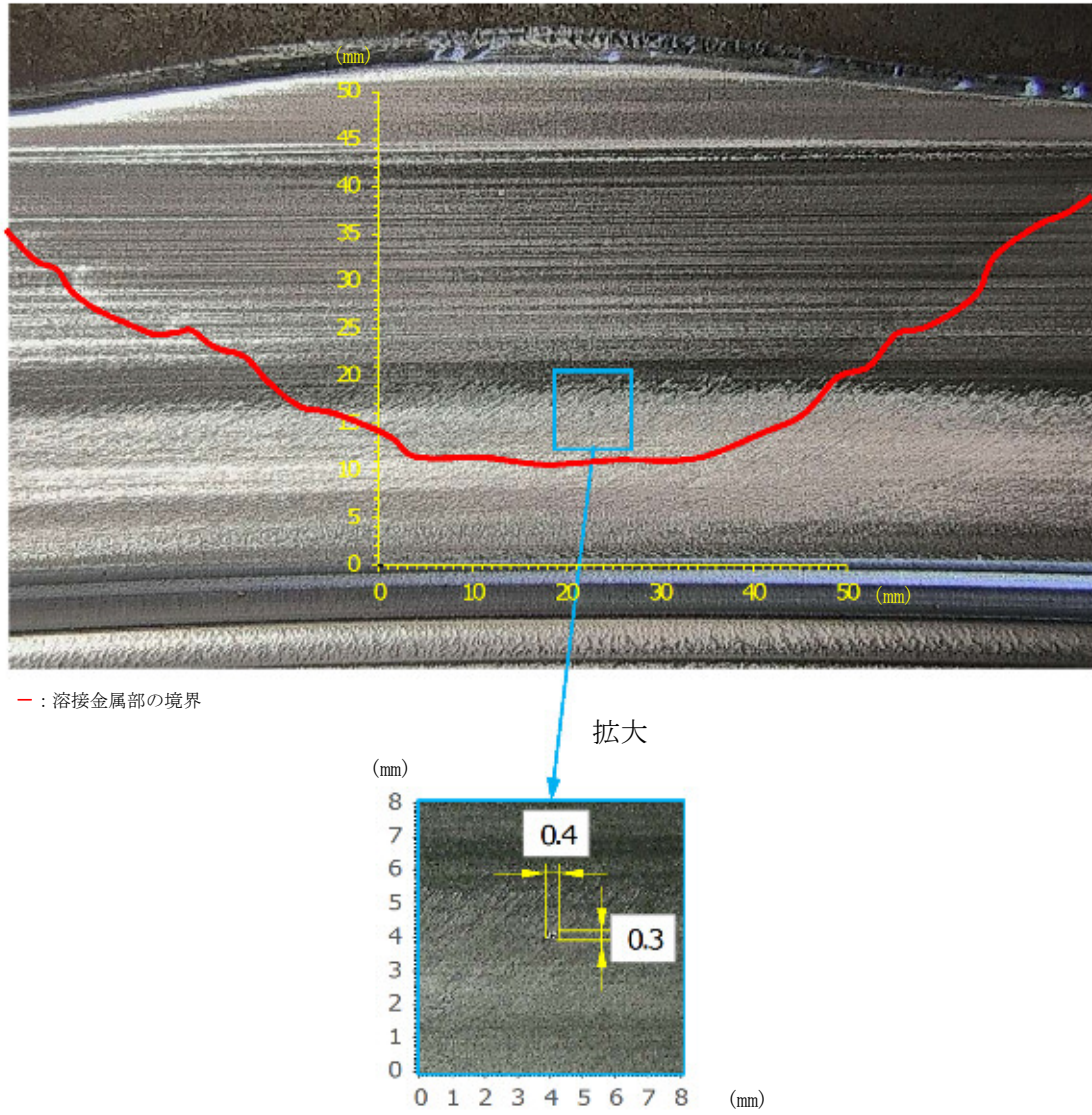
図3 a部の外観写真および推定寸法 (0° 側アクセスホール)

今回観察された a 部、b 部の微小な凹みは、丸みのある形状であることが確認されたことから、「ブローホール」であると判断される。

ブローホールの構造は球に近い形状であることを踏まえ、今回の観察結果から、凹み形状は最大深さ寸法を 0.5mm (図3及び図4参照)、最小幅寸法を 0.3mm と環境的に厳しめに仮定し、図6に示すクレビス定義図[4]に図示した。

4. で評価した結果より、上部側面部に残る微小な凹み (a 部, b 部) については、SCC 発生の可能性は極めて低く、強度上の影響もないことから、a 部および b 部を対象とした経過観察は必要ないと判断する。

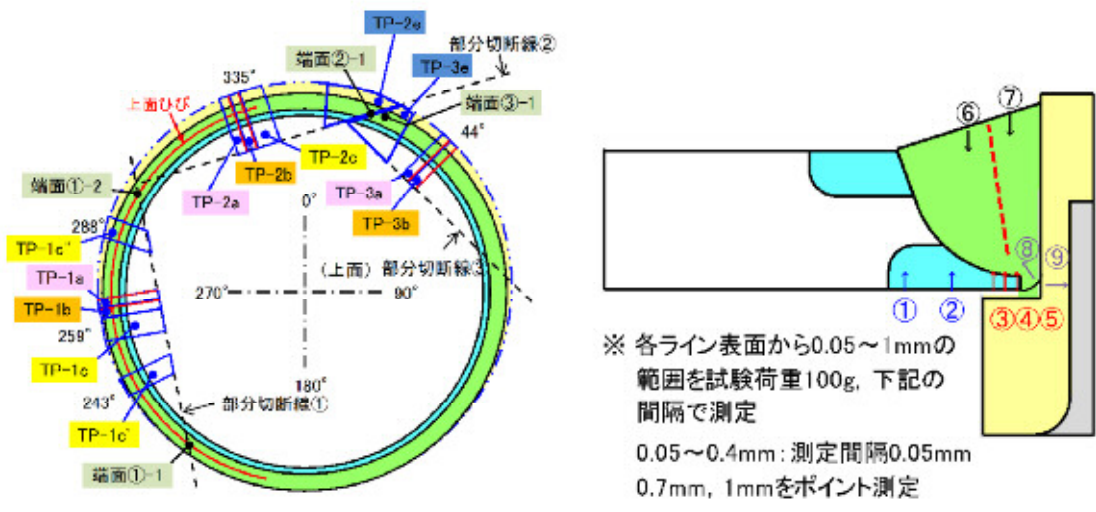
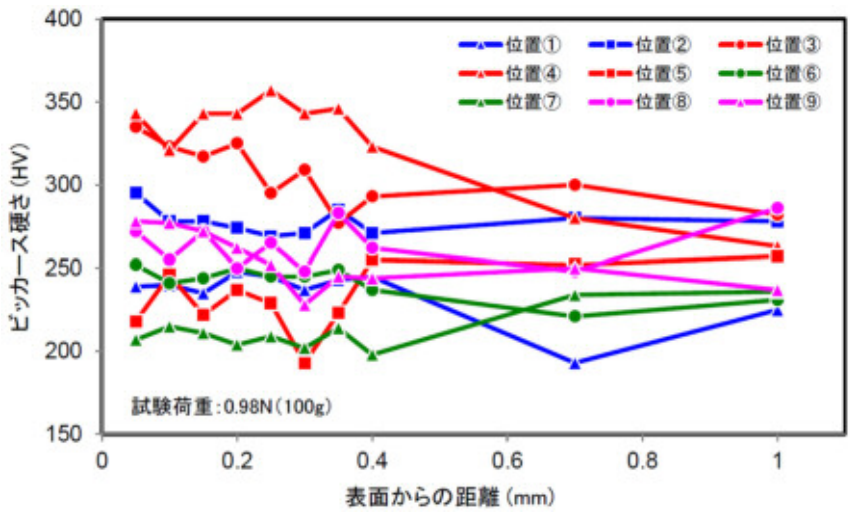
図5 AHC 取付溶接部表面近傍硬さ測定結果 (例として TP-2a)

ブローホールは凝固する金属内部に形成されるため、ブローホール内面での硬化は生じておらず、AHC 取付溶接部のクレビス部で認められた著しい硬さ上昇はないと考えられる。

なお、AHC 取付溶接部にひびが確認されたクレビス部近傍の硬さは 350Hv 程度、クレビス部から離れた位置の溶接金属部の硬さは 250Hv 程度であることを確認している。

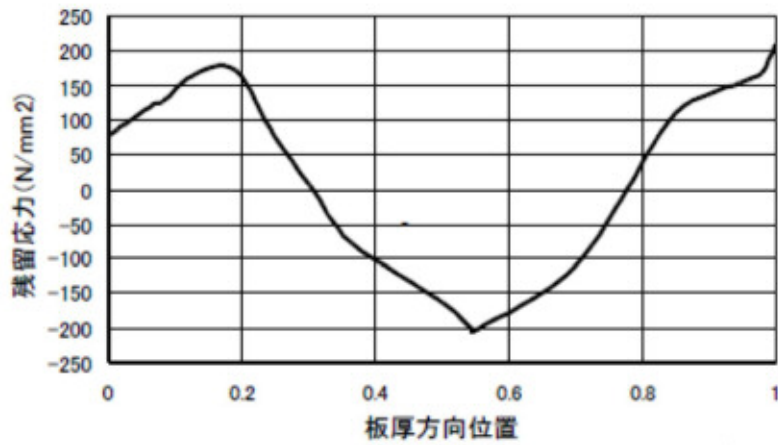
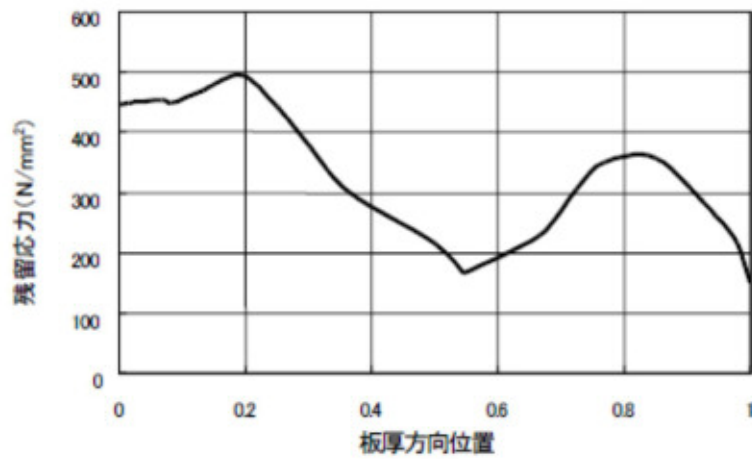
図7 H8継手の残留応力分布[5]

H8 および H9 溶接部では、図7および図8に示すように、位置によっては溶接後に降伏応力以上の引張残留応力が生じる[5]ことが報告されている。
