炉外燃料貯蔵槽のナトリウムの漏えい、液位及び温度の監視機能喪失による  
施設運用上の基準の逸脱について

高速増殖原型炉もんじゅ 原子炉補助建物

非常用低圧電気設備室 A - 401（非管理区域）

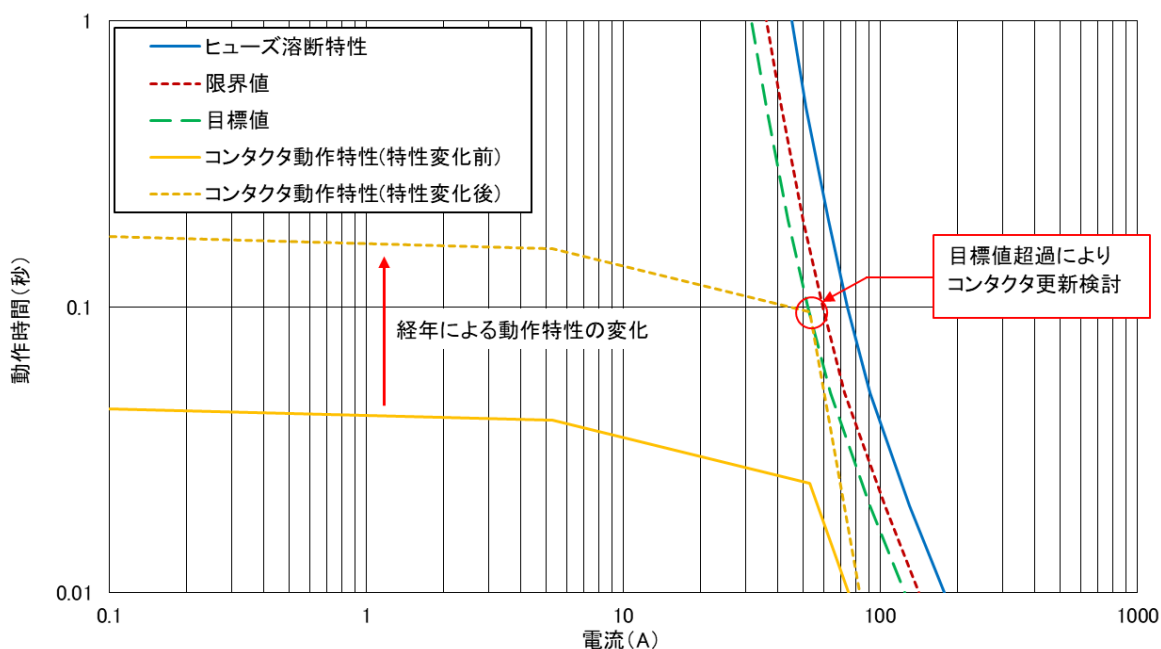
図-1 電磁接触器に係る動作特性の検知(例)

本事象の原因として、電磁接触器の経年変化による動作特性（動作電流-時間特性）の変化によりヒューズ溶断特性付近の電流が通電されたことが挙げられるため、対策として、新たに動作電流-時間特性の測定を追加し、切換コンタクタの特性変化を確認する点検内容を追加することを考えている。動作特性は過去に測定した実績もあることから技術的に可能であり有効な方法である。

現在、点検周期や評価方法について検討中であるが、ヒューズ溶断特性の80%程度を上限として、そこに至る前に切換コンタクタの更新を実施できるよう管理値を設定することを考えている。図-1に動作特性の検知の例を示す。

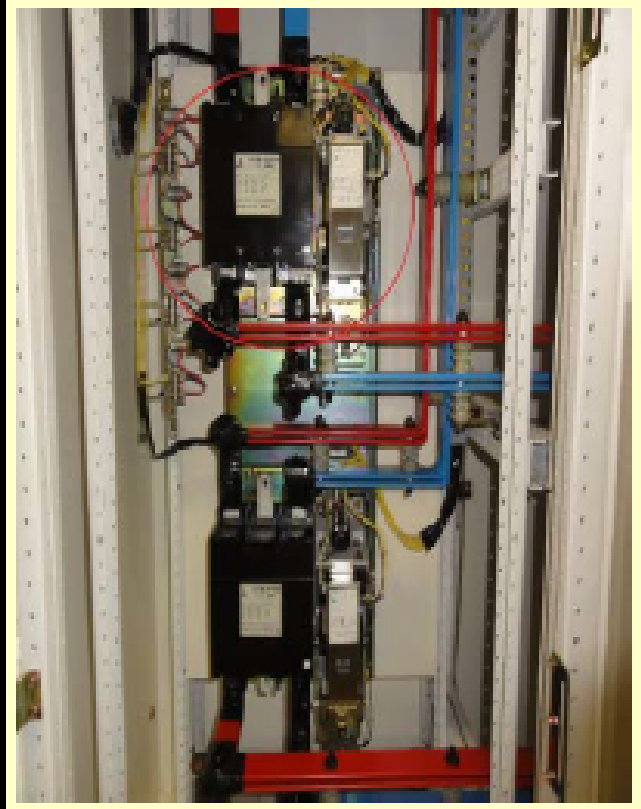
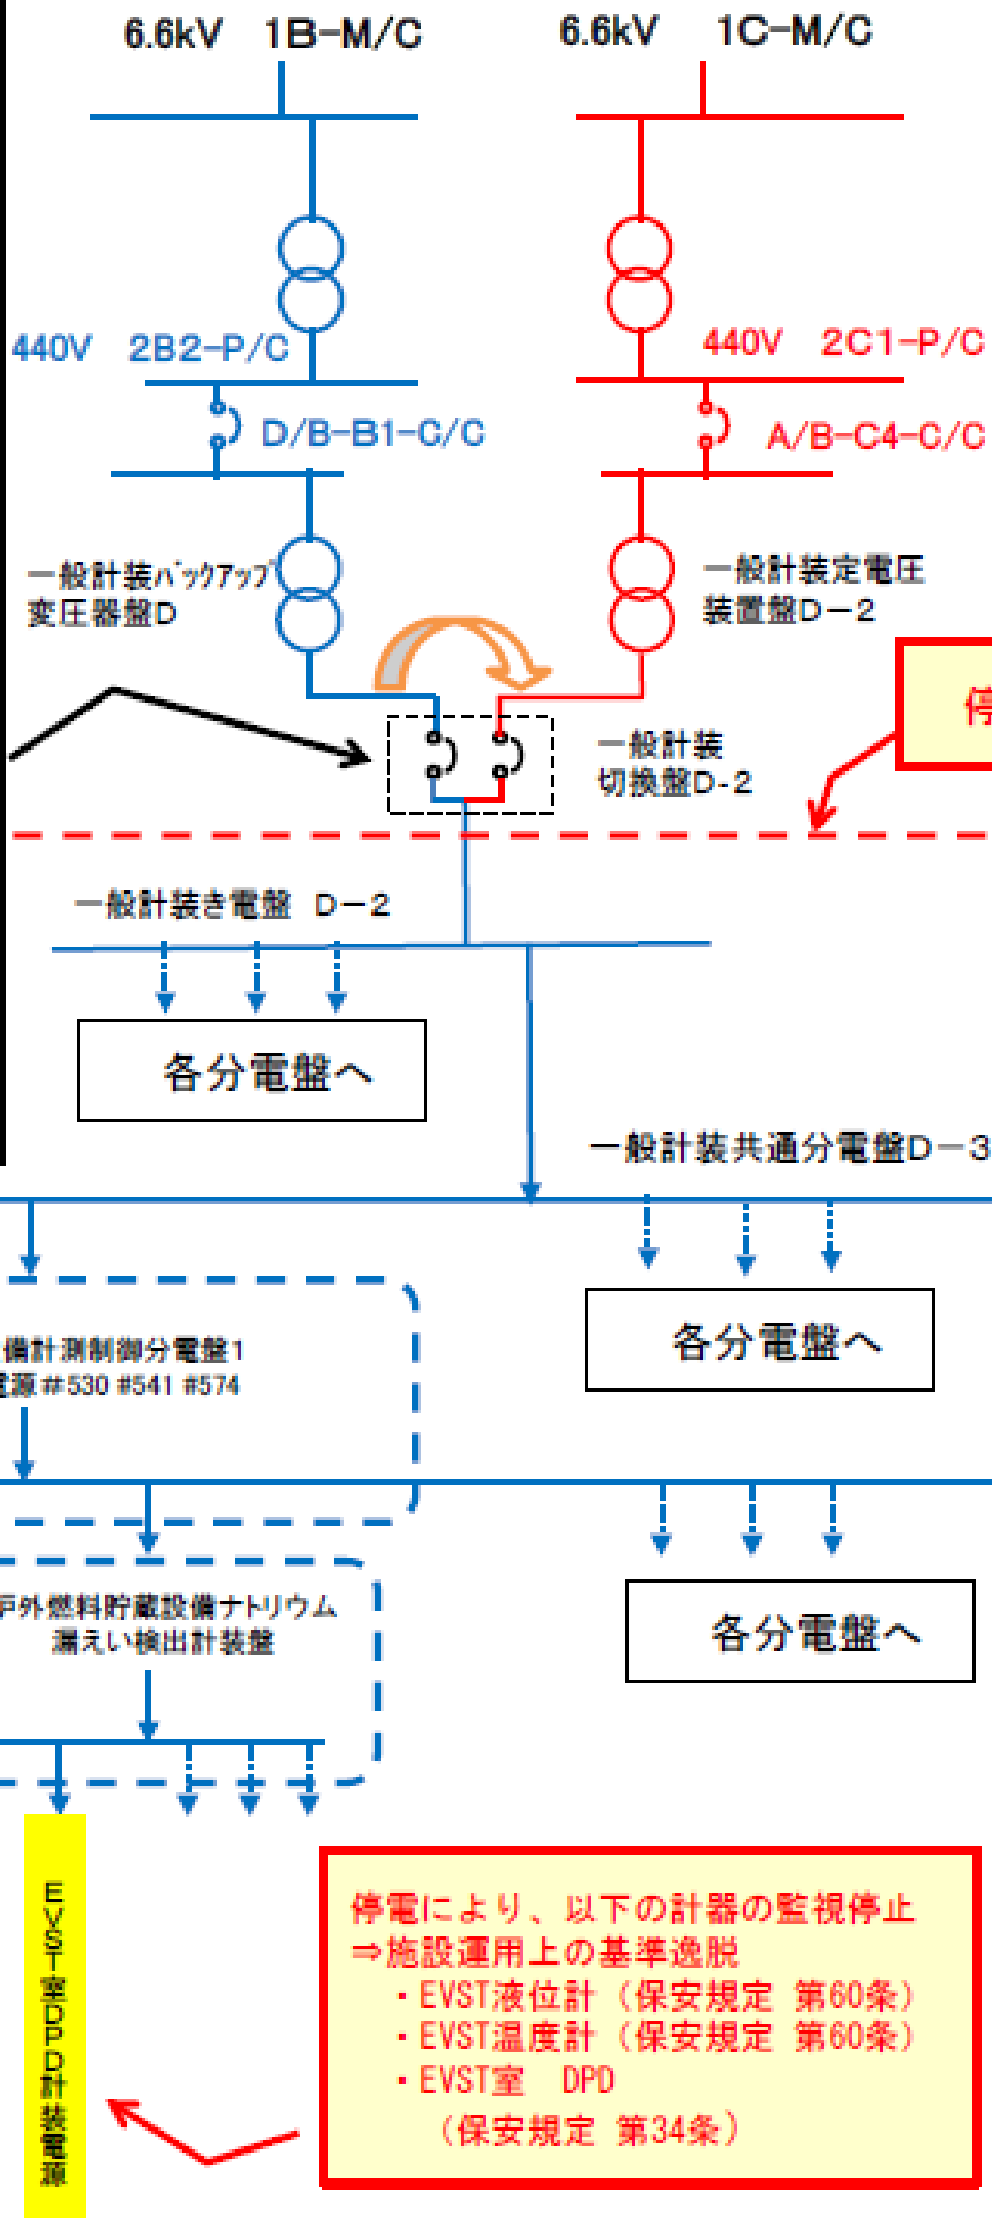
一般計装切換盤D-2  
(電磁接触器の写真)

電源系の切換(バックアップ電源側→通常電源側)作業を実施したところ、一般計装電盤D-2等が停電した。

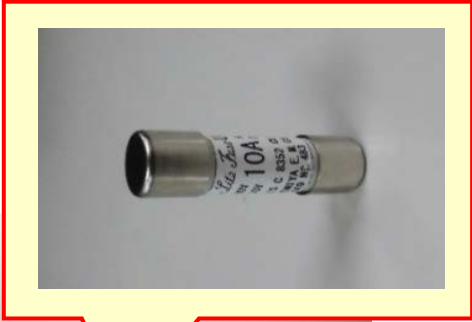
制御回路用ヒューズ

事象発生後に現場状況を確認した結果、一般計装切換盤D-2の通常電源側の制御回路に設置されている2本のヒューズのうち1本が切れていることを確認した。また、電源切換え直後に当該切換盤の通常給電ランプ、通常電圧有ランプ及びバックアップ給電ランプが点灯から消灯に変化したことを確認したことから、電源切換え前までヒューズが導通していたと判断した。

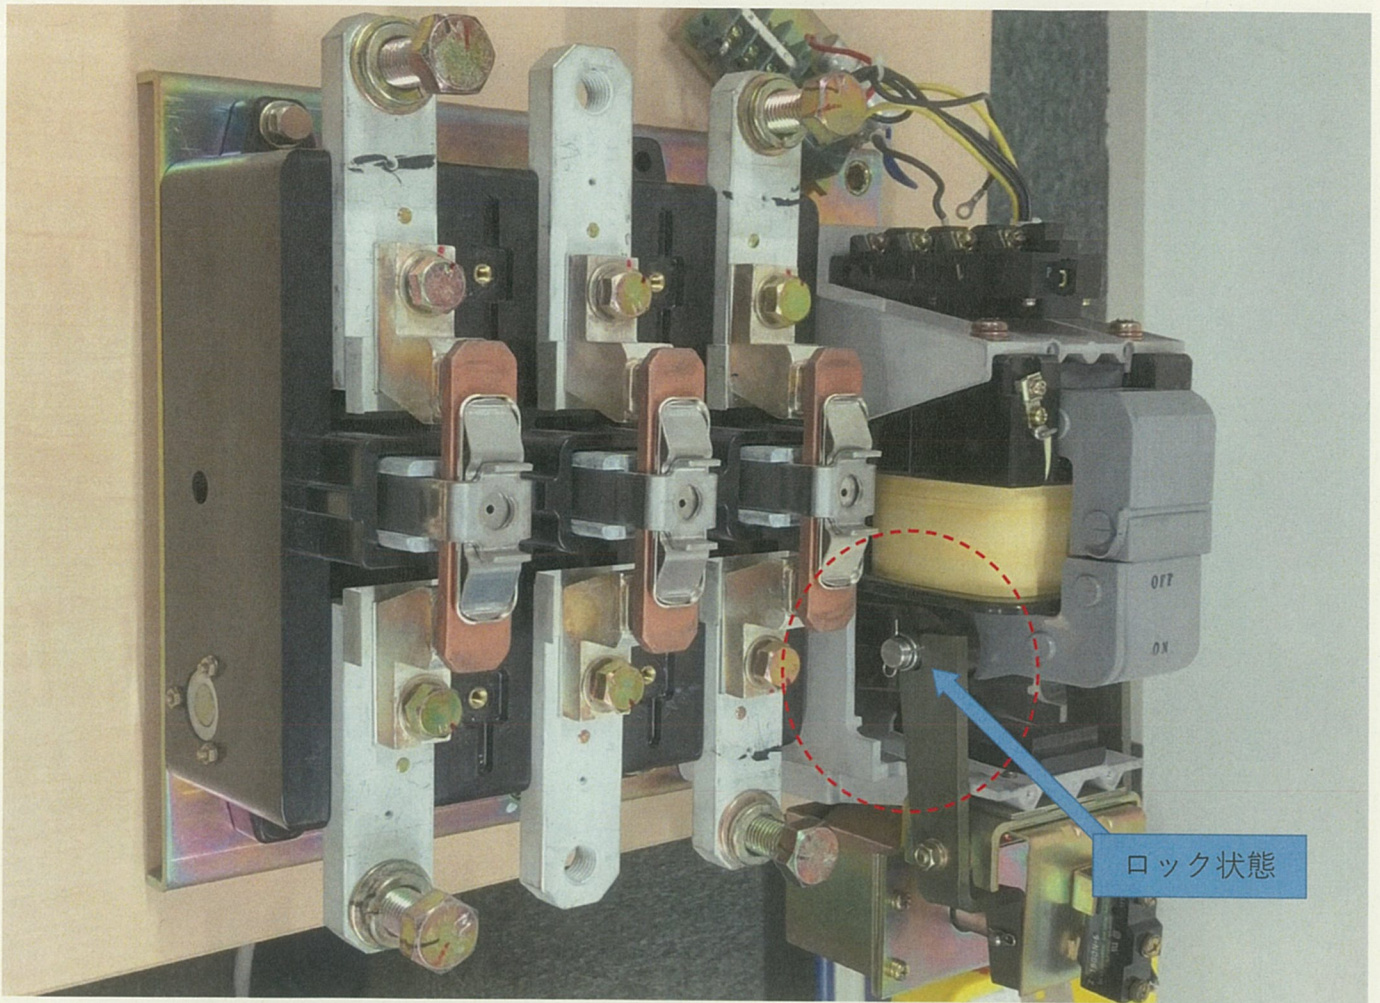
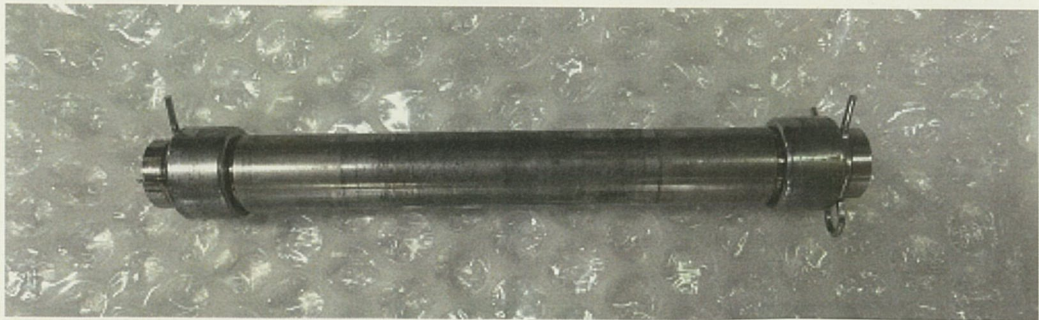
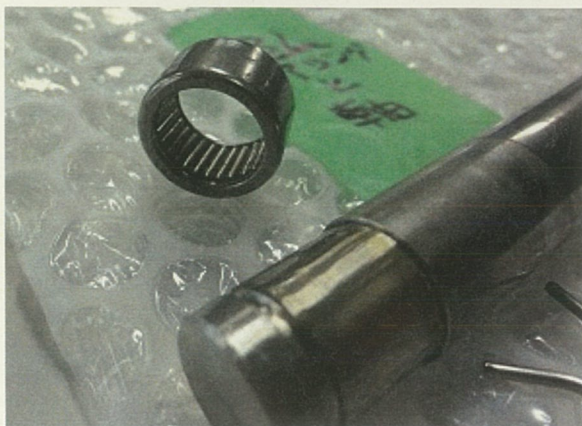
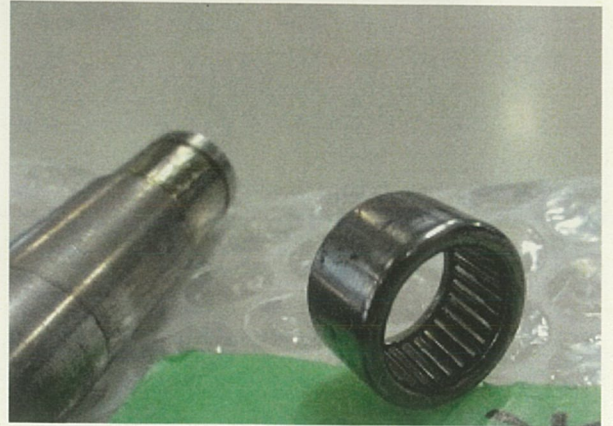
電磁接触器 ラッチ機構(投入状態)

- ①電磁接触器のラッチ機構部のベアリング内潤滑剤が約 30 年間の長期使用によって粘度が増加(固化)した。
- ②電磁接触器について、上記①によって機械的な駆動機構の動きが緩慢になったため、投入時における瞬間的なコイル励磁電流が流れる時間が長くなっている等の電氣的な動作特性が変化した。
- ③電磁接触器の電氣的な動作特性の変化により、過去の電源切換えにおいて、ヒューズ内の 2 本のエレメントのうち 1 本が溶断し、エレメントが 1 本のみとなった。
- ④今回の電源切換えにおいて、残っていた 1 本のエレメントに電流が集中したため、2 本のエレメントがある場合のヒューズの溶断特性(瞬間的な電流値及び動作時間)における溶断領域に至っていないにもかかわらず、ヒューズが溶断した。

軸及びベアリング

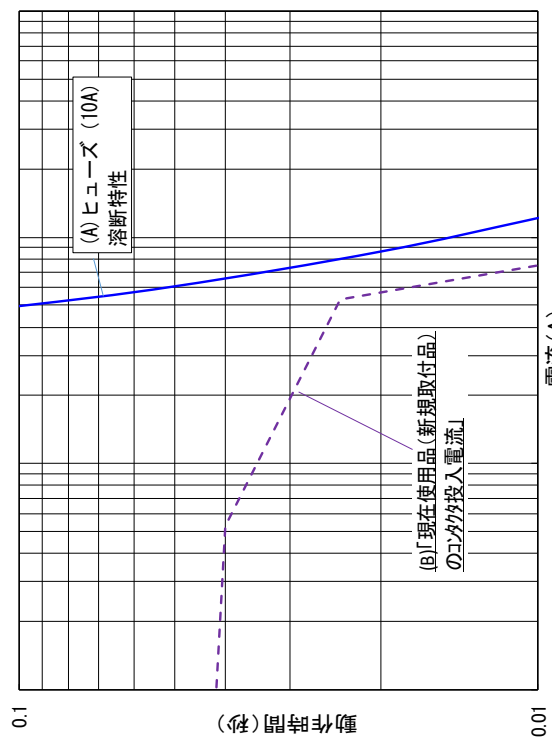
## 1. 通常状態(コンタクタ長期使用状態にない場合)

ヒューズの溶断特性とコンタクタの動作特性の関係。(B)現在使用品(新規取付品)の動作特性について、動作時間0.006秒にて91.9Aであり、0.01秒では70A程度となる

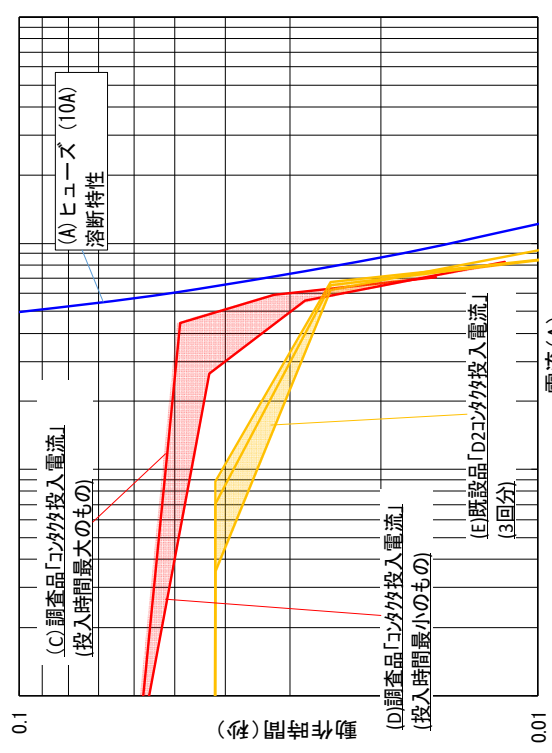
## 2. 長期使用によるコンタクタ動作特性変化

コンタクタの長期使用(長期間経過)により、コンタクタの動作が渋くなってコンタクタの動作特性が変化し、動作時間が長くなり、動作特性にばらつきを生じる。

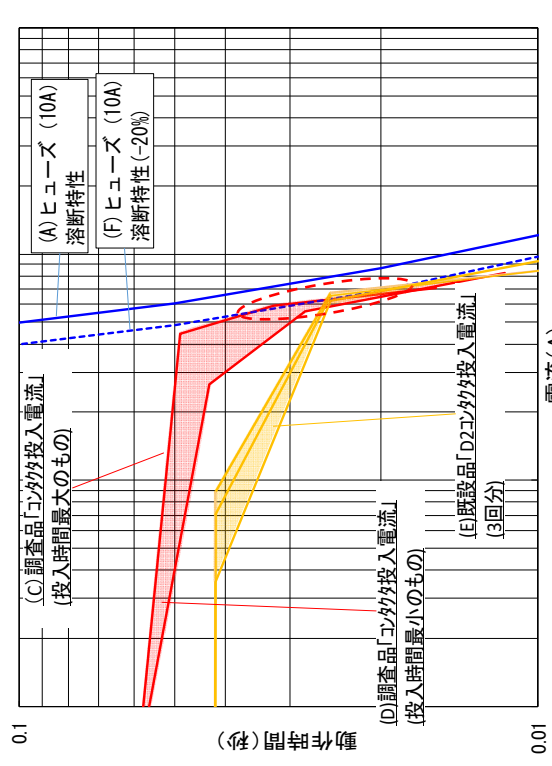
## 3. コンタクタ動作特性変化によるヒューズへのダメージ

コンタクタ動作特性の変化により、ヒューズ溶断特性変化(低下)を生じる可能性が高くなる領域の電流(溶断特性の80%を超える電流)に相当するコンタクタ投入電流がヒューズに通電(一時的または繰り返し)され、ヒューズがダメージを受ける。

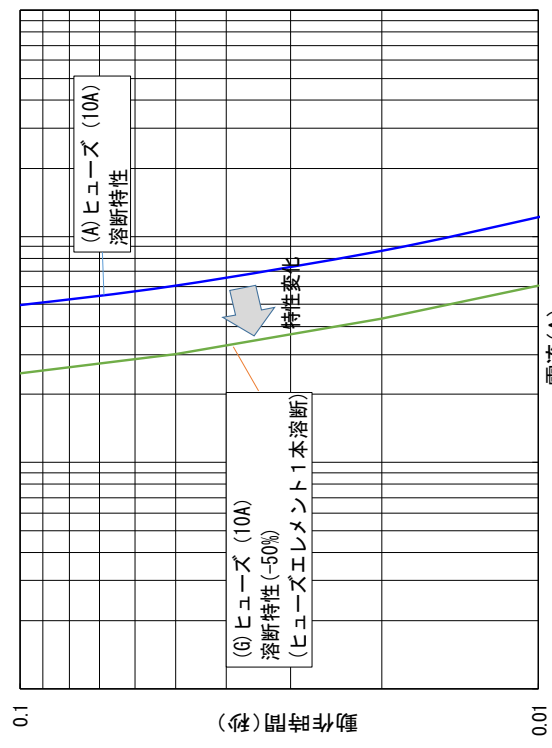
## 4. ヒューズ溶断特性低下(ヒューズエレメント1本溶断)

3. によるヒューズダメージにより、ヒューズのエレメント2本中1本が溶断し、ヒューズの溶断特性が低下した。

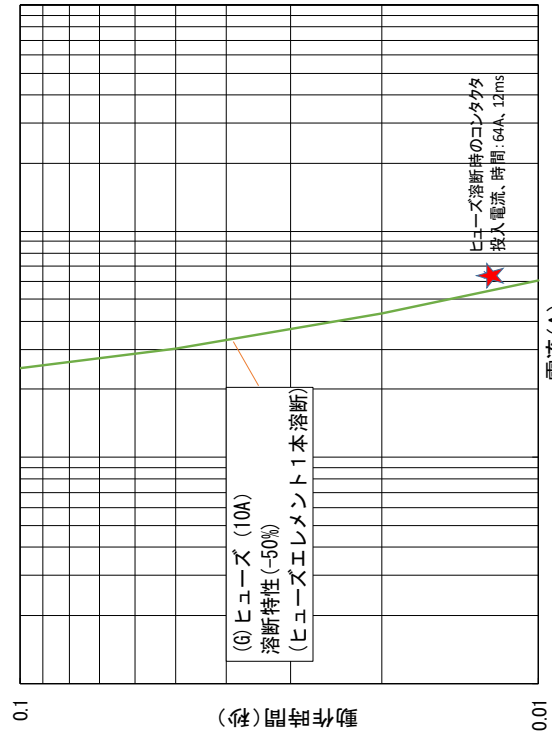
## 5. ヒューズ溶断時(事象発生時)

今回の事象発生時のコンタクタ操作によって、コンタクタ投入電流がヒューズに通電され、溶断に至った。
