福島第二原子力発電所3号機および柏崎刈羽原子力発電所7号機
非常用ディーゼル発電機過給機の点検結果の報告について

上記事象の水平展開について、福島第二原子力発電所3号機非常用ディーゼル発電機（以下、D/Gという。）(B)及び柏崎刈羽原子力発電所7号機D/G(B)の点検結果、並びにレーシングワイヤ孔位置測定の判定基準について、以下に示す。また、超音波探傷法によるファツリ一部検査手法の開発状況について、以下の通り報告する。

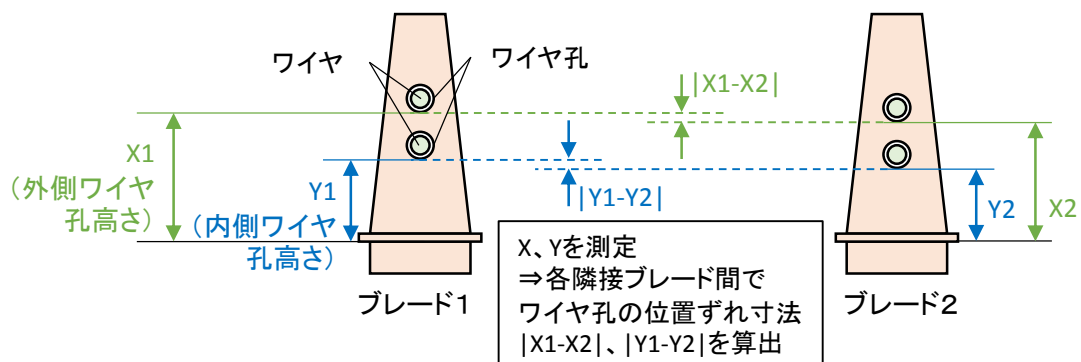
図1 ブレード取外し状態でのワイヤ孔位置測定について

- タービンブレード取外し後に、旧品タービンブレードファツリ一部およびロータファツリ一部のPT検査を実施した。
- タービンブレード取外し後に、旧品タービンブレードのレーシングワイヤ孔位置測定を実施した。(図1参照)

- PT検査の結果、タービンブレード、ロータともに、き裂は確認されなかった。
- 隣り合うブレードの孔位置の差(位置ずれ寸法)は最大0.14mmであった。なお、柏崎刈羽原子力発電所1号機の原因調査では、0.89mmの位置ずれが確認されたブレードであってもき裂は認められなかった。
- タービンブレード交換後のD/G試運転の結果、異常のないことを確認した。

福島第二原子力発電所3号機D/G(B)はタービンブレード取り外し・再取付けの実績があることから、タービンブレードを新しいものに交換した。交換に加え、旧品タービンブレードおよびロータの点検を実施したことから、点検内容及び点検結果について以下の通り報告する。

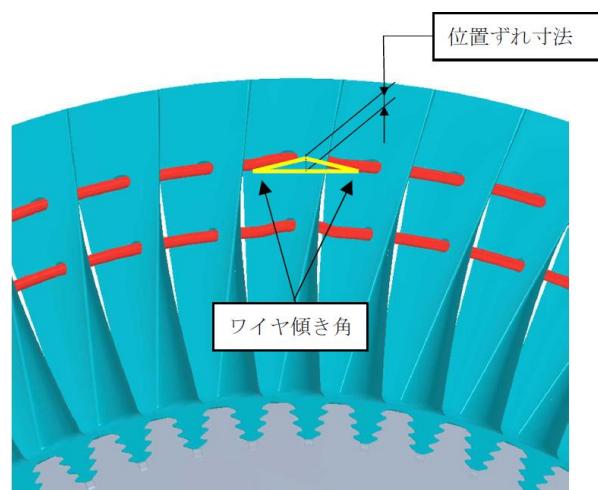
図2 隣接するタービンブレードのレーシングワイヤ孔位置ずれとワイヤ傾き角

柏崎刈羽原子力発電所1号機の応力解析において、ワイヤ傾き角が大きくなるほど、タービンブレード背面側ファツリ部の応力振幅が大きくなることが確認された。また、図2のように、隣り合うブレード間の位置ずれ寸法が大きくなることにより、ワイヤ傾き角が大きくなることから、破損メカニズム上重要である隣り合うブレード間の位置ずれ寸法に対して、本件の判定基準を設ける。

ここで、柏崎刈羽原子力発電所1号機では、ワイヤ孔の位置ずれ寸法が0.89mm以下であったタービンブレードではき裂は認められなかったこと、及び本事象は、「ワイヤ孔の位置ずれ」と「塑性変形したタービンブレードの取り外し・再取付け」の重畳により発生したものと評価していることから、タービンブレードを取り外し・再取付けしていない過給機で、ワイヤ孔の位置ずれ寸法が0.89mmあってもき裂は発生しないと考える。

なお、各型式は基本的に相似設計であり、ある角度のワイヤの傾きで発生する応力振幅の影響は型式によらず、柏崎刈羽原子力発電所1号機の過給機型式と同等であるため、ワイヤ傾き角が、柏崎刈羽原子力発電所1号機での位置ずれ寸法0.89mmにおけるワイヤ傾き角以下であれば、き裂は発生しないものとする。

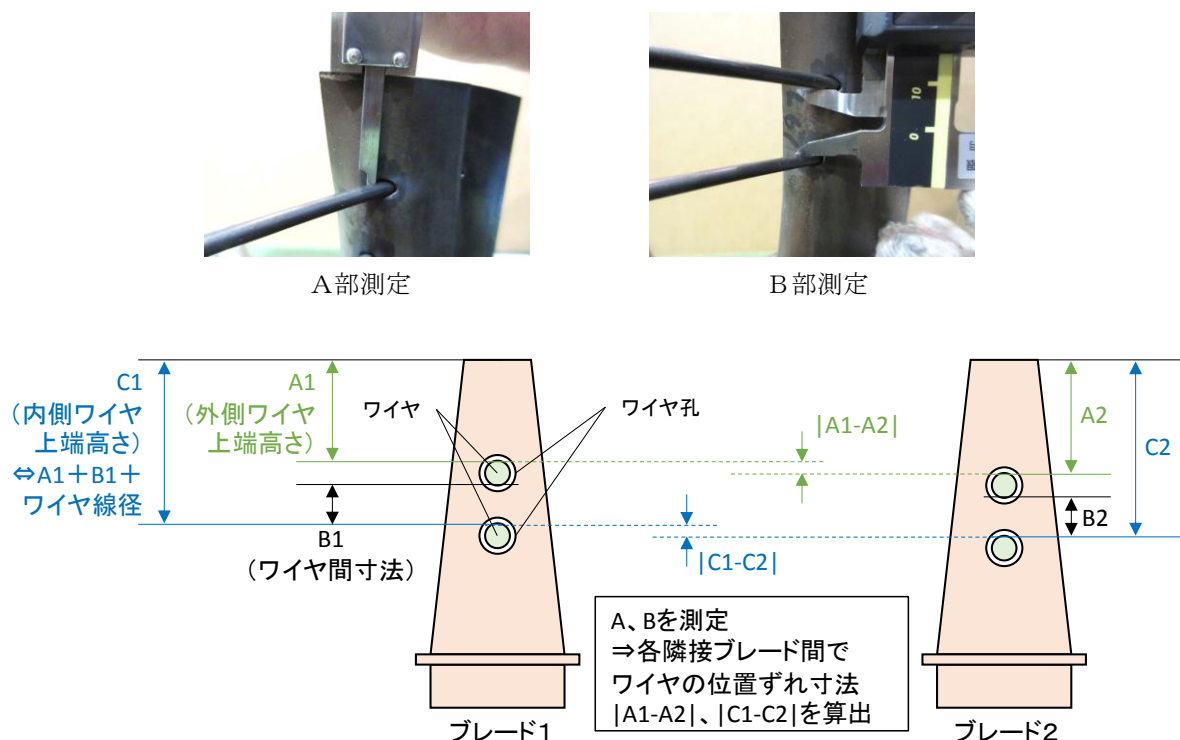
図3 ブレード取付け状態での孔位置測定イメージ（ワイヤ2列の場合）

タービンブレード取付け状態ではワイヤ孔端面までの寸法測定が難しいことから、タービンブレード先端から外側ワイヤ上端までの距離（Aとする）をノギスで測定し、隣接ブレードとの測定値の差を位置ずれ寸法とする。ワイヤが2列の場合、外側ワイヤ下端から内側ワイヤ上端までの距離（Bとする）をノギスで測定し、A、B及びワイヤ線径を足し合わせた値を算出し、隣接ブレードとの計算値の差をワイヤの位置ずれ寸法とする。（図3参照）

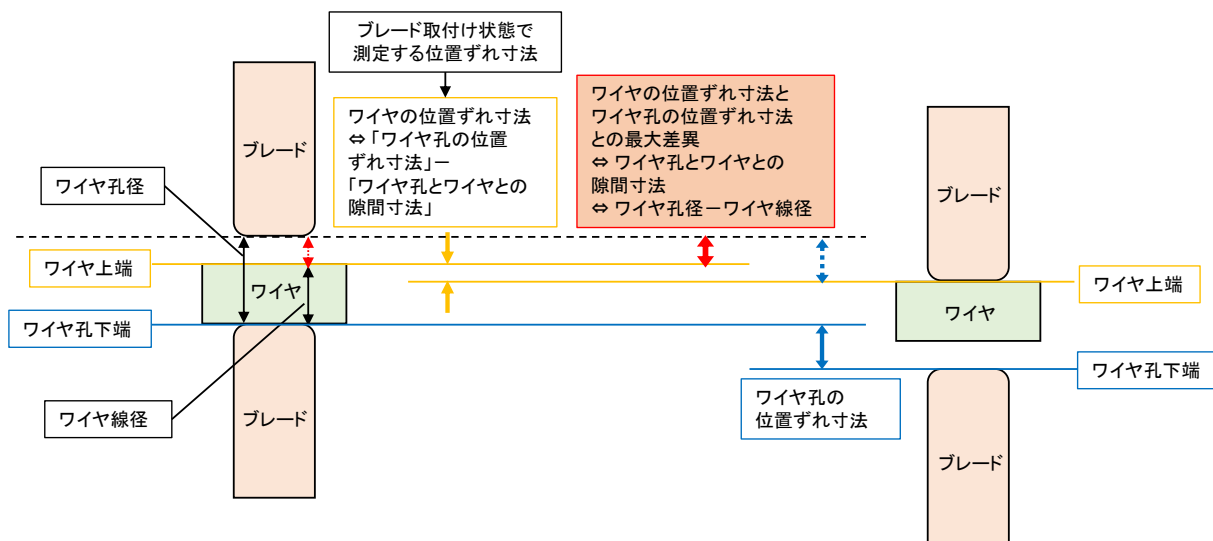
図4 ワイヤの位置ずれ寸法とワイヤ孔の位置ずれ寸法との差異について

上記の測定方法ではワイヤの位置ずれ寸法を測定していることから、ワイヤ孔の位置ずれ寸法に対して、ワイヤ孔とワイヤとの隙間分が差異として発生する（図4参照）。福島第二原子力発電所3号機にて、ブレード取付け状態で本測定を実施し、図1の測定結果と比較検証したところ、ワイヤの位置ずれ寸法とブレード取外し状態で測定したワイヤ孔の位置ずれ寸法との差異が、設計上のワイヤ孔とワイヤとの隙間寸法以内になることを確認した。このため、本測定を用いた判定においては、当該の設計上の隙間寸法を保守的に差し引いた値を判定基準とする。
