高レベル廃液ガラス固化建屋 過負圧事象に対する調査結果報告について

2018年5月25日
日本原燃株式会社
再処理事業部

高レベル廃液ガラス固化建屋 過負圧事象に対する今後の対応について

高レベル廃液ガラス固化建屋における過負圧事象について

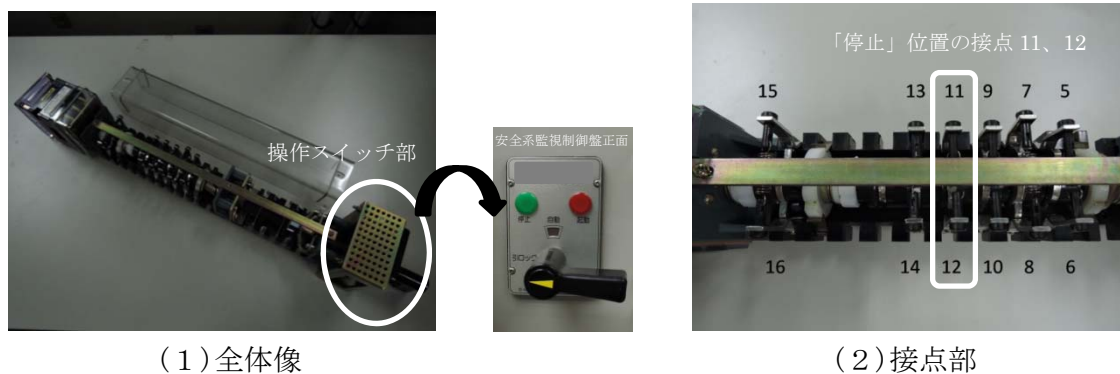
図1. 操作スイッチの外観

安全系監視制御盤から取外した後の操作スイッチの外観の様子は図1の通りであり、調査結果を以下表1に示す。

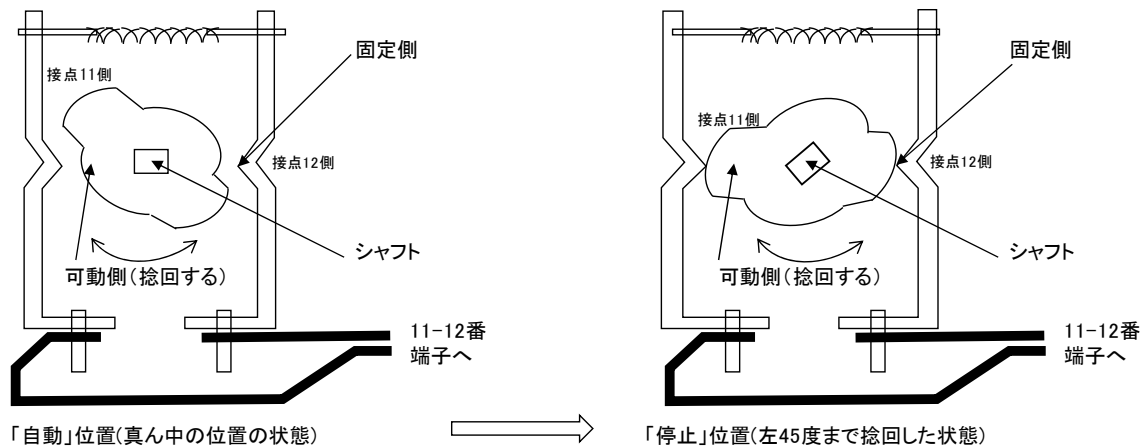
図 6. 操作スイッチの接点部のイメージ図

- (1) 操作スイッチの接点は図6.に示す通り捻回型の接点であり、事象発生時までに「停止」位置の接点12の固定側に塵埃が付着した。
- (2) 操作スイッチの「停止」位置の接点中央部にて接触抵抗が高くなり、一時的に導通しない状態になった。
- (3) これにより、安全系監視制御盤における停止操作を行った際、1回の停止操作で2回停止指令が出力される^{※1}という操作スイッチの接点不良が発生した。
- (4) 当該接点不良が原因で過負圧事象の発生に至った^{※2}。
- (5) なお、接点に付着した塵埃は事象発生からメーカー工場での詳細調査までの間に剥がれ落ち、操作スイッチの調査では塵埃が確認されなかった。

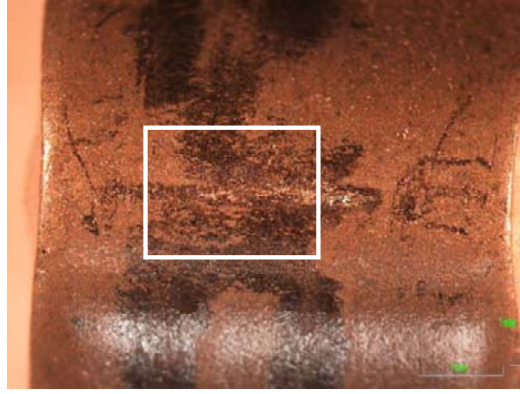
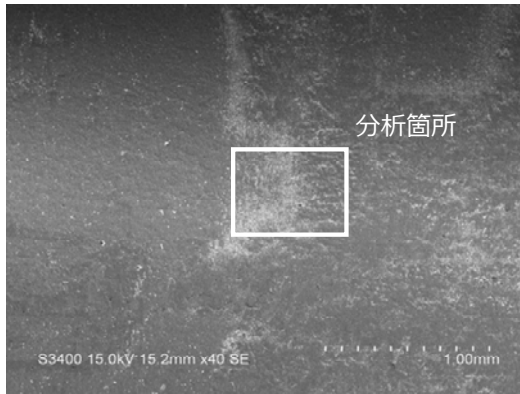
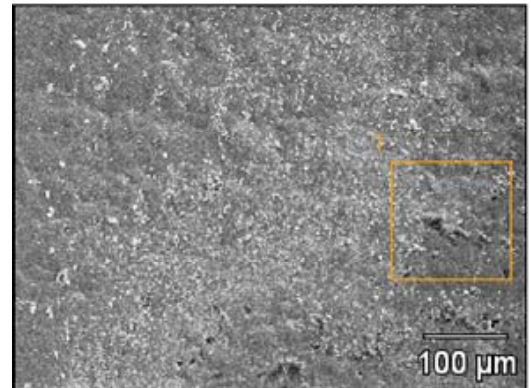
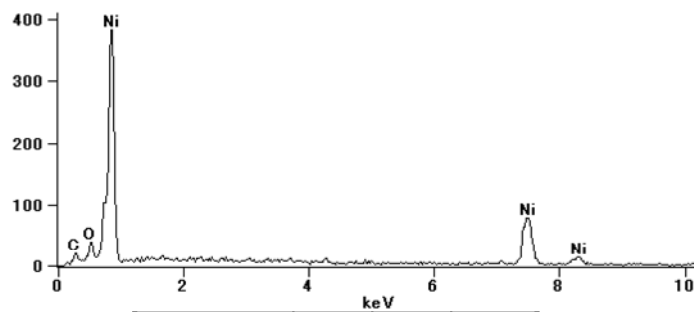
図 2. 表面観察および元素分析の結果 (接点 11: 固定側)

検出元素	C	O	Ni
重量濃度%	3.48	2.97	93.55

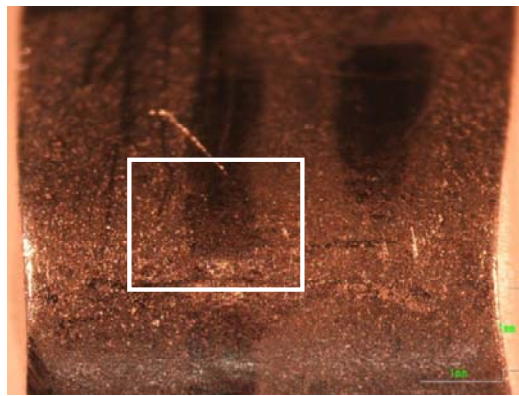
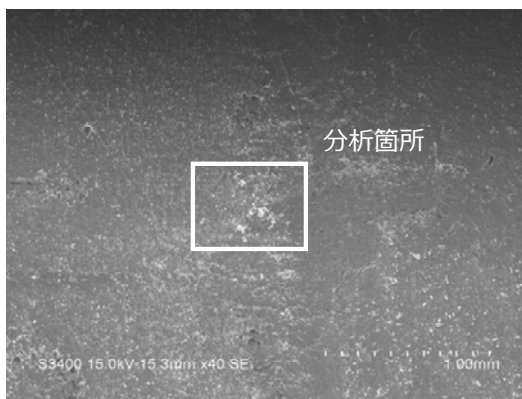
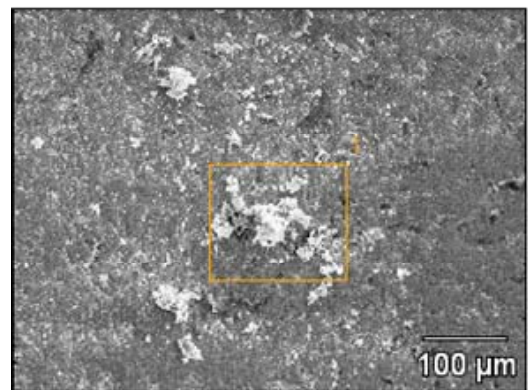
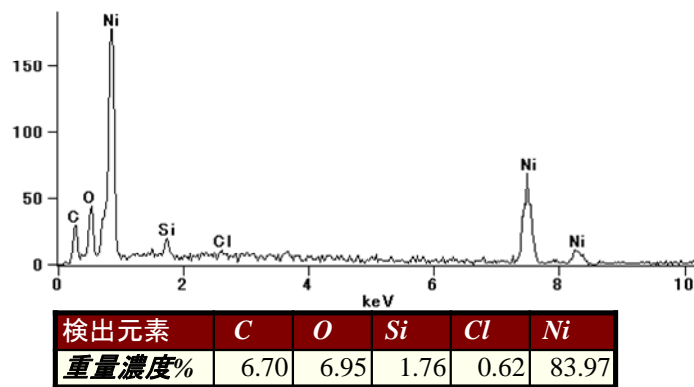
図 3. 外観および元素分析結果 (接点 12 : 固定側)

一方、成分分析において図3.に示す通り、接点12の固定側にてめっき成分であるNiの他に塵埃に由来するSi成分が検出されたことから、今回発生した接点の動作不良は、塵埃が当該接点に付着し、接触抵抗が変動したことにより発生したものと推定する。

- (1) 操作スイッチの接点に対する塵埃の付着は、安全系監視制御盤での操作頻度が低いもので発生するものと推定されるため、安全系監視制御盤に設置されている安全上重要な機器のうち、操作頻度の低い操作スイッチを点検することで塵埃の付着を予防する。
- (2) 安全系監視制御盤に設置されている操作スイッチの予備品を確保し、異常時には速やかに交換できる体制とする。

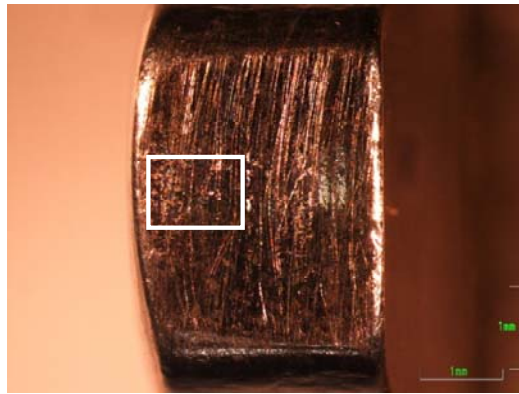
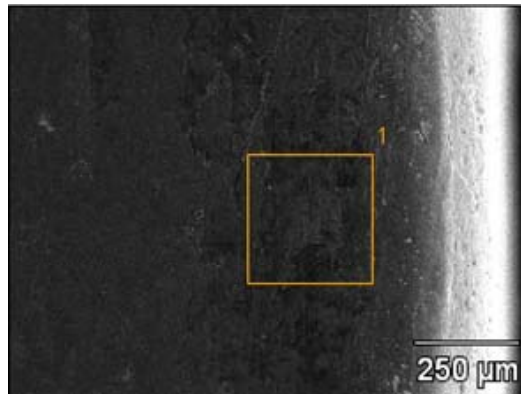
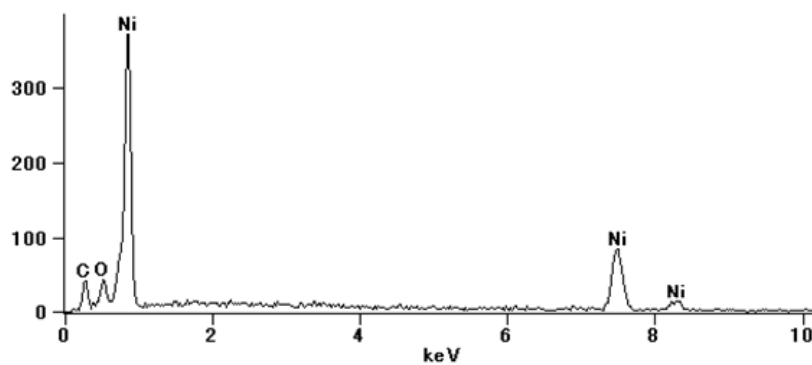
図 4. 外観および元素分析結果 (接点 11: 可動側)

検出元素	C	O	Ni
重量濃度%	6.13	4.91	88.96

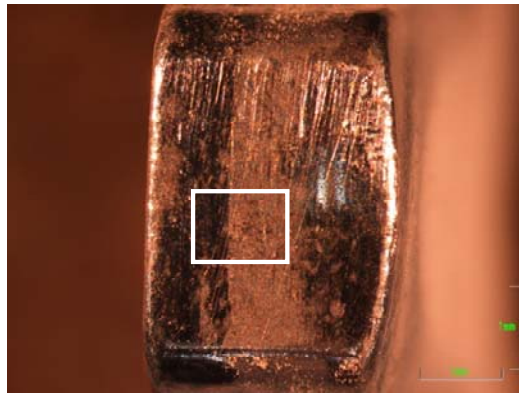
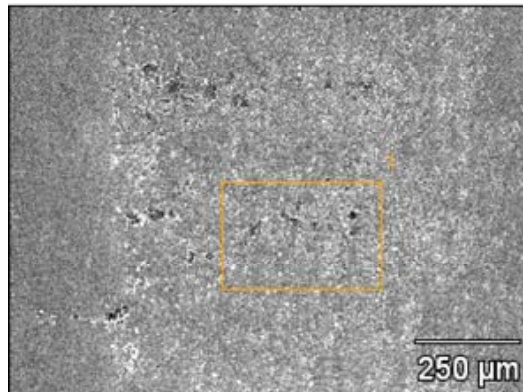
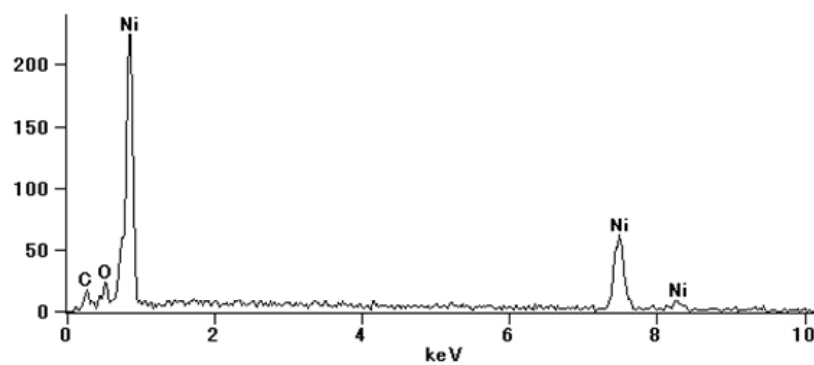
図 5. 外観および元素分析結果 (接点 12 : 可動側)

検出元素	C	O	Ni
重量濃度%	4.64	3.32	92.04

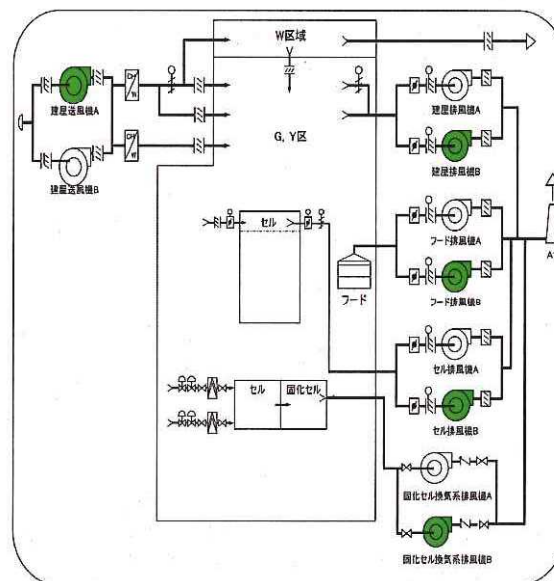
図1 建屋換気設備(事象発生当時の送・排風機の状態)

事象が発生した当時の機器の状態は、建屋換気設備の送風機Aが起動、それ以外の機器(排風機等)はB系が起動状態であった。(なお送風機Bは操作スイッチを引ロック状態とした停止隔離状態であった。)この状態では、機器故障時の自動起動が出来ないことから、より安全側の状態とするため、通常運転状態に復旧することとした。

- (1) 建屋送風機Bの操作スイッチの引ロックを解除する。
- (2) 建屋送風機Aを安全系監視制御盤にて停止する。
- (3) 速やかに建屋送風機BをOISにて起動する。
- (4) 建屋換気設備をOISにて通常運転状態（建屋換気設備送・排風機A系，B系共に起動状態）とする。

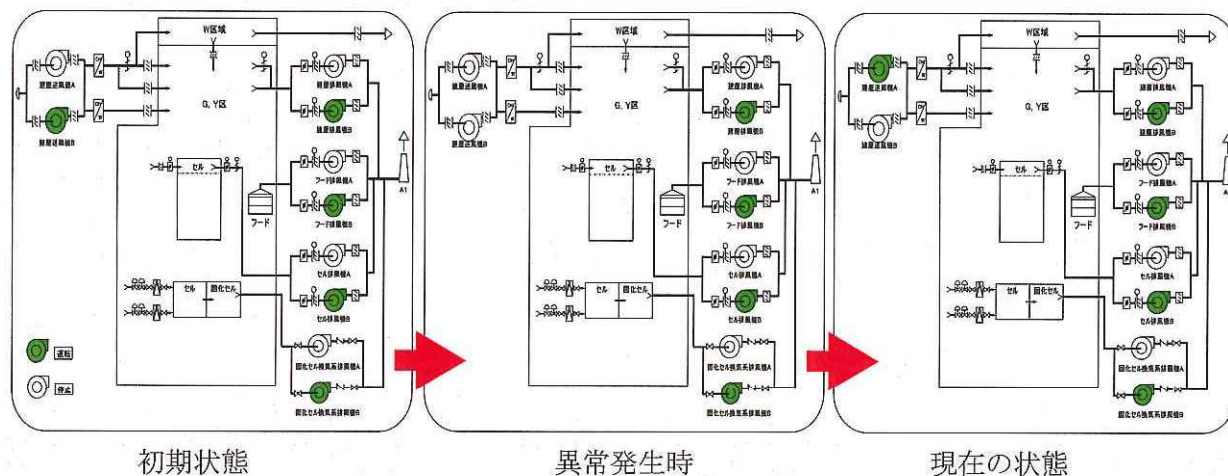
図1 建屋換気設備（現在の排風機の状態）

以下の送・排風機について順次安全系監視制御盤起動からO I S起動に移行していく際、12時31分に建屋換気設備送風機BをO I S起動とする操作を行ったもののO I S起動とならず、建屋換気設備送風機Bが停止した。このため、保修作業実施計画書の保安上必要な措置に従い、速やかに安全系監視制御盤から建屋換気設備送風機Bを起動操作したが起動しなかったため、建屋換気設備送風機Aを起動した。建屋換気設備送風機Aを起動するまでの間、送風機が2台停止となったため一時的に過負圧状態となったが、建屋換気設備送風機Aを起動し負圧が元の状態に復旧した。

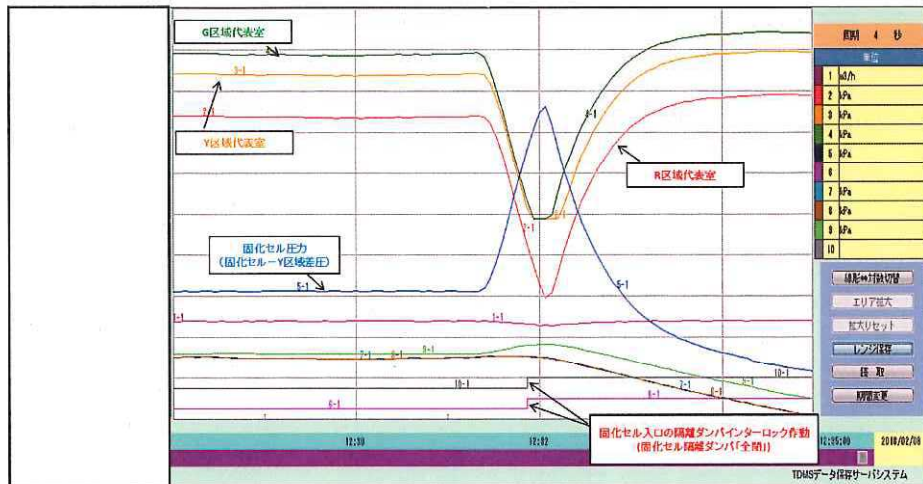
図2 高レベル廃液ガラス固化建屋 負圧トレンド

負圧のトレンドを確認したところ、固化セルとY区域の負圧は逆転していないことを確認した。また、Y区域の圧力が深くなったことから、Y区域と固化セル間の差圧が小さくなったことにより、固化セル圧力高警報が発報し、安全上重要なインターロック作動により固化セル入口の隔離ダンパがON-OFF制御に移行した。なお、固化セル圧力は現在適用される状態外であり、保安上の問題はない。

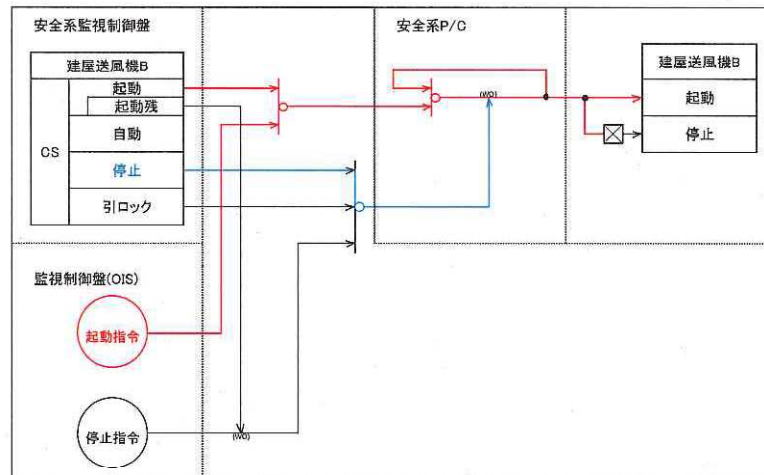
図3 建屋送風機B IBD

以下にインターロックブロック線図（以下、「IBD」という）を示す。安全系監視制御盤から起動するとハードロジックで排風機が起動するロジックになっている。

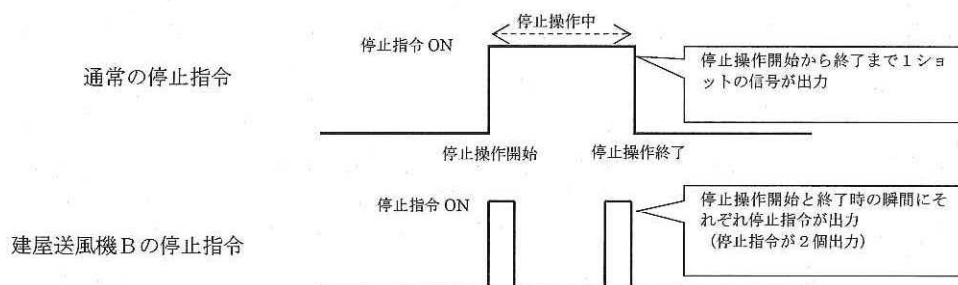
図4 停止操作指令 概要図

現場調査の結果、安全系監視制御盤にある建屋送風機Bの操作スイッチからの停止指令が、通常であれば1回の停止操作中は1ショットの停止信号が出力される場所、1回の停止操作でも停止操作開始と終了時の瞬間にそれぞれ停止指令が出力（停止指令が2回出力）されることがわかった。なお調査は6回実施し、うち2回再現することを確認した。

これは操作スイッチの接点不良が考えられる。

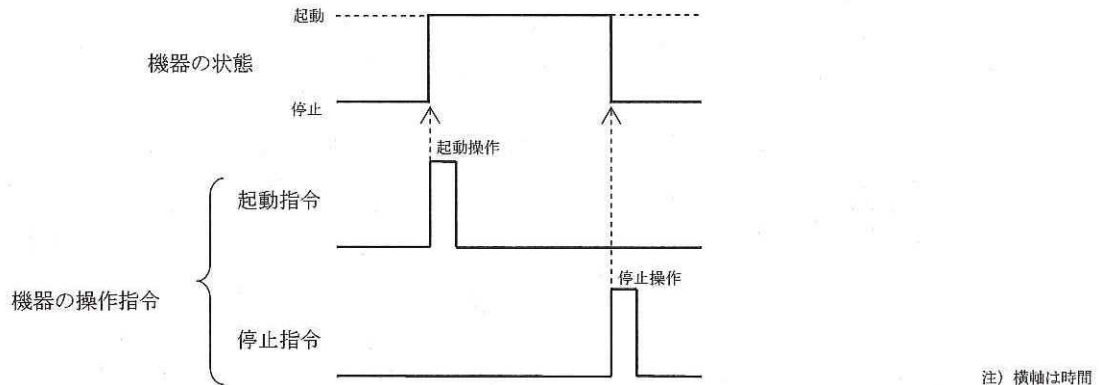
図5 通常時の機器の操作指令に対する状態 概要図

通常時の機器の起動・停止の操作指令は、安全系監視制御盤でもOISでも1ショット信号で出力される。建屋送風機Bの場合、P/Cで起動信号を自己保持することにより運転を継続する。

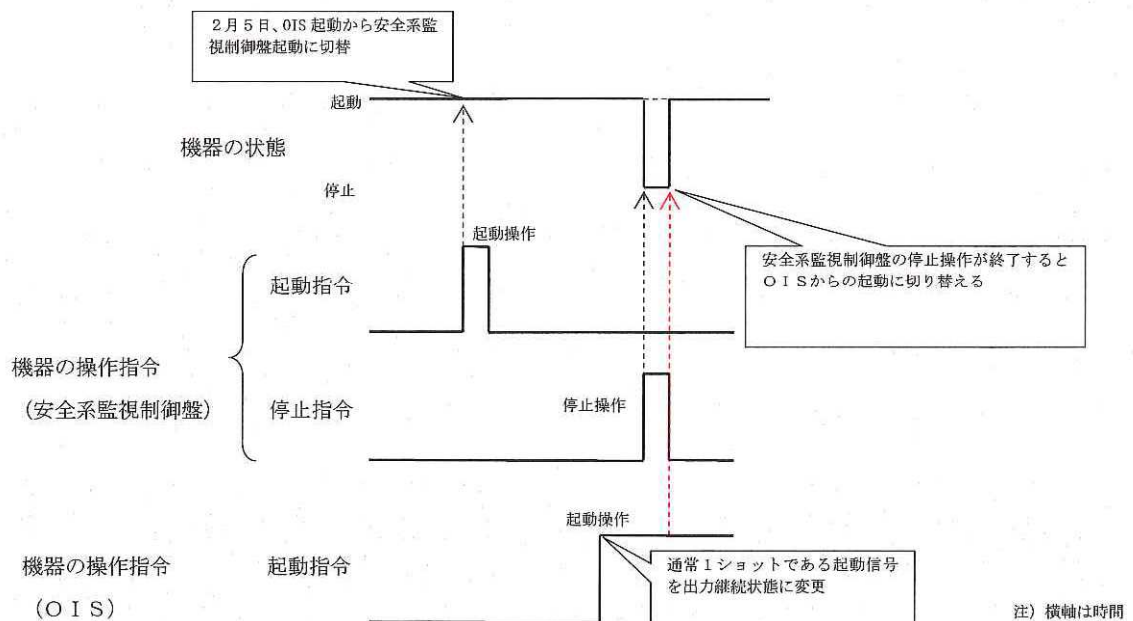
図6 安全系監視制御盤起動からOIS起動への移行 概要図

今回、設備点検に伴う送・排風機の起動を安全系監視制御盤起動からOIS起動へ移行することを検討するにあたり、機器の停止時間を極力短くするため、OISからの起動指令を通常1ショットである起動信号を出力継続状態に変更した上で、安全系監視制御盤の停止操作が終了するとOISからの起動に切り替えることとしていた。

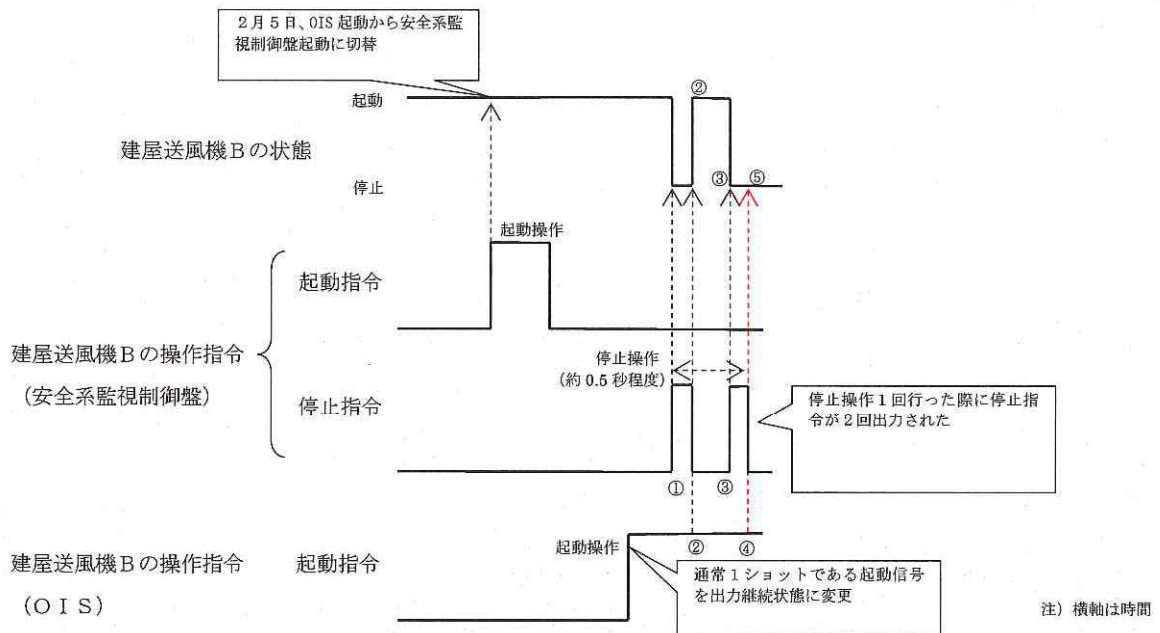
図7 建屋送風機Bにおける安全系監視制御盤起動からO I S起動への移行 概要図

- ① 停止操作指令開始時、瞬時に停止指令が出力され、建屋送風機Bが停止した。
- ② 停止指令が出力されなくなると、O I Sからの起動信号が出力されるため、P/Cの投入スプリングがONされしゃ断器が投入され、建屋送風機Bが起動した。
- ③ 停止操作終了時、瞬時に停止指令が出力されたため、建屋送風機Bが停止した。
- ④ 停止操作が終了し停止指令が出力されなくなると、再度O I Sから起動信号が出力される。
- ⑤ P/Cまで起動指令が出力されるもの、停止操作が約1秒程度であり、1度起動してから2度目の起動までの時間も0.5秒程度と想定される。このため投入スプリングが畜勢される時間を確保できず、建屋送風機Bは起動しなかった。

また2度目の起動信号により保護回路が働いたため、再度畜勢され且つO I Sから起動信号が出力されていてもP/Cのしゃ断器が投入されず、建屋送風機Bは起動しなかった。

上記に記載したように操作スイッチが接点不良となる可能性について原因調査を行うと共に、操作手順の検討に不足がなかったか、今後更なる深堀調査を行い対策を実施する。
