第三低放射性廃液蒸発処理施設 ユーティリティ室(G420)での漏水事象の
原因及び対策について

令和元年 12 月 6 日
再処理廃止措置技術開発センター

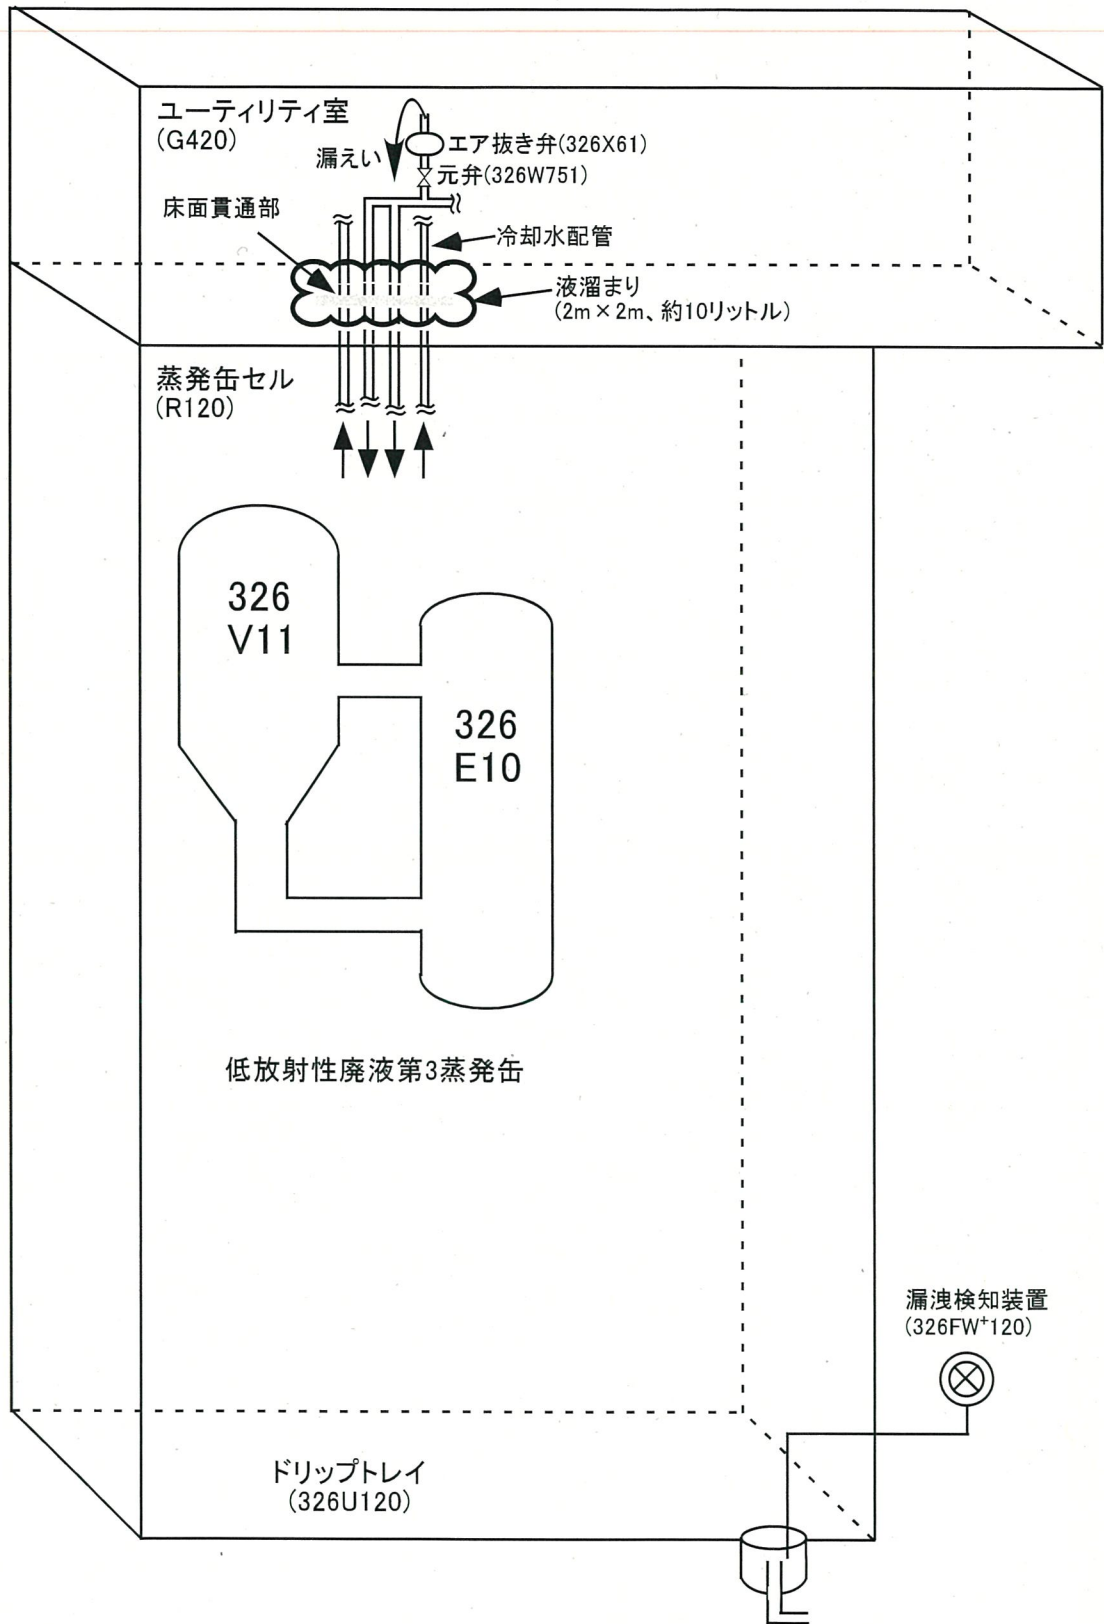
平成 31 年 4 月 25 日(木)9 時 03 分頃、第三低放射性廃液蒸発処理施設(Z 施設)蒸発缶セル(R120)内ドリフトレイ(326U120)の漏洩検知装置(326FW*120)が作動した。ただちに施設内の点検を行ったところ、9 時 30 分頃、ユーティリティ室(G420)において、当該室内の冷却水配管に設置されているエア抜き弁(326X61)のエア抜き部から冷却水が漏れていること及び床面に液溜りがあることを発見した。エア抜き部からの漏れは、エア抜き弁(326X61)の元弁(326W751)を閉めて停止した。

冷却水の漏えい箇所(G420)と漏洩検知装置(R120)の位置関係

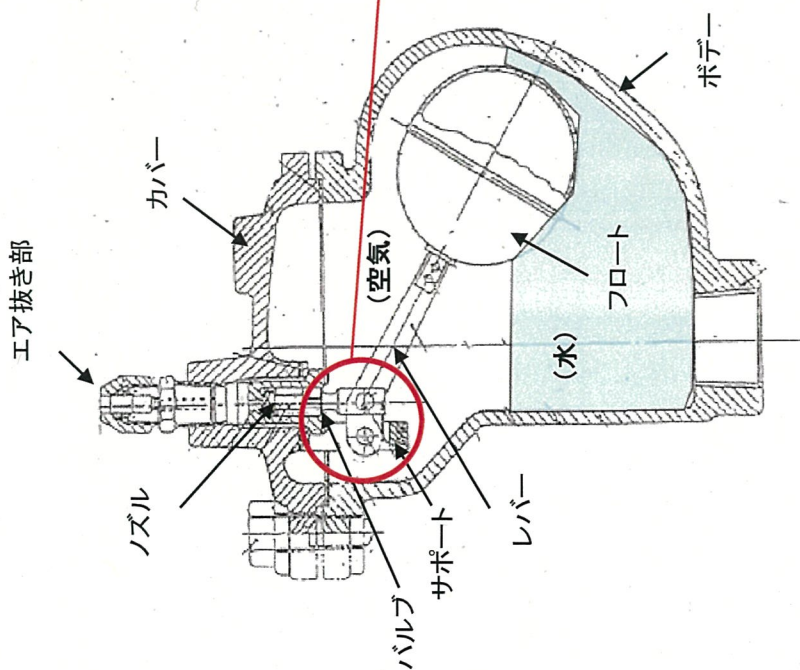
エア抜き弁の作動原理

- ・エア抜き弁は、バルブがフロートに繋がった構造となっており、フロートは水に浮いている。
- ・空気が流入して水位が下がると、フロートも下がってバルブが「開」となり、空気はエア抜き部から外部に排出する。
- ・空気の排出により、水位が上昇すると、フロートも浮き上がり、バルブが再び「閉」の状態に戻る。

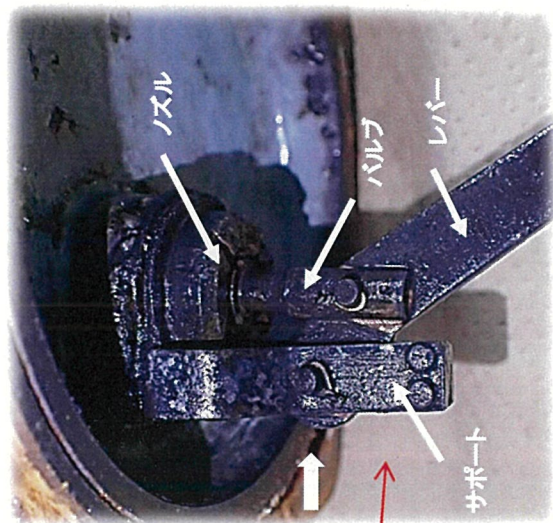
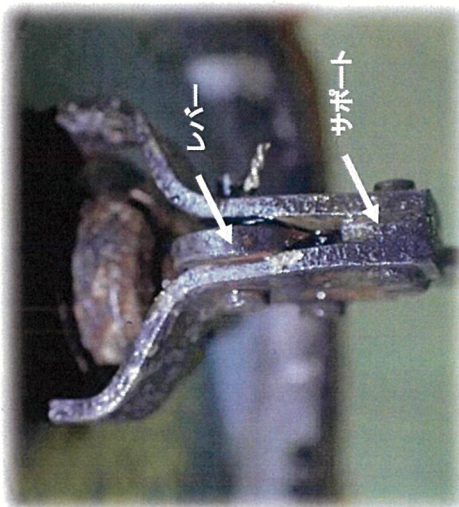
エア抜き弁の分解点検の状況

- ① 弁の部品(ボデー、カバー、バルブ、ノズル、レバー、サポート、フロート)に有意な変形や傷がないことを確認した。このうち、駆動部(バルブ、ノズル、レバー及びサポート)に黒色の付着物があることを確認した(添付-2)。
- ② 手動によりフロートを上下し、駆動部の動作を確認した結果、フロートを上げバルブを閉める時には動きが重く閉まりにくいことを確認した。
これは、フロートが上がり、それと連動してバルブがノズルに入り込む際、ノズル内の付着物がバルブと干渉し、円滑な動作を妨げていることが原因と推定した。

有意な変形や傷がないこと、黒色の付着物があることを確認した

- (1) エア抜き弁(326X61)を新品の予備品に交換し、復旧した。
- (2) 今後は、以下の対策を講じ、漏えいに係る管理を強化したうえで、エア抜き弁からの漏えいが認められた場合は、従来どおり、速やかに弁の交換を行う。
 - ① 万一、エア抜き弁から冷却水が漏れた場合でも床に流出しないよう、当該エア抜き弁のエア抜き部にドレンホースを取り付け、ドレンホースからの排水は、一旦、容器に受けて漏えいを検知できるようにし、容器からオーバーフローした水が排水口に流れるようにした(添付-5)。
 - ② 漏水受け容器内の水の有無を日常巡視点検(1回/直)において確認・記録することとした。
- (3) 他施設の冷却水系統に設置されているエア抜き弁(フロート式)は、漏水に備えた対応がとられていることを確認した。

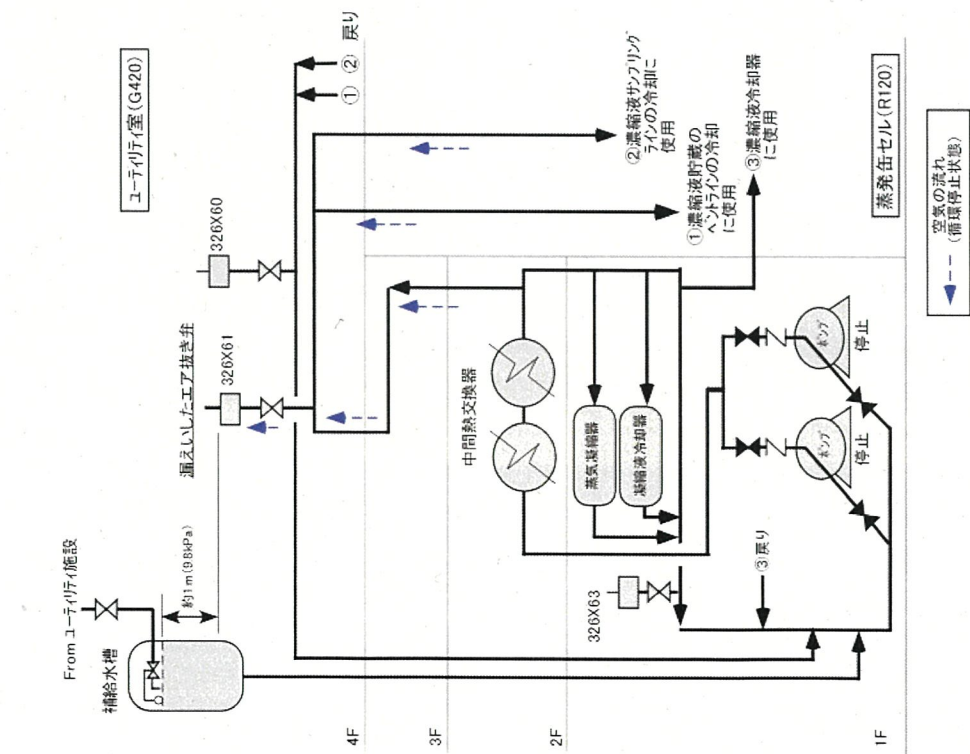
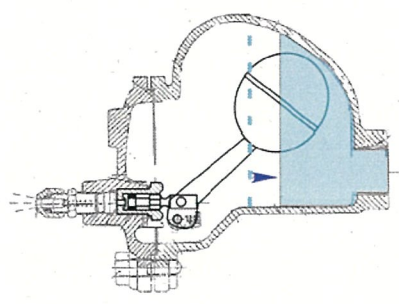
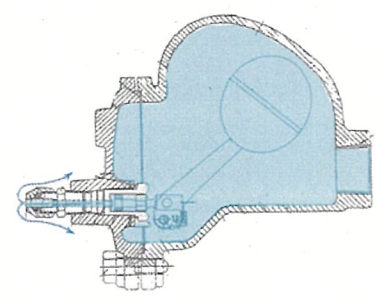
エア抜き弁から冷却水が漏えいした原因 (循環停止時)

上記の調査結果から、エア抜き弁(326X61)のエア抜き部から冷却水が漏えいした原因は、冷却水の循環運転停止後、循環ライン中の空気がエア抜き弁から抜けていく際に駆動部の付着物により動作不良を生じ、バルブが閉まり切らず漏えいしたものと推定した(添付-3)。

① 326X61に繋がるラインの空気移動

② エア抜き弁の水位の低下によるエア抜き弁の作動

③ エア抜き弁が全閉にならず、冷却水が漏えい

- ① 冷却水の循環停止後、循環ライン内に残存する空気が、エア抜き弁 (326X61) に移動
- ② エア抜き弁内に空気が溜まっていき、徐々に水位が低下し、エア抜き弁が作動
- ③ 空気の排出後、バルブが全閉にならず冷却水が漏えいした
- ④ エア抜き弁には常時、補給水槽からの水頭圧が加わっていたことから、冷却水の漏えいが継続した

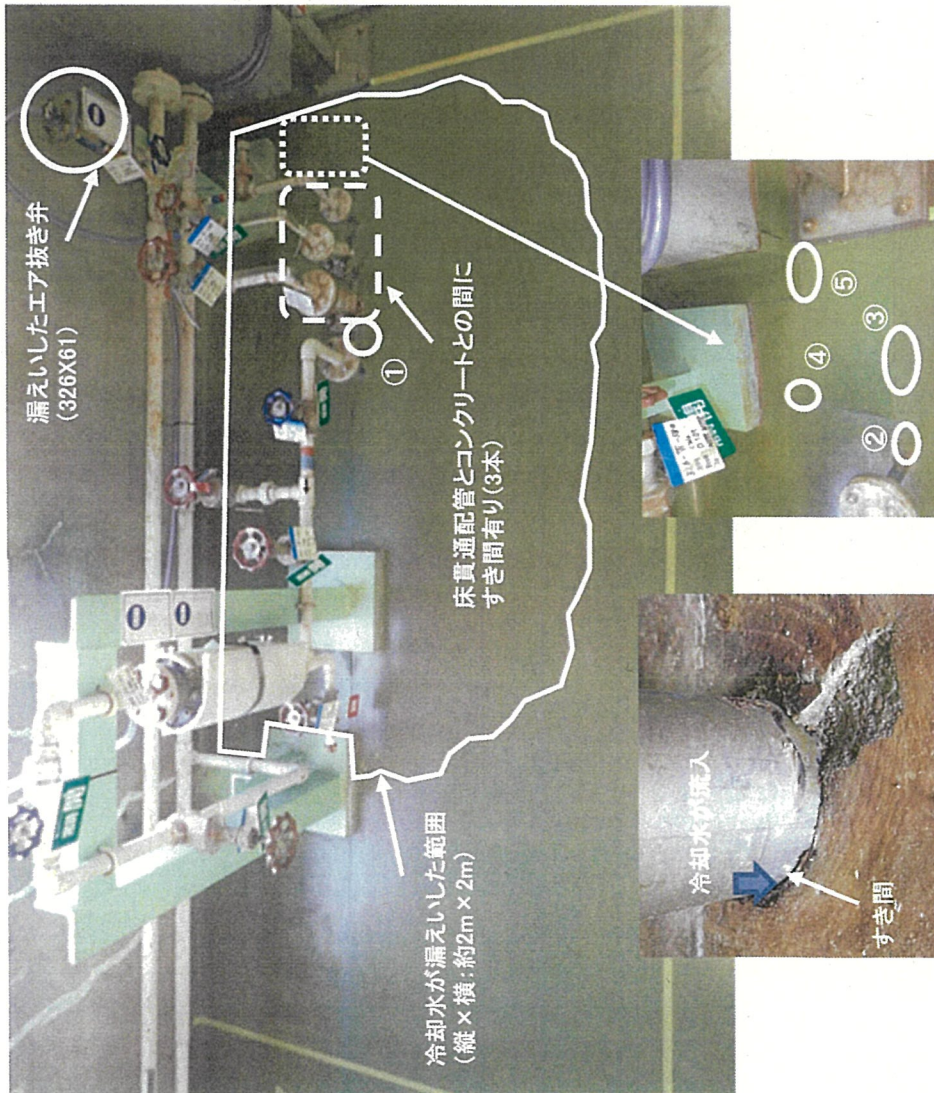
ユーティリティ室(G420)の床面の点検状況

- ①ビニール製床シートの溶着部(ビニール製床シートどうしの接続部)に数ミリ程度の剥がれが5箇所あることを確認した。また、当該箇所のビニール製床シートは、コンクリートとの接着が剥がれている部分を確認された。
- ②4本の床貫通配管とビニール製床シートの間コーキング剤が劣化し、すき間があることを確認した。また、このうち3本の配管貫通部は、配管とコンクリートの間にもすき間を確認した。なお、配管貫通部のすき間に対してスモークテストを行ったところ、いずれの配管貫通部も吸い込みはないことを確認した。

①～⑤:ビニール製床シートどうしの溶着が剥がれ、コンクリートとの接着が剥がれている部分を確認

床貫通配管とコンクリート間のすき間の状況(一例)

- (1) 床貫通配管とコンクリートのすき間、床貫通配管とビニール製床シートのすき間にコーキング処理を行った。また、ユーティリティ室(G420)の漏水があったエリアを含む全域について、ビニール製床シートの剥がれ箇所を溶着した。
- (2) ユーティリティ室(G420)のビニール製床シートの溶着部(ビニール製床シートどうしの接続部)及びビニール製床シートと配管のコーキング部を日常巡視点検(1回/日)において確認することとした。
- (3) 他施設の冷却水系統に設置されているエア抜き弁(フロート式)の設置フロアの床面については状態を確認し、剥がれがある箇所について流入しないよう処置を実施した。

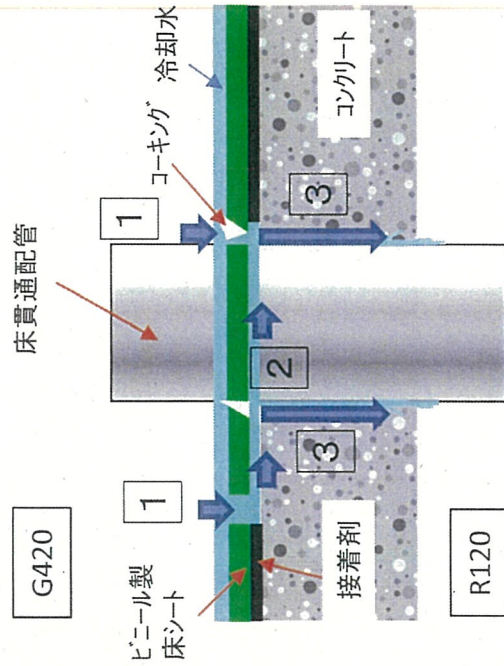
蒸発缶セル(R120)への流入経路(推定)

上記の調査結果から、ユーティリティ室(G420)の床面に漏れた冷却水が蒸発缶セル(R120)へ流入したのは、ビニール製床シートの溶着部(ビニール製床シートどうしの接続部)が剥がれていたことやビニール製床シートと床貫通配管にすき間があったことにより、ビニール製床シートの下部のコンクリート面に水が入り込み、近傍にあった床貫通

配管のすき間から蒸発缶セル(R120)へ浸透したものと推定した(添付-4)。

- ① ビニール製床シートの溶着が剥がれた箇所やビニール製床シートと床貫通配管のコーキングのすき間から、冷却水がビニール製床シートの内側のコンクリート面へ流入した
- ② 流入した冷却水は、ビニール製床シートとコンクリート面の接着が剥がれている部分に広がった
- ③ その後、床貫通配管とコンクリートの間のすき間から蒸発缶セル(R120)へ浸透した
