高浜発電所 4号機 蒸気発生器伝熱管の損傷について

2019年12月6日

1. 事象の概要

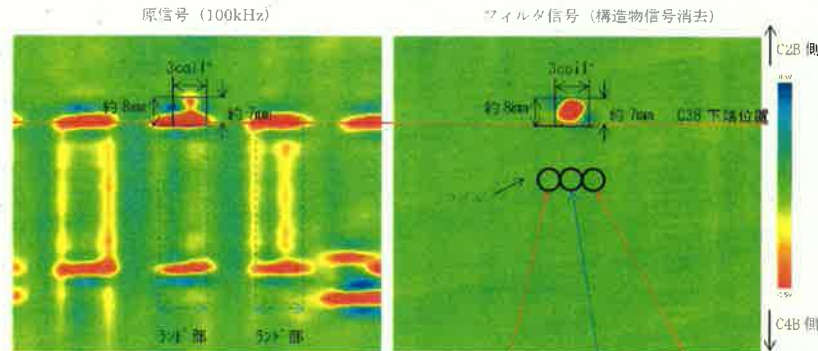
A-SG (X85-Y2) ECT結果

減肉率：約60%

- ・位相角評価から、外面指示の特徴を持っている。
- ・指示は複数のコイルで検出されており、指示の中心部のコイルは周方向成分、両端部のコイルでは軸方向成分の特徴を持っている。
- 上記の通り軸方向成分及び周方向成分の両方の成分が読み取れるため、広がりを持つ減肉と評価する。(下図参照)

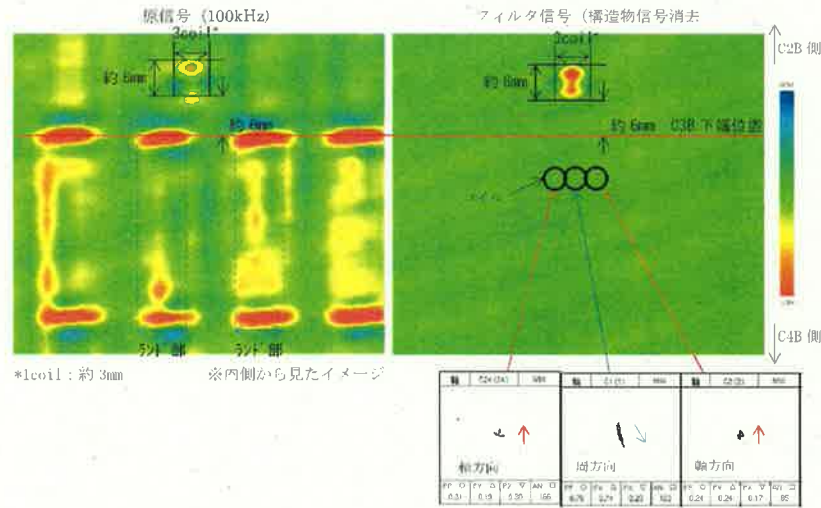
B-SG (X92-Y8) ECT結果

減肉率：約50%

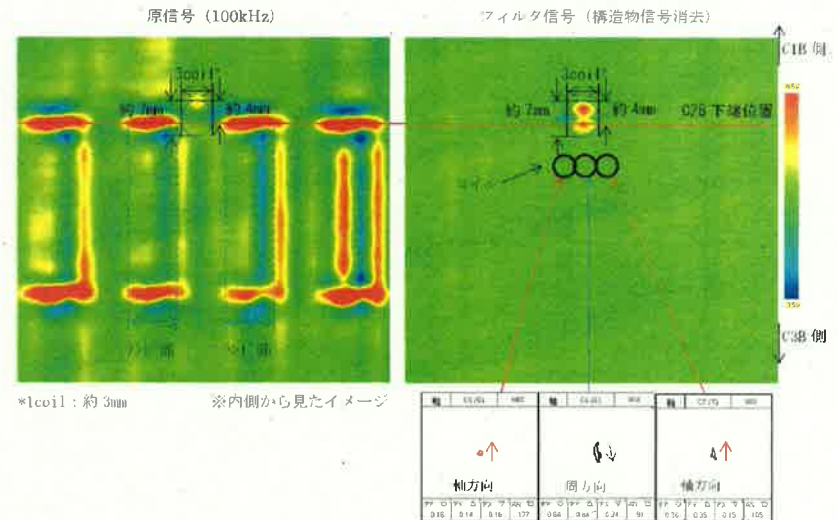
C-SG (X91-Y4) ECT結果

減肉率：約40%

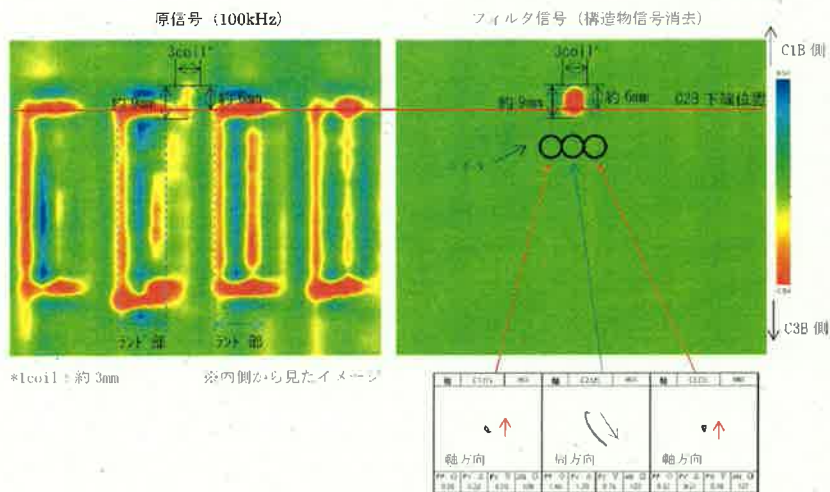
C-SG (X45-Y5) ECT結果

減肉率：約60%

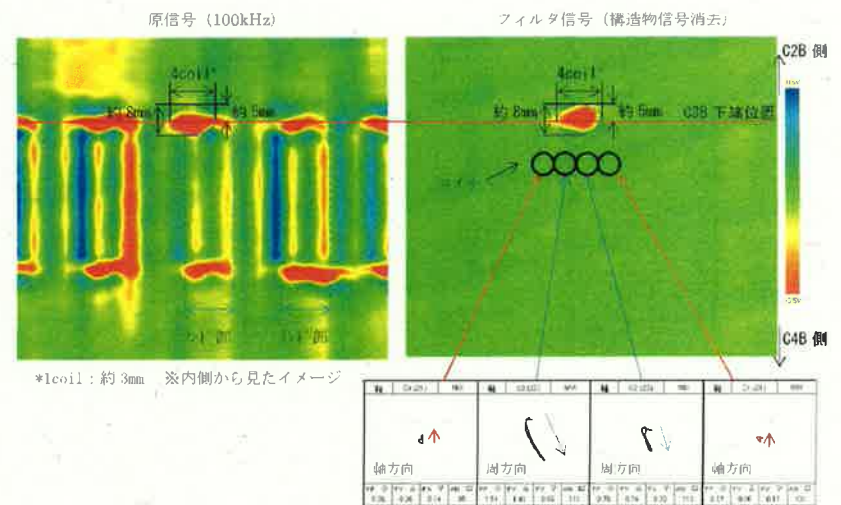
C-SG (X52-Y9) ECT結果

減肉率：約60%

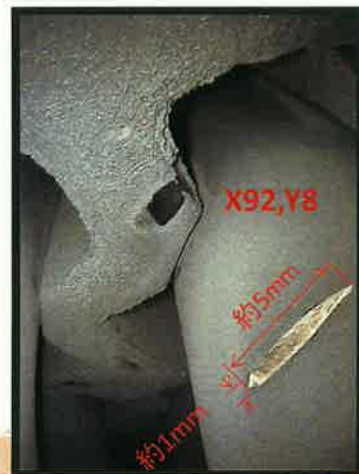
B - S G

第三管支持板：長さ約5.0mm、幅約1.0mm (X92,Y8)

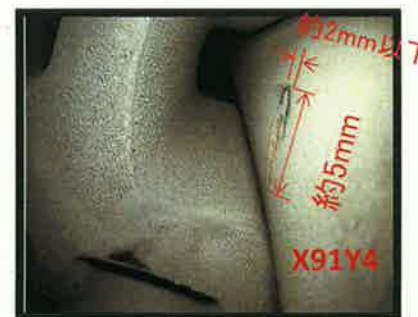
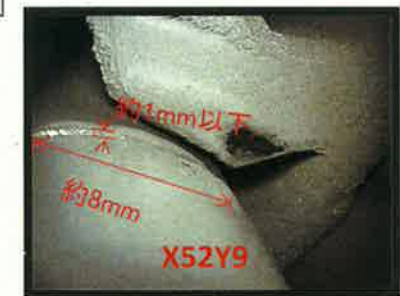
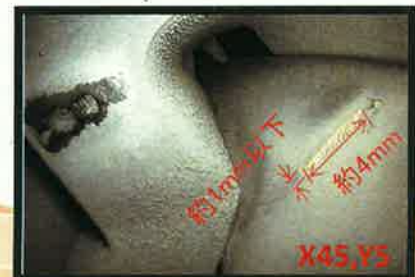
C - S G

第二管支持板：長さ約4.0mm、幅1.0mm以下 (X45,Y5)

第二管支持板：長さ約5.0mm、幅2.0mm以下 (X91,Y4)

第三管支持板：長さ約8.0mm、幅1.0mm以下 (X52,Y9)

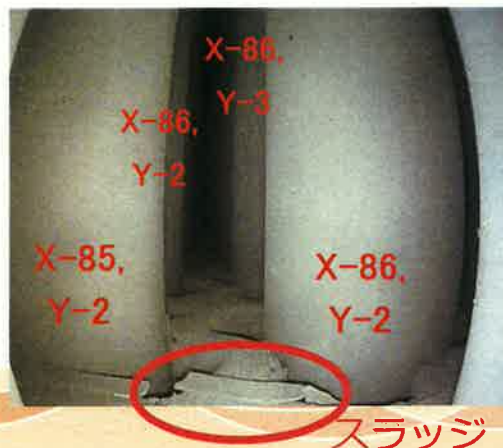
<器内のスラッジ>

- 伝熱管から剥離したスケール (以下、スラッジという。) が SG器内の各所に確認された
- A-SGの第一管支持板上 (X39-40,Y22-23) に、金属片が確認された。成分分析の結果、オーステナイトステンレス鋼が主体であり、表面観察の結果、伝熱管との接触に伴う摺動痕はない
- B, C-SG器内にはスラッジ以外の異物は確認されなかった。

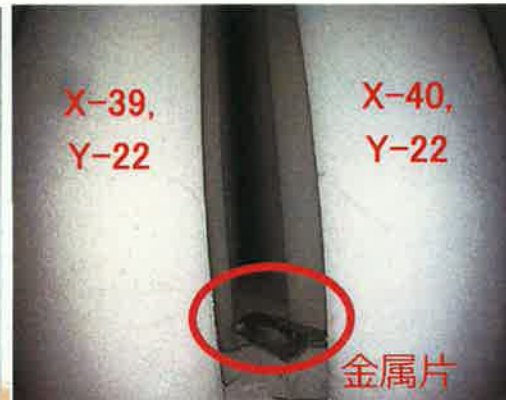
<確認された金属片>

約20mm

- SUS304相当
- 重量：約1g
- 伝熱管との接触に伴う摺動痕がないことを確認

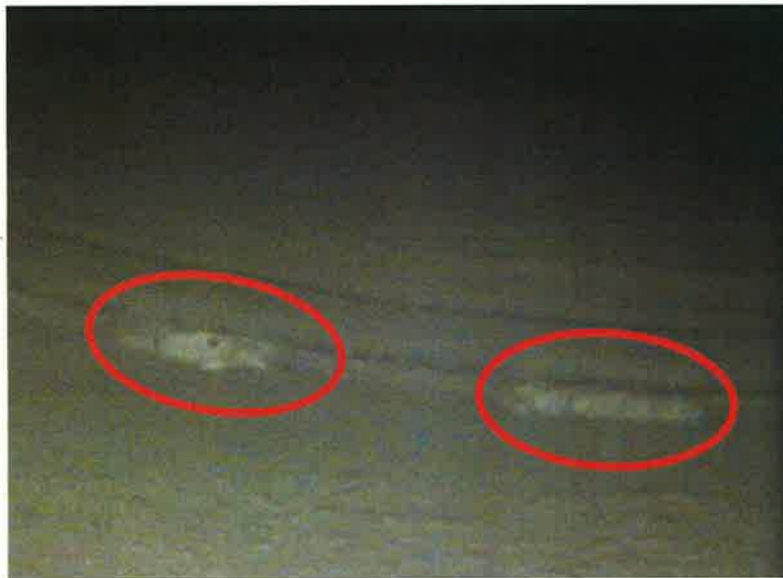
当該部のカメラによる目視点検を実施した結果、給水内管裏当金の溶接部に損傷は確認されなかった。

給水内管裏当金部点検結果 (例)
(B-SG: 損傷なし)

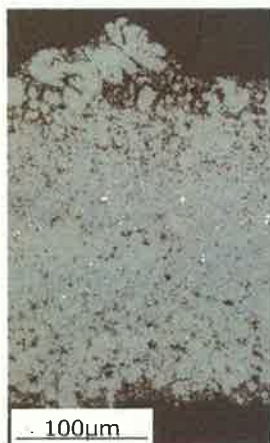
- スラッジは、マグネタイト (Fe_3O_4) の付着がベースとなって形成されており、マグネタイト単体としては伝熱管よりも硬いものの、スラッジ内には空隙が存在するため、スラッジ自体は脆い性質であると考えられる。
- スラッジによる伝熱管摩耗試験を実施した結果、押付力を10N以上の条件ではスラッジ自体が破損し、摩耗減肉を発生させることはできなかった。
- このため、押付力を約2Nおよび約1Nの条件に下げて実施した結果、伝熱管に軽微なきずは付くものの、スラッジ先端部は摩滅した。

以上より、スラッジと伝熱管の接触によって摩耗減肉する可能性は低いと考えられる。

スラッジの断面観察結果
(C-SGより採取)

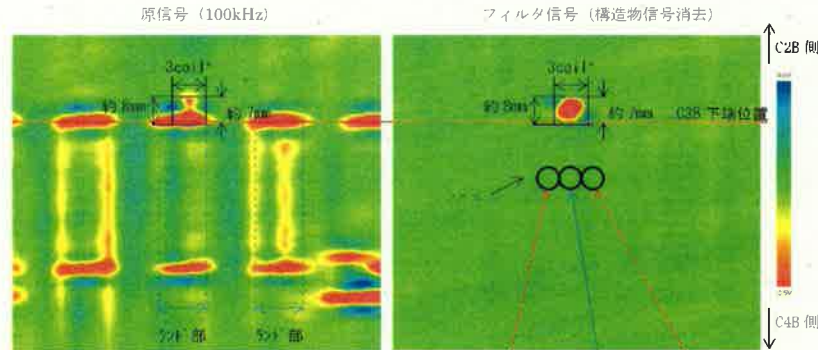
A-SG (X85-Y2) ECT結果

減肉率：約60%

- ・位相角評価から、外面指示の特徴を持っている。
 - ・指示は複数のコイルで検出されており、指示の中心部のコイルは周方向成分、両端部のコイルでは軸方向成分の特徴を持っている。
- 上記の通り軸方向成分及び周方向成分の両方の成分が読み取れるため、広がりを持つ缺陷と評価する。(図参照)

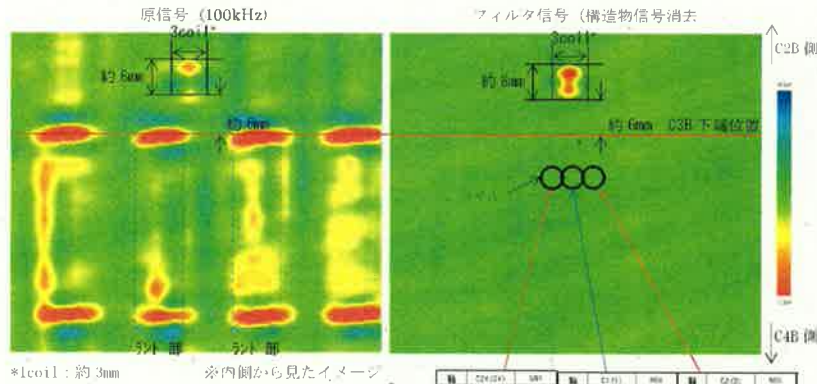
B-SG (X92-Y8) ECT結果

減肉率：約50%

- ・位相角評価から、外面指示の特徴を持っている。
- ・指示は複数のコイルで検出されており、指示の中心部のコイルは周方向成分、両端部のコイルでは軸方向成分の特徴を持っている。
- ・上記の通り軸方向成分及び周方向成分の両方の成分が読み取れるため、広がりを持つ減肉と評価する。(下図参照)

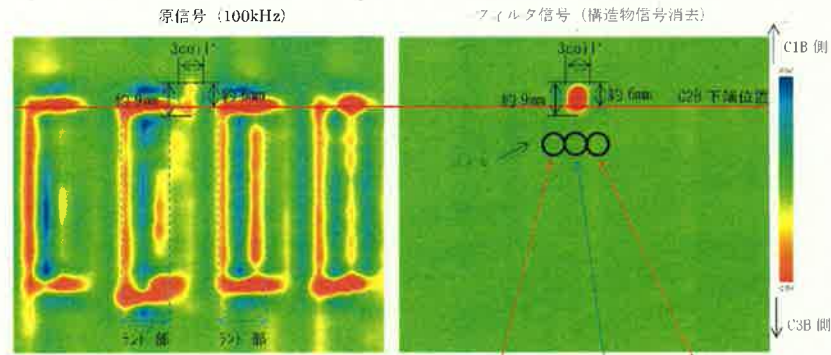
C-SG (X45-Y5) ECT結果

減肉率：約60%

- ・位相角評価から、外面指示の特徴を持っている。
- ・指示は複数のコイルで検出されており、指示の中心部のコイルは周方向成分、両端部のコイルでは軸方向成分の特徴を持っている。

上記の通り軸方向成分及び周方向成分の両方の成分が読み取れるため、広がりを持つ減肉と評価する。(下図参照)

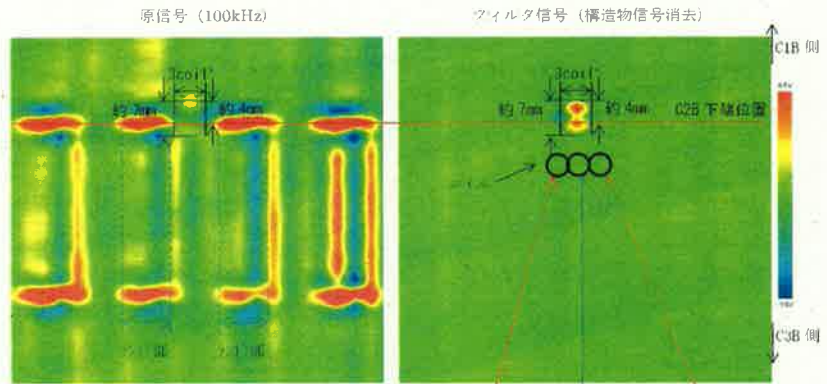
C-SG (X52-Y9) ECT結果

減肉率：約60%

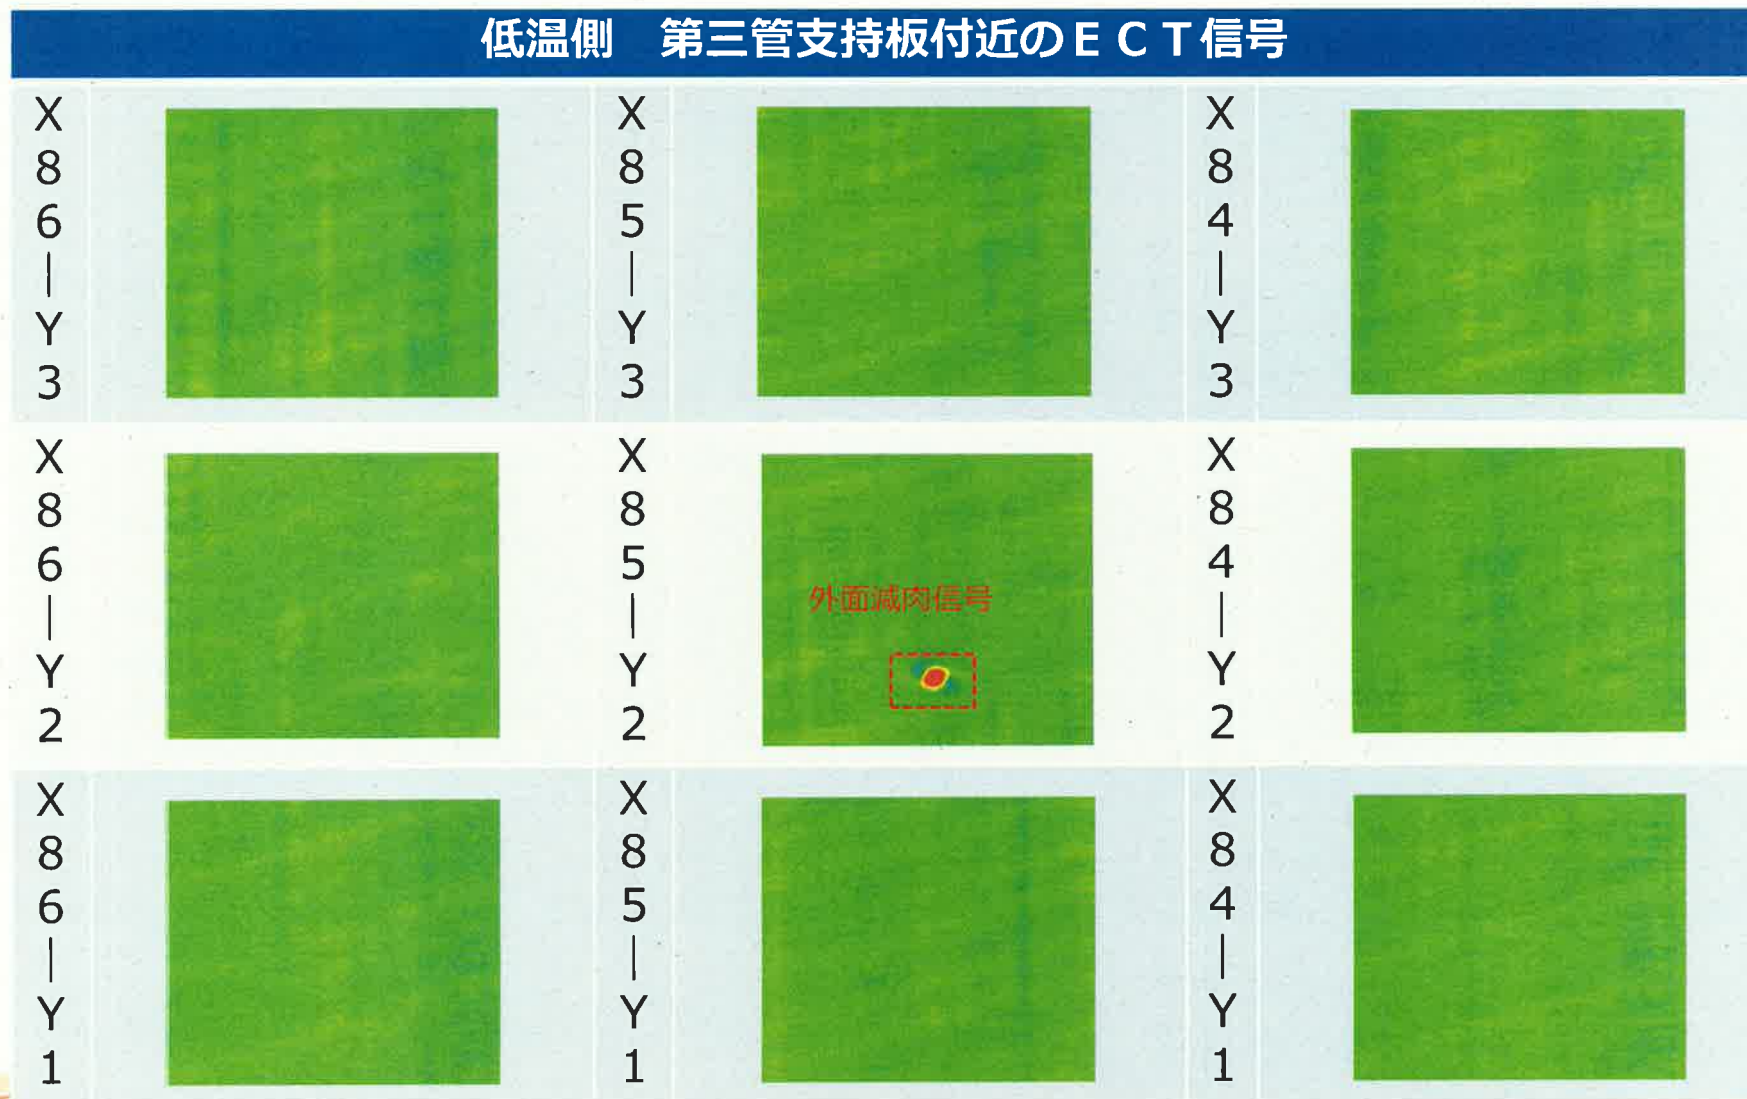
- SG器内において小型カメラを用いて伝熱管の外面観察を実施した際に確認された、摩耗痕に隣接した伝熱管の接触痕は、有意な減肉信号指示ではないことを確認した。

摩耗痕のある伝熱管と隣接した伝熱管のECT結果 (MIX : A - SGの例)
