「もんじゅ」の燃料体取出し作業の進捗状況

2019年 月 日
日本原子力研究開発機構 (JAEA)

4.4 想定すべき不具合事象 (7件)

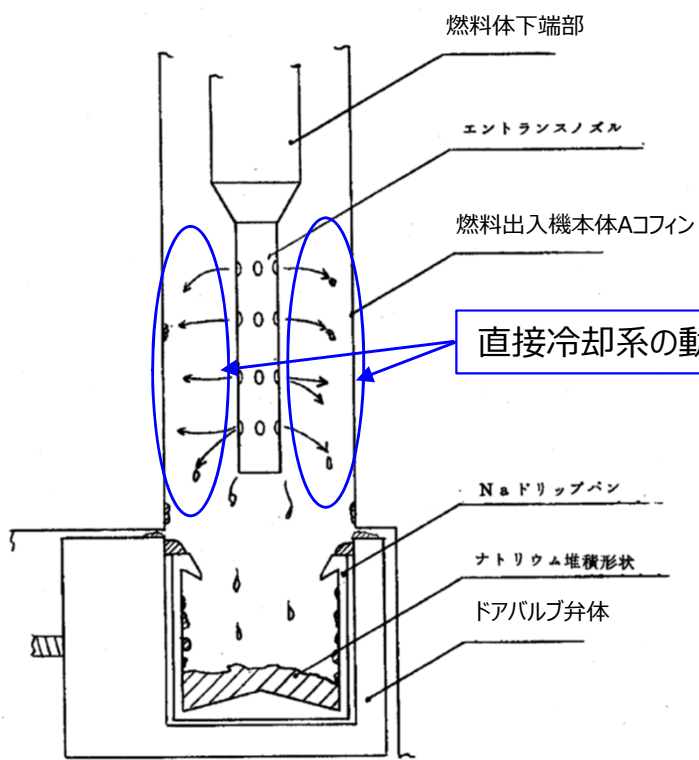
直接冷却系の動作により飛散するNa

- 直接冷却系の動作により、エントランスノズルから側方にNaが飛散
- 飛散したNaがドアバルブの弁体上面及び側面に付着
- 不純物と反応してNa化合物となり弁体の全開動作を妨げる、とともに潮解して弁体下部のシール面に付着してシール漏れを引き起こす

⇒ 直接冷却系を停止して側方へのNaが飛散を無くし弁体へのNa付着を低減する
 同時に、a項 (対策A)で燃料洗浄槽の除湿対策を実施することでNa化合物の生成を防止する

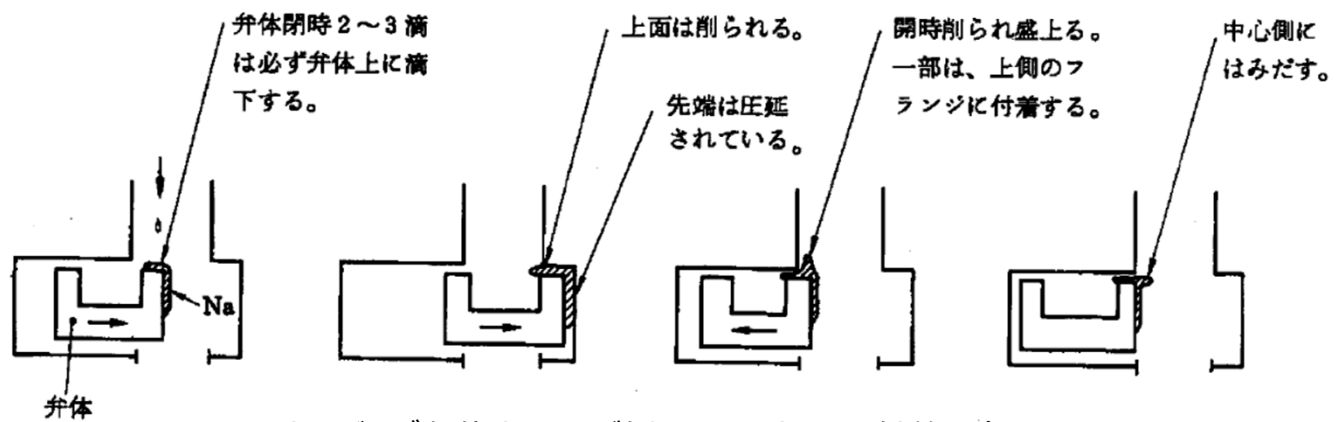
ドアバルブ弁体上面及び側面へのナトリウム付着現象

ドアバルブへのナトリウム滴下状態 (直接冷却系動作時)

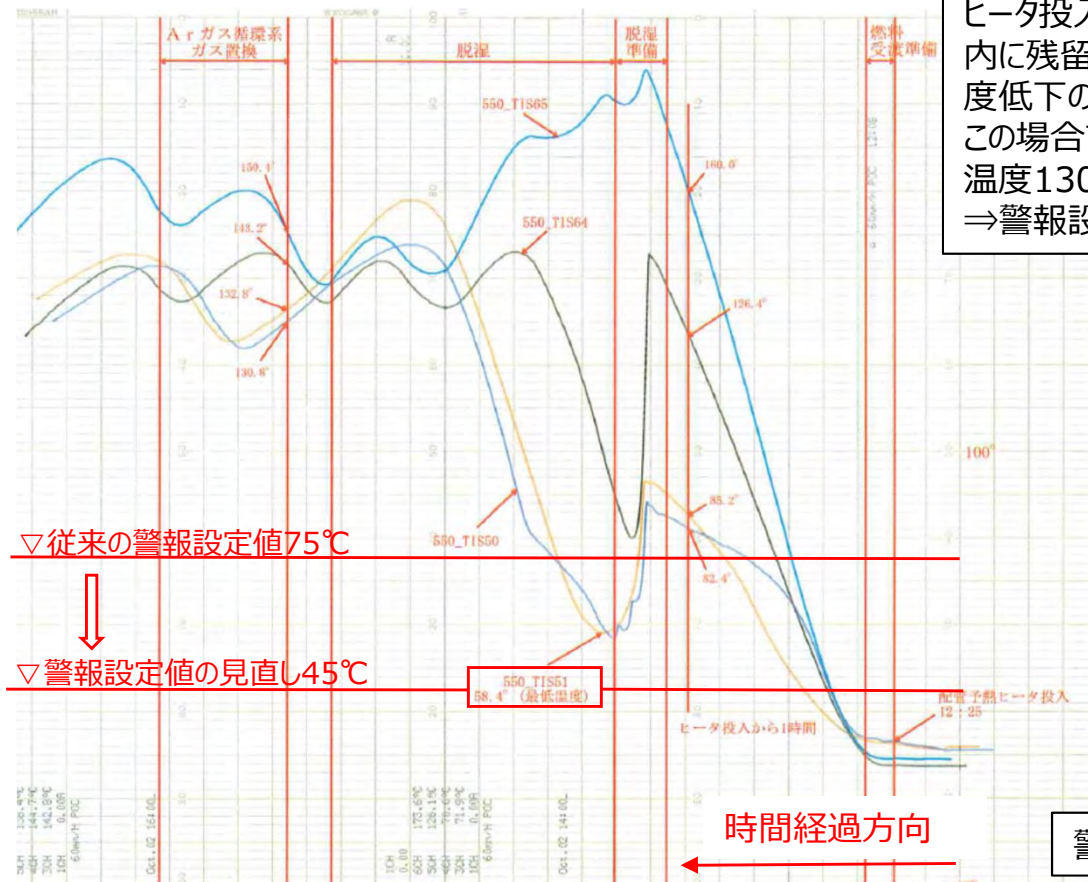
除湿運転前のガス置換時の真空引きの際にヒータ投入後の時間が長くなると排水出口配管内に残留した水分が蒸発した際の潜熱による温度低下の影響が大きくなり、75°C以下となった。この場合でも除湿中のヒータ各部温度は目標温度130°Cを超えた
 ⇒警報設定値を75°Cから45°Cに変更

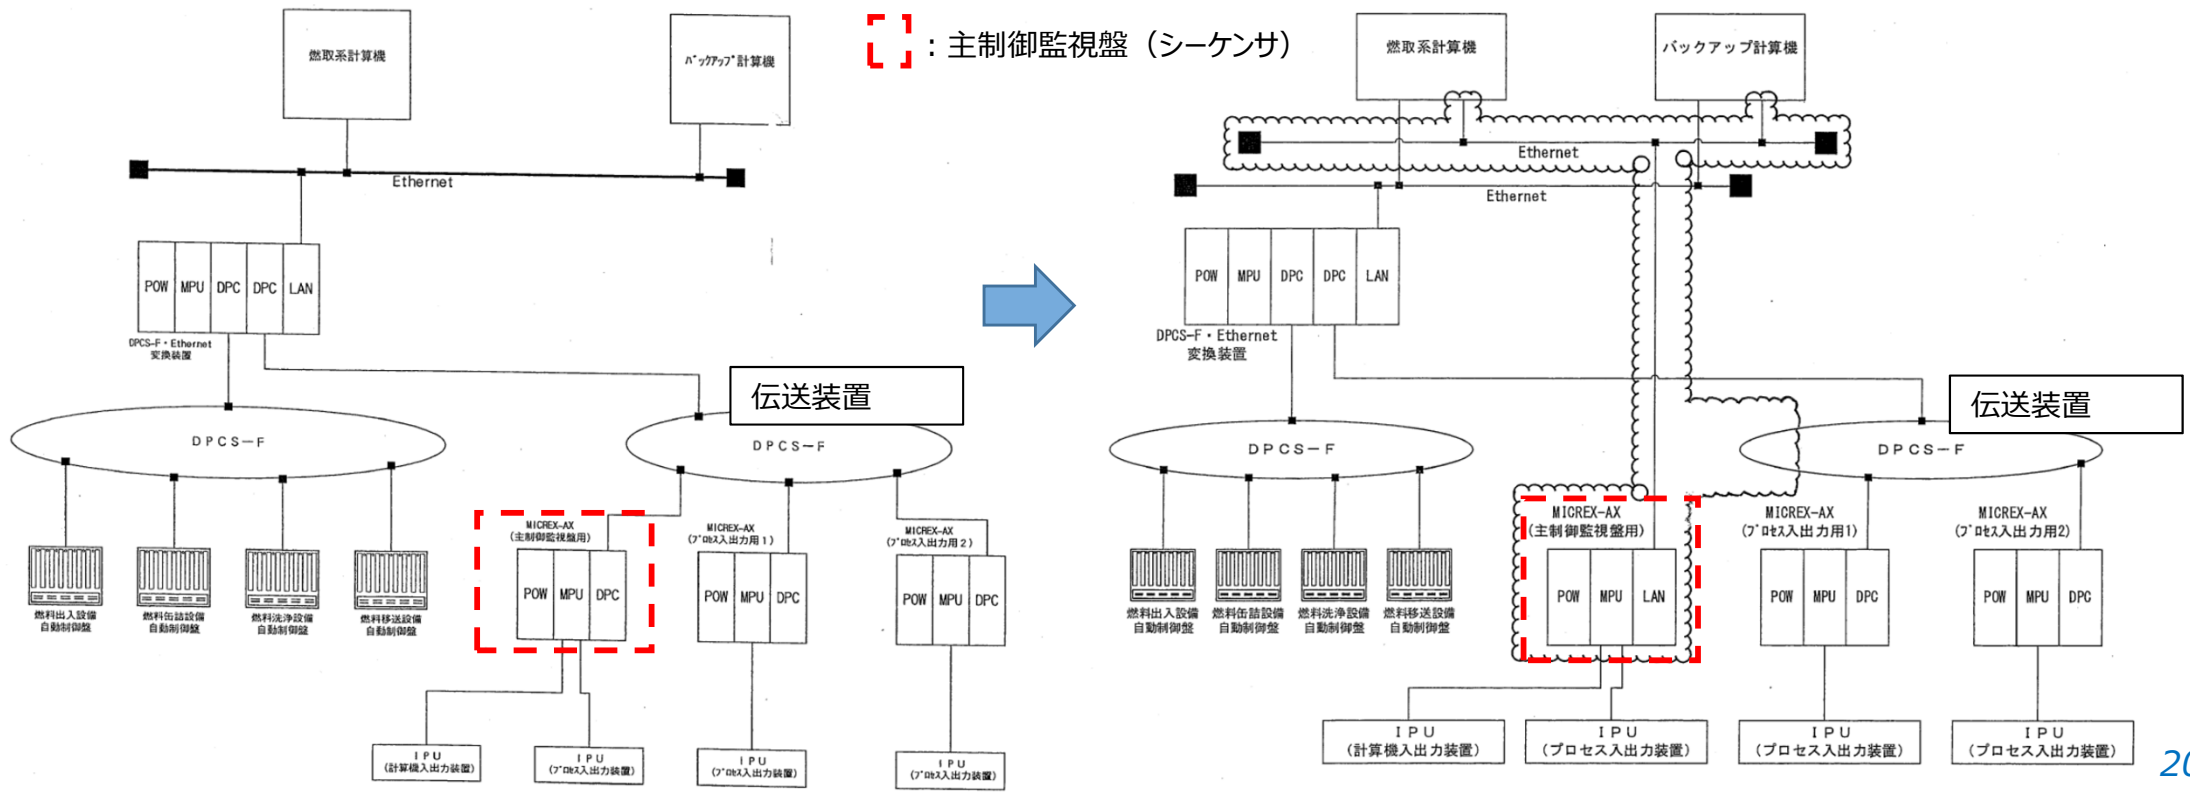
・伝送装置の老朽化に伴う伝送エラーが要因分析から推定されている
 ⇒燃料処理設備の主制御監視盤の伝送装置等をバイパスし、直接LAN接続することで伝送エラーを低減する

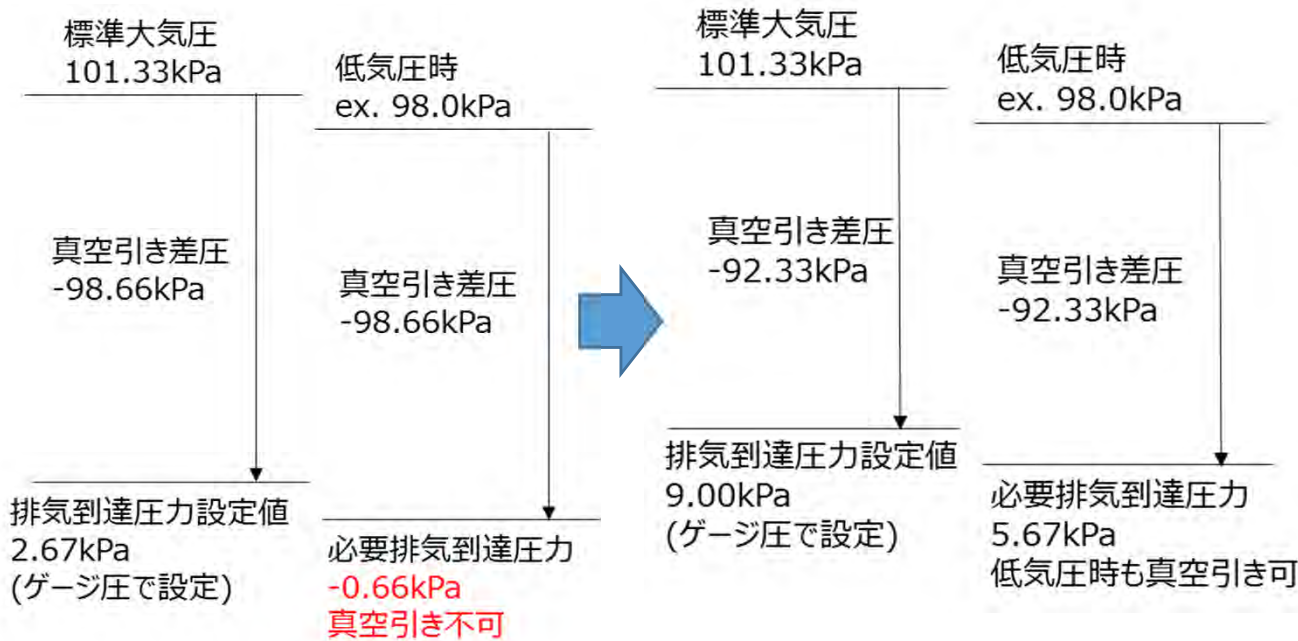
従来ガス置換条件
(ガス置換3回実施)

改善ガス置換条件
(ガス置換5回実施)

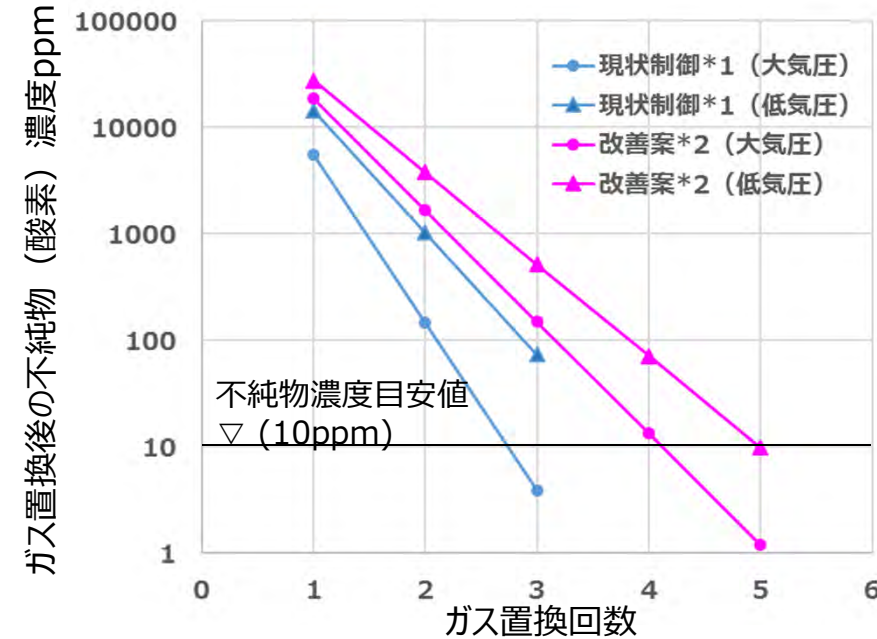
ガス置換回数と不純物濃度の関係

*1：ガス置換3回、排気到達圧力設定値2.67kPa
*2：ガス置換5回、排気到達圧力設定値9.00kPa

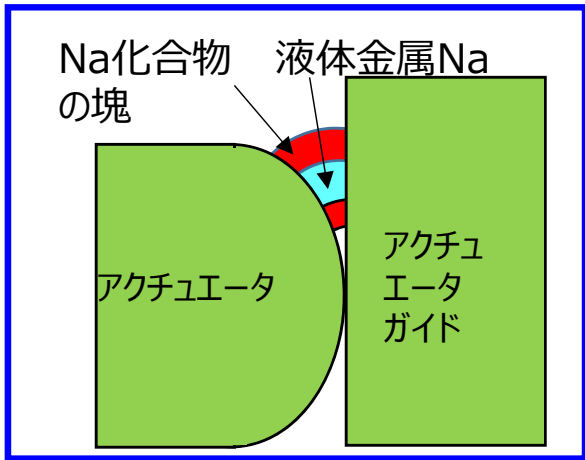
○ 燃料洗浄槽でのNa→水霧因気置換に伴いNaの付着したグリッパに湿分等が付着することでNa化合物が生成し、爪開閉トルク上昇

■ : 想定されるNa化合物付着部位
