事故故障報告事象2件について(案)

- ・1／2号排気筒ドレンサンプピットの水位低下事象
- ・6号機RHRポンプ吸込弁駆動部破損事象

2019年12月11日

東京電力ホールディングス株式会社

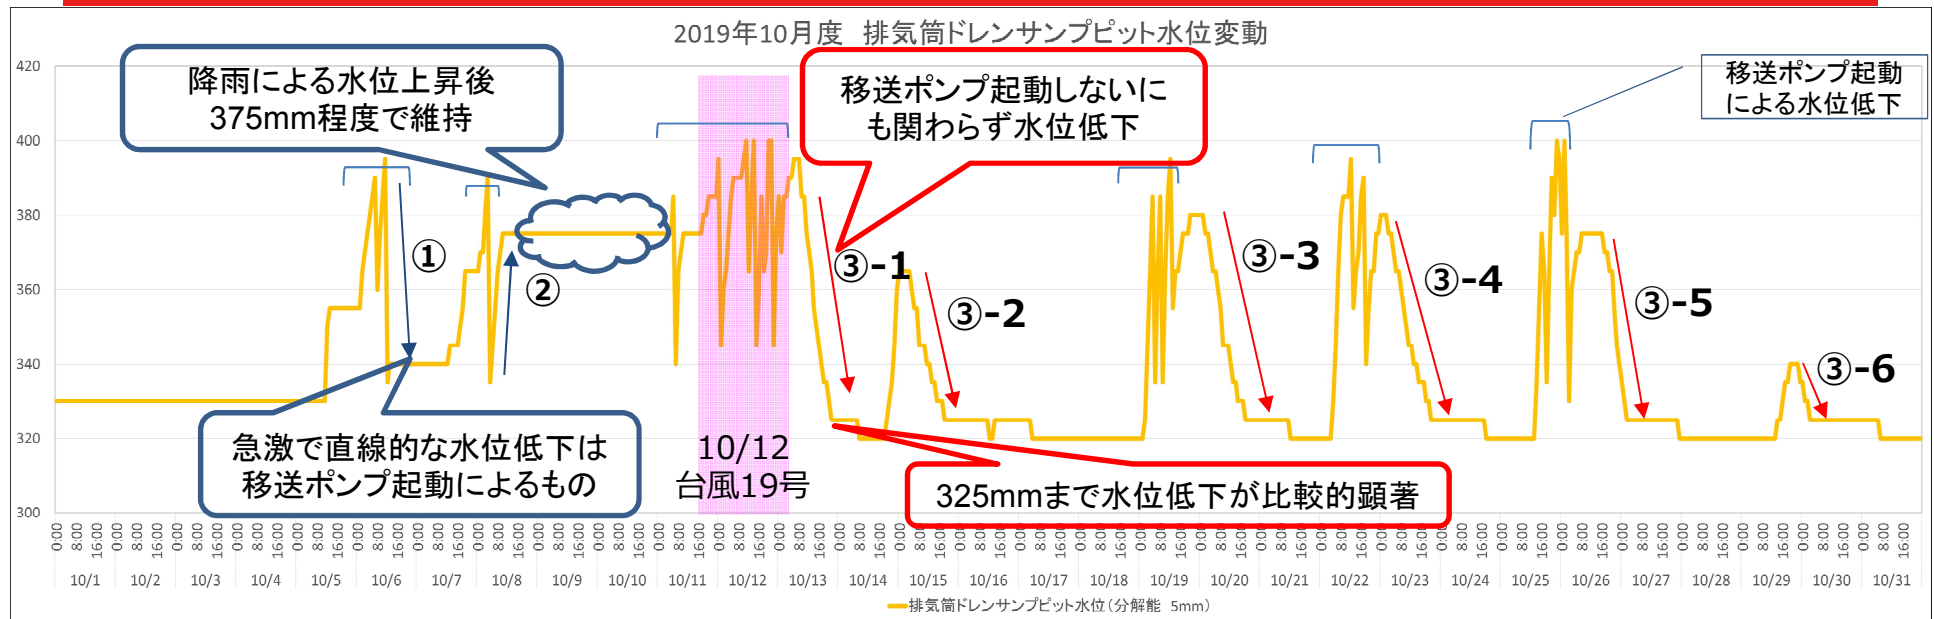
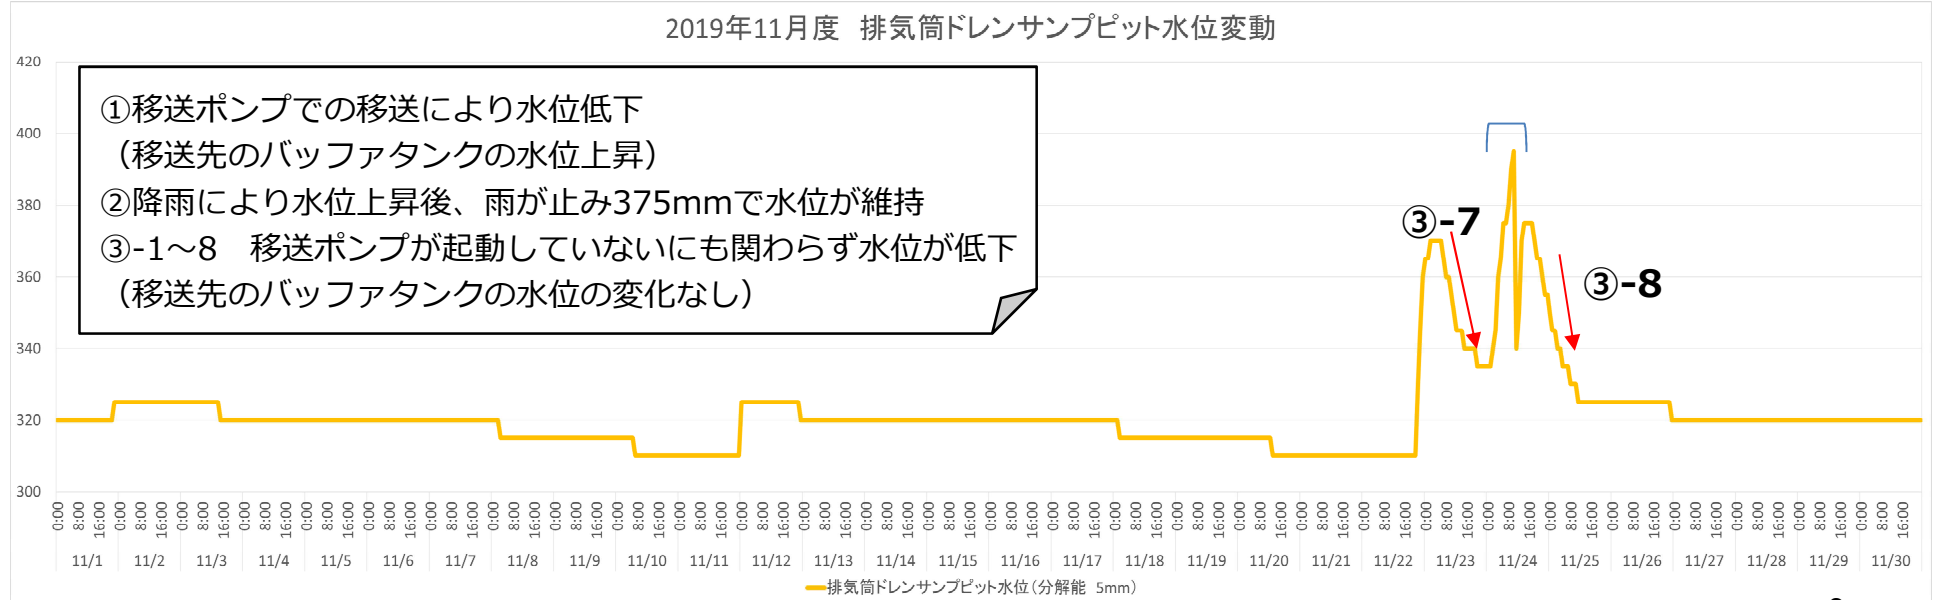
# 水位データ (2019年10月、11月)

- 11/26に、1 / 2号排気筒ドレンサンプピット（以下：ピット）の水位のトレンドデータを確認したところ、移送ポンプが起動しないにもかかわらず、水位が低下する事象を確認した。（通常は1回／日の水位確認の運用）
- その後、過去に遡ってトレンドデータを確認したところ、10/12の台風19号以降当該事象が見られることがわかった（11/27）。
- 水位の低下は底部から325mm程度まで比較的顕著で、それ以降はゆるやか。
- なお、本件については、11/28の10時30分に、東京電力株式会社福島第一原子力発電所原子炉施設の保安及び特定核燃料物質の防護に関する規則第18条第12号「発電用原子炉施設の故障その他不測の事態が生じたことにより、核燃料物質等（気体状のものを除く）が管理区域内で漏えいしたとき」に該当すると判断した。

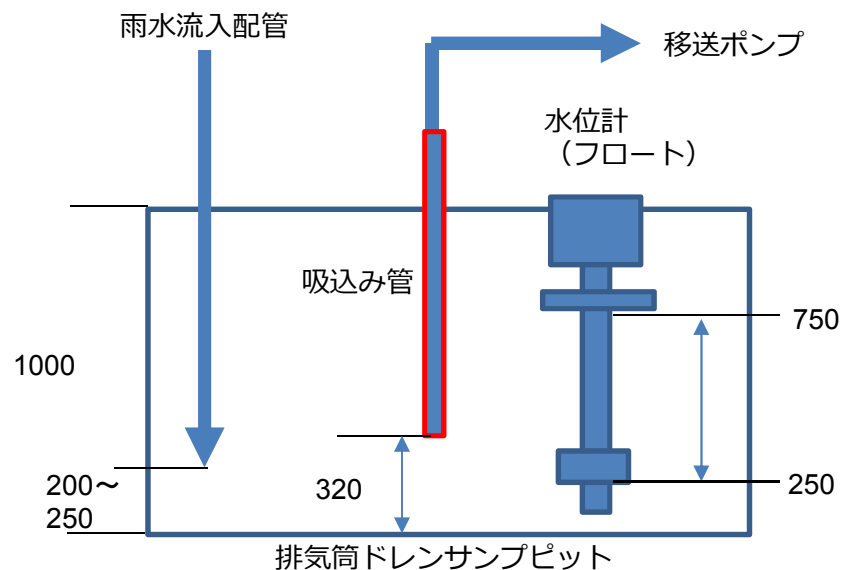
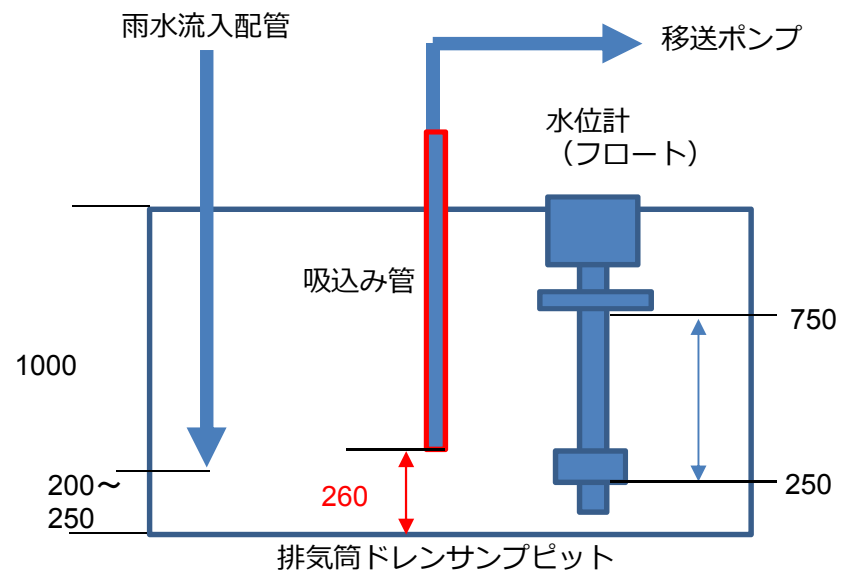
# 水位管理の変更（案）

吸込下限値を320mmから260mmまで下げる。

水位管理を325mm以下で管理可能。

また、吸込下限値を250mm以上とすることで、雨水流入配管の水封を維持※

- 応急的な対策：ピットからの流出の可能性を踏まえた影響緩和対策
  - ✓ 水位低下が緩やかとなる325mm以下での水位管理  
（現状）340mm起動、320mm停止（吸込下限値）に変更※済み  
※変更前：400mm起動、330mm停止  
（今後）吸込下限を低くなるよう吸込管を交換（次頁参照）  
→325mm以下での水位管理を行う

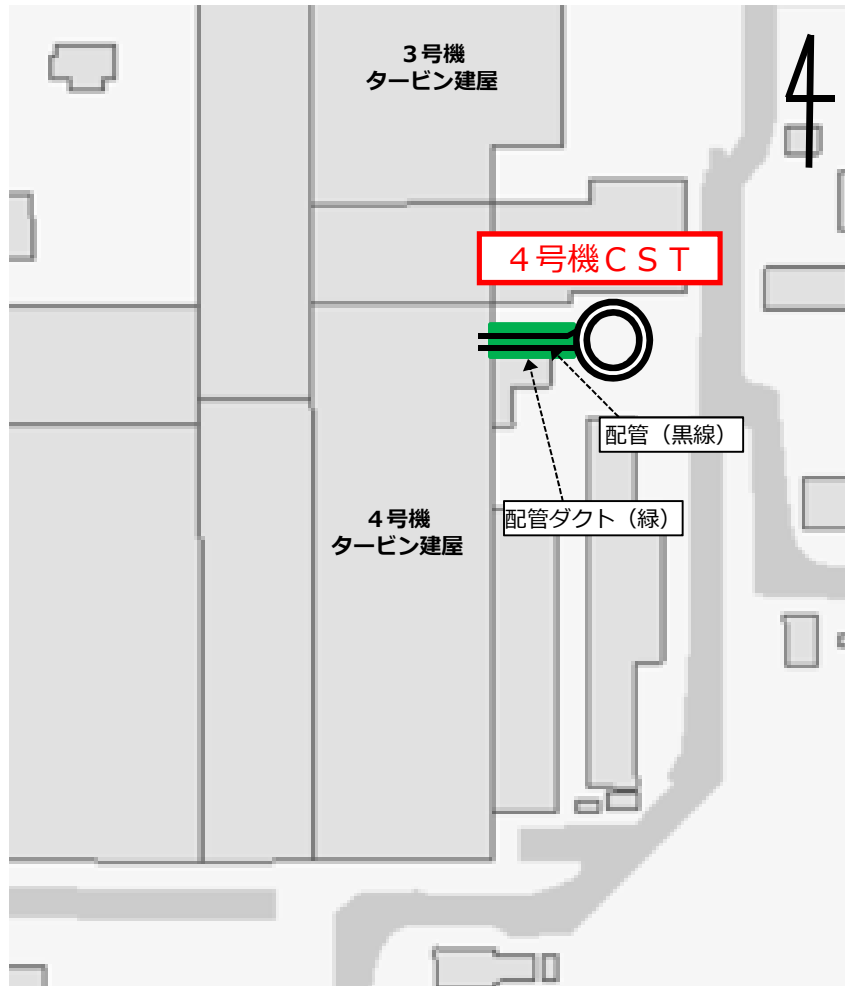
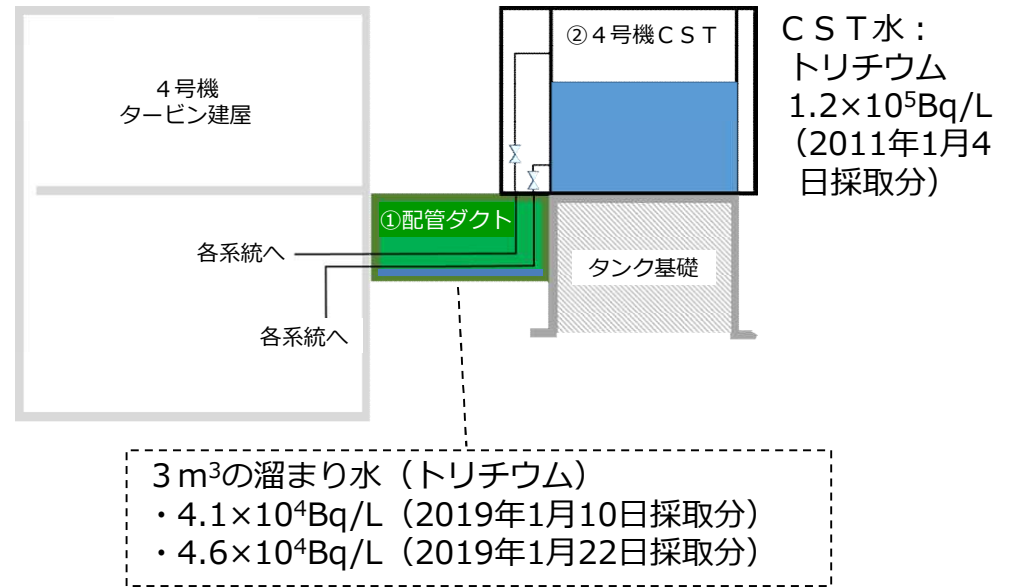
# 4号機CSTの状況

- 4号機復水貯蔵タンク（C S T）の水位\*が低下傾向（80.5%→67.7%）にあることを、2019年1月18日に確認した。（2016年11月頃から徐々に低下傾向を示しており、1月18日時点で低下量は約300m<sup>3</sup>）
  - \* 4号機C S Tに保管している水は、震災以前のプラント内で使用した水であり、原子炉水等に存在するトリチウムが $1.2 \times 10^5$ Bq/L程度（他核種は検出限界値未満）含まれている。
- 低下傾向にあることを確認した経緯は、以下のとおり。
  - 2019年1月10日にトレンチ等の溜まり水点検を行ったところ、4号機タービン建屋海側にある配管ダクト内に約3m<sup>3</sup>の溜まり水があることを確認した。（当該配管ダクトについては、2017年11月に約5m<sup>3</sup>の溜まり水が確認されており、その水については移送済み。）
  - 当該配管ダクト内に溜まり水があった要因として周辺設備の調査を行っている中で、C S T水位が低下傾向にあることを確認した。
- 4号機C S Tは2重構造で、タンクからの配管は4号機建屋のみに繋がっており、2019年1月22日に現場状況を確認した結果、4号機C S Tや配管からの漏えいは確認されなかったことから、4号機C S Tの水は配管内を通じて建屋内に流入したものと考えている。
- また、4号機C S Tの水位が低下傾向にあることが確認された2016年11月以降に採取した近傍サブドレンピットの水において、トリチウム濃度に有意な変動は確認されていない。
- 当該配管ダクト内にある溜まり水の調査、およびC S Tの水抜きについて検討していく。

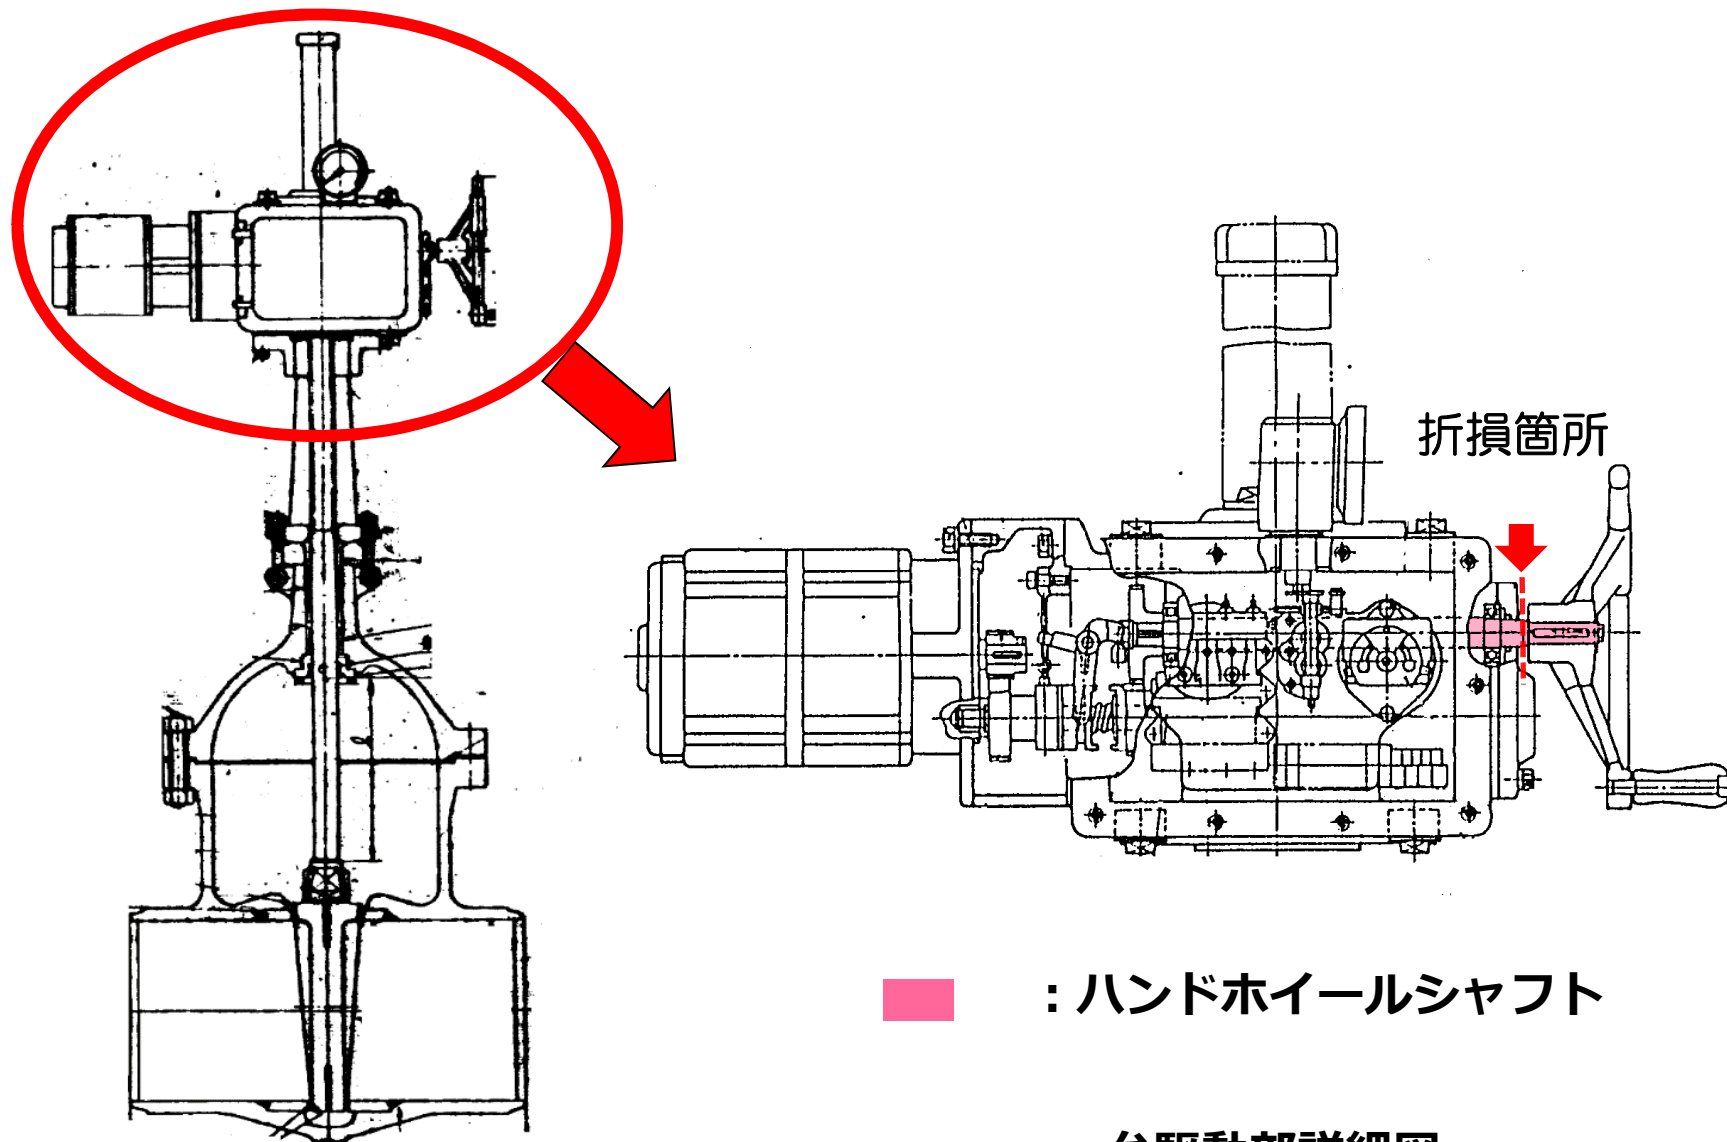
### 3. 折損箇所詳細

6号機 R H R ポンプ（B）圧力抑制室吸込弁(MO-E12-F004B)にシートリークが確認されたことから11月19日に当該弁の手動増締めを実施した。

その際、ハンドホイールシャフト（手動操作ハンドル軸部）を折損させた。

- 繰り返し増し締めを実施した際に、過大な力がシャフトに加わり、折損したことが考えられることから、今後詳細調査を実施する。

今後、折損したハンドホイールシャフト部材（ハンドル側）の破面観察による原因調査を行う。

ハンドホイールシャフトの準備及び交換体制が整い次第交換を行う。

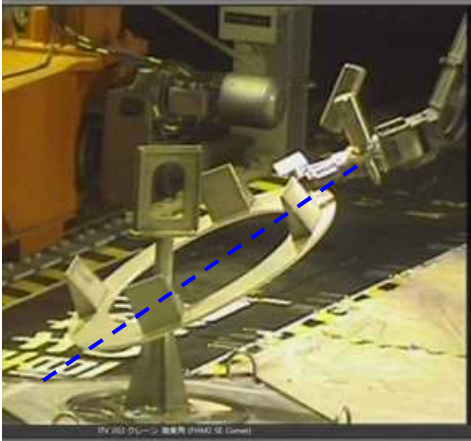
# 【参考1】燃料取扱機マニピュレータ（左腕）動作不良

【原因】 関節制御用駆動装置内部のシート部から僅かに圧力（作動用流体）が低圧側にリークしたことによる持ち上げ力の低下。なお、制御系は異常の無いことを確認済み。
