# 3号機サプレッションチェンバの耐震性及び PCV水位に関わる対応について（案）

2019年10月16日

東京電力ホールディングス株式会社

# 1. 3号機S/C耐震性に関わる対応について

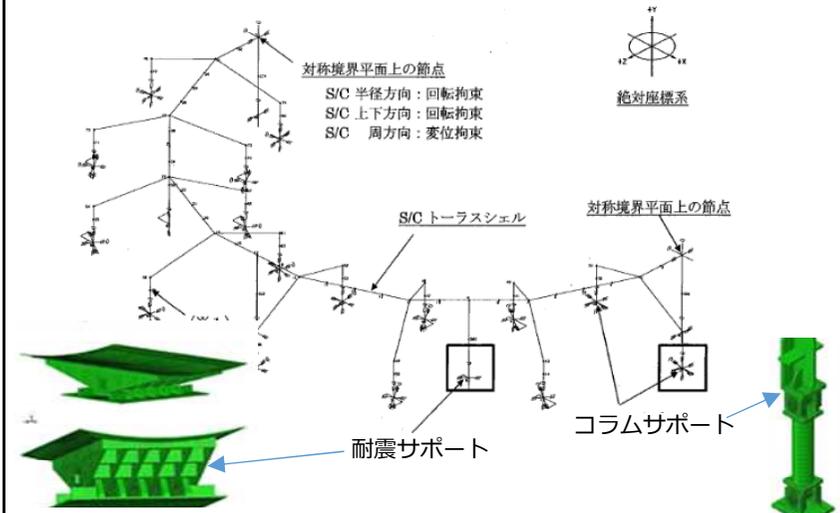
弾塑性解析モデル (局所FEMモデル)

- ・ サポート部に弾塑性特性を組み込み
- ・ 腐食減肉量 (20年) を部材剛性に反映

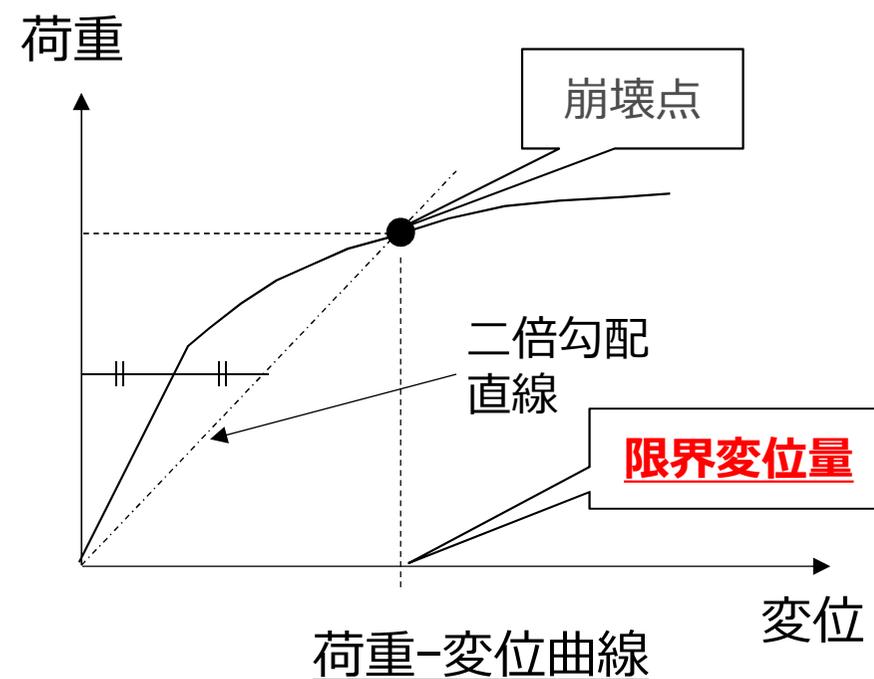
## ■ 限界変位量は、以下の手順で算定（発電用原子力設備規格 維持規格に準拠）

- ①評価対象部位の3次元FEMモデルを作成
- ②応力ひずみ関係はガイドライン\*1に基づいて設定
- ③3次元FEMモデルに静荷重を負荷し，荷重と変位の関係曲線を作成
- ④荷重-変位曲線と，弾性域の二倍勾配直線の交点を図示（二倍勾配法）
- ⑤交点の変位を限界変位量として設定。

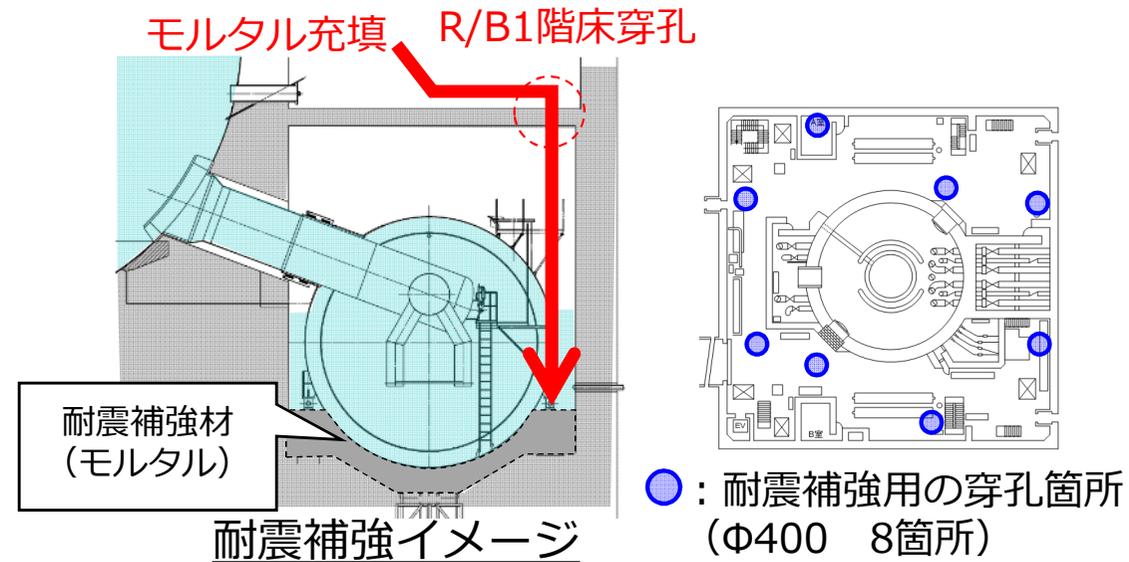
- R/B 1階床面を穿孔し、地下階（トラス室）に補強材（高流動性の水中不分離モルタル）を充填することで、耐震性を担保。
- 耐震性向上対策としての見込みはあるが、他の廃炉作業、廃棄物処理、施工後の補修等に課題あり。

耐震性向上の有効性 (S/C水位低下範囲)	■ 補強材をトラス室床面に充填（約1～2m）することで、S/C脚部の支持力を考慮しなくとも、補強材のみで十分な強度を有する見込み。
技術成立性	<ul style="list-style-type: none"> <li>■ 建屋床面に複数箇所の穿孔して地下階へモルタルを同時打設する必要あり。</li> <li>■ 上記対応には、建屋周辺(隣接号機も含む)の広範な範囲に複数の補強材供給装置等を設置する必要があり、他の廃炉作業との干渉回避が必要。</li> </ul>
実施可能時期 (2031年までの完了見込)	2027年以降：建屋周辺の他の廃炉作業との干渉回避を考慮（2031年までの完了見込み：△）
安全・運用上の懸念	<ul style="list-style-type: none"> <li>■ 補強材により建屋地下階の滞留水バッファが減少。</li> <li>■ S/C内に滞留している水のインベントリ低減は困難（水抜きは別途必要）。</li> <li>■ モルタル充填に伴う廃棄物量の増加。</li> <li>■ 補強材充填後の劣化検知、補修等に課題あり。</li> </ul>
想定被ばく量	大（10人・Sv以上）

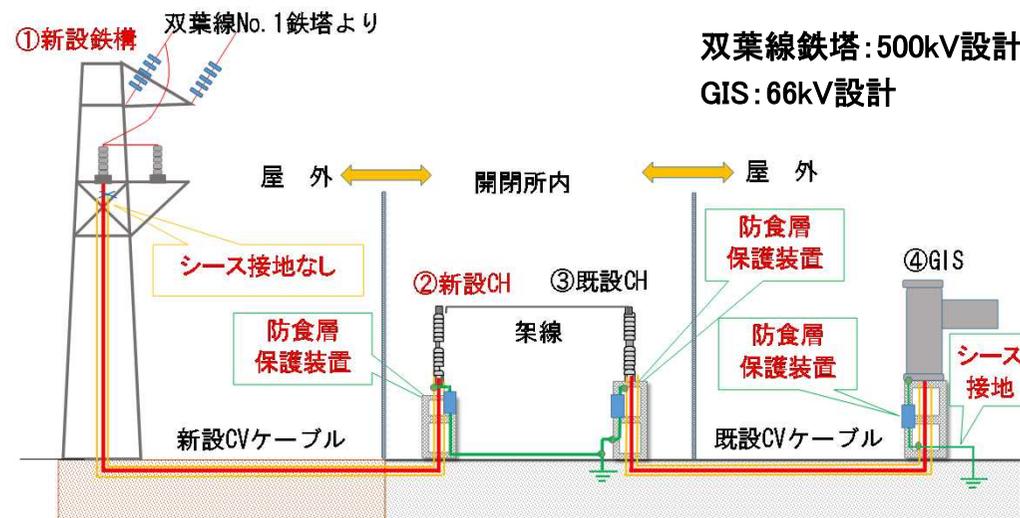
**【事例概要】** 66kV双葉線1号黒相用C  
Vケーブルシース回路に設  
置されている防食層保護  
装置より、発煙・発火事  
象が発生した

**【原因】** 施工誤りにより、シース接地が取れていなかった。  
・標準的な回路構成とは異なり、特殊性があったがシース回路の図面を作成せず施工した  
・受電前施工の完了を確認する外観検査を省略した

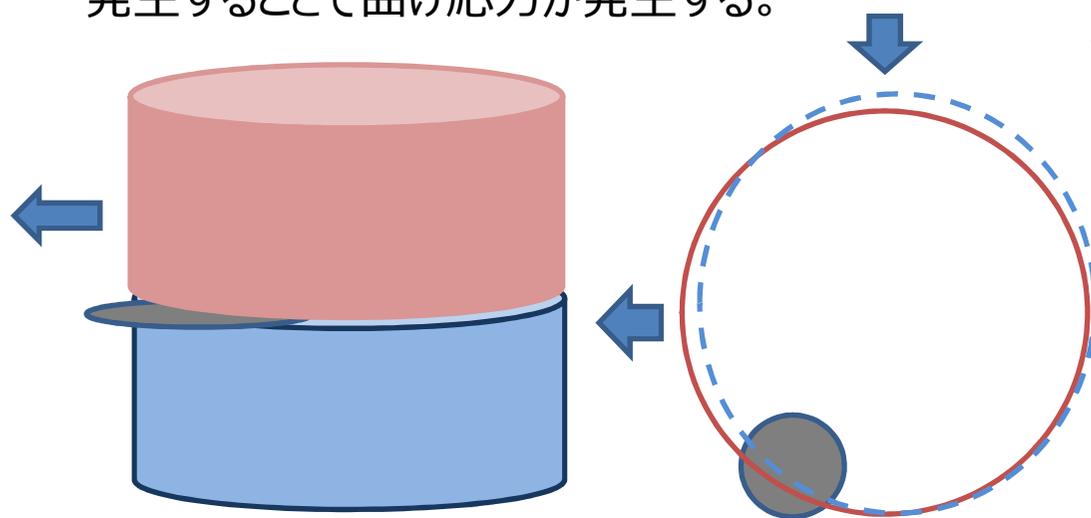
【原因①】

筒身の変形により筒身が切断されると、応力が開放され歪みが発生し、面外方向にズレが発生することで曲げ応力が発生する。

- 2ブロック目切断時の実績を基にテンションのかけ方、横切り・押切りの組み合わせ方を見直す。

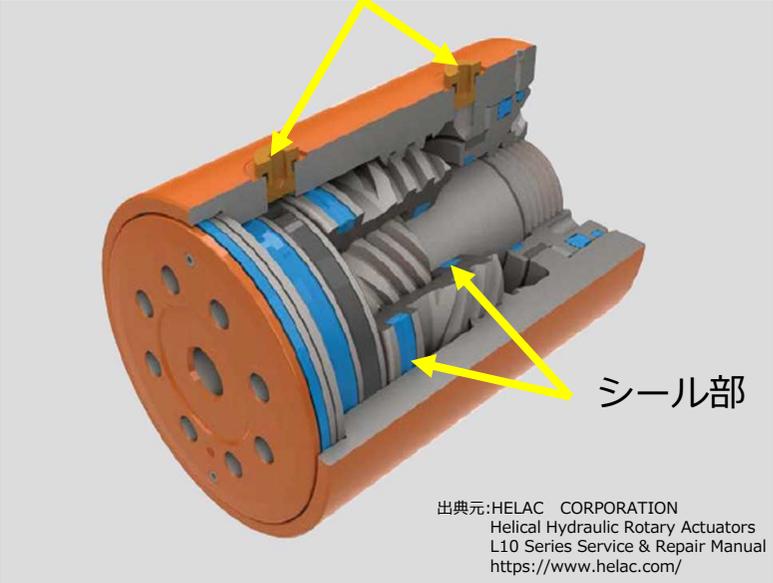
<p>概要</p>	<ul style="list-style-type: none"> <li>9月9日 燃料取り出しの準備作業をしていたところ、燃料取扱機のマストがスムーズに旋回しない事象を確認した。</li> </ul> <div style="display: flex; justify-content: space-around; align-items: flex-start;"> <div style="text-align: center;">

<p>水圧用ポート</p> <p>シール部</p> <p>水圧モータ立体断面図</p> <p><small>出典元:HELAC CORPORATION Helical Hydraulic Rotary Actuators L10 Series Service &amp; Repair Manual <a href="https://www.helac.com/">https://www.helac.com/</a></small></p> </div> </div>
<p>原因</p>	<p>✓ 水圧モータ内部のシール部からのリークによる水圧モータの回転力の低下。</p>
<p>対応</p>	<p>✓ 水圧モータの交換後、旋回調整及び動作確認を実施済。</p>
<p>備考</p>	<p>マストの旋回が出来ない事象であり、燃料の把持は維持されるため、燃料の落下につながる事象ではない。</p>

- 燃料取り出し再開に向け、準備作業を実施していたところ、9月3日にテンシルトラス旋回不良事象、9月9日にマストの旋回不良事象を確認したことから以下の対応を実施。
  - テンシルトラスは、部品（水圧モータ）交換及び再調整を実施済。
  - マスト※は、部品（水圧モータ）交換及び動作確認を実施済。  
※マスト旋回機能は、輸送容器に燃料を装填する際に使用する機能であり、45°旋回させる必要がある。
- 10月15日に燃料取り出し準備作業を実施中にマスト水圧ホース継ぎ手部からののにじみ及びマニピュレータの動作不良（左腕）を確認。
  - マスト水圧ホースの継ぎ手部からののにじみは、再締結後、漏えいのないことを確認済。
  - マニピュレータ（左腕）の動作不良は、原因調査中。

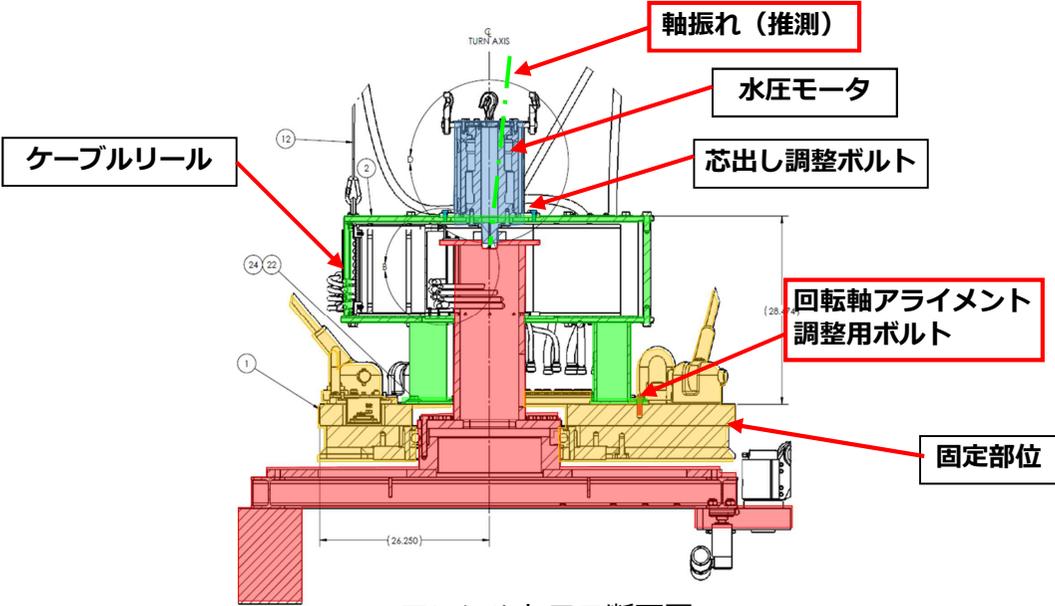
<p>テンシルトラス断面図</p> </div>
<p>原因</p>	<ul style="list-style-type: none"> <li>✓ テンシルトラスの回転軸アライメント調整用ボルトの締め付けに伴い水圧モータの軸振れが発生し、摺動抵抗が増加したものと推定。</li> <li>✓ 水圧モータ内部のシール部からのリークによる回転動力の低下。</li> </ul>
<p>対応</p>	<ul style="list-style-type: none"> <li>✓ 水圧モータの交換後、旋回調整及び動作確認を実施済。</li> </ul>
<p>備考</p>	<p>テンシルトラスは燃料や輸送容器を取り扱うものではないため、燃料取扱い中の燃料損傷に至ることは無い。</p>

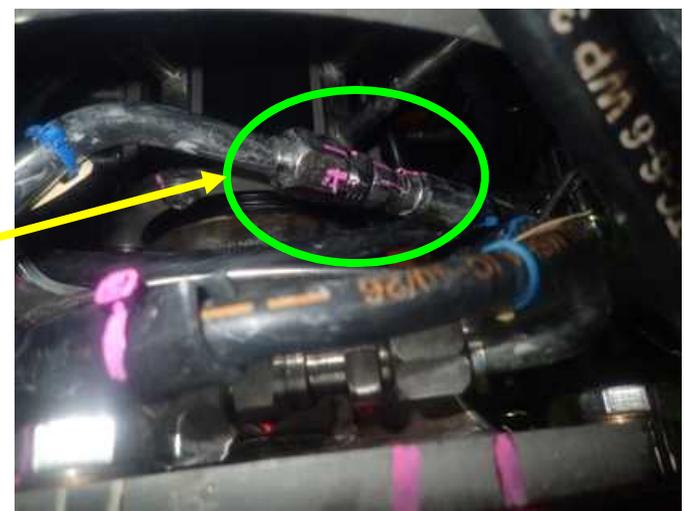
<p>滲み部 (黄枠部拡大)</p> </div> </div>
<p>原因</p>	<p>✓ 締結部がわずかに斜めに入っていた（推定）</p>
<p>対応</p>	<ul style="list-style-type: none"> <li>✓ 当該接続部を取外し、再接続を実施済。</li> <li>✓ 再接続後の動作確認を実施済。</li> </ul>
<p>備考</p>

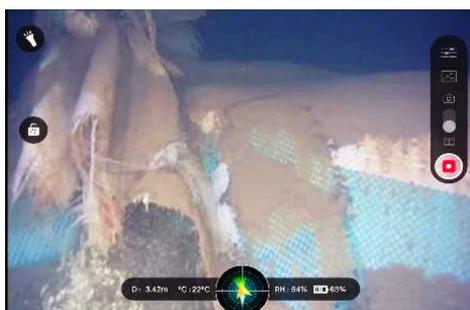
- 投入箇所から北方向へ約12m程度を調査。
- 各土嚢袋頂上付近にてROVを着底させ線量測定を実施して最大線量率は 3,000 mSv/h。各土嚢頂上毎に線量率が高く、土嚢中間位置では線量率が低下することから地下階で確認された高線量の主要因はゼオライト土嚢の可能性が高い。
- 今回の調査で土嚢の一部が破損している事を確認。
- 今後、HTIについては準備ができ次第調査を実施していく。また、調査結果を基に、対応方針を検討していく。

破損している土嚢
