JMTR(材料試験炉)二次冷却系統の 冷却塔倒壊について — 第2報 —

令和元年12月20日

**国立研究開発法人日本原子力研究開発機構
高速炉・新型炉研究開発部門
大洗研究所**

JMTR(材料試験炉)二次冷却系統の冷却塔倒壊について

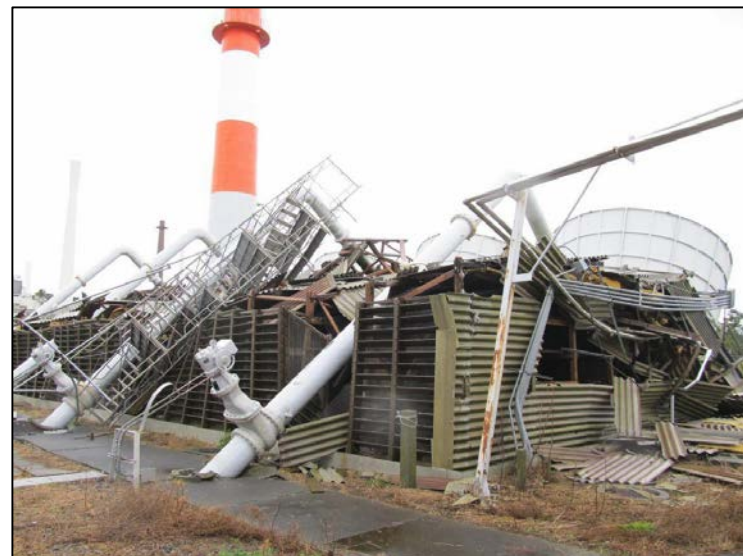
冷却塔倒壊後(R1.9.9撮影)

冷却塔は、東側から西側に向けて倒壊。冷却塔に接続している4本の二次冷却系配管は、立ち上がり部で破損。

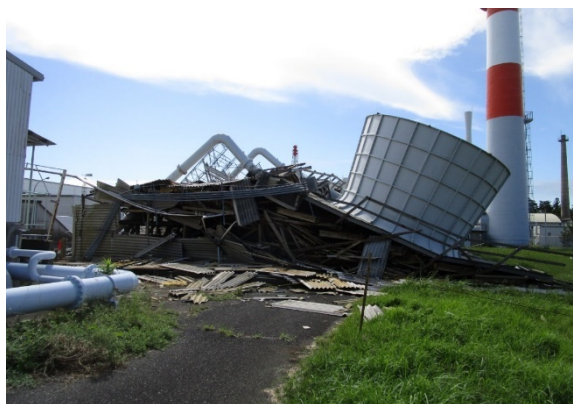
冷却塔倒壊後 北側

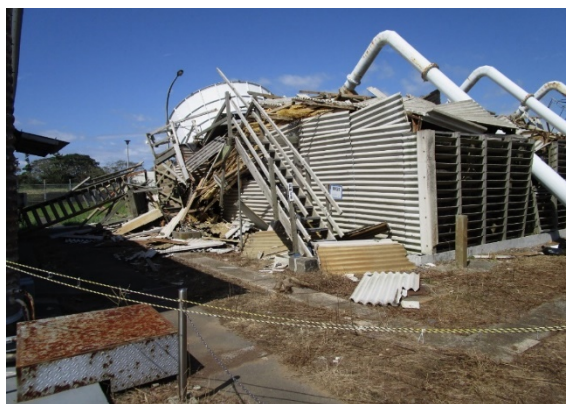
冷却塔倒壊後 南側

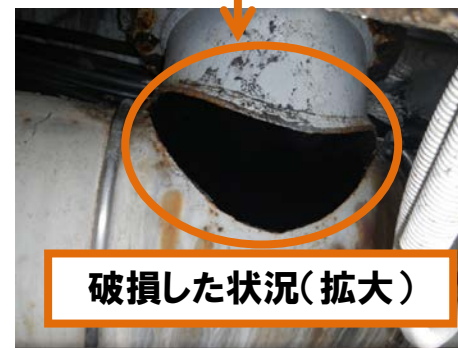
破損した状況(拡大)

二次冷却系配管立ち上がり部の破損

基本事象	影響度*1	調査項目	調査内容	調査結果
⑰ 配管破損部の強度不足の影響	×	設計の確認	・構造解析 ・破断面の外観検査	二次冷却系配管の構造解析を行い、二次冷却系統冷却塔上部の重量による応力が配管の溶接部近傍(熱影響部)に集中し、破断したことを確認。なお、溶接施工方法は、完全溶け込み開先溶接のうちT継手であり、十分な強度を有していたと推定。
⑱ 配管破損部の腐食の影響	×	溶接部の確認	・破断面の外観検査	溶接部及び倒壊直後の破断面の外観写真により、著しく腐食していないことを確認。
⑲ 足場の衝突の影響	×	足場倒壊による影響	・外壁補修工事の記録確認 ・足場倒壊状態の確認	外壁補修工事の記録から、東側(配管側)へ倒壊防止を施していたことと、メッシュシートを取り付けていないことから、足場単体での倒壊は想定しにくく、足場の倒壊は二次冷却系配管が倒れた影響によるものと推定。
⑳ 繰返し応力の影響	×	応力発生の確認	・文献等による調査 ・現場確認	建築物の構造計算は、静的設計により実施されていることを確認。繰返し風荷重の評価については、建築物の外装材に対して実施されているが、台風の通過に伴う繰返し風荷重による影響は静的計算より小さいことから影響がないことを確認。

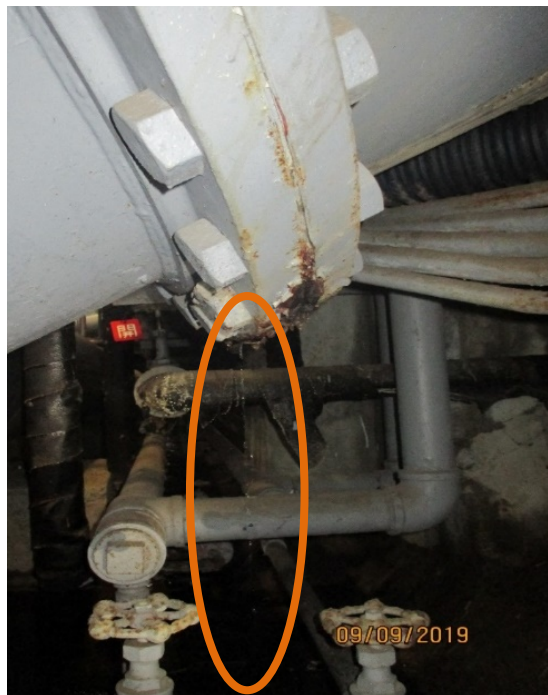
ポンプ室(二次冷却系統・UCL (Utility Cooling Loop) 系統)地下部(Bトレンチ内、非管理区域)にある二次冷却系配管のフランジ部からの水の漏えいを確認。

- 漏えい確認時点で漏えい量は30～40L程度(漏えい率は約150mL/分)。
- 漏えい水のサンプリング測定の結果、異常なし。
- 事象発生時、当該ポンプ室に設置されている二次冷却系統及びUCL系統のポンプ等の機器に異常はなく、冷却塔倒壊によるUCL系統の運転への影響なし。

二次冷却系配管 止水前

- 二次冷却系統に設けられたドレン弁からの水抜きにより水位を低下させ、漏えいを停止。漏えい水及びドレン弁からの水抜きによる排水については、一般排水ラインによりpH値が管理値内であることを監視しながら一般排水を実施。なお、二次冷却系統にはろ過水を使用し、防食剤を添加して水質管理している。
- 漏えいが停止するまでのフランジ部からの漏えい量は80～90L程度。

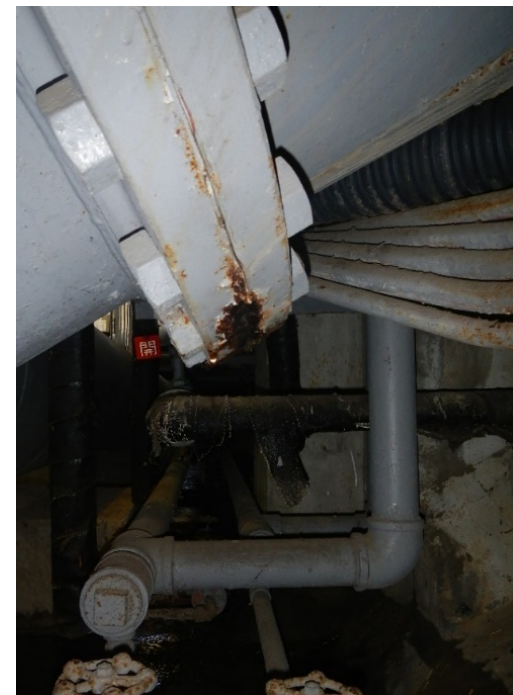
二次冷却系配管 止水後

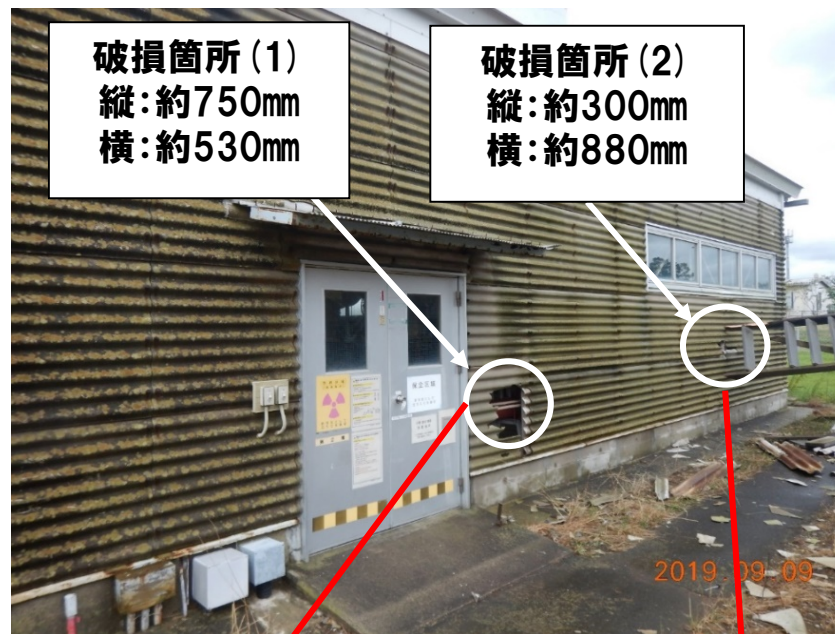
冷却塔に隣接する排風機室*のスレート外壁に、倒壊した冷却塔の部材の接触等による破損(2箇所)を確認。

排風機室 補修前

- 破損箇所について、溶融亜鉛メッキ鋼板、シリコンコーキング及びアルミテープで応急措置を実施。

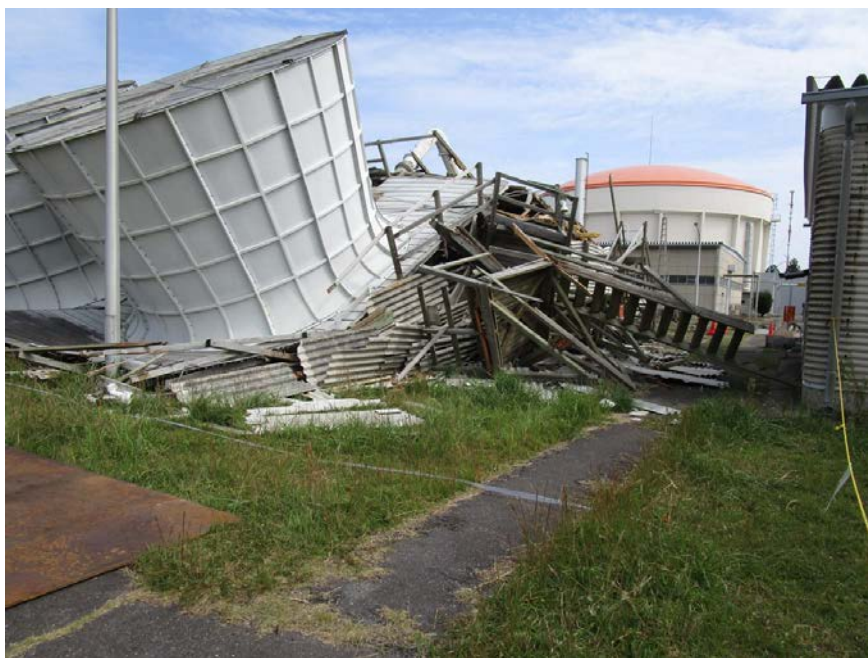
撤去前状況(南側)(令和元年10月7日撮影)

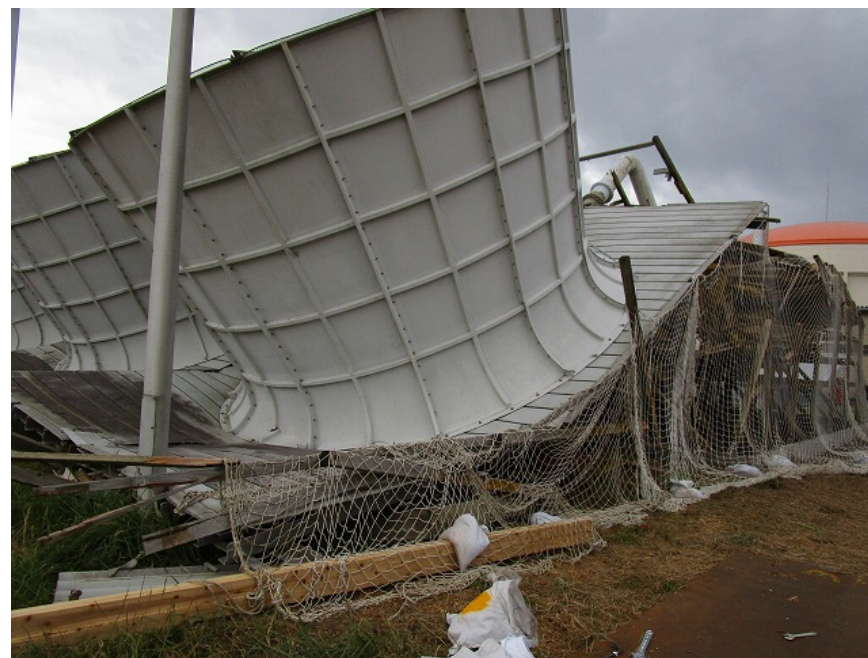
撤去中状況(南側)(令和元年10月24日撮影)

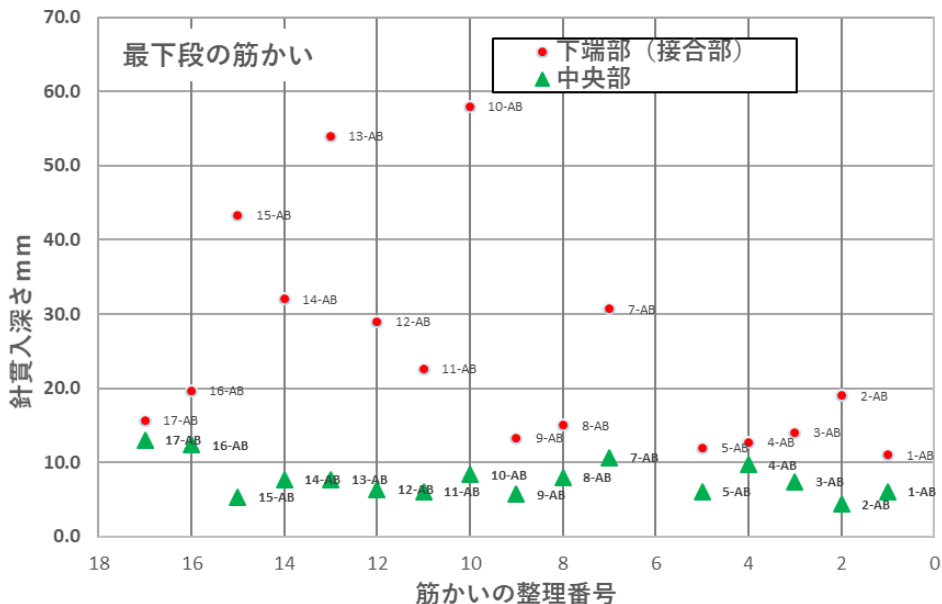
針貫入試験結果

中央部はほぼ10mmと一定。下端部は30mm以上の部分を5か所確認。

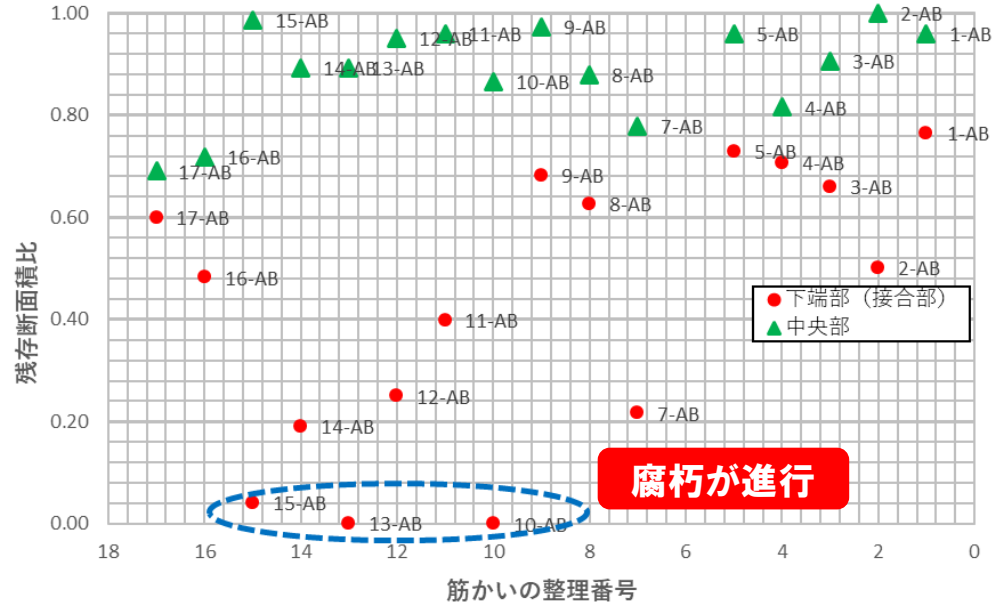
残存断面積比 (新材=1.0)

木材の腐朽により構面No.10、13及び15の筋かい下端部の残存断面積がほとんどない状況。

木材腐朽により水平荷重(風荷重)を負担する強度部材として機能しない筋かいが存在していたことが要因と考えられる(構造解析により推定する)

- (1) 設備の特殊な構造についてメーカー情報等により把握し、その結果に応じて点検の見直し、補修、交換、補強等を行う。点検の見直しに当たっては、木材の腐朽が進行しやすい箇所を特定して重点的に点検が行えるように点検・保守計画を策定する。
(原因(1)の対策)
- (2) 木材内部の腐朽を把握するため、目視による点検に加え、木材内部の腐朽に着目して年1回打音点検等を計画的に行い、疑義が生じた部位には超音波測定器等を用いた腐朽具合の測定を行うとともに、点検結果に応じて補修、交換等を行うように点検・保守計画を定める。
(原因(2)の対策)
- (3) 設備を長期間使用しないことにより、設備の置かれた環境に、材料の劣化を促進させるような変化が生じる場合には、メーカーと情報共有して維持管理上のリスク評価を行った上で、評価結果に応じて点検項目及び頻度を追加・削除・変更する等の必要な措置を講ずる。
(原因(3)の対策)
- (4) 対策(1)～対策(3)において、必要な点検の見直し、補修、交換、補強等が完了するまでの間、設備に台風等の自然現象の影響が生じるおそれがある場合は、応急的に補強等を行う。
(原因(4)の対策)

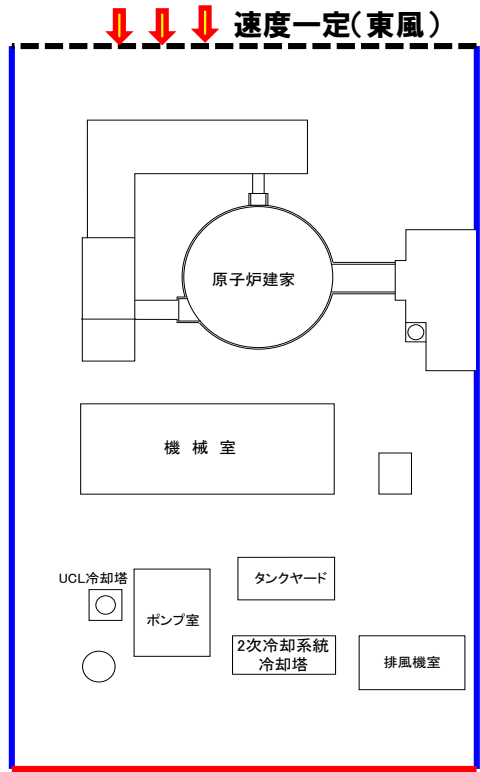
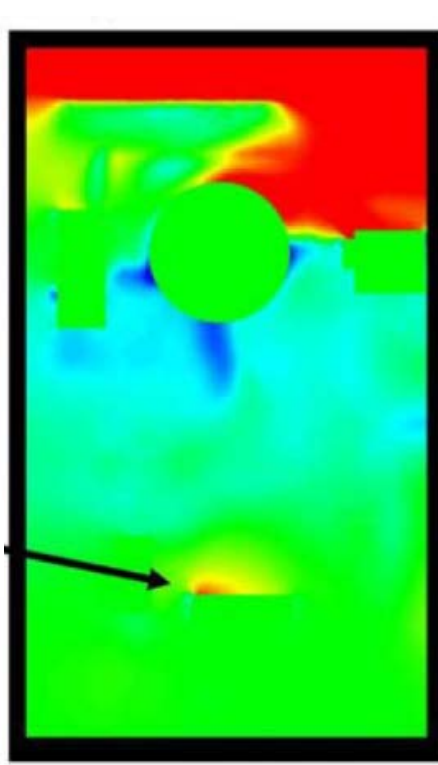
- ① 原子炉建家後部に剥離流が発生、② 冷却塔への風圧・速度は東壁北側にピークが発生

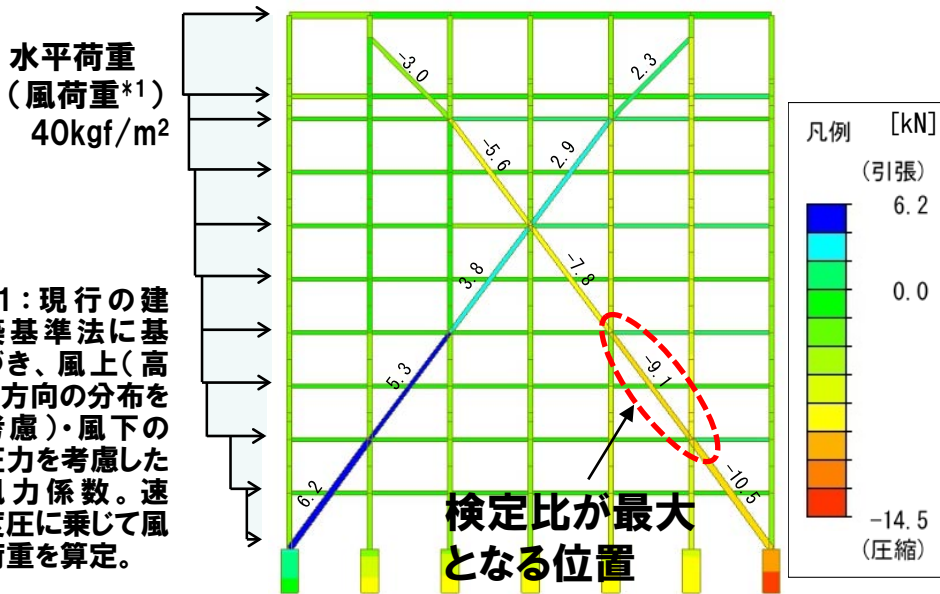
(1) 健全な木材の時 (強風に耐える)

最大瞬間風速30.9m/s (圧縮)
 $\Rightarrow \frac{\text{発生軸力 } 9.1\text{kN}}{\text{評価基準値 (終局耐力 } 38.3\text{kN}^*2)} = \mathbf{0.24}$

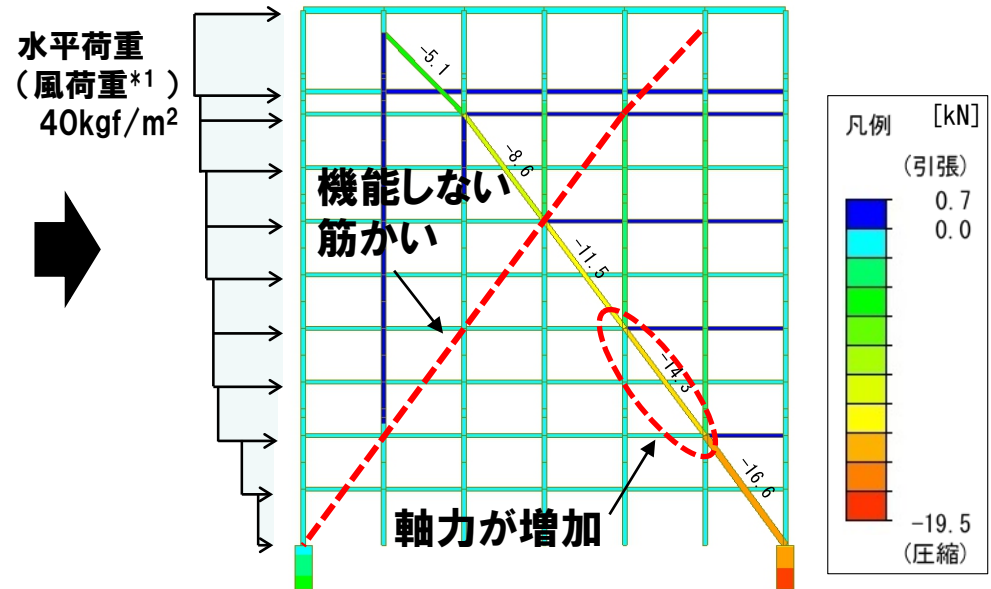
(2) 木材の腐朽により機能しない場合

機能しない筋かいがある。⇒ 荷重の増加 (圧縮)
 $\Rightarrow \frac{\text{発生軸力 } 14.3\text{kN}}{\text{評価基準値 (終局耐力 } 7.2\text{kN}^*2.*3)} = \mathbf{2.00}$

- ① 水平荷重を負担する筋かいが、腐朽により強度部材として機能しなかった。
- ② 機能しない筋かいにより、残った筋かいへ荷重が伝搬し、倒壊したと推定している。
