ガラス固化技術開発施設(TVFF)における 固化処理状況について

— 漏れ電流発生の今後の対応 —

日本原子力研究開発機構(JAEA)

1. 流下停止事象の概要

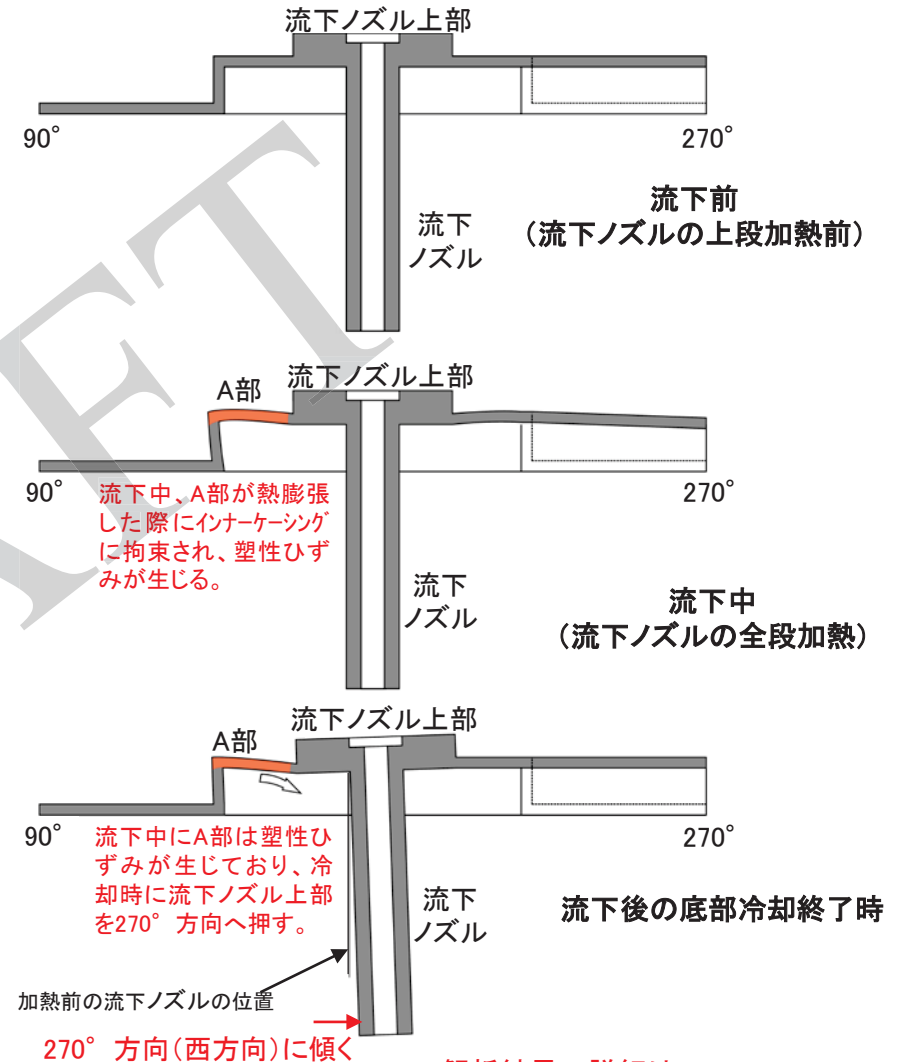
流下ノズルが傾くメカニズム(イメージ図)

流下ノズルが傾くメカニズム

- ▶ 流下中、インナーケーシングが熱膨張し、A部に塑性ひずみが生じる。
- ▶ 流下後の炉底冷却時、インナーケーシングが熱収縮し、塑性ひずみを生じたA部が流下ノズル上部を斜め下方方向に押すことにより、流下ノズルが270°方向に傾く。

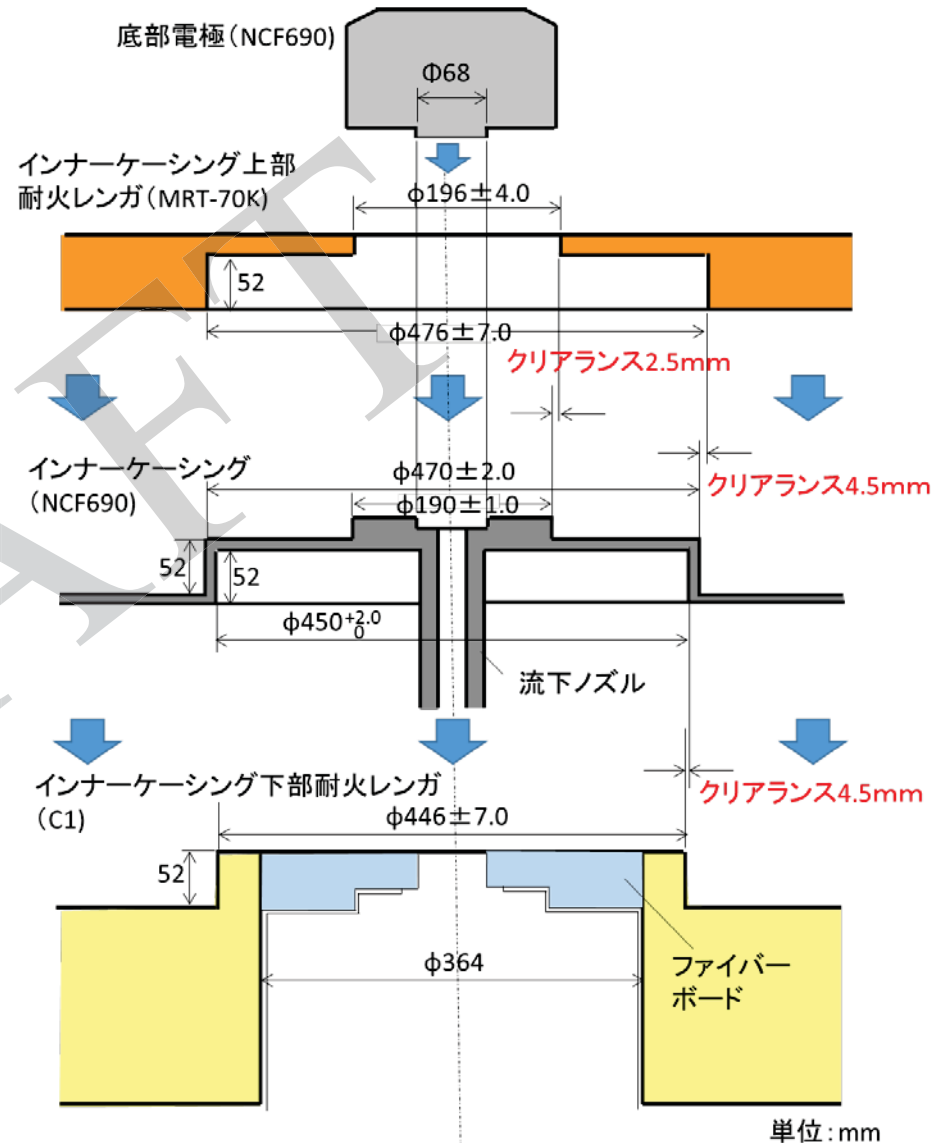
インナーケーシングと耐火レンガ等との取り付け状態

- インナーケーシングは、上部及び下部の耐火レンガ(上部:MRT-70K、下部:C1)に対して、水平方向に各4.5mmのクリアランスを有している。

- 約3.5 mm(西北西方向)。(観察結果:参考資料24-25頁参照)
- なお、2号溶融炉の据付時の施工記録が残っておらず、実際据付誤差がどの程度あったか確認できない。

- 2号溶融炉においては、インナーケーシングの据付誤差等の管理が出来ていなかった。
- 今回の事象を踏まえ、3号溶融炉の製作においては、インナーケーシングの据付誤差等の管理を行う。

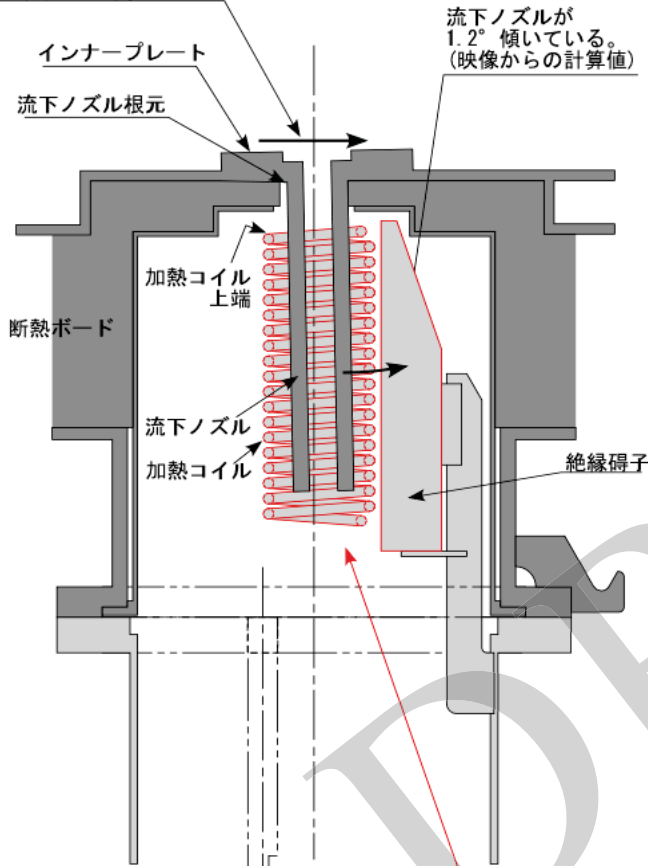
流下ノズルが根本部から水平に3.5 mmずれている。

【加熱コイルの改良概要】
 以下の改良を行うことにより、流下ノズルと加熱コイルの間隔を約10mm広げる。
 ・加熱コイルの内径を10mm大きくする。
 ・加熱コイルを流下ノズルが傾いている方向へ5mm水平にオフセットする。

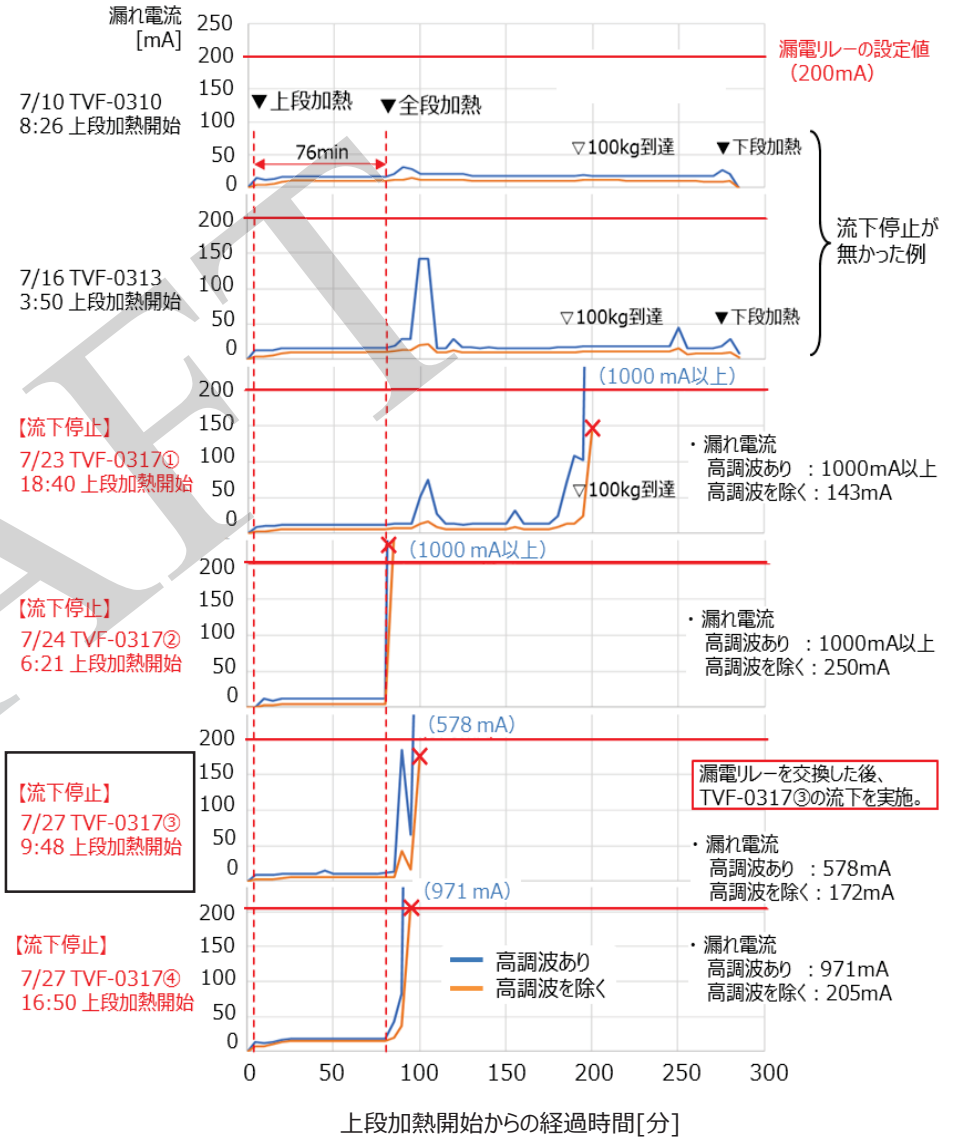
流下ノズル加熱装置電源盤に設置したリークモニタ①による計測結果

7月27日 TVF-317③ (11:17 流下停止)

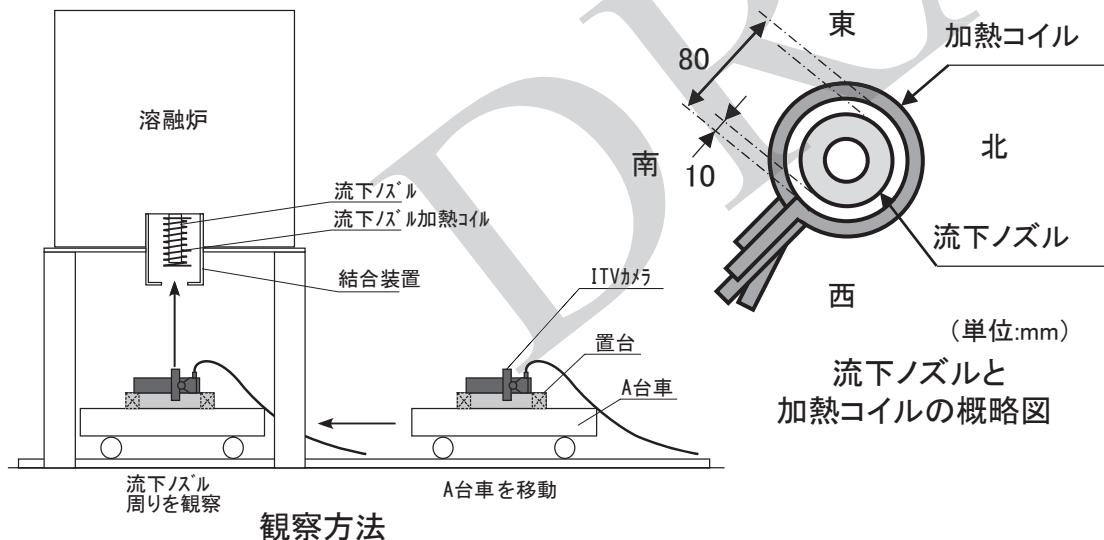
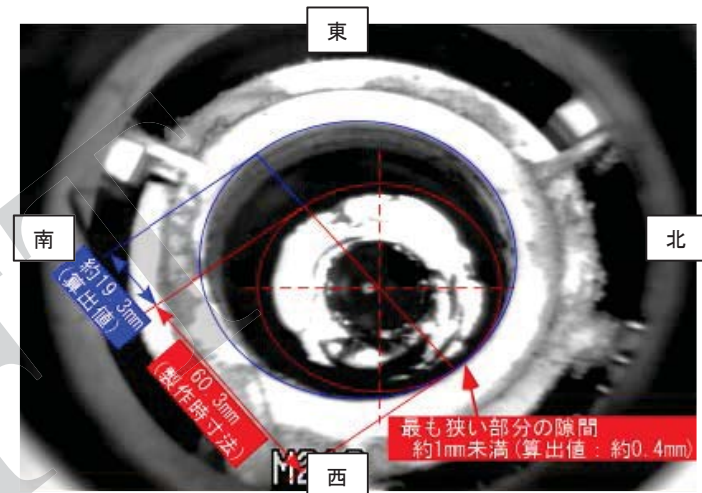
① 流下ノズル先端部の観察結果

- 流下ノズル先端部と加熱コイルの間隔は、最も広い箇所では約19.3mm。
- **流下ノズル先端部と加熱コイルの間隔は、最も狭い箇所では約0.4mmと推定。**

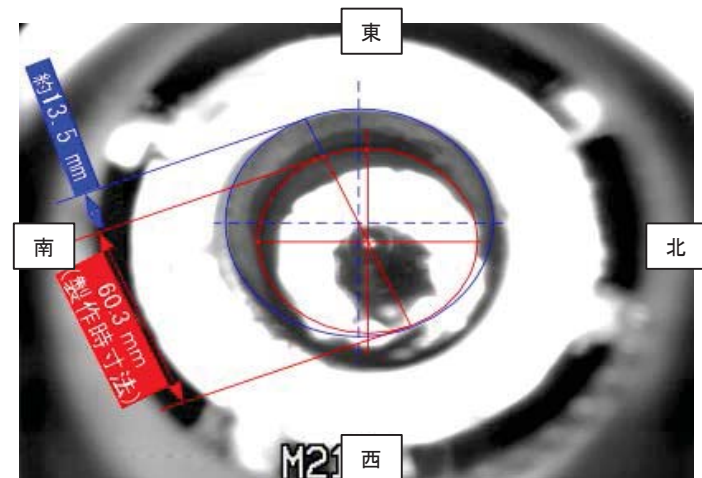
② 流下ノズル根本部の観察結果

- 流下ノズルの根本付近と加熱コイル上部の間隔は、最も広い箇所では約13.5mm。
- **流下ノズル根本部のずれは、北西側に約3.5mmと推定。**

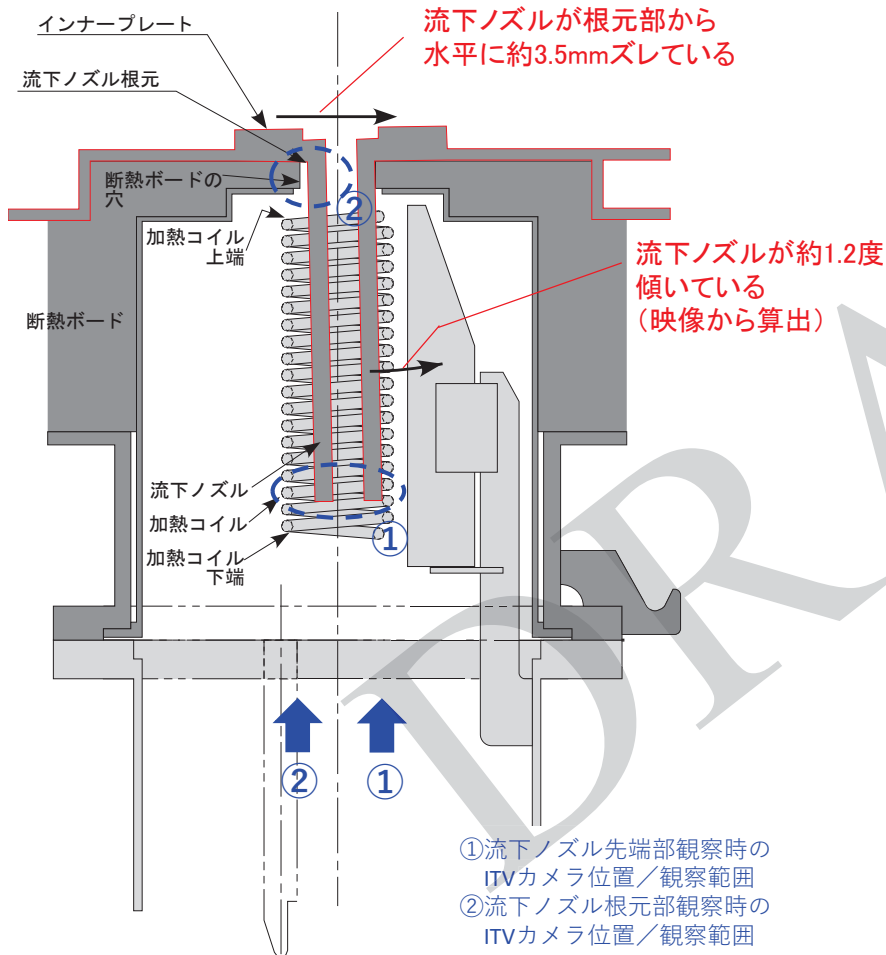
観察結果から推定した
流下ノズルと加熱コイルの位置関係(常温時)

✓ 現状、室温の状態では流下ノズル先端部と加熱コイルのクリアランスは最も狭い箇所で約0.4mmと推定でき、全段加熱時の流下ノズルの熱膨張(軸方向に約6.8mm、径方向に約0.5mm膨張する)により、加熱コイルに接触したと考えられる。

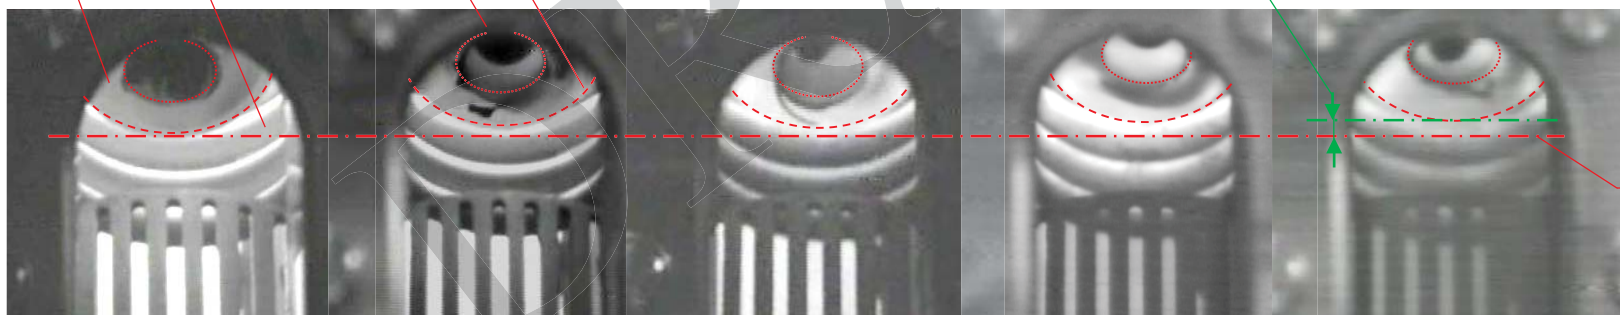
TVF2号溶融炉での流下ノズルの位置関係の推移例

TVF-0135の流下ノズル下端とTVF-0317
の流下ノズル下端との差

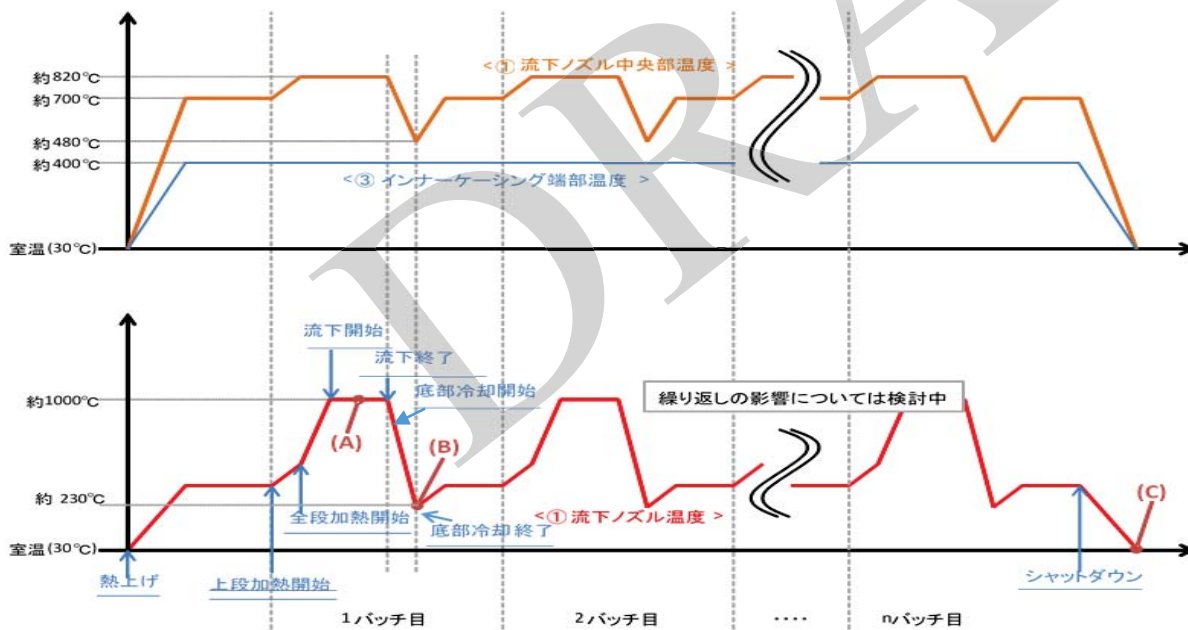
- 溶融炉の熱上げにより流下ノズルの温度も上昇し熱膨張を生じる。
- 流下ノズルの熱膨張による変位が周囲の耐火レンガに拘束されることで応力が生じる。発生した応力が降伏応力に達した部位では塑性ひずみが生じる。この状態では、耐火煉瓦の拘束により流下ノズルに傾きは生じてない。
- 底部冷却時等、流下ノズルの温度が低下すると熱膨張が収縮し元の状態に戻ろうとする。この時、高温時に生じた塑性ひずみにより加熱前の元の形状には戻らず変形が生じる。
- 高温時に発生した塑性ひずみの分布により、流下ノズルの温度を下げたときにノズルを傾ける変形が生じる。

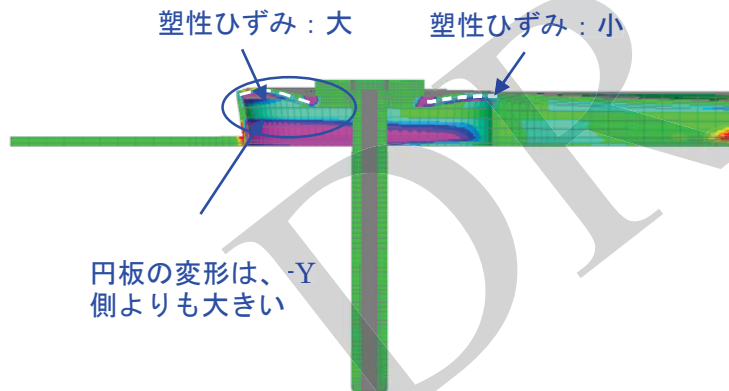
流下ノズル温度計の段差部がある側(-Y)よりその反対側(+Y)の応力が大きいことから、塑性ひずみも+Y側で大きく発生している。

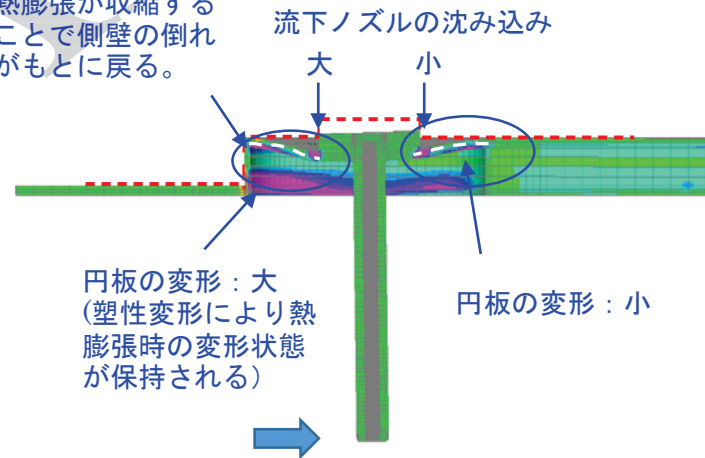
熱膨張が収縮することで側壁の倒れがもどる。
