高浜発電所 4号機
蒸気発生器伝熱管の損傷について
(12月6日公開会合のご質問の回答)

2019年12月19日

高浜発電所 4号機 蒸気発生器伝熱管の損傷について (概要版)

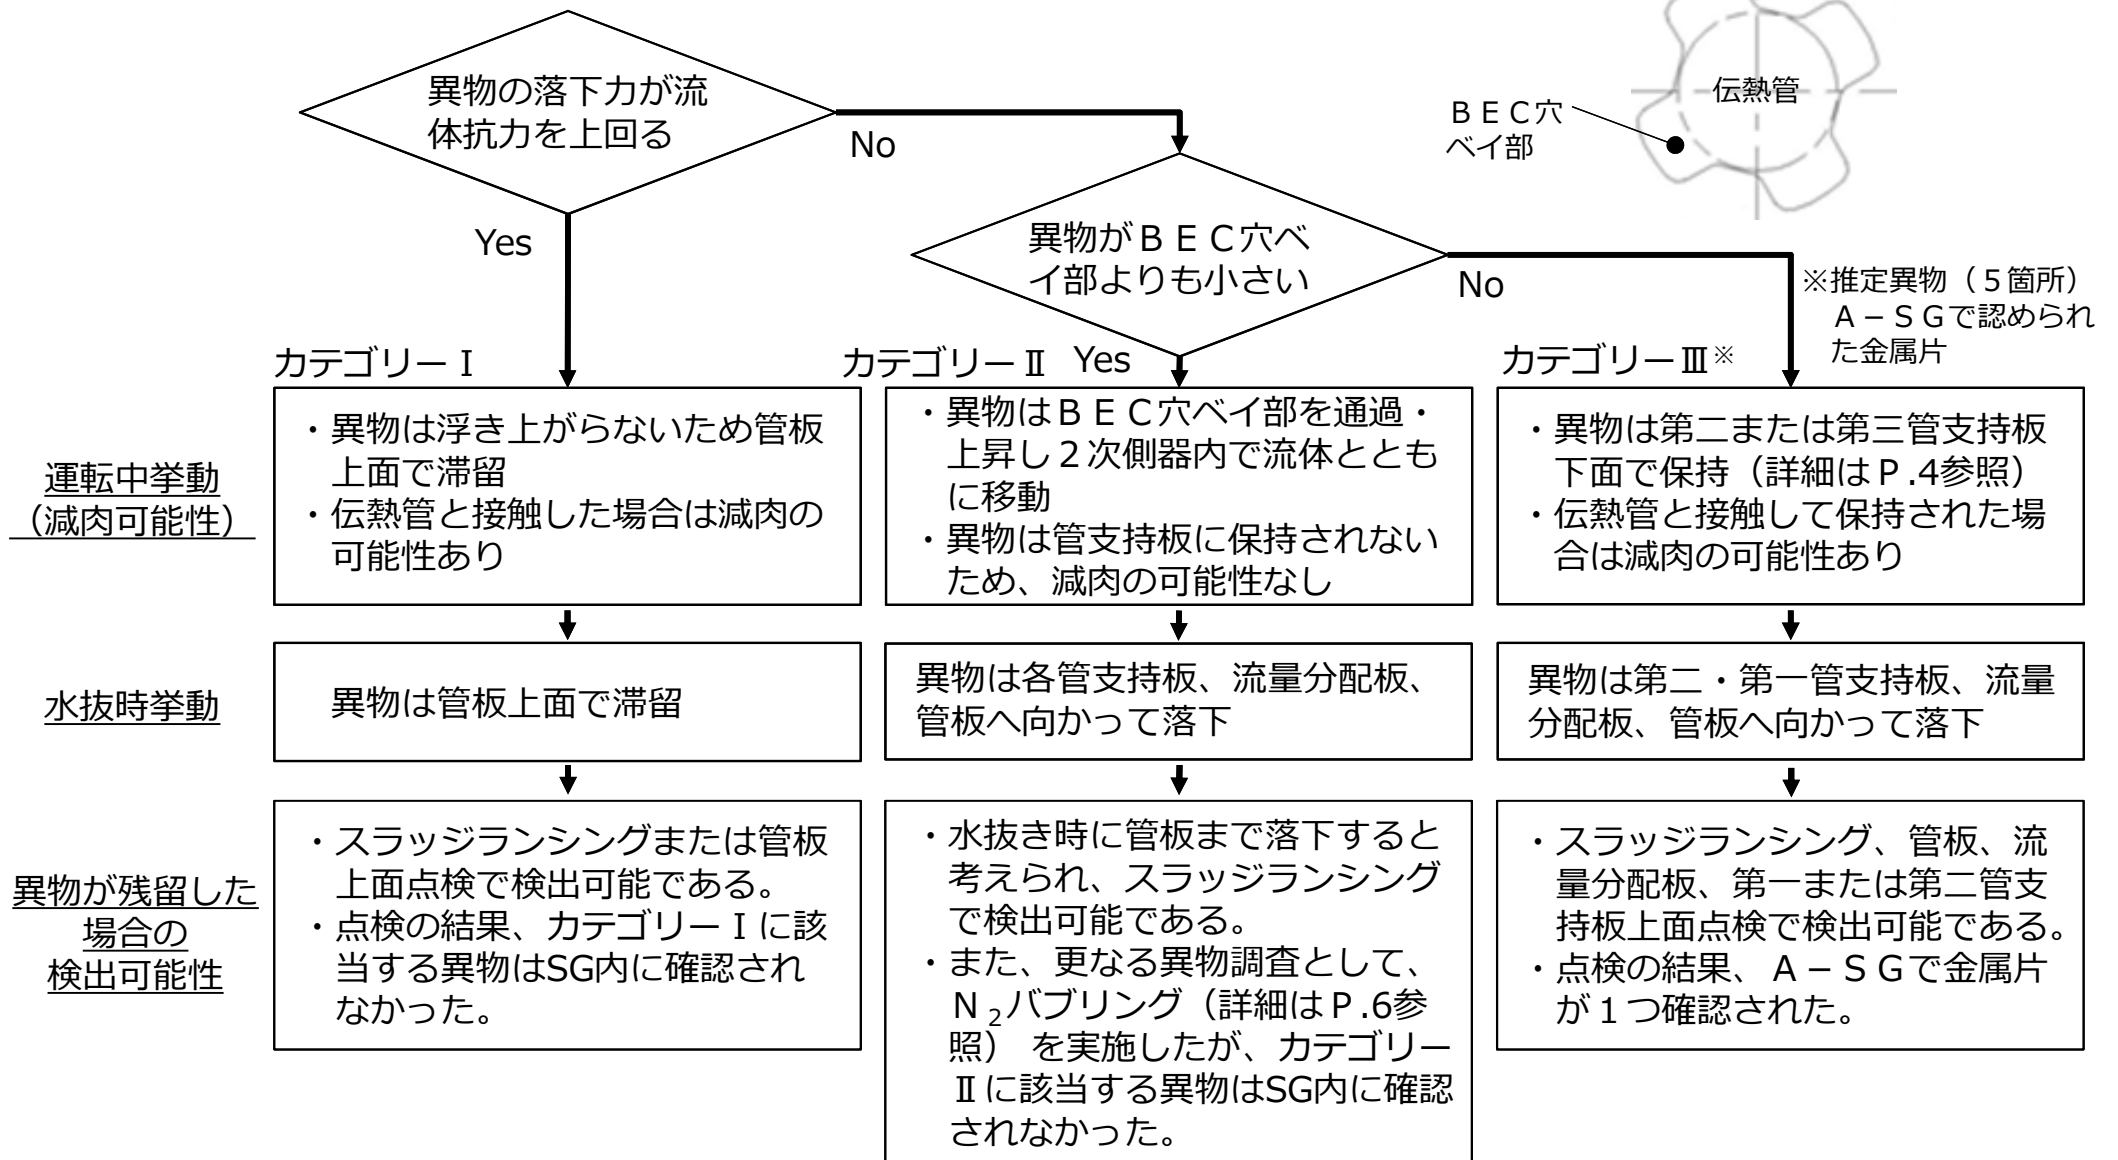
○異物のSG内での挙動は、次のとおり分類される。

今回実施したSG内部目視点検、スラッジランシング、N₂バブリングにより、異物は確認されなかったことから、異物はSG内に残留していないと考える。

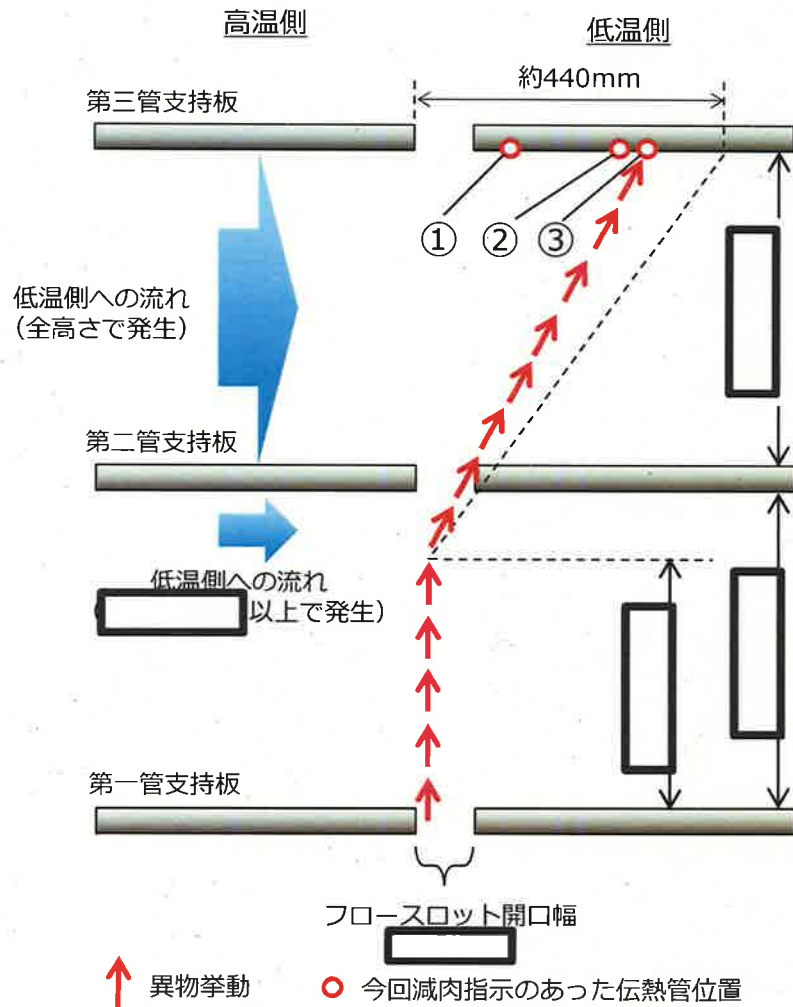
推定異物の水平方向移動量算出結果

○ P.3のフローでカテゴリⅢに分類される異物が第二または第三管支持板下面で保持されることを確認するため、今回、第三管支持板下面に到達した推定異物を代表に、第一管支持板を通過してから第三管支持板に至るまでの水平方向の移動量を算出し、フロー Slots の開口幅と比較した。

対象伝熱管	減肉位置	移動量 (mm)
① A-SG (X 8 5, Y 2)	第三管支持板	441
② B-SG (X 9 2, Y 8)	第三管支持板	439
③ C-SG (X 5 2, Y 9)	第三管支持板	441

計算の結果、第一～第三管支持板間の水平方向移動量はいずれも約440mmであり、第三管支持板のフロー Slots の開口幅 よりも大きい

P.3のフローでカテゴリⅢに分類される異物は第二または第三管支持板で保持され则认为（第三管支持板以上には上昇しない）

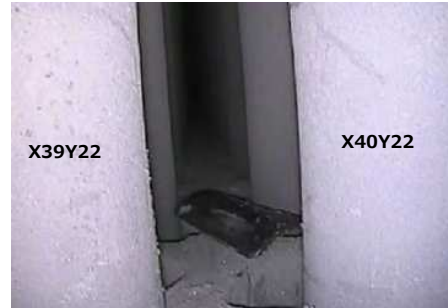
【確認された金属片】

金属片は想定異物に比べ、落下力は想定異物の約4倍、流体抗力は想定異物の約2倍となる。金属片は想定異物よりも相対的に浮き上がりやすく、横方向に流されやすいため、低温側管群中央部に移動したものと考える。

金属片は想定異物に比べ、落下力は想定異物の約4倍となる。また、S G水抜き時に、S G中央部付近ではフローロットに向かう流れが大きい一方で、低温側管群中央部ではフローロットに向かう流れが比較的小さいことから、金属片は低温側管群中央部に留まり、流出しなかったものと考えられる。

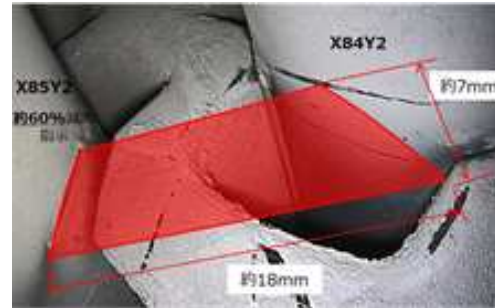
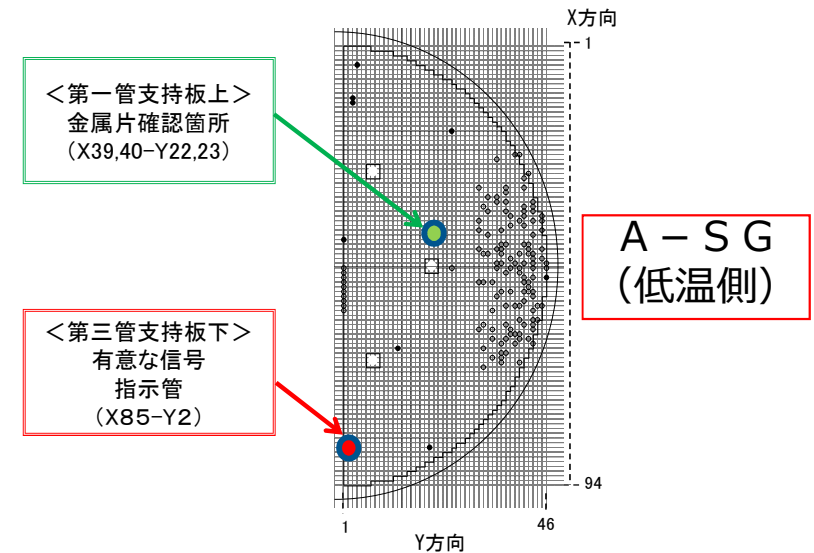
【想定異物】

A-SG	材質	寸法(長さ*幅*厚さ) 【mm】	重量 【g】	落下力 【N】	流体抗力 【N】	流体抗力 /落下力
想定異物	SUS304	18*7*0.3	0.24	2.4×10^{-3}	1.2×10^{-2}	5.0
金属片	SUS304 相当	20*10*0.6	1.0	1.0×10^{-2}	2.4×10^{-2}	2.4

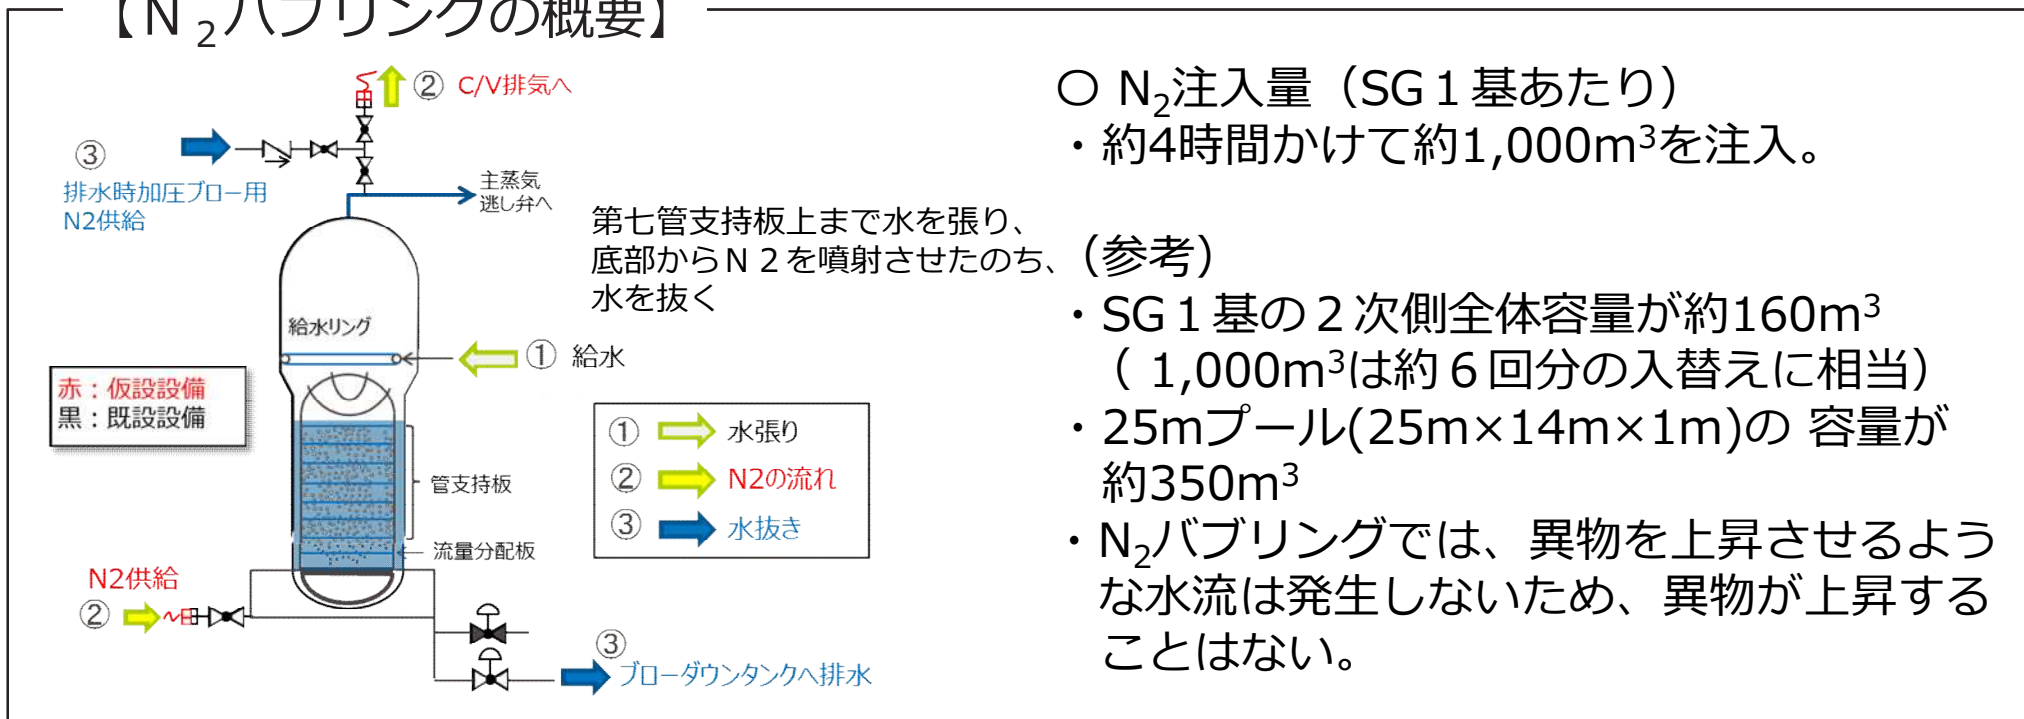
【N₂バブリングの概要】

- ・ SG 1 基の 2 次側全体容量が約160m³ (1,000m³は約 6 回分の入替えに相当)
- ・ 25mプール(25m×14m×1m)の 容量が約350m³
- ・ N₂バブリングでは、異物を上昇させるような水流は発生しないため、異物が上昇することはない。

- ・ N₂バブリング後の異物回収の結果、通常の定期検査にて実施するスラッジランシング時の回収量の約 3 割のスラッジを回収できた。
- ・ なお、スラッジ以外の異物は確認されていない。

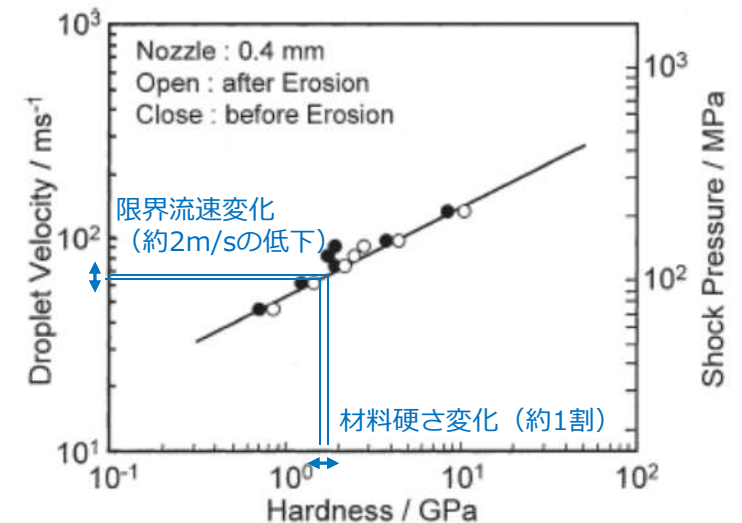
図1 限界流速と硬さの関係

- ・実機伝熱管温度約300℃での硬さは159GPaであり、常温に比べ約1割小さい※1。
- ・硬さが低下するとエロージョンが生じやすくなり、硬さが約1割低下すると、限界流速は約2m/s低下する。（図1）※2

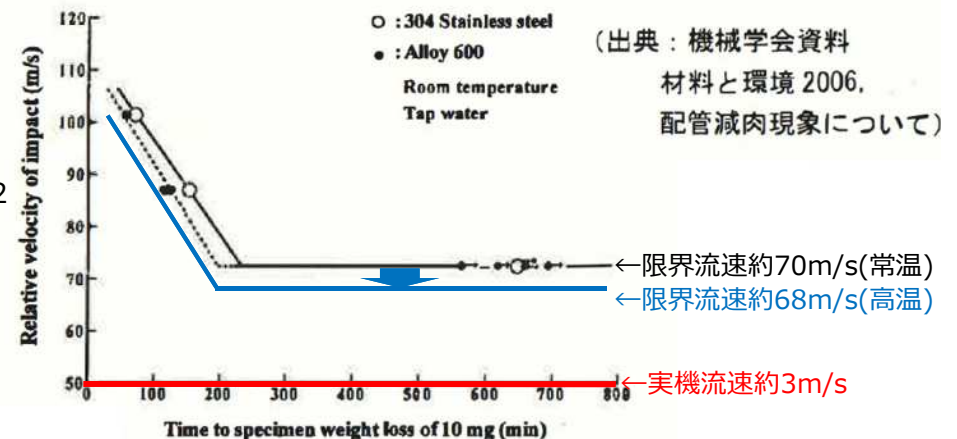
図2 ウォータージェットテストによる限界流速

⇒保守的に材料因子（硬さ）の温度影響のみを考慮しても、限界流速は約68m/sであり、SG 2次側器内流速3m/sに対して十分余裕がある。（図2）

➤ 温度の影響は小さいことから、常温の知見を用いても問題ない。

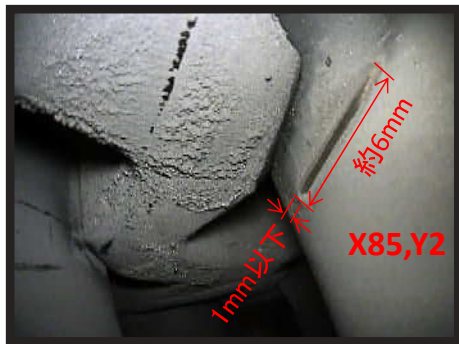
A - S G

第三管支持板：長さ 約 6 mm、幅 1 mm以下 (X85,Y2)

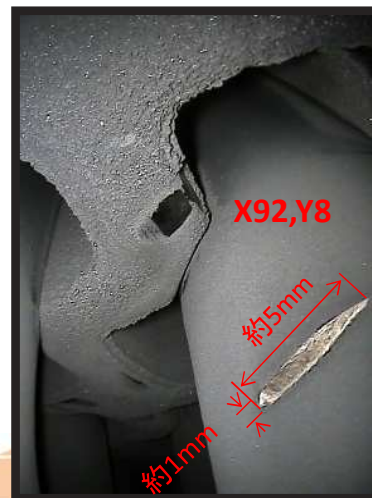
B - S G

第三管支持板：長さ 約 5 mm、幅 約 1 mm (X92,Y8)

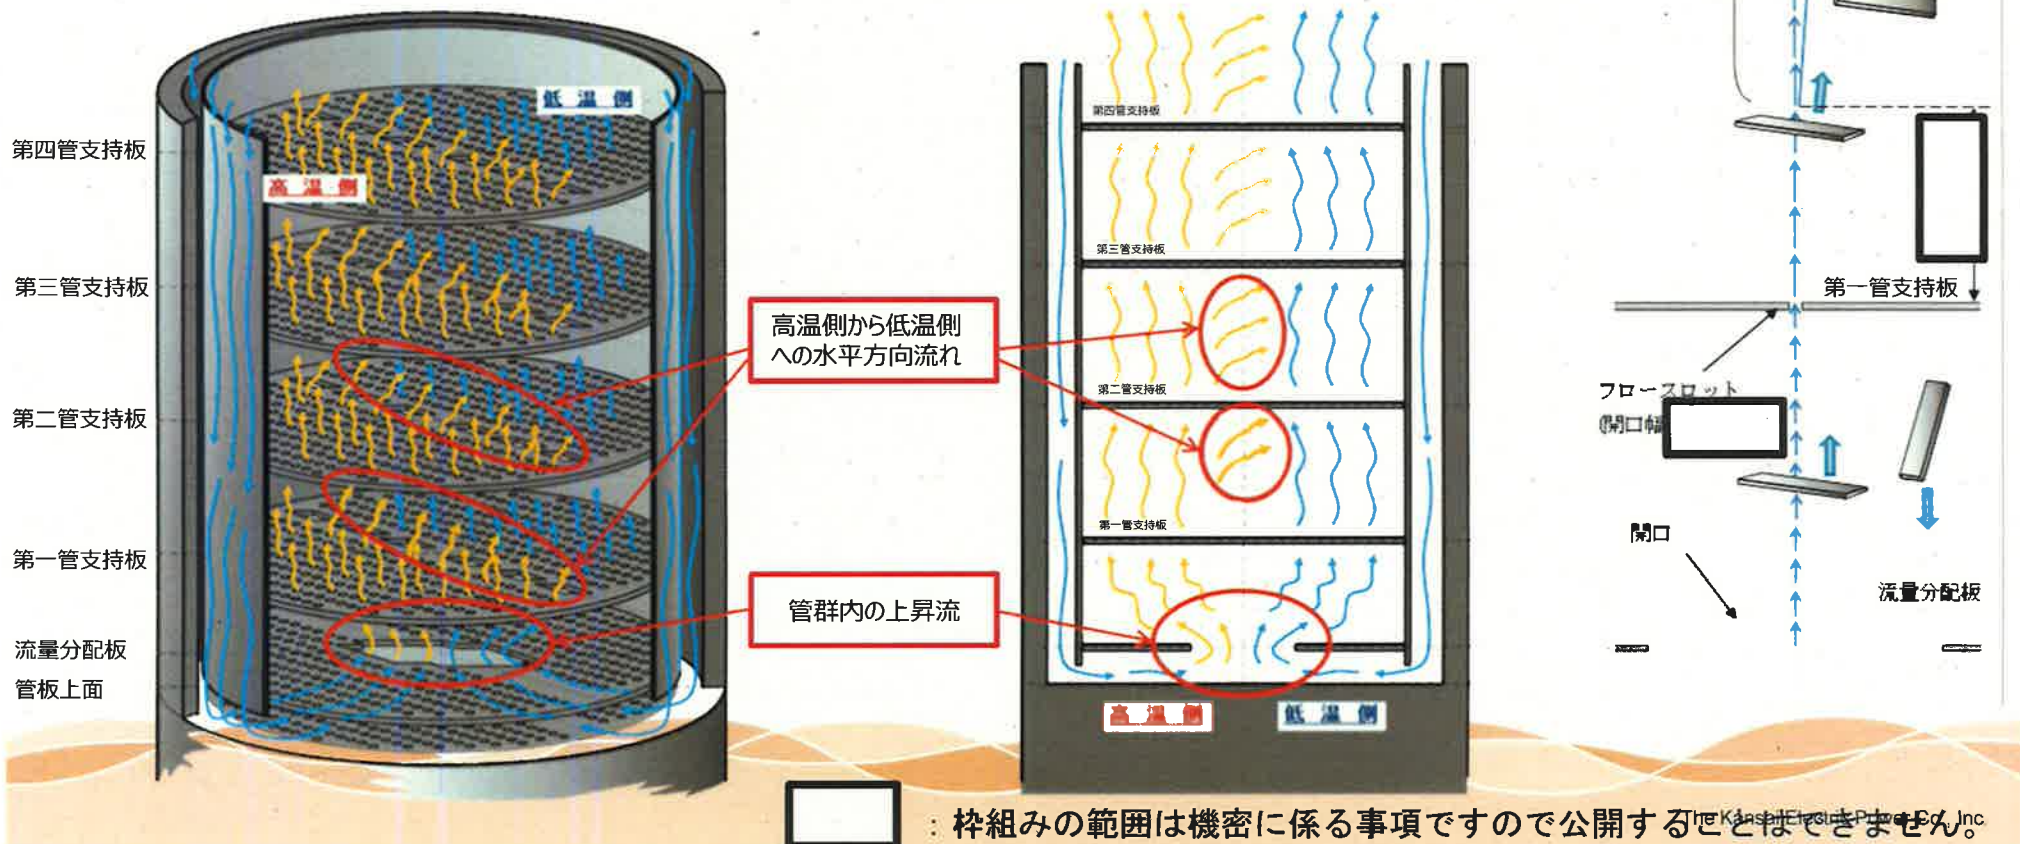
- 3次元熱流動解析を実施した結果、異物はS G器内に流入後管板上へ到達し、管群内の上昇流に乗って流量分配板および各管支持板フローロット部を通過したと考えられる。
- 第一管支持板より上方では、上昇流に加え高温側から低温側への水平方向流があることから低温側へ流れ、第二管支持板の低温側下面、又は第三管支持板の低温側下面に至ったものと推定される。
