高浜発電所 4号機
蒸気発生器伝熱管の損傷について
(12月6日公開会合でのご質問回答)

2019年12月19日

資料 1 – 1 高浜発電所 4 号機蒸気発生器伝熱管の損傷について（概要版）

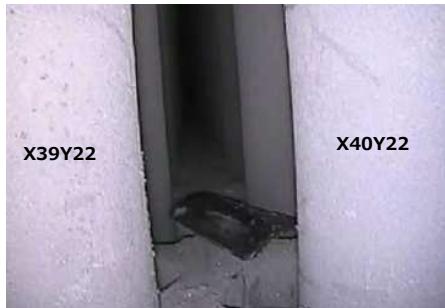
【確認された金属片】

金属片は想定異物に比べ、落下力は想定異物の約4倍、流体抗力は想定異物の約2倍となる。

金属片は想定異物よりも相対的に浮き上がりにくいことから、より多く横方向に流されるため、低温側管群中央部に移動したものと考える。

一方で、金属片が確認された低温側管群中央部ではフロースロットに向かう流れが比較的小く、また、想定異物に比べ落下力が大きいことから、金属片は横方向に流されにくく、管支持板上の低温側管群中央部に留まっていたものと考える。

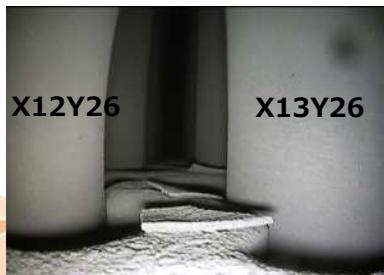
N_2 バーリング前

- ・ N_2 バーリング後の異物回収の結果、通常の定期検査にて実施するスラッジランシング時の回収量の約3割のスラッジを回収できた。
- ・ なお、スラッジ以外の異物は確認されていない。

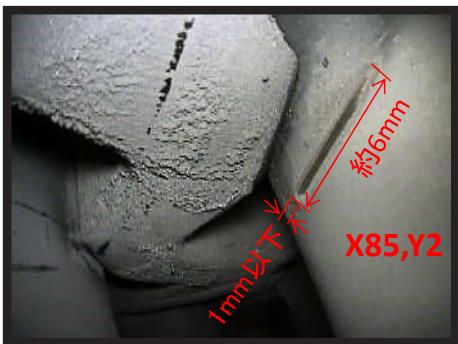
A - S G

ECTで減肉とみられる信号指示が認められた伝熱管を、2次側から小型カメラにて点検した結果、摩耗減肉痕とみられる箇所が認められた。

第三管支持板：長さ 約 6 mm、幅 1 mm以下 (X85,Y2)

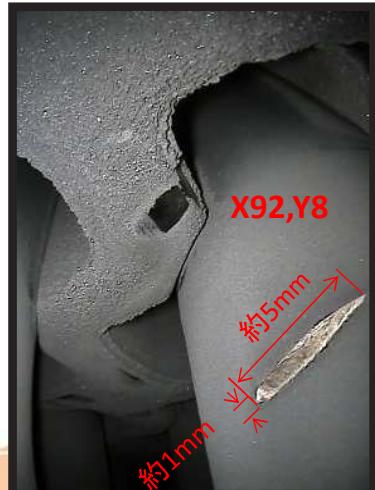
B - S G

第三管支持板：長さ 約 5 mm、幅 約 1 mm (X92,Y8)

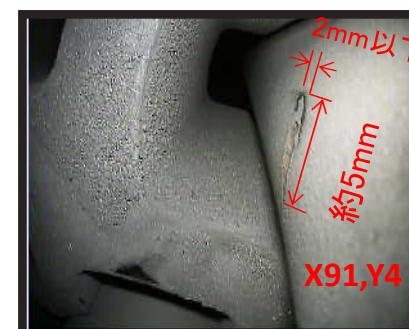
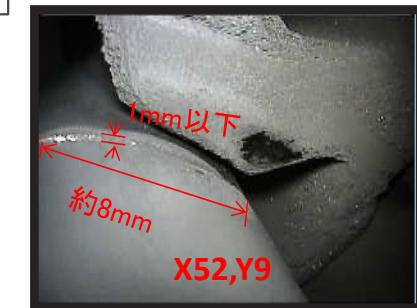
C - S G

第二管支持板：長さ 約 4 mm、幅 1 mm以下 (X45,Y5)

第二管支持板：長さ 約 5 mm、幅 2 mm以下 (X91,Y4)

第三管支持板：長さ 約 8 mm、幅 1 mm以下 (X52,Y9)

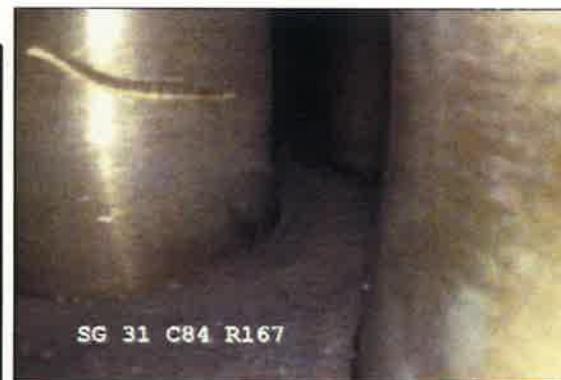
ガスケット片による減肉発生(2013年)

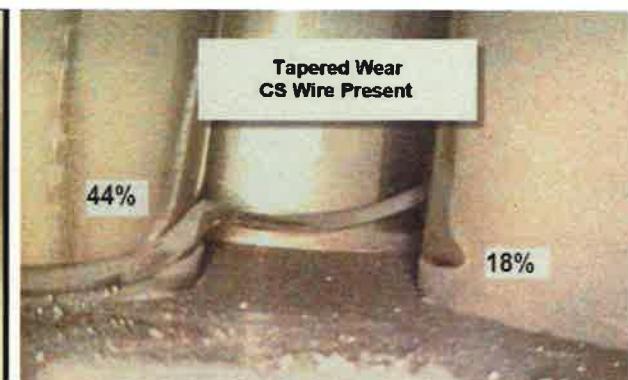
ワイヤによる減肉発生
