汚染水対策スケジュール (2/2)

# G6エリア-D9タンク天板損傷について

2019.12.20

# 1. 事象概要

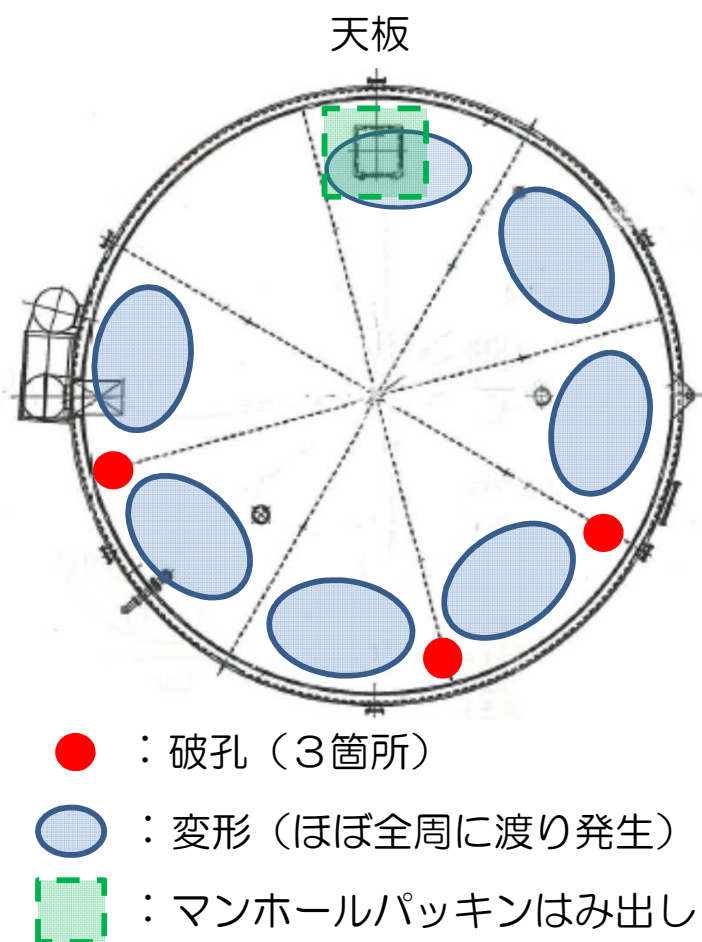
## 2. G6-D9タンク天板損傷状況

- 変形および破孔は、何れもタンクの内側方向に発生 ←負圧の作用
- 下図、天板中心から8方位に走る点線は天板補強板であり、変形は補強板の間（最大深さ60mm）、破孔は補強板の終端部に発生
- マンホールパッキンは、蝶ネジの間隔が広い箇所が外側にはみ出していた ←正圧の作用

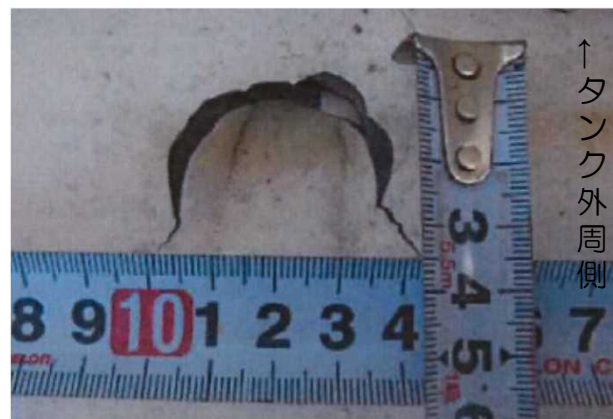
①破孔 (代表)

②変形 (代表) : 最大深さ60mm

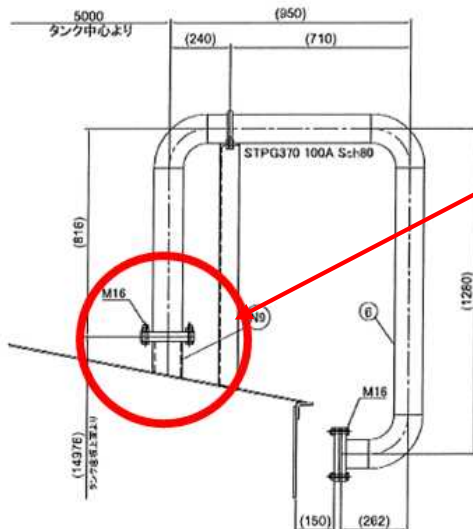
養生テープ

- タンクからベント管を切り離し点検したところ、ベント管側のフランジ面に養生テープが付いた状態であることを確認した。

- 養生テープは、ベント管塗装の際に管製作ベンダで取付実施。輸送中のシート面保護を兼ねるため、タンクメーカーに養生テープを取り付けたまま工場へ納品される。
- タンクメーカーにおいて、ベント管をタンクに接続する直前に養生テープを取り外す手順であるが、これを失念したことにより養生テープが残置された。
- ベント管は、タンクに接続された状態で現地に搬入。

- 吸排気を行うベント管が養生テープで閉塞した状態でタンク内の水を払出したため、タンク内空気の圧力が低下し、大気圧との差圧が過重となって天板に作用し変形および破損に至ったものと推定。
- 天板マンホール部のパッキングがはみ出した要因は、過去のタンクインサービス時に水の流入によりタンク内空気の圧力が上昇し、逃げ場を失った空気が強度の弱い（マンホールは蝶ネジで固定）マンホールパッキング部から噴き出したものと推定。

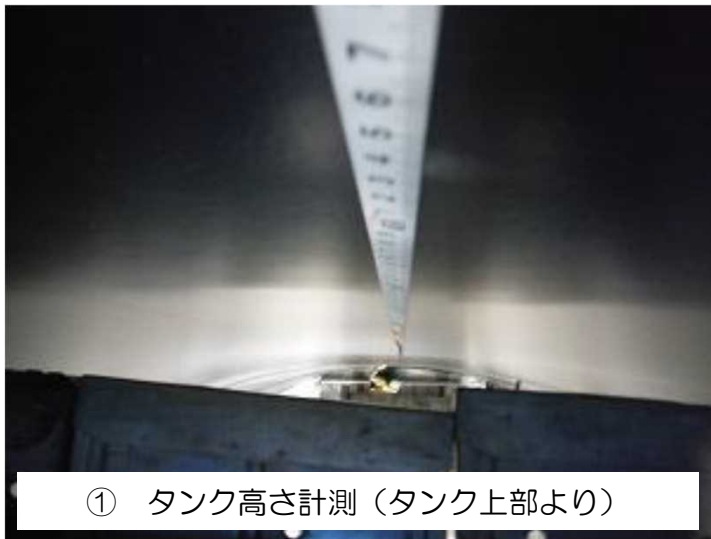
① タンク高さ計測 (タンク上部より)

タンク内径とタンク高さを測定した結果、全て寸法公差内にあり、胴板に問題のないことを確認した。

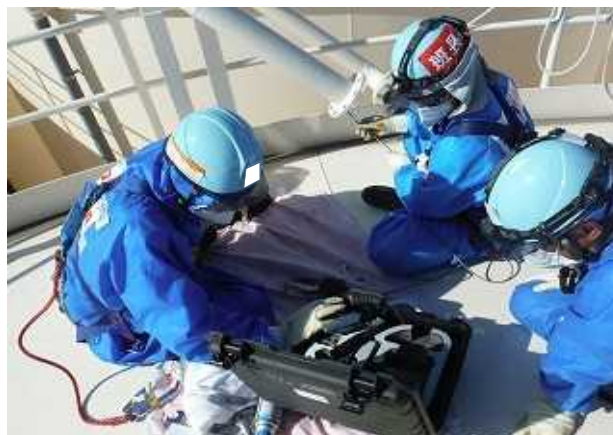
④ベント管内部の確認：  
ファイバースコープにより

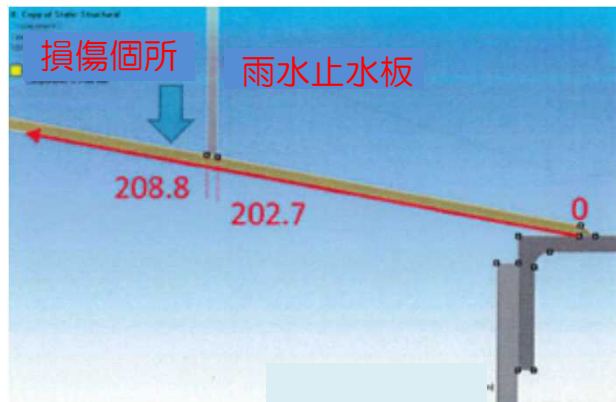
図1 雨水止水板位置

1. 二次元解析・・・天板損傷(破孔)部に着目し、内面に発生する応力を求める
  - 雨水止水板の位置は、天板溶接部を0として、外側202.7mm、内側208.8mm(図1)
  - 雨水止水板の内側に応力が立っている(表1)
  - この応力が天板材質SS400の最小引っ張り強さ400MPaとなるのは、負圧-21.81kPaがタンク内面にかかるときである(表1)
  - 負圧-21.81kPaが生じたとき、胴板頂部は天板に引っ張られ応力ピークが立つが、その大きさは約300MPaである(表2)

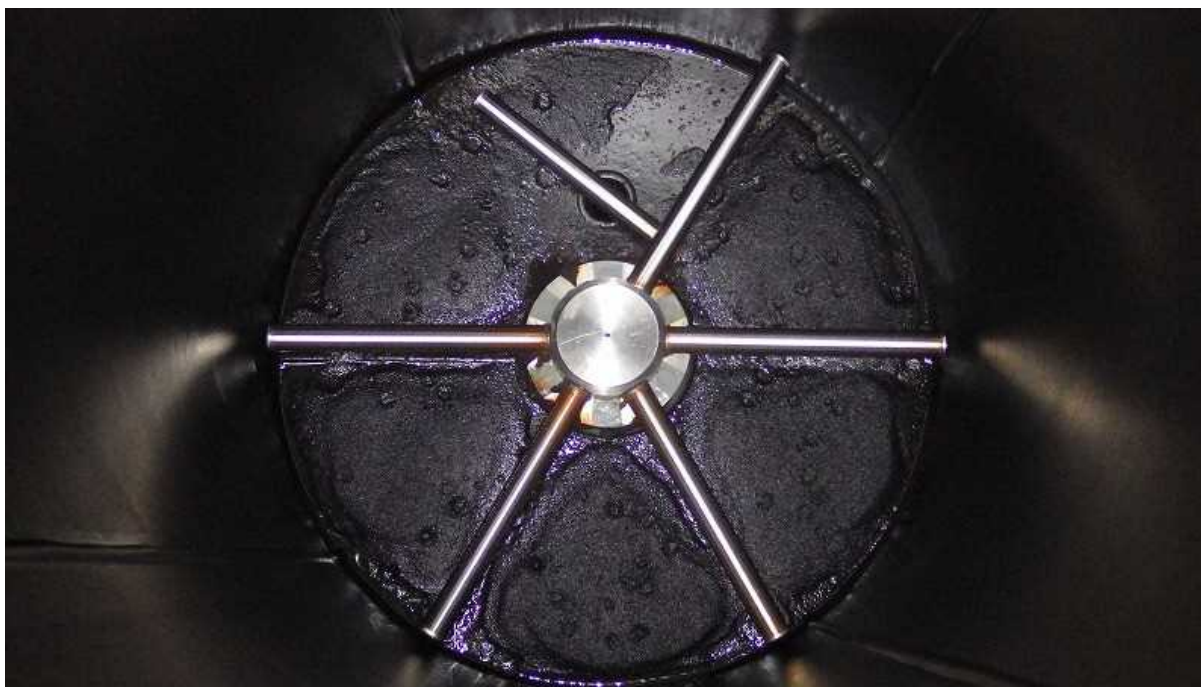
スクリーン折損状況写真

- 2019年11月26日 既設多核種除去設備 吸着塔16Aの吸着材排出作業時に、6本あるスクリーンの内1本が折損している事を確認した。
- 2019年6月にも同設備15A吸着塔スクリーンの折損が発生し、15A吸着塔はバイパス運転していた。
- 15A、16A両吸着塔が機能しない場合、除去性能低下のリスクが高く、2塔バイパス運転は難しいことから、処理運転停止中である。
- なお、同様の折損事象がC系統でも過去に発生している。根本部の腐食と、端部への吸着材による加重が原因となった折損事象であることから、吸着塔15C,16Cのスクリーンについては、端部を支える構造とした対策品への交換が完了していた。

- スクリーンの復旧には時間を要することから、応急処置として他システムの吸着塔を移設する。
- 移設対象の吸着塔は、スクリーンの折損防止対策が既に完了しているC系統の吸着塔とする。
- A系統、C系統は吸着塔が一塔ずつ少なくなるが、必要な除去性能を満足する事は確認済み。

- 折損のあった吸着塔スクリーンの復旧を行う。
- 復旧時には折損防止対策を施したスクリーンを採用する。
- C系統からA系統に移設した吸着塔についても、再度C系統に移設（復旧）する。
