H 1 西エリアにおける R O濃縮水移送配管フランジからの漏えい発生について

2020年1月9日

東京電力ホールディングス株式会社

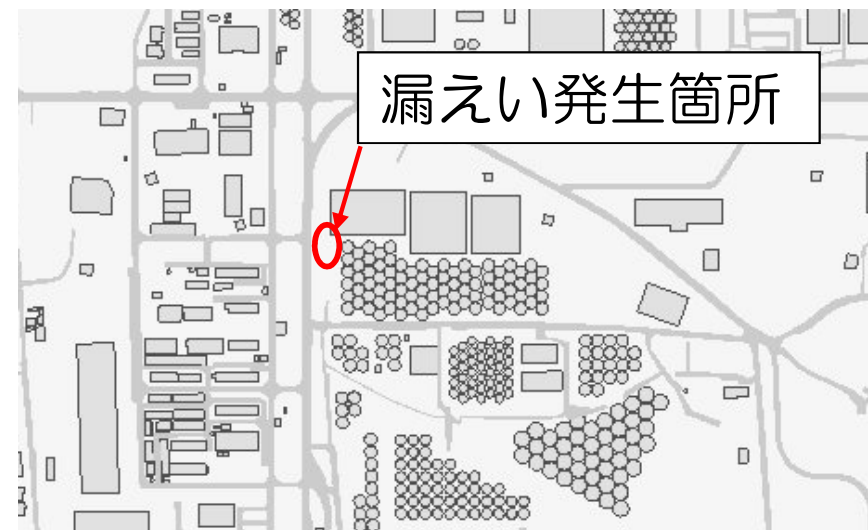
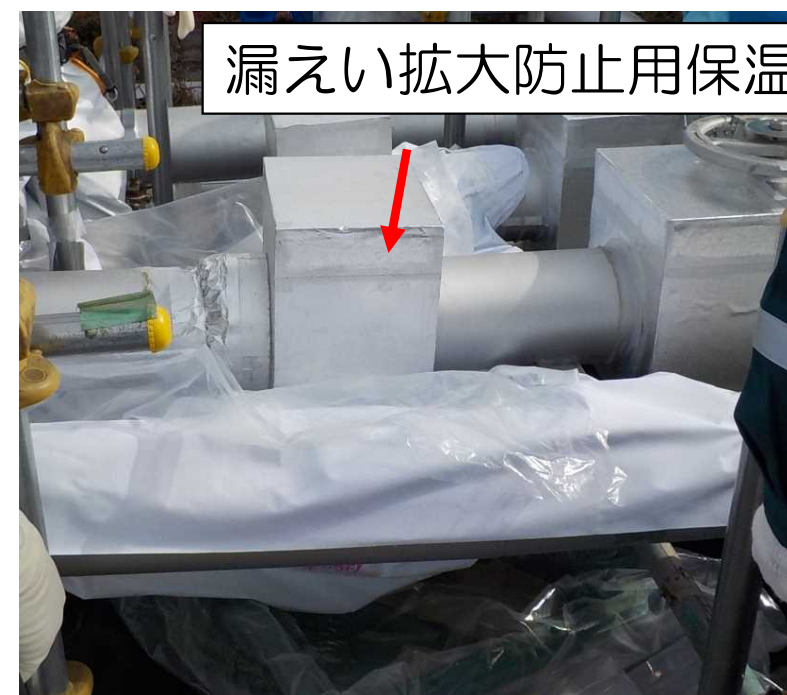
10:20頃 H1エリア西側にてRO濃縮水移送ライン配管フランジ下の地面に敷かれた防草シート上に、氷の塊があることを協力企業作業員が発見した。

10:40 配管フランジの漏えい拡大防止用保温の継ぎ目から液体が滴下していることを確認した。

12:30頃 フランジ部の漏えい拡大防止用保温を取外したところ、内部より50cc程度の水を確認したがフランジ部からの漏えいは確認されなかった。

応急対策：ビニール袋等にて養生を実施

16:30 漏えい拡大防止養生及び保温取付完了

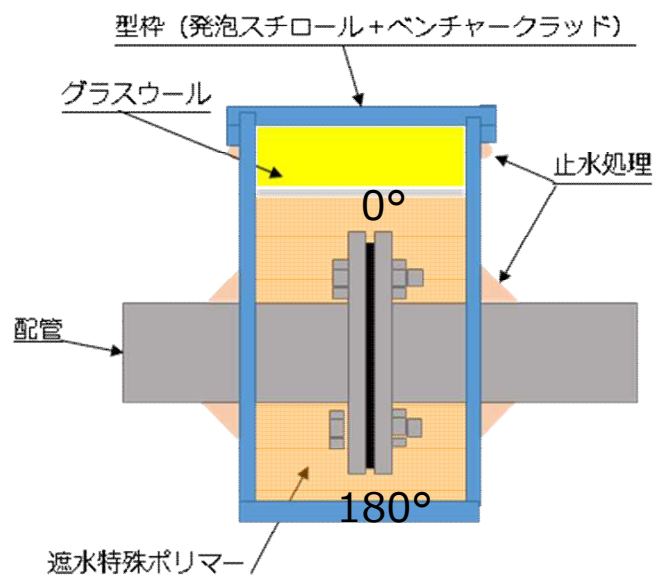
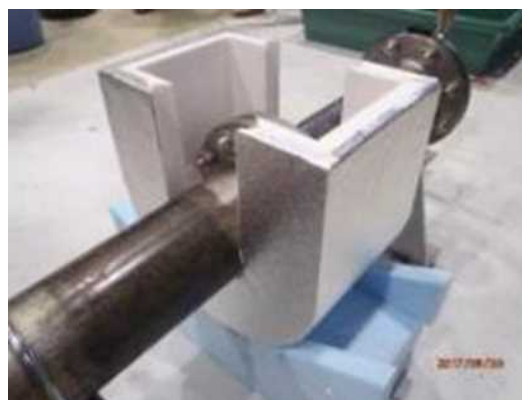
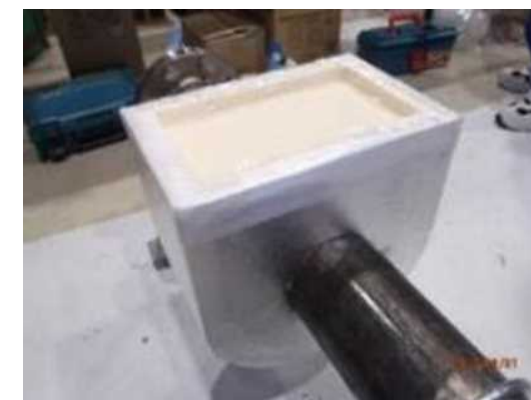
- 2014年 9月17日 配管施工 面間測定及びトルク確認を実施
0° 66.6mm, 90° 66.8mm
180° 66.8mm, 270° 66.6mm 27.0N
- 2016年12月24日 当該配管 使用前検査受検 合格
- 2019年 2月 6日 STOP施工
- 2019年 2月 8日 保温取付
- 2019年 2月15日 STOPから漏えい ※当該配管は運転状態ではなかった
0° 66.4mm, 90° 66.9mm
180° 67.8mm, 270° 66.7mm

- 180°のフランジ面間が、配管施工時より約1mm広がっている事を確認。
- 漏えいの原因は、180°のフランジ面間が広がったことによるものと推定。

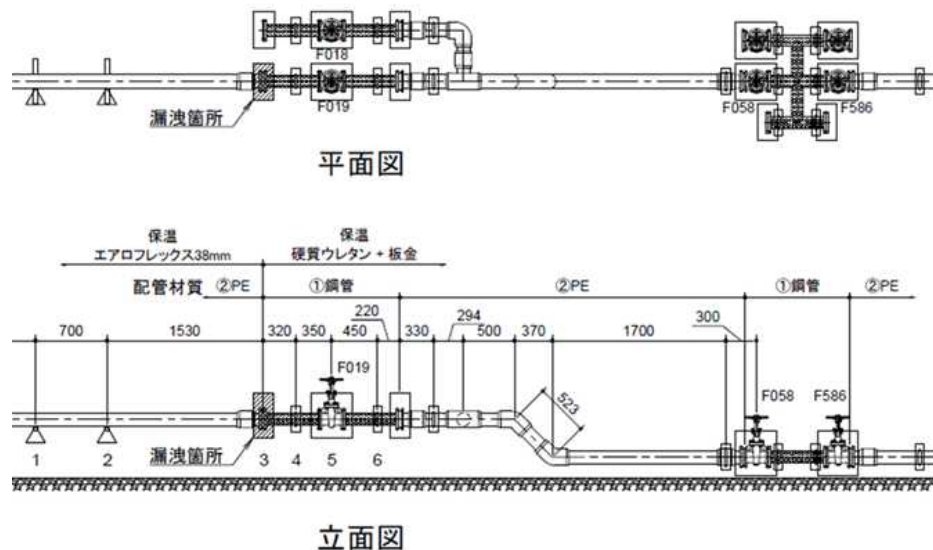
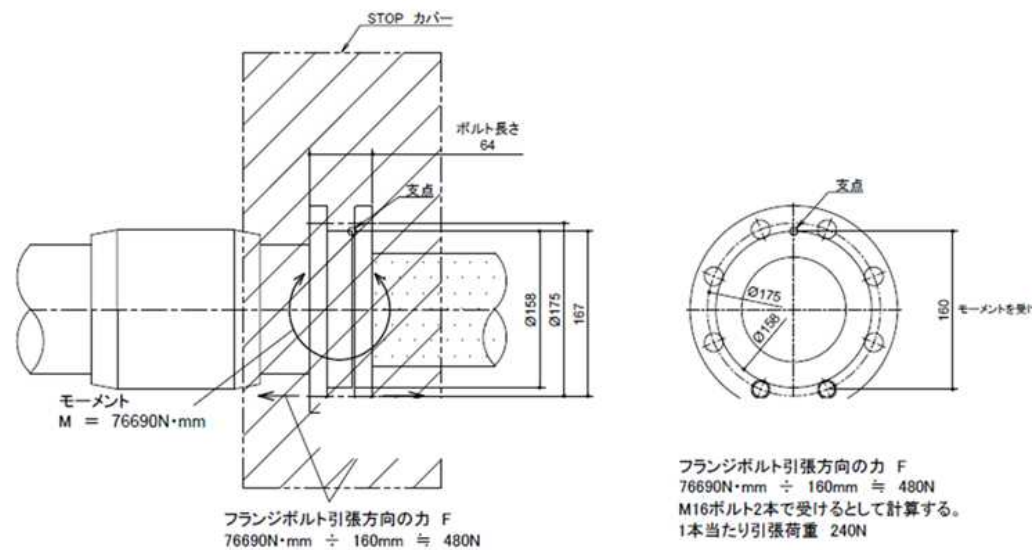
- 180°のフランジ面間が1mm広がった原因を調査。
- 漏洩箇所付近に80kgの人が乗った場合でも、**フランジ面間は0.0015mm程度の広がりである。**

- 180°のフランジ面間が1mm広がった原因は、**S T O P自重等の荷重によるものではない。**
- 2014年の配管施工時から約4年半漏えいが無かったことから、S T O P施工時に何らかの理由（S T O P施工期間中の配管凍結。ぶつかり等による衝撃。）で漏えい時に近い面間状態になり漏えいに至ったのではと推定。（2019/2/6～2019/2/8は**保温材仮復旧状態。**）
- **S T O P施工時に面間測定を行わなかったため**，漏えいリスクのある面間状態に気付けなかった。
(浪江町：2019/2/6～2019/2/8 最低気温：-3.6℃)

- S T O P施工前に面間測定とボルトの緩み確認を実施する。
※トルク確認はゴムパッキンを使用しているため、実施はしない。
- 冬場のS T O P施工については、配管が凍結しないように仮保温の取付にも注意を払う。
- S T O P施工前に面間測定していない箇所については、線量測定を行い内部漏洩の無い事を確認。
