ガラス固化技術開発施設(TVF)における 固化処理状況について

— 漏れ電流発生の今後の対応 —

日本原子力研究開発機構(JAEA)

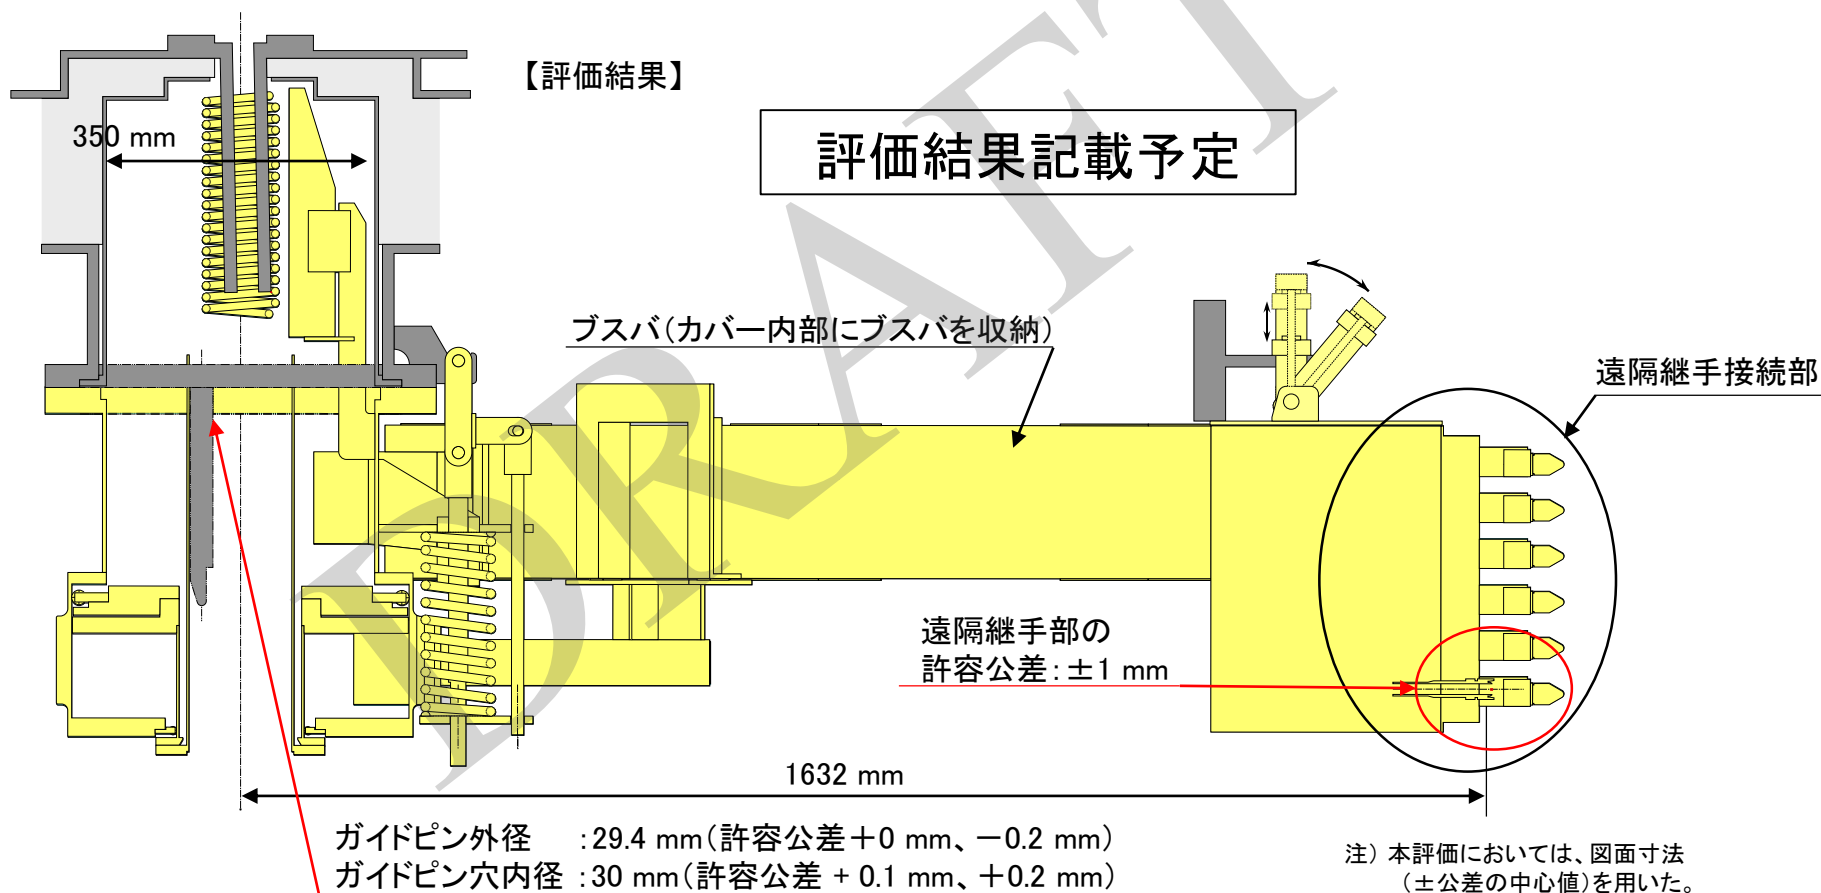
傾斜パッキンによる調整のイメージ図

結合装置を傾斜させると、ブスバの先端に設置された遠隔継手接続位置がズれる。このズレが設計許容範囲に入るように傾斜パッキンを設定した場合、流下ノズルと加熱コイルのクリアランスがどの程度広げられるかを確認した。

- ・ 結合装置との取り合い部は既存設備を改造しないで結合装置と取り合う(遠隔継手接続部のずれ: $\pm 1\text{mm}$ 以内(設計値))ことを前提に、確保可能な流下ノズルと加熱コイルのクリアランスを図面により検討した。
- ・ 検討の結果、**約0.06mmクリアランスを増加できることが分かった。**(6頁参照)

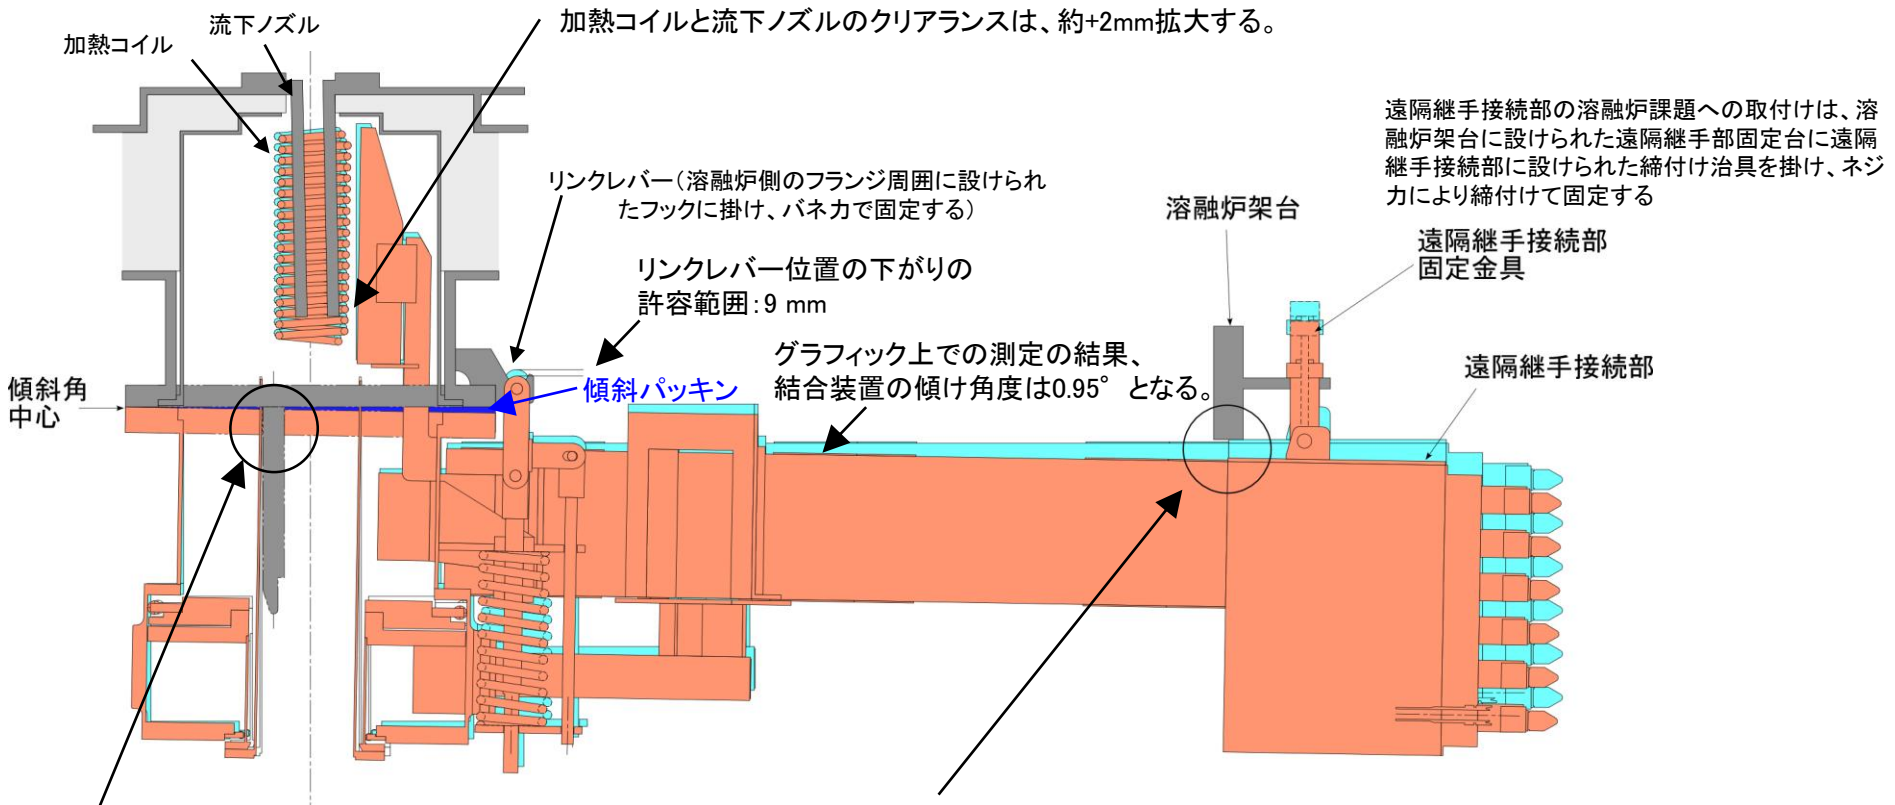
ガイドピンとガイド穴のガタの範囲で儲けられる最大の角度: 1.58°

【課題】 ブスバの遠隔継手接続部を溶融炉架台に固定する部分に約22.7mmの空間が生じ、既存の取付け方法では遠隔継手接続部が固定できない。

- ・ 結合装置との取り合い部を一部改造して結合装置を取り付けることを前提に、確保可能な流下ノズルと加熱コイルのクリアランスを図面により検討した。
- ・ 検討の結果、溶融炉のガイドピンと結合装置のガイド穴の公差より、結合装置を最大 0.95° まで傾けることが可能であり、**約2mmクリアランスを増加できることが分かった。**(7頁参照)
- ・ 結合装置を傾けたことにより、**ブスバの遠隔継手接続部を溶融炉架台に固定する部分に約22.7mmの隙間が生じ、既存の取付け方法では遠隔継手接続部が固定できないことから、この隙間にスペーサを設置する方法を検討した。**

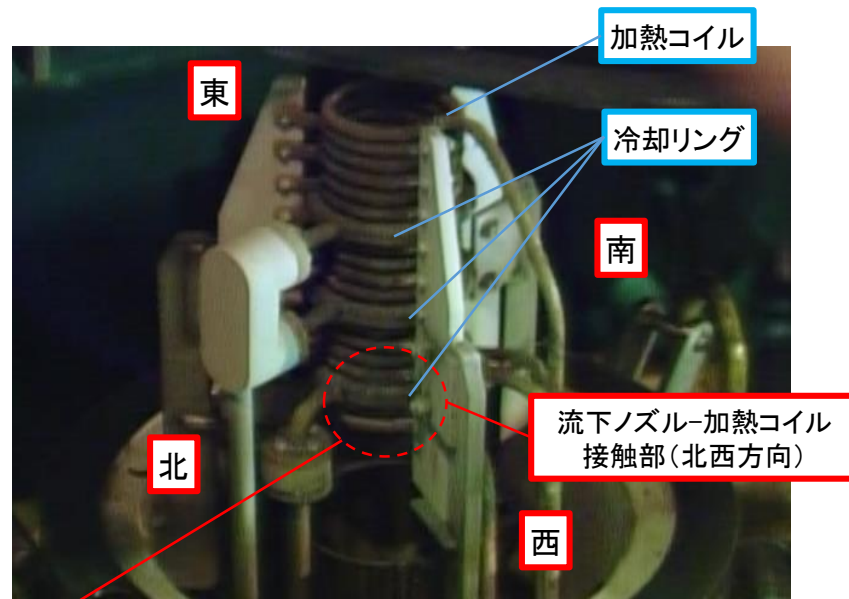
↑ 加熱コイル外観観察結果: 流下ノズルとの接触箇所外面の加熱コイル、冷却リング、絶縁材、配管等に変形、亀裂等は確認されなかった。

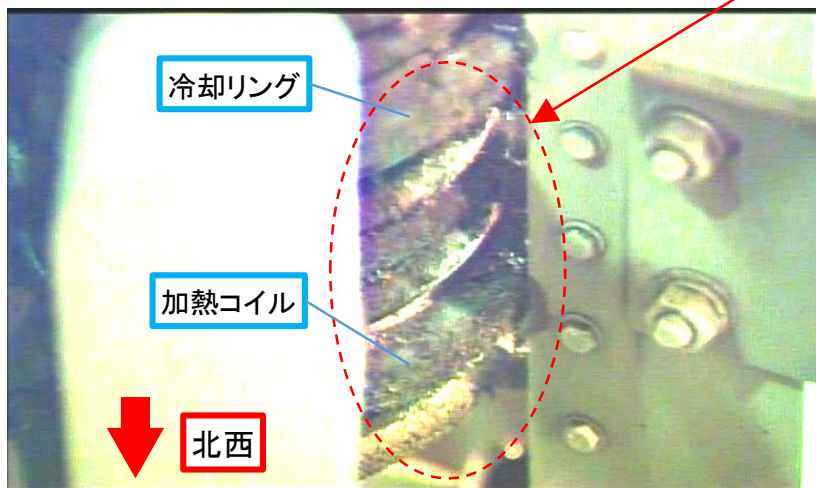
← 流下ノズル-加熱コイル接触部観察結果: 流下ノズルとの接触箇所外面の加熱コイルに変形、亀裂等は確認されなかった。

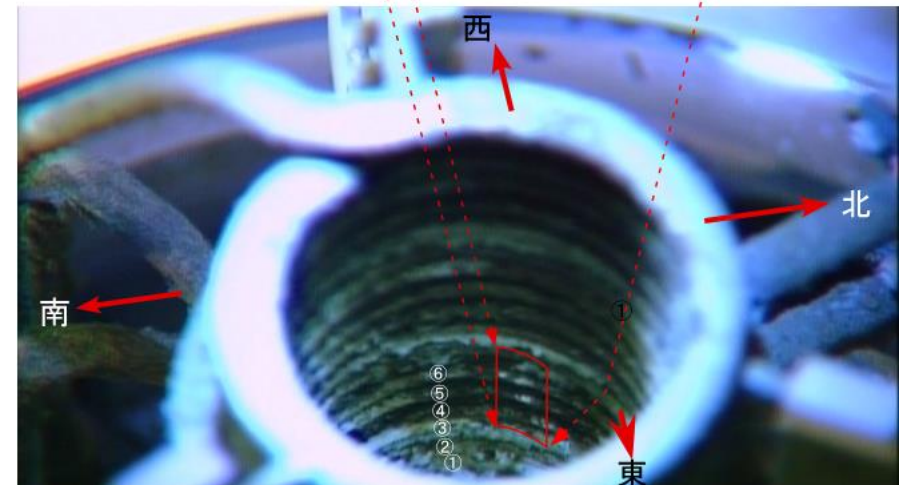
流下ノズル/加熱コイル下からの写真

流下ノズルが接触していたと想定する部位(赤枠内)が白くなっており、接触により黒色の付着物が剥がれたものと推定している。

この部位に変形や亀裂、溶融痕等は確認されなかった。

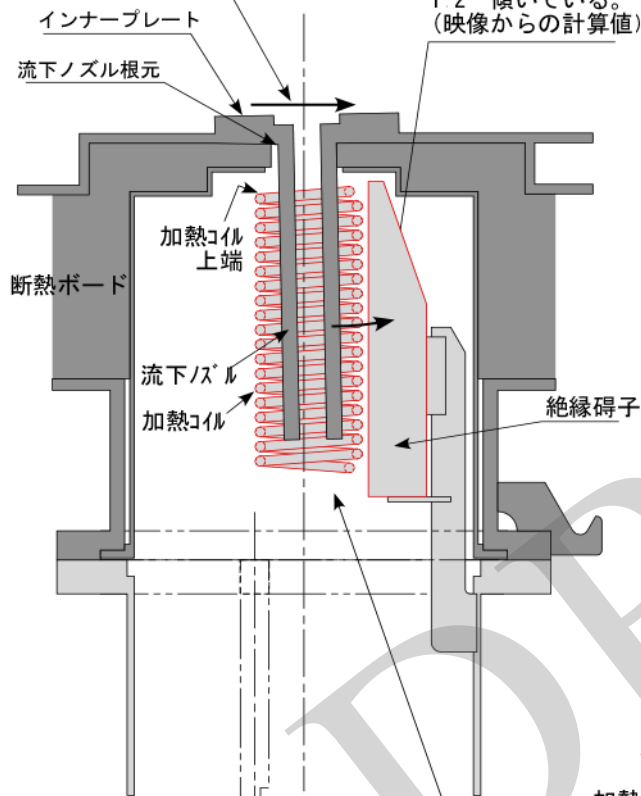
流下ノズルが根本部から水平に
3.5 mmずれている。

流下ノズルが
1.2° 傾いている。
(映像からの計算値)

- 流下ノズルの傾き及びずれを考慮し、加熱コイル径を拡大するとともに、加熱コイル位置をずらすことにより、確保可能な最大のクリアランス(約10 mm)を確保する。
(画像解析の結果から、今後約200バッチ繰り返した場合の変位の増加分は最大で標準誤差(95%信頼区間)を考慮すると約4.2mmと推定している。)
- クリアランス約10 mmは、結合装置の構造上の制約等を踏まえ、加熱コイル内径をΦ80 mm→Φ90 mmに拡大すること、中心位置を傾きの方向に約5 mmオフセットすることにより確保する(13頁参照)。
- 加熱コイル内径拡大(Φ80 mm→Φ90 mm)に伴う加熱性については、解析により問題ないことを確認した。試験においても確認中。
- 流下ノズルの傾きの進展傾向が変化した場合を考慮して、加熱コイルに絶縁材を設置し、流下ノズルと加熱コイルの絶縁確保について検討する。検討において、絶縁材を設置した場合の影響を試験により確認する。
- また、漏れ電流発生時、他設備/機器への影響を防止するため、加熱コイルの給電系統に絶縁トランスの設置を検討する。
- 結合装置予備品については、3号溶融炉と共用できるように検討を進めている。

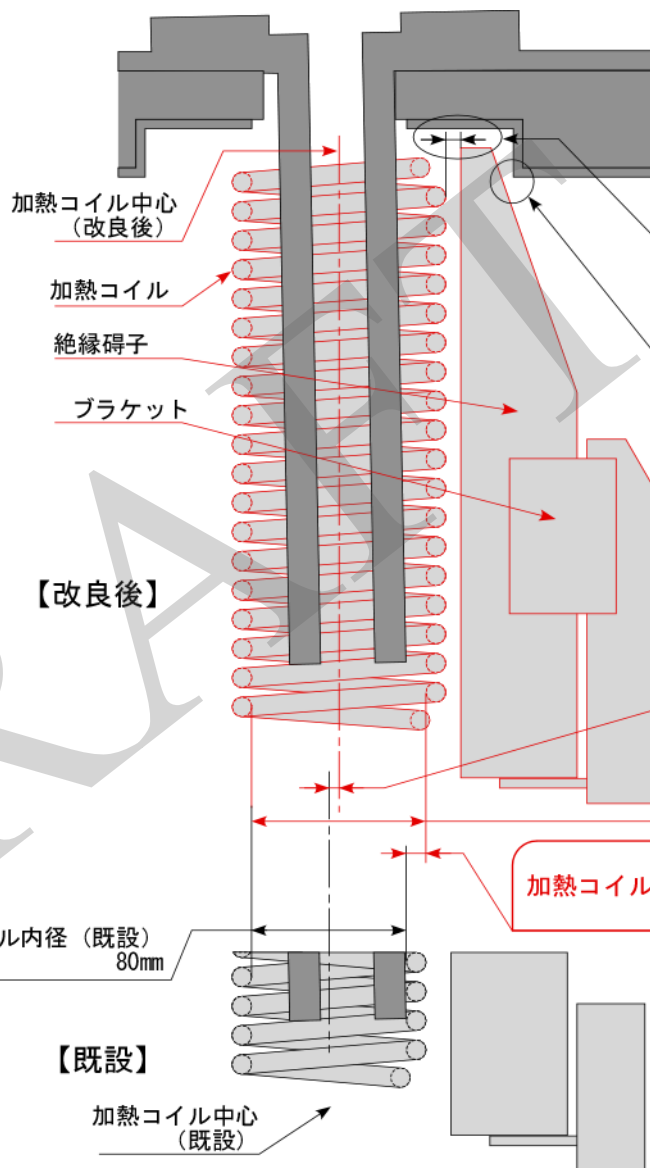
加熱コイル径拡大のイメージ図

以下の理由から、加熱コイル外縁の既設からのオフセットは、最大10mm。

- ・加熱コイルを絶縁碍子に取付ける金具のスペースを確保
- ・加熱コイルの冷却空気噴射用リングの入るスペースを確保
- ・絶縁碍子の強度を確保
- ・結合装置の遠隔取付け時の揺れにより、絶縁碍子が溶融炉底部構造物に干渉しないよう必要な隙間を確保

以下の改良を行うことにより、流下ノズルと加熱コイルの間隔を約10mm広げる。

- ・加熱コイルの内径を10mm大きくする。
- ・加熱コイルを流下ノズルが傾いている方向へ5mm水平にオフセットする。

① 加熱コイル中心を
5mmオフセット

② 加熱コイル内径 (改良後)
90mm (片側5mm拡大)

①+②
加熱コイルと流下ノズルの間隔を
10mm拡大

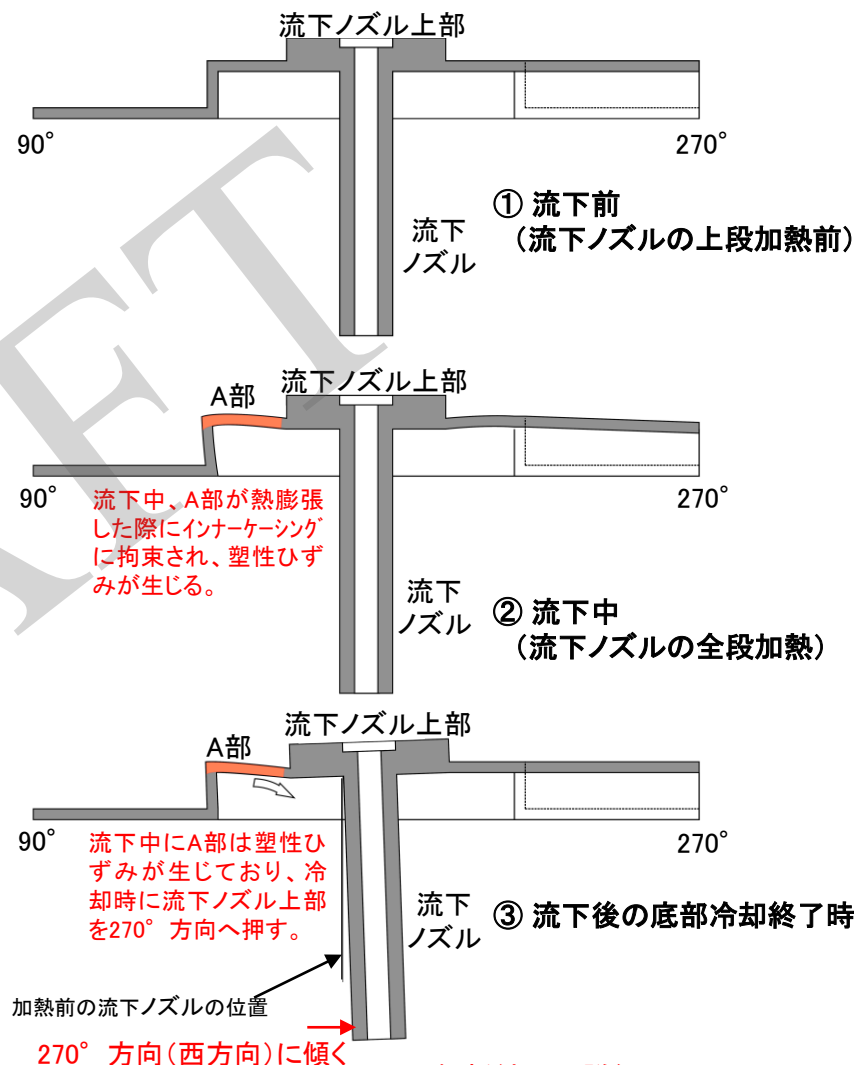
- 流下中、インナーケーシングが熱膨張し、A部に塑性ひずみが生じる。
- 流下後の炉底冷却時、インナーケーシングが熱収縮し、塑性ひずみを生じたA部が流下ノズル上部を斜め下方方向に押すことにより、流下ノズルが270° 方向に傾く。

- ① 流下の準備操作として、上段加熱により、流下ノズル上部を高周波加熱する。

- ② 流下ノズルの温度は、約1000°C (根元部: 約820°C) に達する。

- ③ 流下ノズルへの冷却エア吹付け終了後、底部電極にエアを通気し、炉底部の冷却(炉底低温運転へ早期に移行するための操作)を行う。

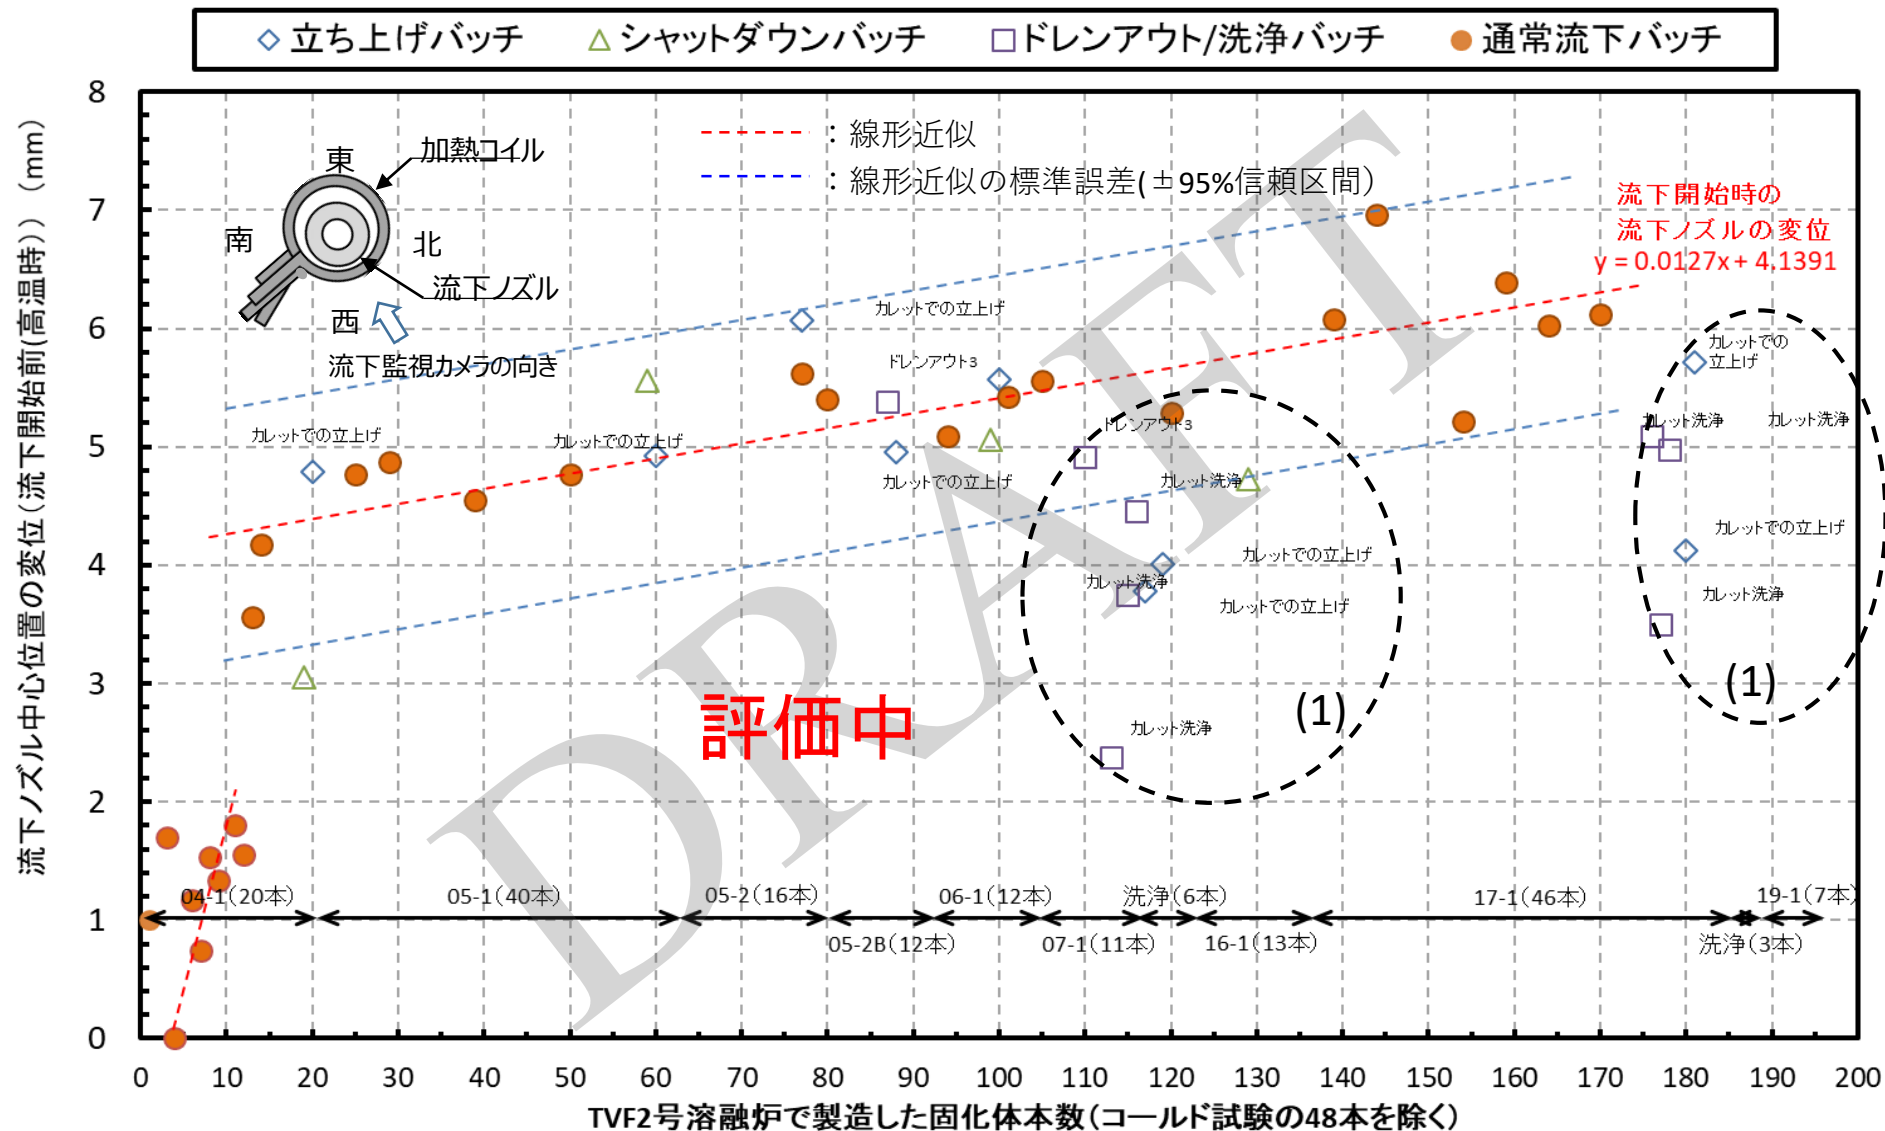
流下ノズルの変位の進展傾向(流下開始前(高温時))

流下ノズルと加熱コイルの接触は、流下ノズルが取り付けられているインナーケーシングが溶融炉の運転に伴う加熱及び冷却により塑性ひずみを生じて、流下ノズルが傾き、この傾きが蓄積されたことによるものと推定している。

その結果、約20本目の流下以降、運転の経過に伴い一定の割合で流下ノズルの変位が蓄積されていることが分かった。

- 今後、約300本繰り返した場合の変位の増加分は最大で標準誤差(95%信頼区間)を考慮すると約5.4mmと推定する。
- 現状、流下ノズル先端部は、加熱コイルの中心から約9.6mm(加熱コイルとのクリアランス約0.4mm)の位置にある。(参考資料 32頁)
今後、300本のガラス固化体を製造した場合、流下ノズル先端部は、加熱コイルの中心から約15mmの位置になると推定する。
- 加熱コイル径を拡大等するケース2の対策を施すことで、今後2号溶融炉の寿命を踏まえ300本のガラス固化体を製造したとしても、流下ノズルと加熱コイルのクリアランスは保守的にみても約5mm確保可能と考えられる。

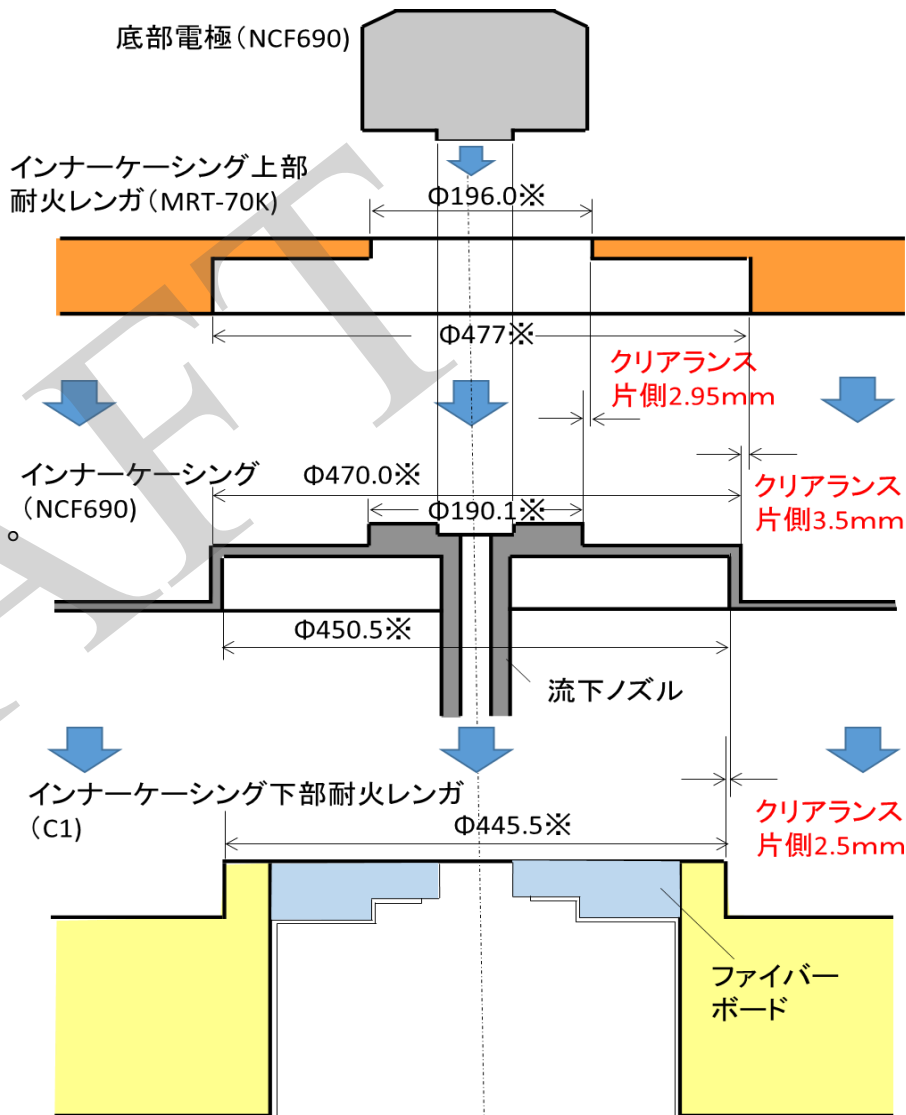
- インナーケーシングは、上部及び下部の耐火レンガ(上部:MRT-70K、下部:C1)に対して、設計上の芯位置に対して水平方向に片側約2.5mmのクリアランスを有している(築炉時芯がずれていれば最大5mm)。

- 流下ノズルの設計上の芯位置に対するずれが約3.5mm(西北西方向)※(観察結果:参考資料24-25頁参照)。

- なお、2号溶融炉の築炉時の施工記録が残っておらず、実際据付誤差がどの程度あったか確認できない。

- 2号溶融炉においては、インナーケーシングの据付誤差等の管理が出来ていなかった。

- 今回の事象を踏まえ、3号溶融炉の製作においては、インナーケーシングの据付誤差等の管理を行う。

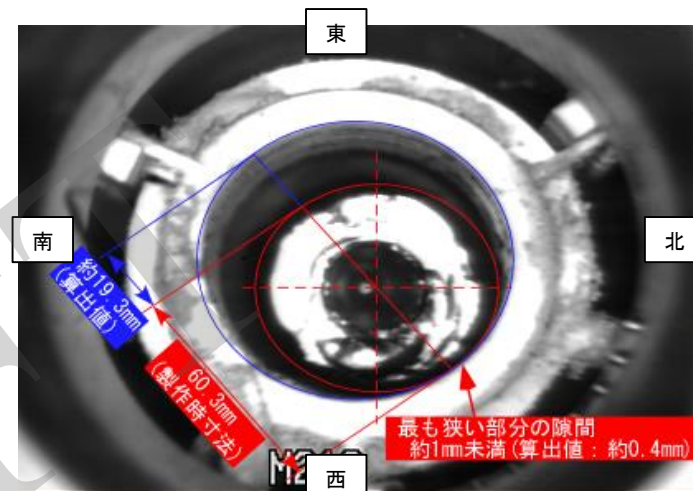
① 流下ノズル先端部の観察結果

- 流下ノズル先端部と加熱コイルの間隔は、最も広い箇所で約19.3mm。
- **流下ノズル先端部と加熱コイルの間隔は、最も狭い箇所で約0.4mmと推定。**

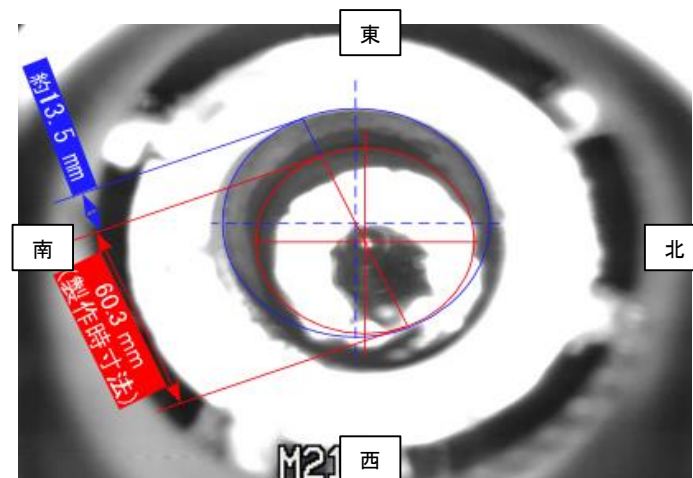
② 流下ノズル根本部の観察結果

- 流下ノズルの根本付近と加熱コイル上部の間隔は、最も広い箇所
- で約13.5mm。
- **流下ノズル根本部のずれは、北西側に約3.5mmと推定。**

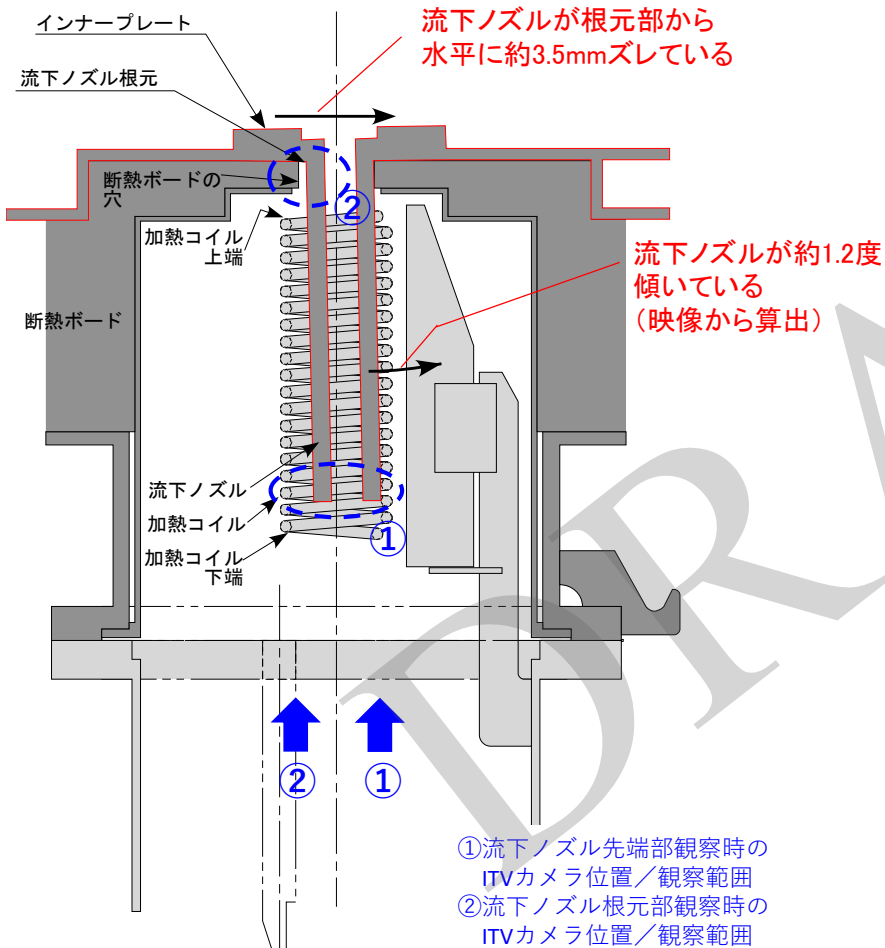
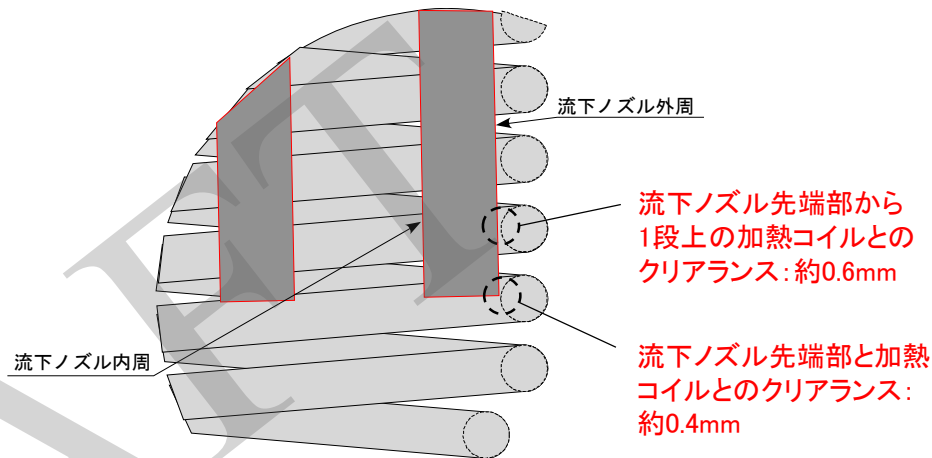
流下ノズルと加熱コイルの位置関係拡大図(常温時)

✓ 現状、室温の状態では流下ノズル先端部と加熱コイルのクリアランスは最も狭い箇所で約0.4mmと推定でき、全段加熱時の流下ノズルの熱膨張(軸方向に約6.8mm、径方向に約0.5mm膨張する)により、加熱コイルに接触したと考えられる。

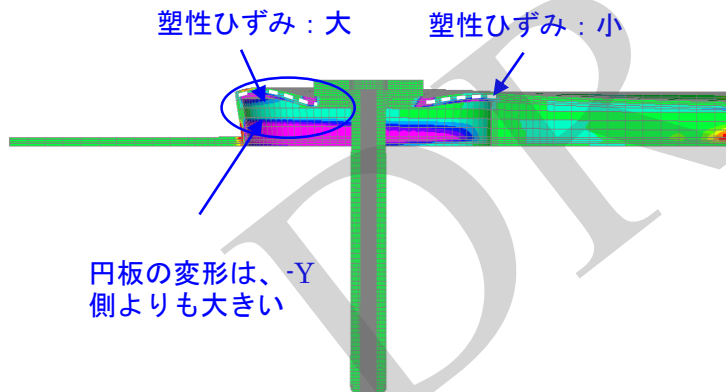
流下ノズル温度計の段差部がある側(-Y)よりその反対側(+Y)の応力が大きいことから、塑性ひずみも+Y側で大きく発生している。

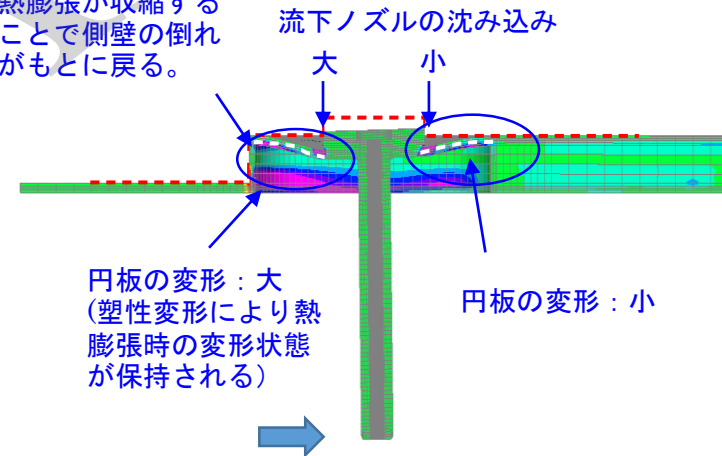
熱膨張が収縮することで側壁の倒れがもとに戻る。
