2019年豪雨時における汚染水発生量（建屋流入量） について

2020年1月28日

東京電力ホールディングス株式会社

1 / 2 号機排気筒周辺SD濃度の状況について

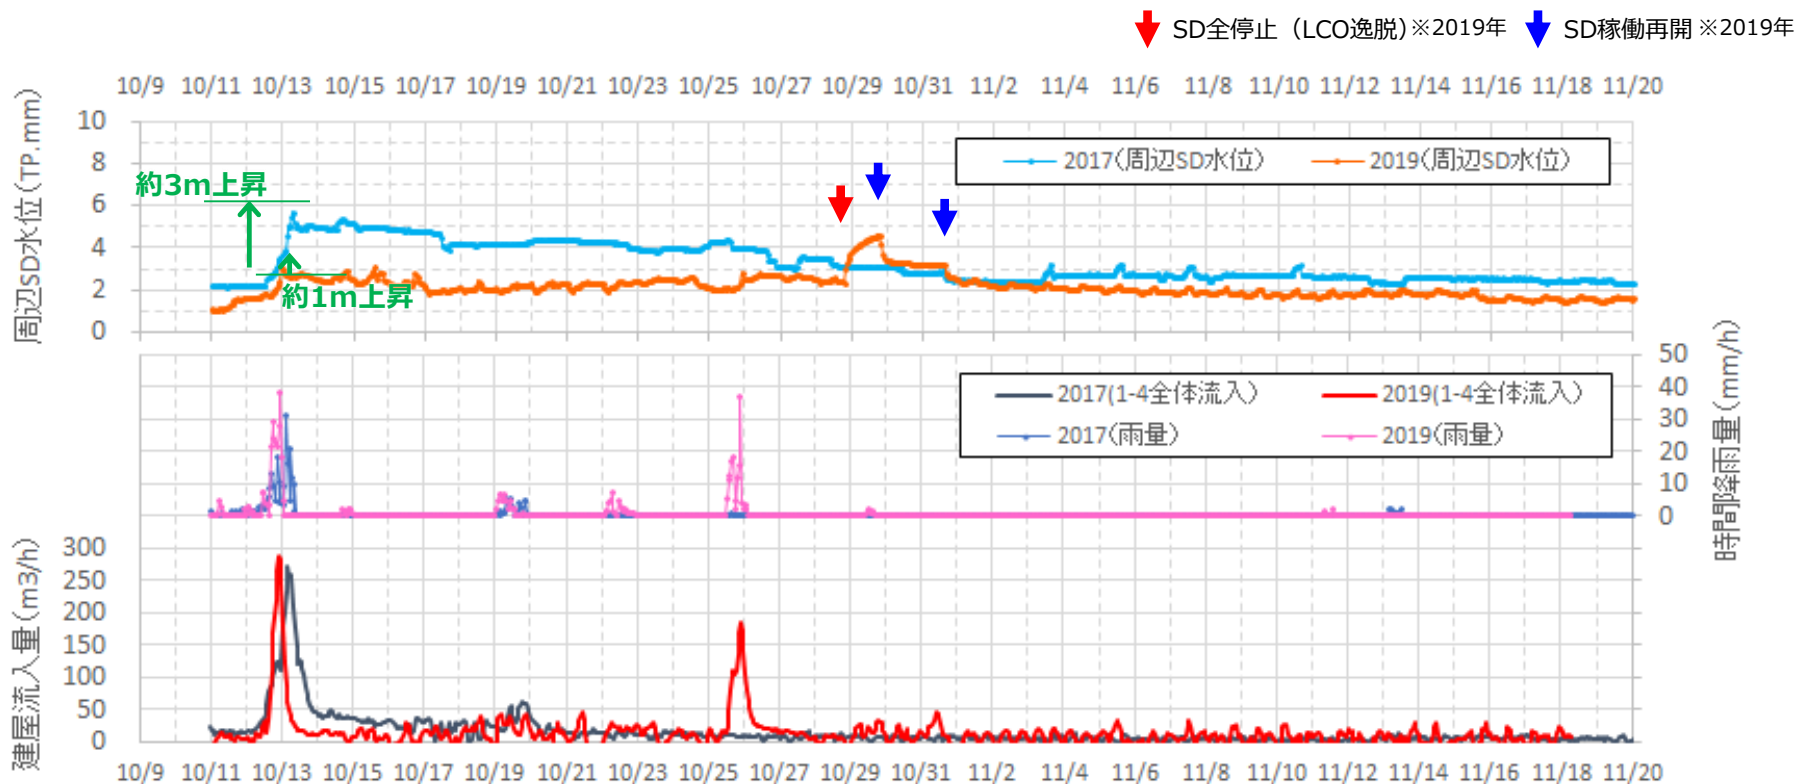
(2017年との比較) 建屋流入量-降雨

- 2017年は、降雨が収まった後も建屋流入が継続している。
- 2019年は、降雨が収まった後の流入量の低下が2017年と比較して速やかである。
- 2017年は、SDの処理能力が増強されておらず、SD汲み上げ抑制をしていたために地下水位上昇量が3mと大きく、その後の水位低下も緩慢であり、降雨後の建屋流入量も大きい状態で推移している。

- 対策済**
- ◆ 陸側遮水壁の構築
 - ◆ サブドレン処理能力の増強
 - ◆ 設定水位変更によるLCO回避対策

- 追加対策**
- ◆ 1-4号建屋周辺フェーシング (一部実施中)

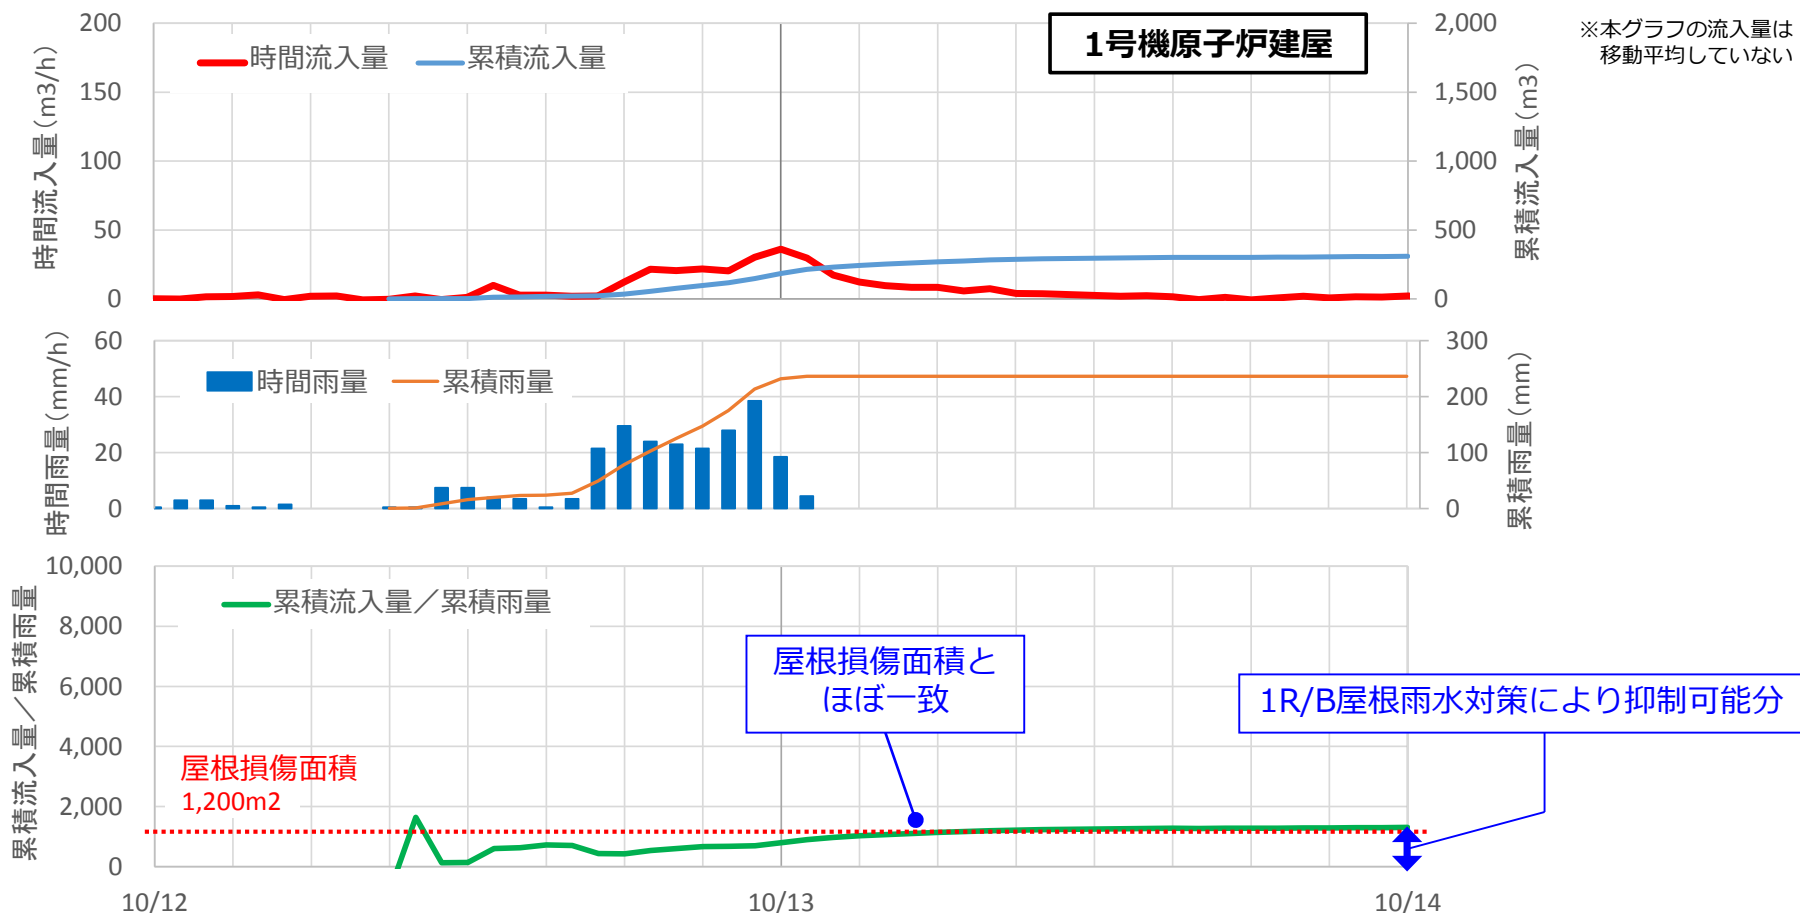
台風19号(10/12-13) 雨水流入分析

- 1R/Bは屋根が損傷しており、損傷面積は約1,200m²。
- 台風19号時の推定流入面積（累積流入量／累積雨量）は約1200m²に収束しており、損傷面積とほぼ一致。
⇒流入経路は屋根雨水流入であり、屋根カバー等の雨水流入対策を設置することで抑制可能。

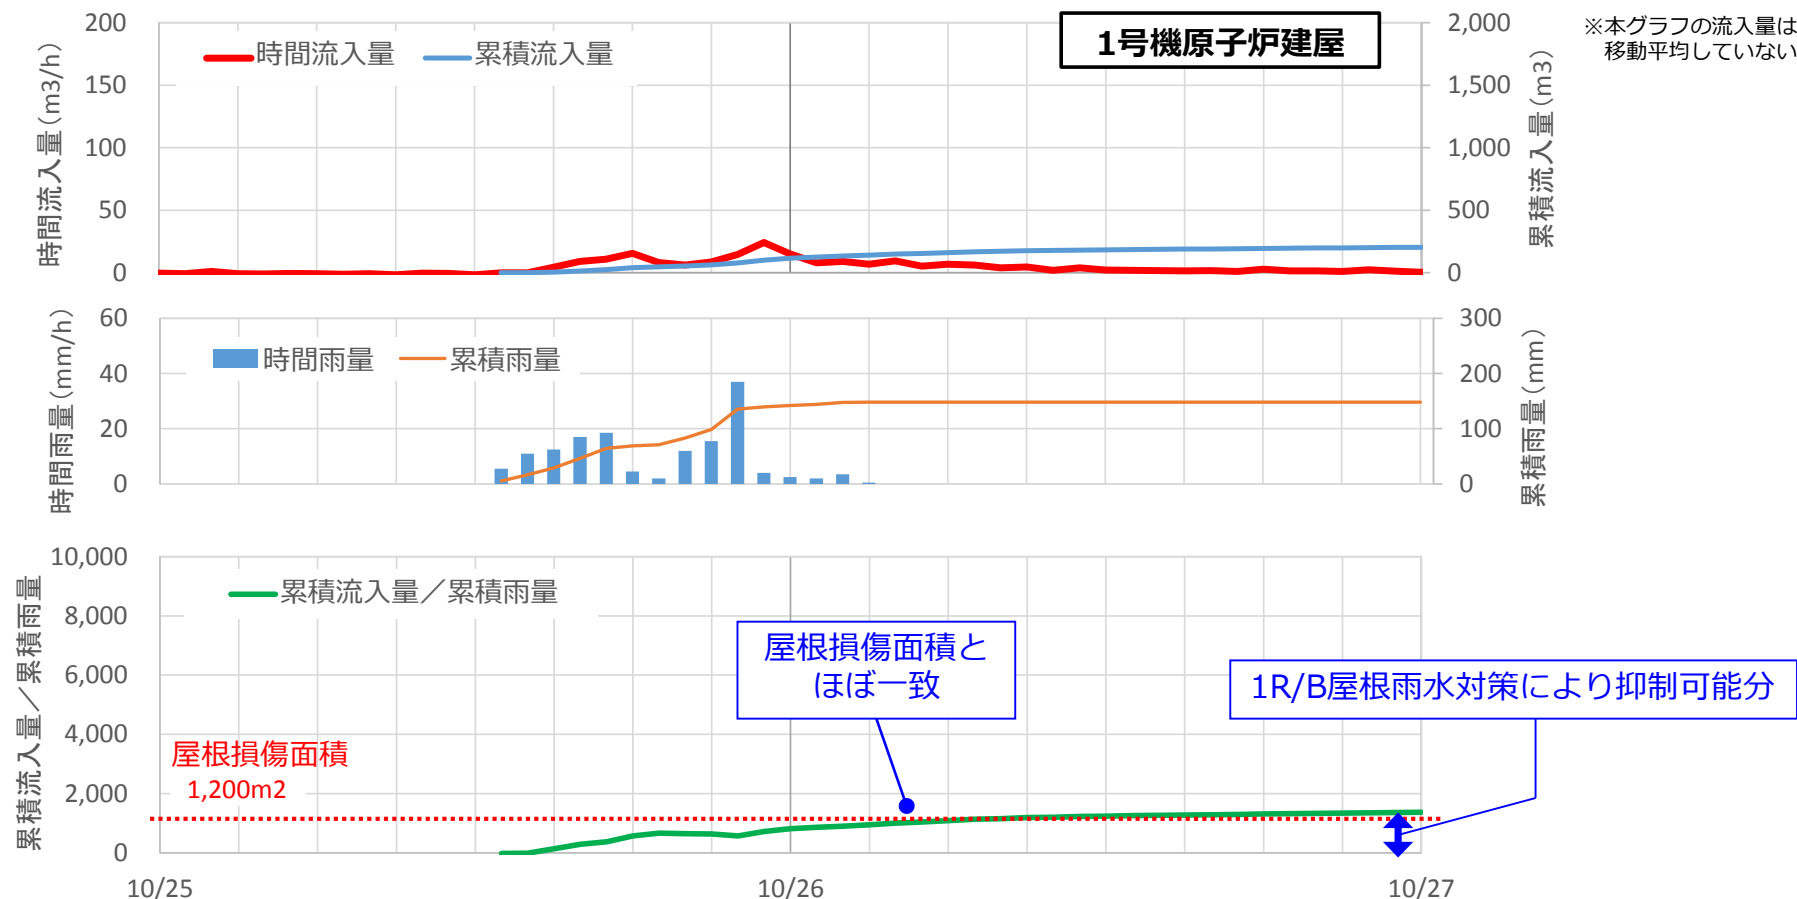
- 傾向は台風19号と同様で、推定流入面積（累積流入量／累積雨量）は、損傷面積とほぼ一致。

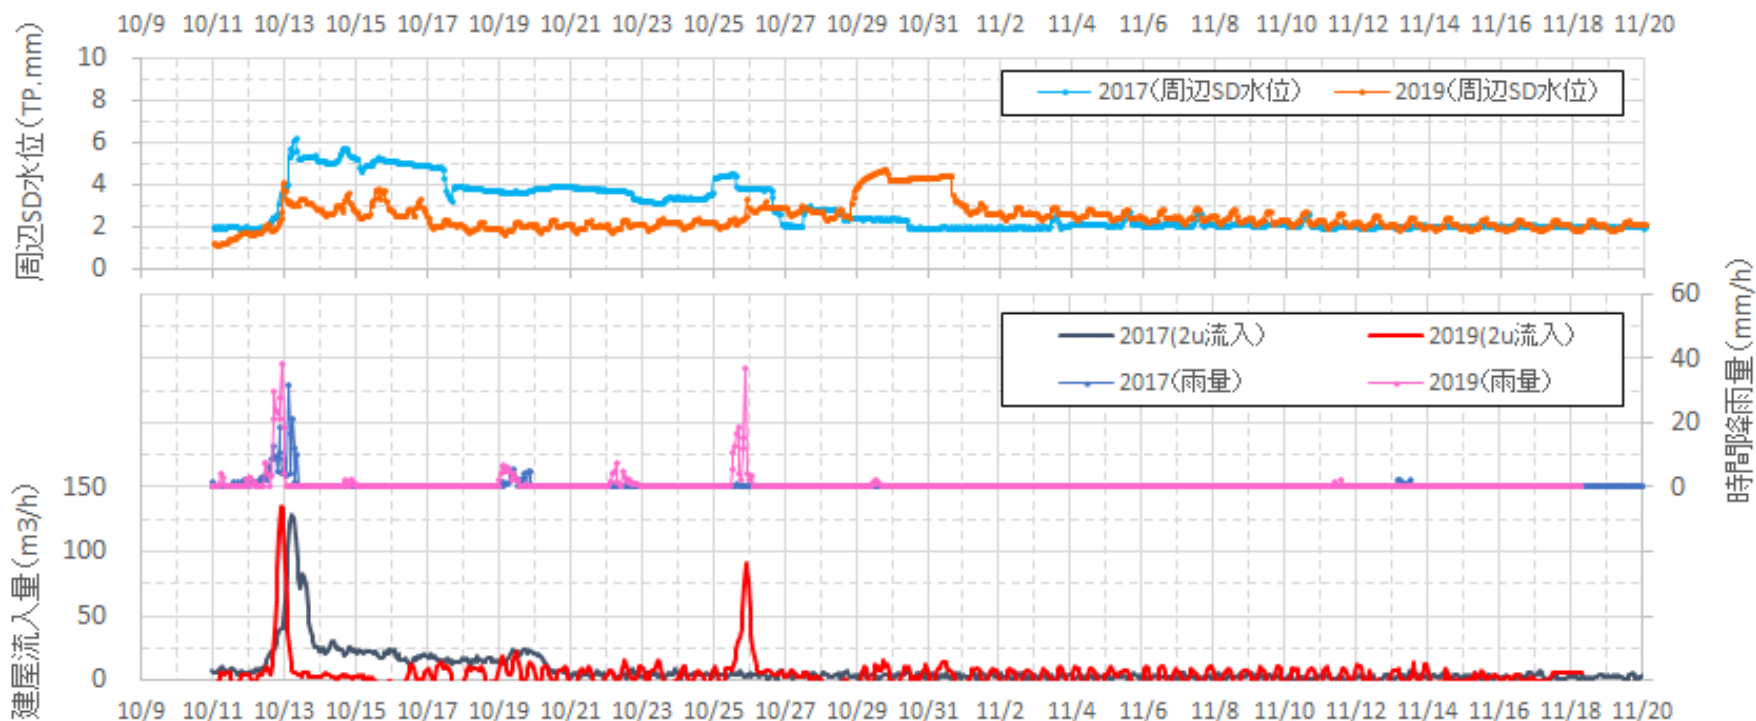
(2017年との比較) 建屋流入量 - 降雨 - SD水位

- ・降雨量に応じた流入量の増減が見られる。
- ・2017年に確認された降雨以降の継続した流入は、2019年は発生していない。
- ・2017年はSD水位の上昇幅が大きく、流入が多い状態が継続した。
- ・2019年はSD水位の上昇幅が小さく、流入の低下が速やかであった。

- ◆ 1号T/B屋根排水先変更
- ◆ 電源トレンチなど止水
- ◆ K排水路逆流防止

- ◆ 2号T/B屋根排水先変更
- ◆ 1号2号RW建屋屋根対策
- ◆ その他建屋接続トレンチの止水

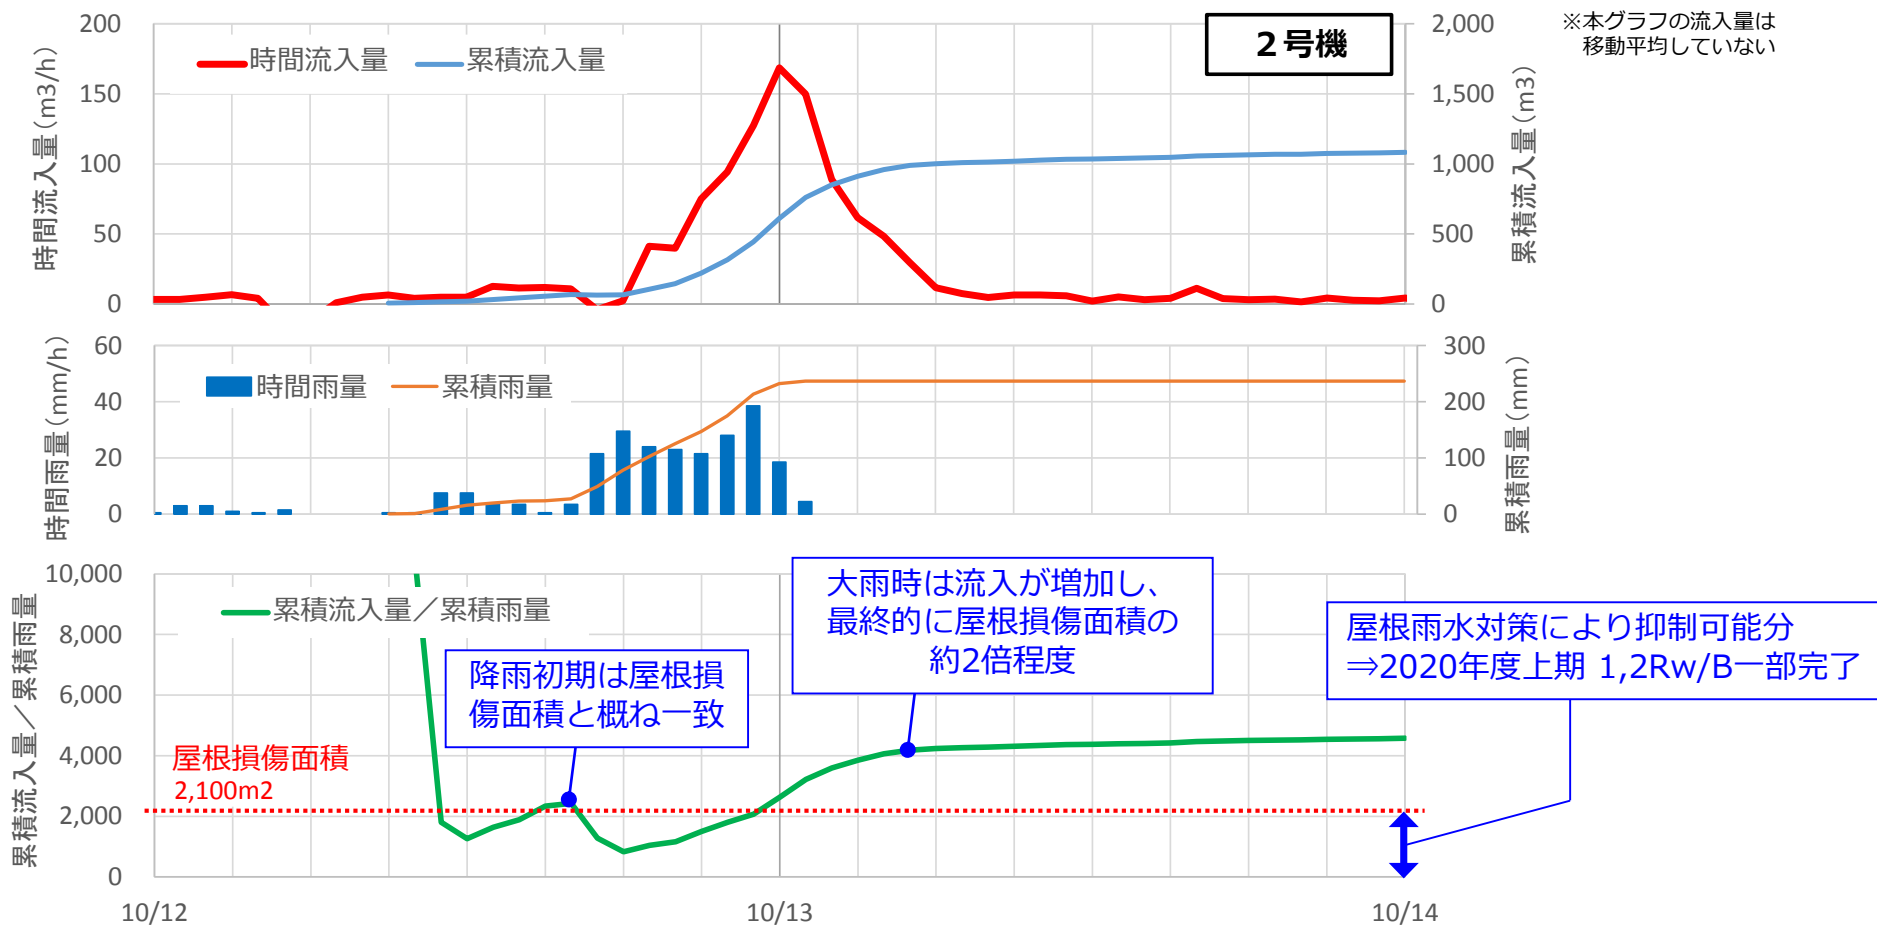
台風19号(10/12-13) 雨水流入分析

- ・2号機は1,2Rw/Bの屋根が損傷しており、損傷面積は約2,100m²。
- ・推定流入面積は降雨初期は損傷面積と概ね一致するが、大雨時に流入が増加し最終的には損傷面積の2倍程度

⇒屋根雨水対策により、大雨時の流入は少なくとも半分は抑制可能。

⇒屋根以外の経路からの流入抑制も検討する。（建屋接続トレンチの止水、2T/B雨水排水場所変更など）

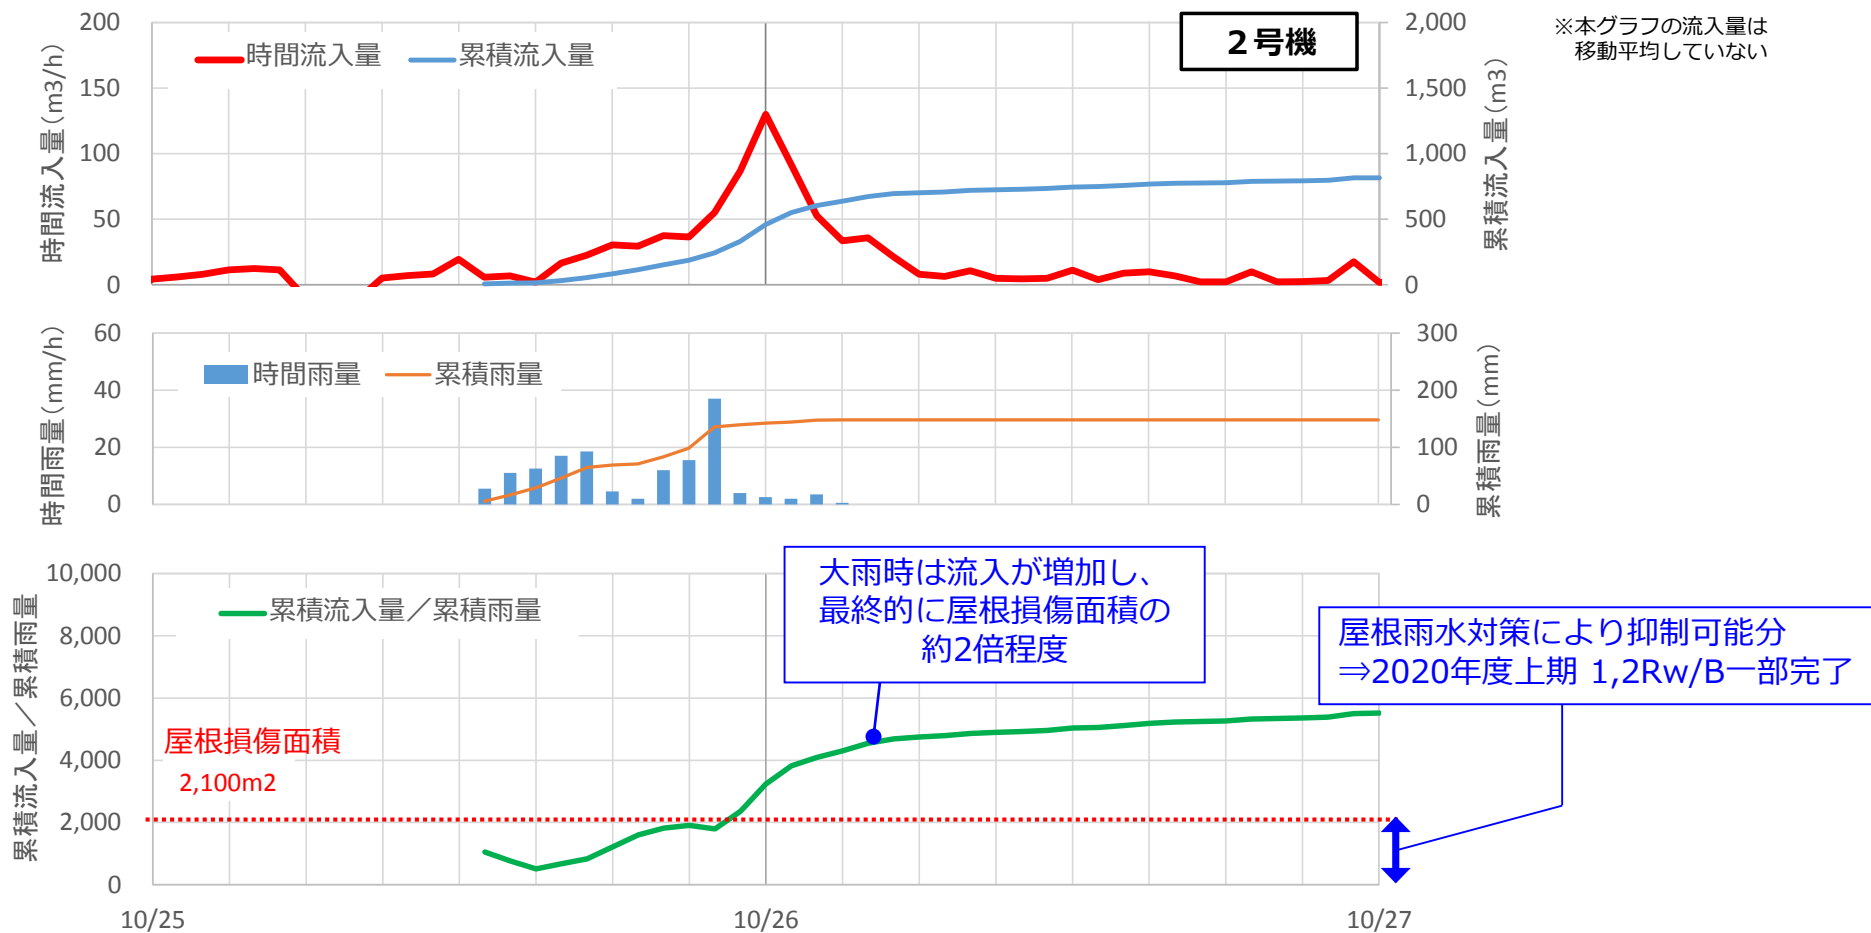
低気圧による大雨(10/25-26) 雨水流入分析

- 傾向は台風19号と同様で、大雨時に流入が増加し最終的には損傷面積の2倍程度。

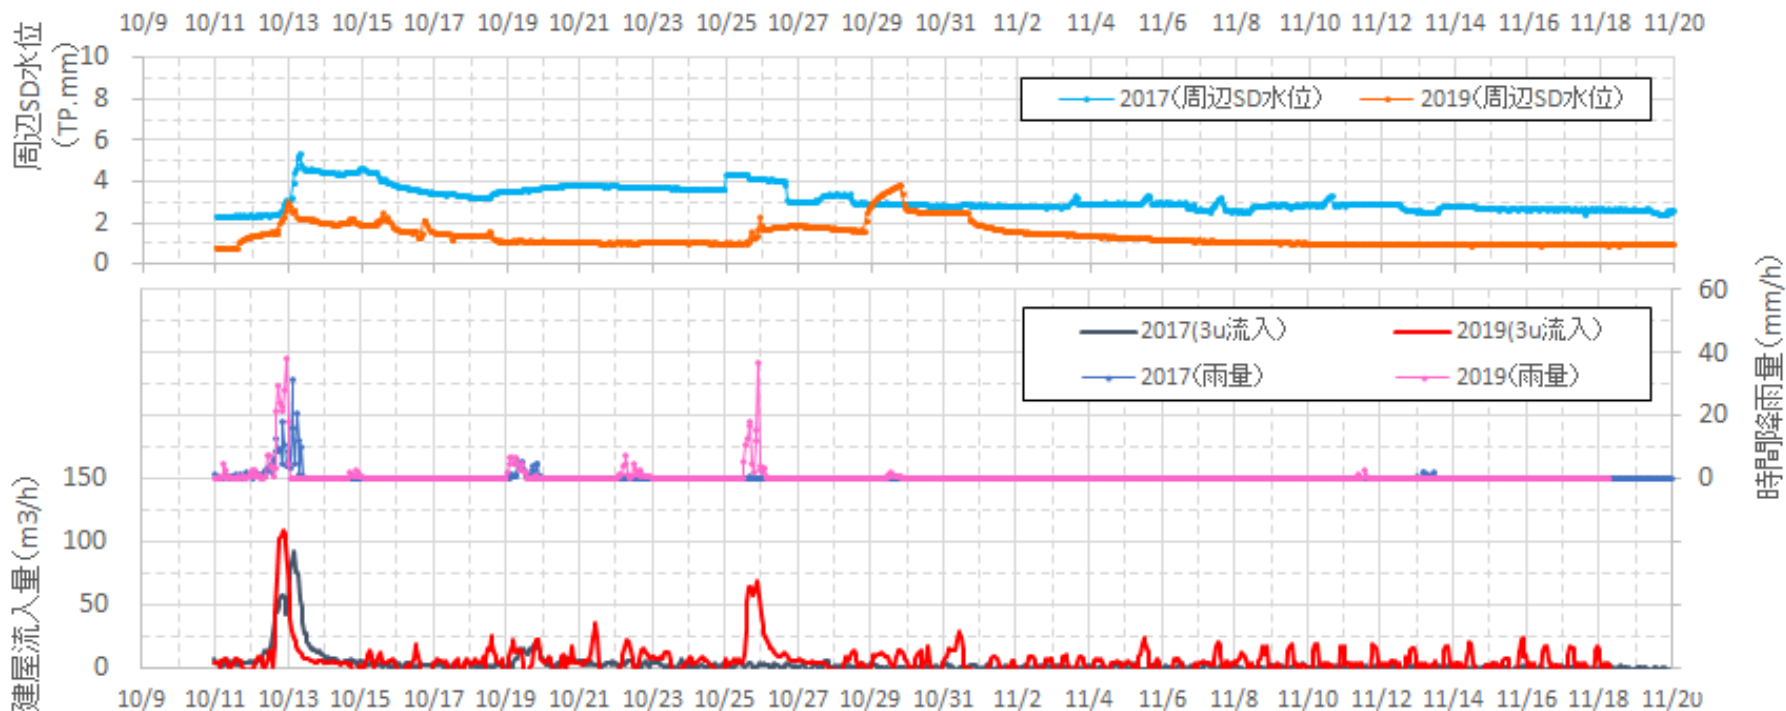
(2017年との比較) 建屋流入量 - 降雨 - SD水位

- ・ 降雨量に応じた流入の増減が見られる。
- ・ 降雨強度が大きい分、2019年の方が流入量のピークがやや大きい。
- ・ 周辺SD水位の上昇幅は2019年の方が小さい。
- ・ 降雨が止んだ後の流入低下は2019年の方がやや早い。

◆ 3号T/B海側フェーシング

◆ 3号RW、T/B屋根対策

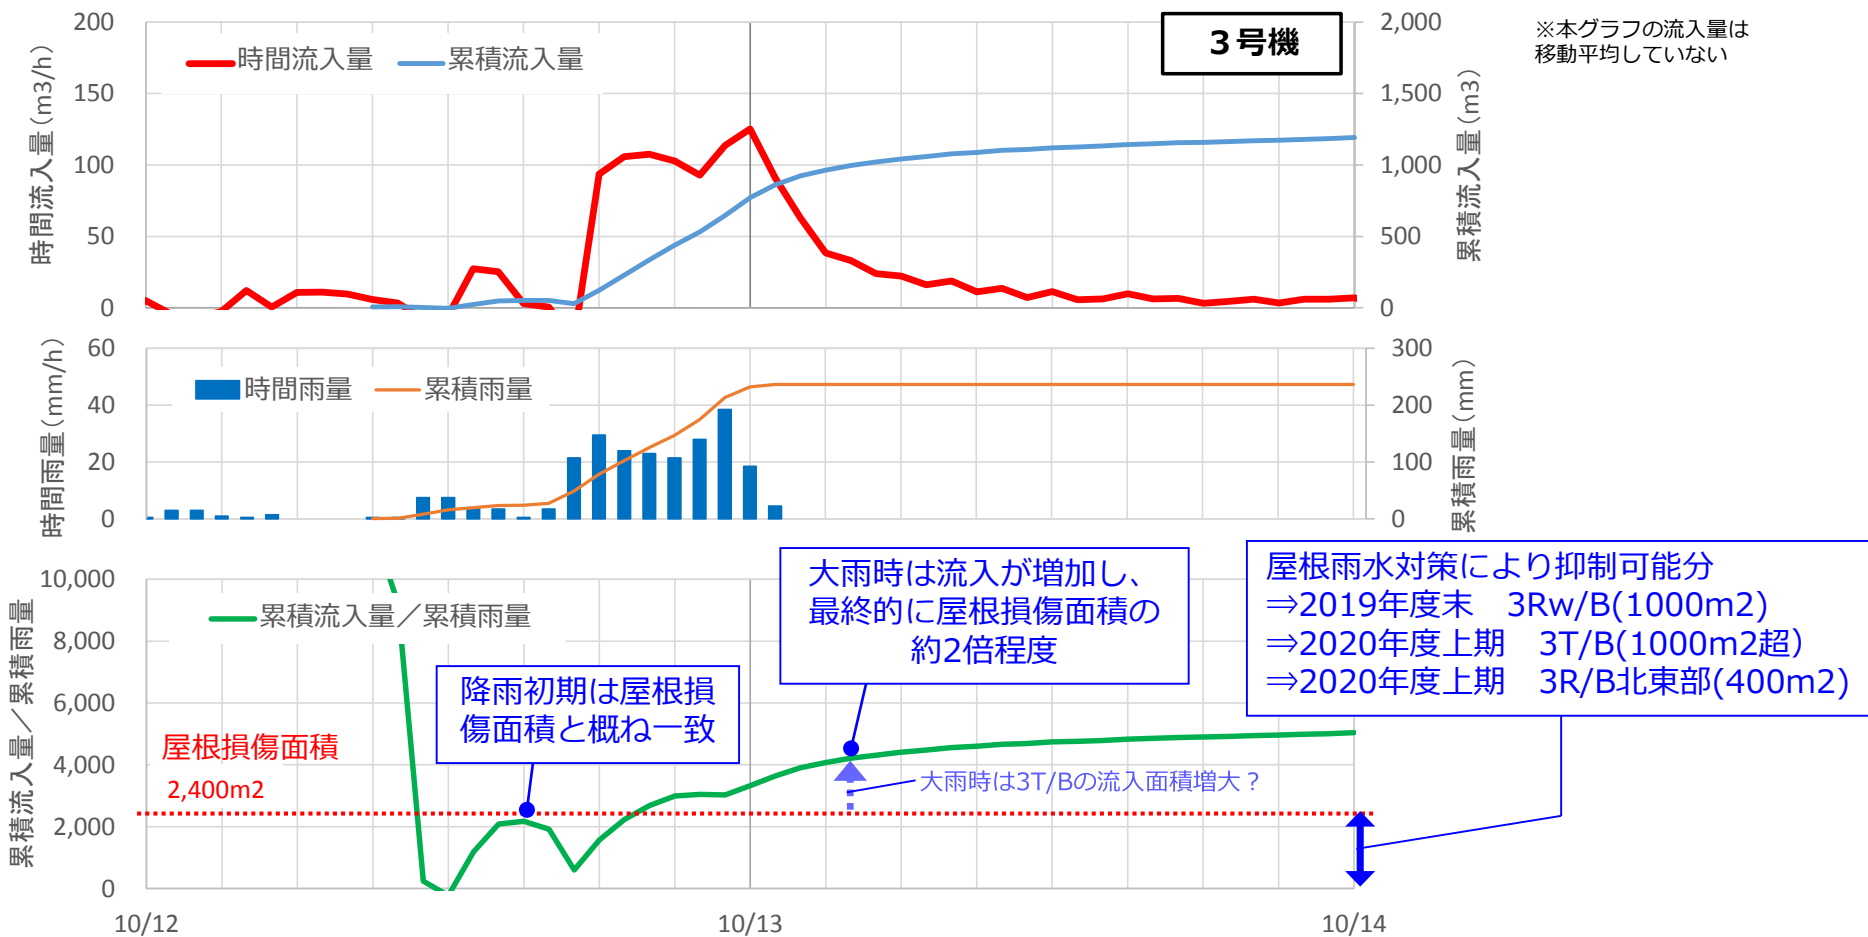
台風19号(10/12-13) 雨水流入分析

- 3T/B等の屋根が損傷しており、面積は約2,400m²程度。(3T/B:1000m², 3Rw/B:1000m², 3R/B:400m²)
- 推定流入面積は降雨初期は損傷面積と概ね一致するが、大雨時に流入が増加し最終的には損傷面積の2倍程度。
⇒屋根雨水対策により大雨時の流入は少なくとも半分程度は抑制可能。
- ⇒3T/Bは屋根に穴が開いているが、大雨時は排水しきれず穴周辺に対して周囲からの流れ込みが発生している可能性がある。

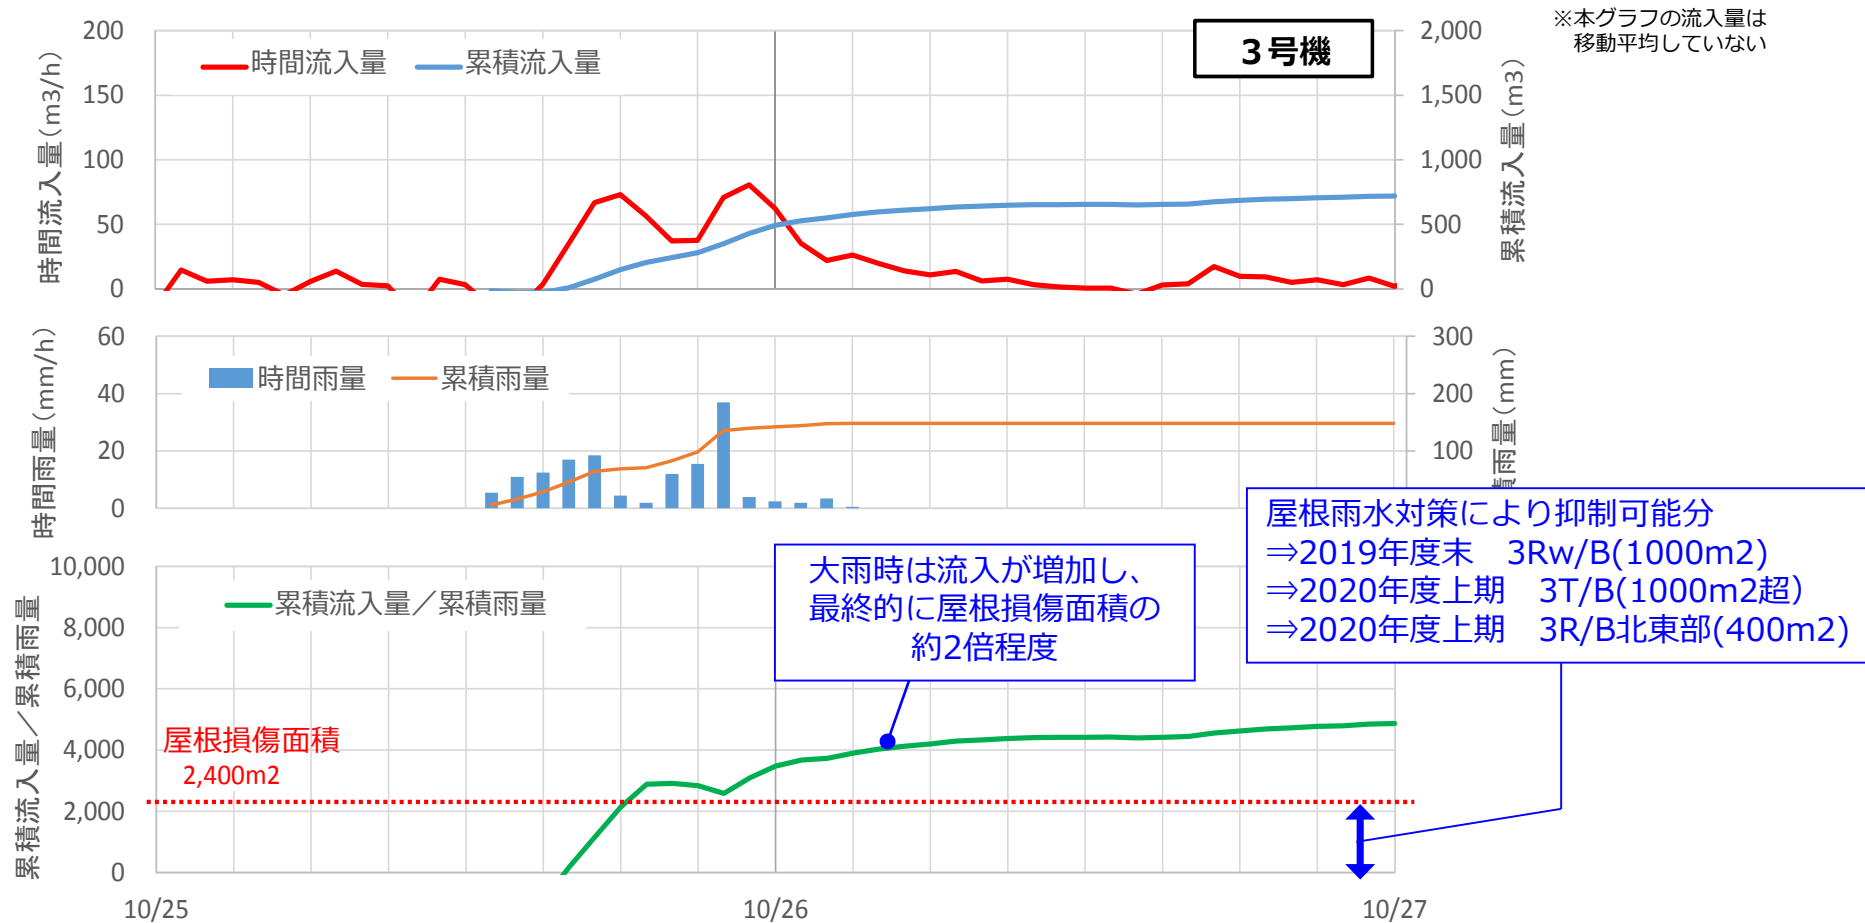
低気圧による大雨(10/25-26) 雨水流入分析

- 傾向は台風19号と同様で、大雨時に流入が増加し最終的には損傷面積の2倍程度。

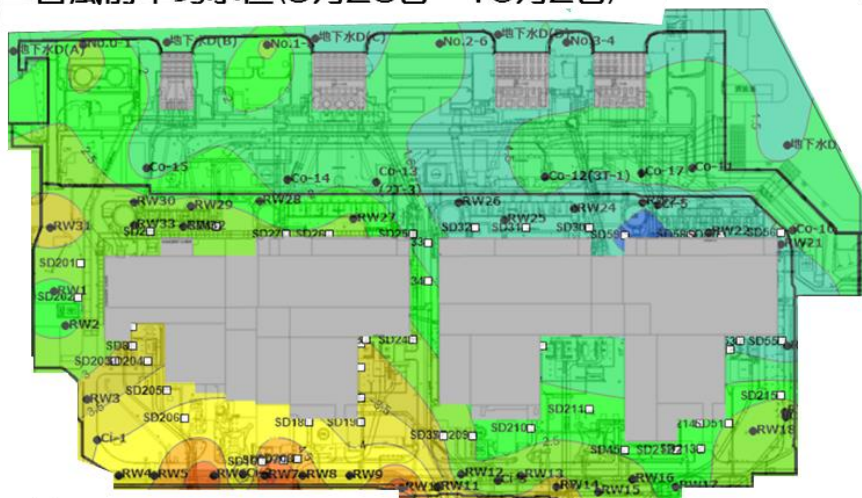
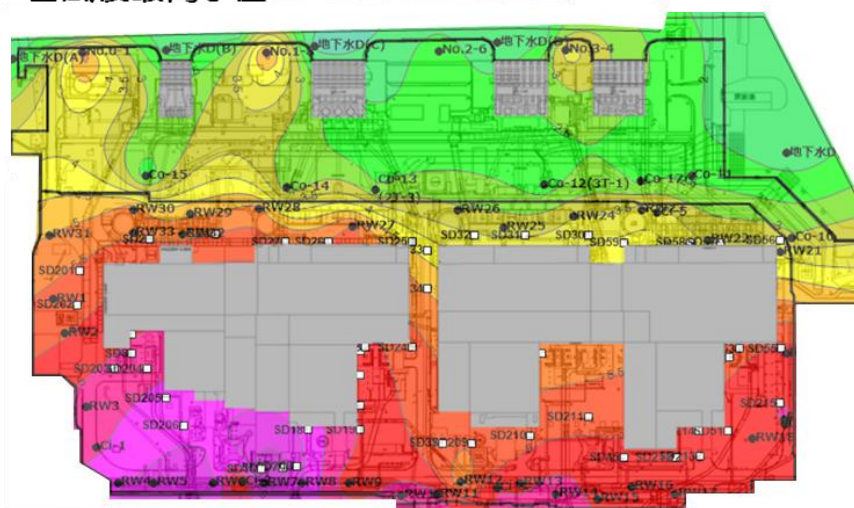
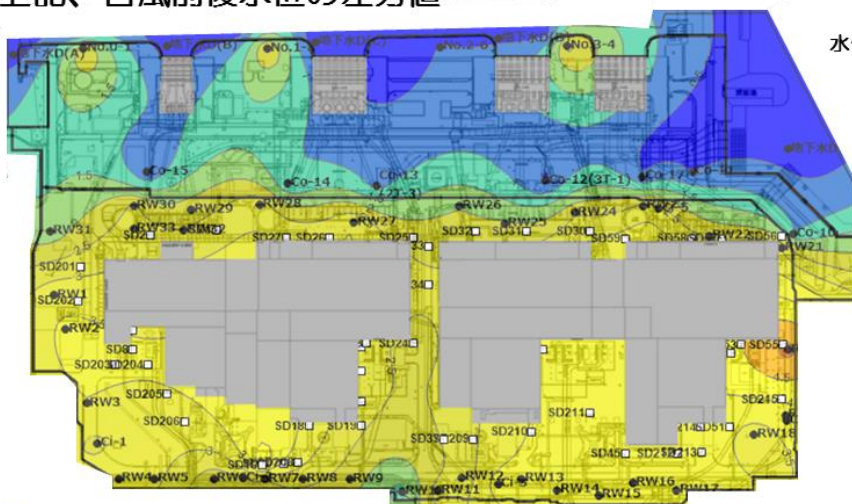
- 台風後の最高水位を確認すると1, 2号機の山側において高い水位が確認される。
- 差分コンターを見ると、全体的に2~3mの地下水位上昇であり、最も上昇が大きい個所は4号機の南側である。
- 4号機の南側は4号機T/B建屋の屋根排水を実施している影響と想定している。
- 地下水位上昇量は全体で同程度であり、特に雨水が大きく流入するエリアは確認されない。
- 今後、フェーシングを実施していく事で、水位上昇量は抑制されていくと想定している。
