# 1号機 燃料デブリ冷却状況の確認試験の結果について

2020年1月28日

東京電力ホールディングス株式会社

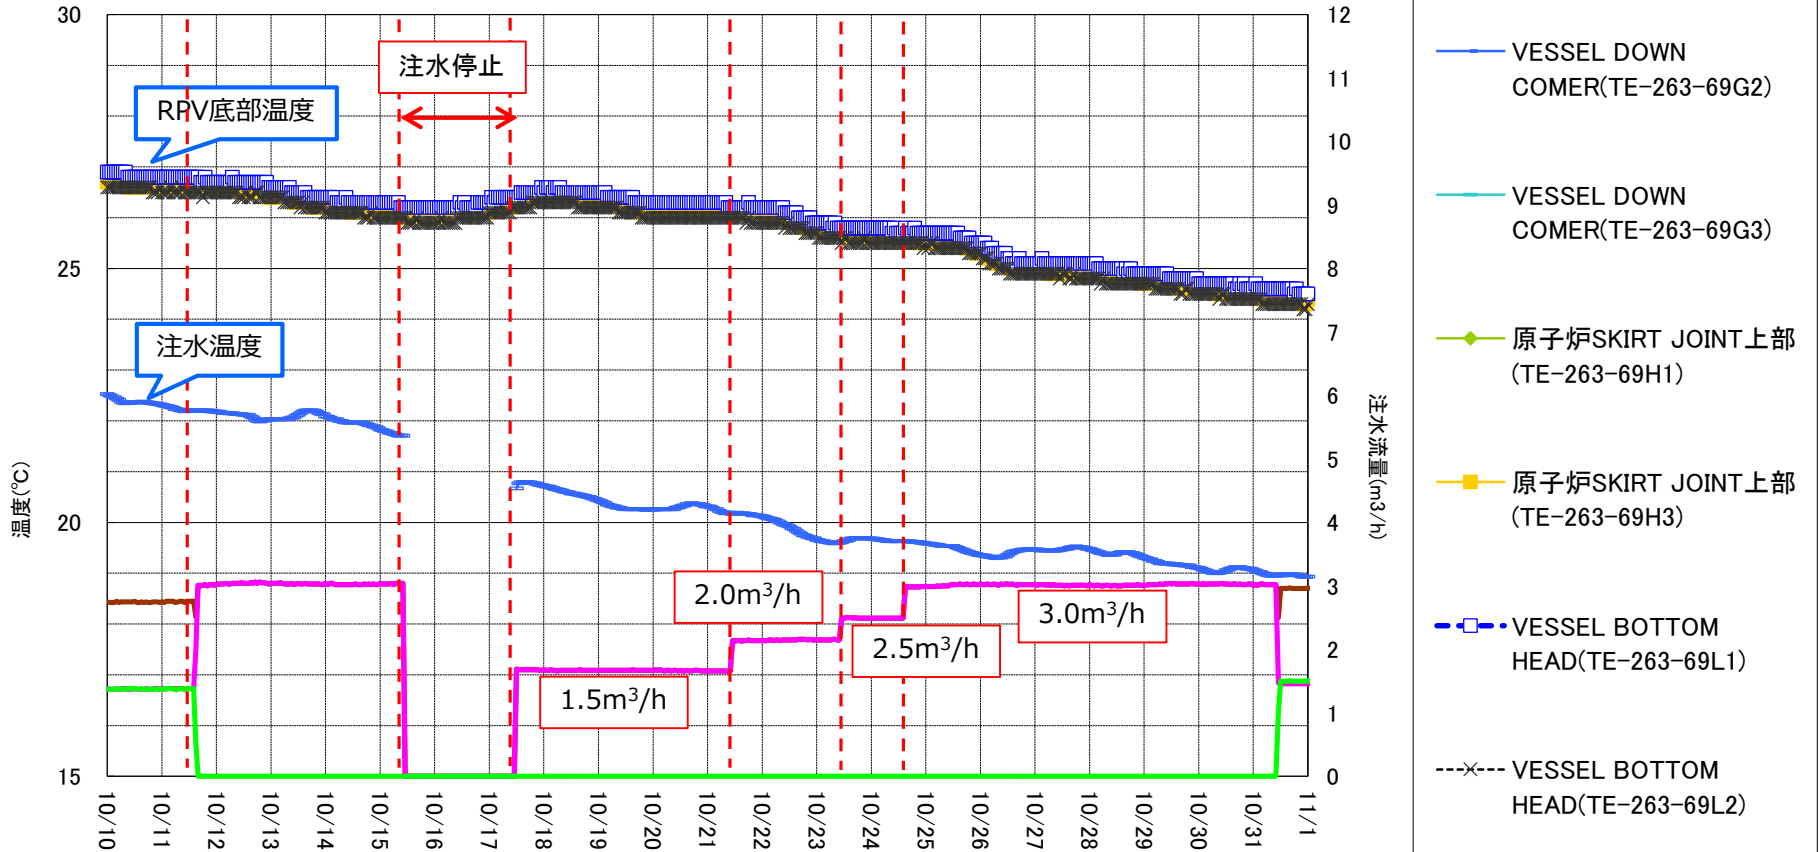
- 約49時間の注水停止により，RPV底部温度に全体的に緩やかな上昇（約0.2℃）を確認。
- 通常の原子炉注水量の半減に相当する1.5m³/hでの注水再開以降も大きな温度上昇はなく，注水量増加・注水温度低下とともに全体的に緩やかに温度低下。
- 軸方向・周方向の設置位置の違いによって，温度挙動に明確な違いはなかった。

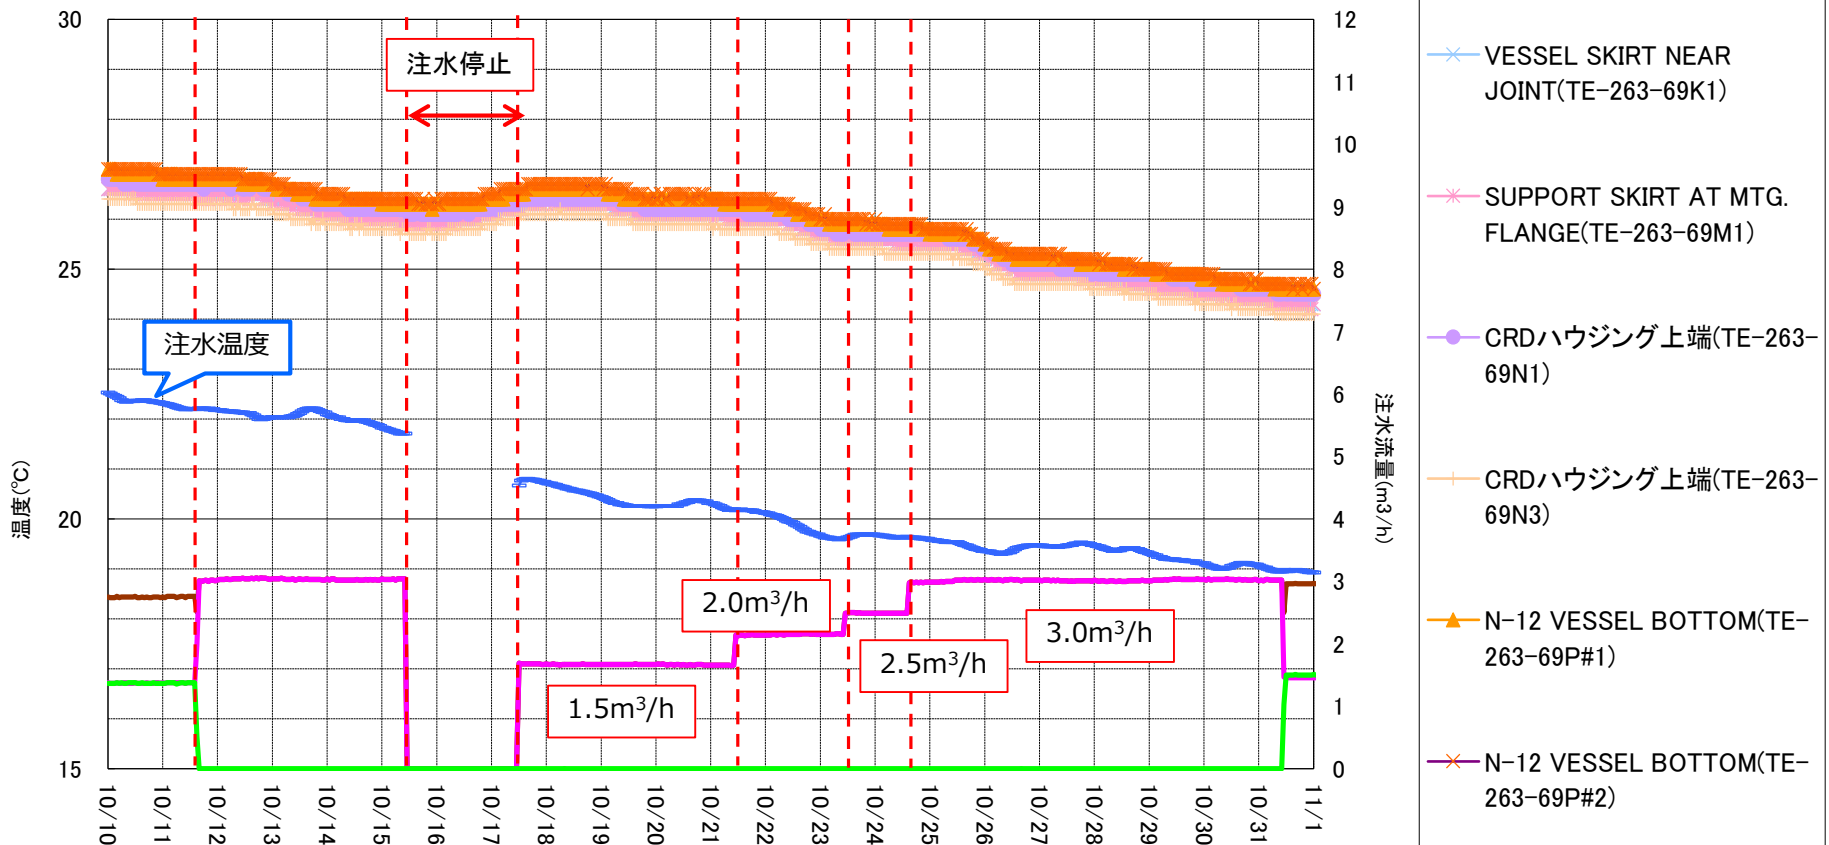
- 軸方向・周方向の設置位置の違いによって、温度挙動に明確な違いはなかった。
- RPV底部に比較的近い、RPV下部周辺エリアに設置されている、RPV支持スカート部やCRDハウジング上端などの温度挙動は、RPV底部温度と概ね同等の推移を示していた。

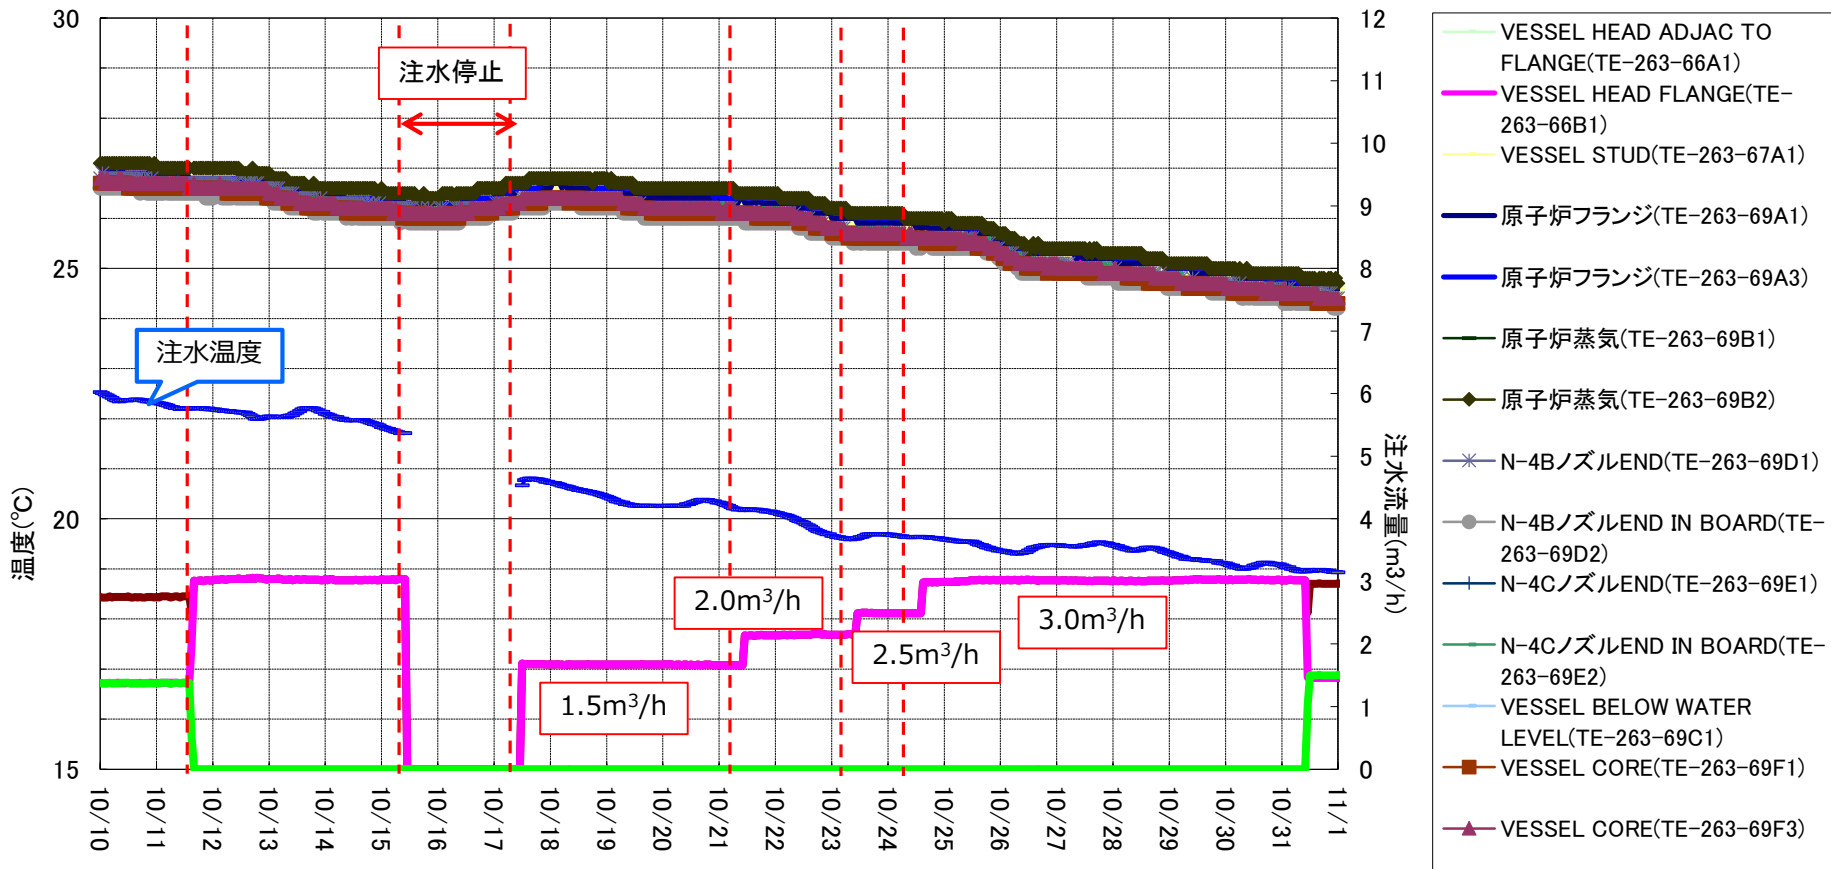
- 軸方向・周方向の設置位置の違いによって、温度挙動に明確な違いはなかった。
- RPVの上部エリアに設置されている温度計の指示値は、RPV底部温度と概ね同等の推移を示していた。

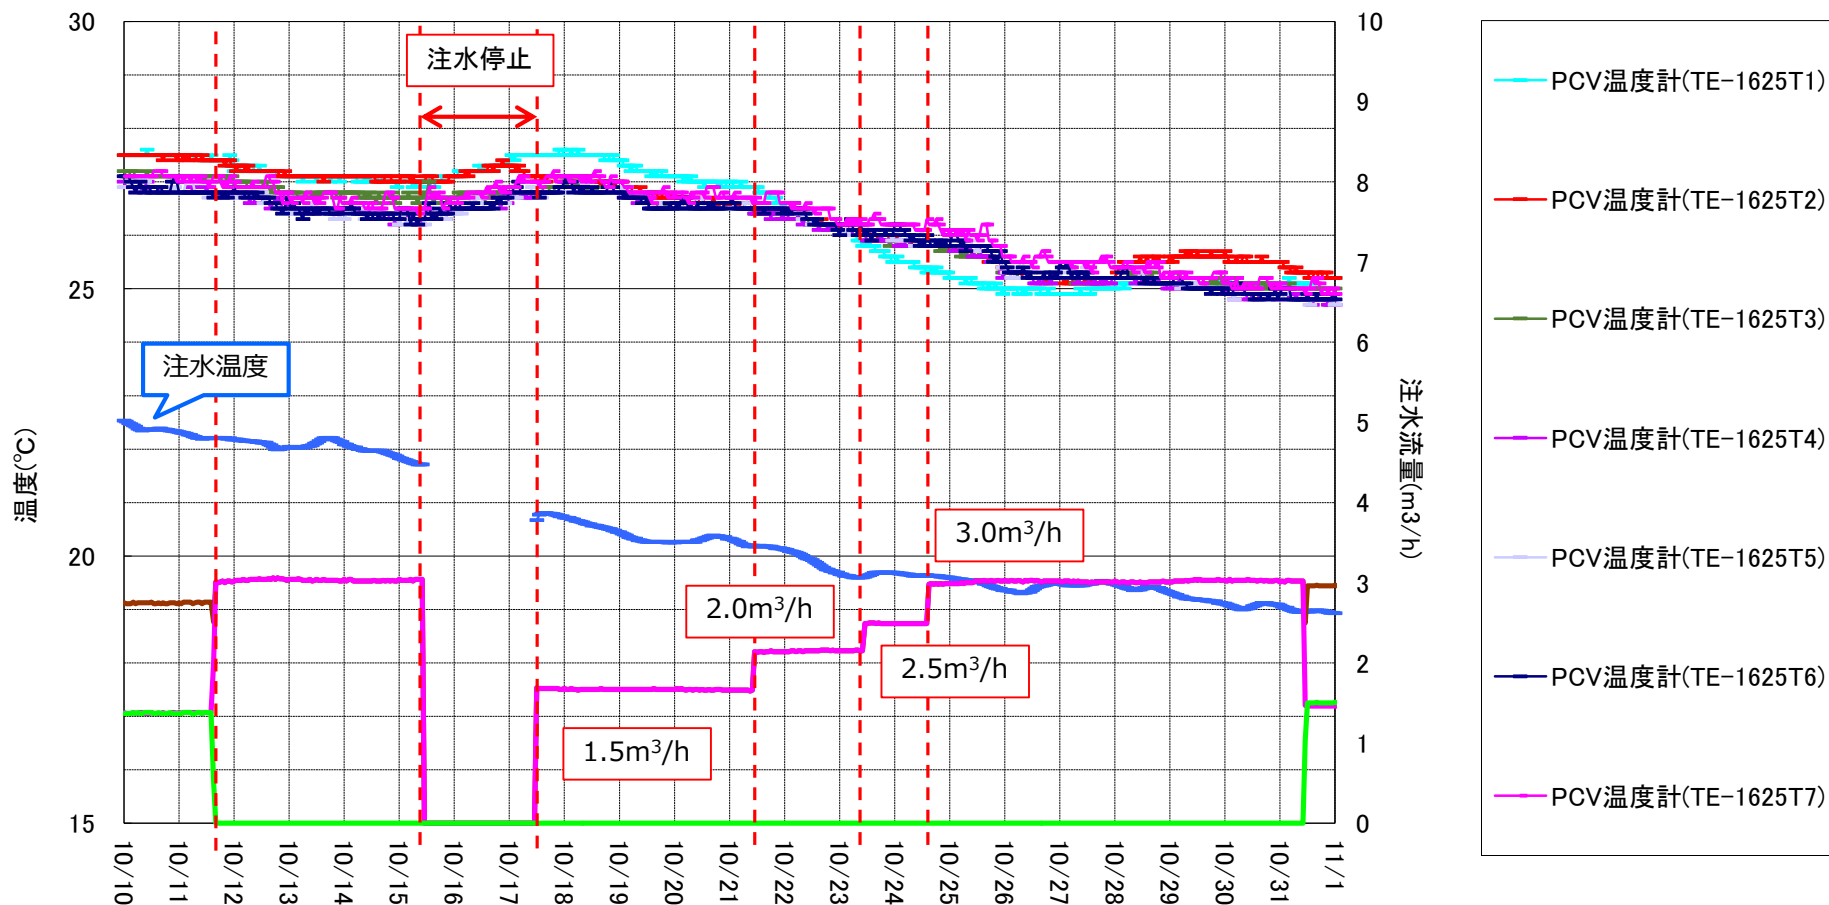
# PCV温度の推移（新設温度計）

- 約49時間の注水停止により、PCV新設温度計に全体的に緩やかな上昇（約0.7℃）を確認。
- その後、通常の原子炉注水量の半減に相当する1.5m<sup>3</sup>/hでの注水再開以降も大きな温度上昇はなく、また、全体的に緩やかに挙動。
- PCV水温を測定しているTE-1625T1,T2に若干の挙動の違いが確認された。これは注水量変更に伴うPCV水位の変動などの影響を受けているものと推定。

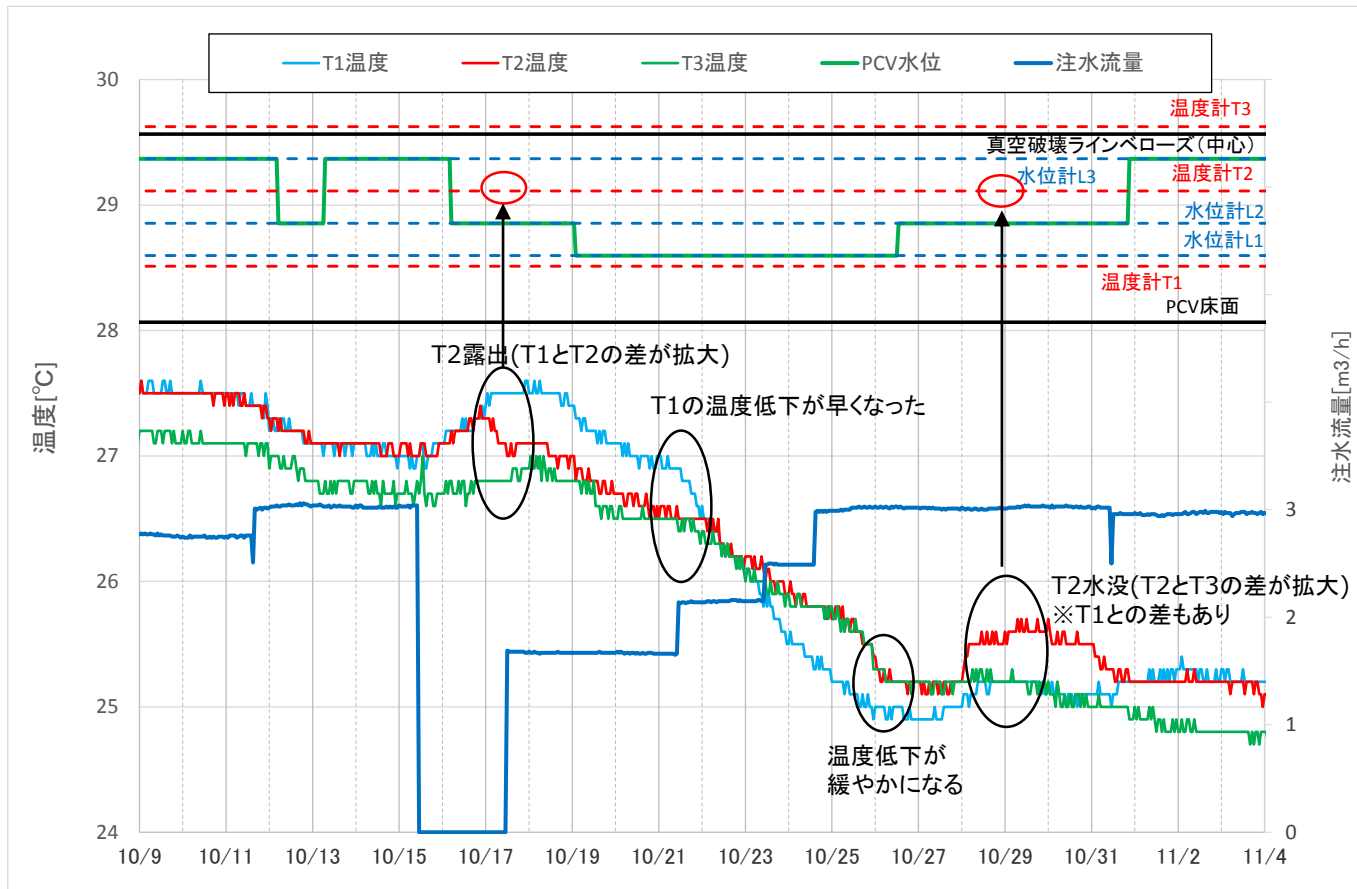
- 10/17頃T1とT2の温度差が拡大。これは、注水停止に伴うPCV水位の低下により、水没していたT2が気中露出したものと推定。その後、10/28頃にT2が再水没したものと推定。
- 10月21日頃からT1の温度低下が早くなり、気相温度と逆転。また、T2が再水没したと推定される10/28頃は、T2よりもT1の方が指示値が低い。
- これは、注水再開後に、PCV保有水内で高さ方向の温度分布が形成されたことを示しており、注水量増加により温度が比較的低い冷却水が床面付近を流れていた可能性や、注水量によって熱源への水のかかり方が変化している可能性が考えられる。

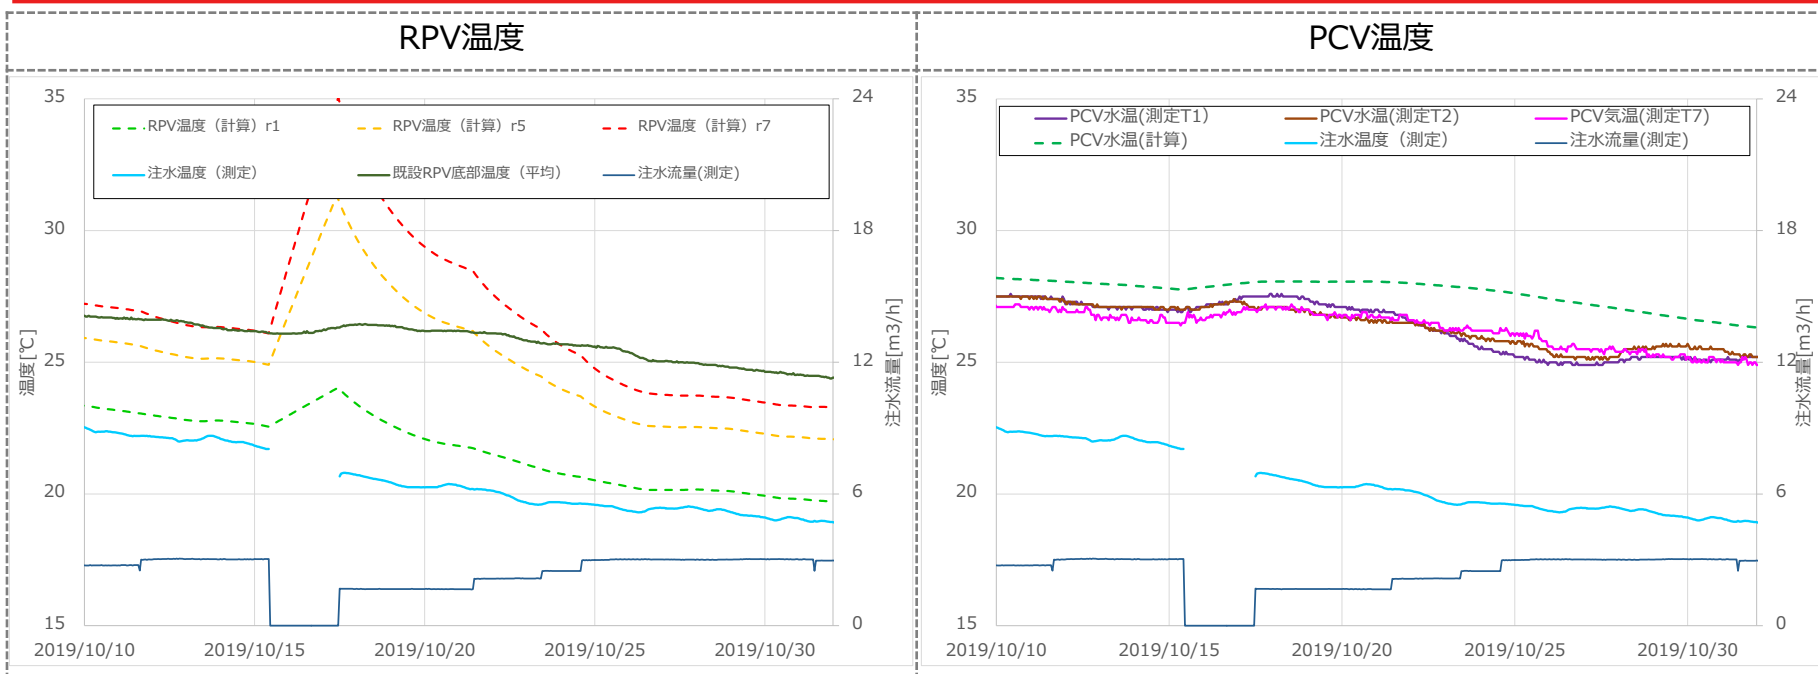
- 季節変化による気温の低下とともに注水温度が低下しており、全体的に温度は低下傾向。
- RPV底部温度について、RPVに存在する熱源の量が少ないと仮定した評価ケース（r1）では、全体的に温度を低めに評価する傾向。一方、RPVに存在する熱源を多く設定すると、温度評価は温度計指示に近づくが、注水停止時の温度上昇を過大に評価する傾向。
- PCV温度は概ね実績温度を再現している一方で、PCV水温と気温の違いなど、局所的な温度変化まではモデル上考慮しておらず、再現できていない。また温度上昇時の傾きは概ね一致したものの、注水再開以降の温度低下傾向が実績よりも評価の方が遅い傾向がある。

- 熱バランスモデルと実際の測定値に差異が生じる原因として、以下のような1号機のプラントの特徴が影響している可能性が考えられる。
  - (1) PCV保有水量が多いこと（PCV水位が高いこと）
    - PCV保有水量の違いは、PCV全体の熱容量の大きさに影響するため、PCV温度の過渡変化時の時定数に影響する可能性。
    - PCV保有水量が多いことにより、液相内での温度分布が発生しやすくなる可能性。
    - ペDESTAL内やPCV底部における燃料デブリの水没状態の違いにより、燃料デブリから冷却水への伝熱量に差異がある可能性。
  - (2) 燃料デブリの大部分がPCV側に存在（推定）
    - 現状モデルでは多くの熱源が存在するPCV側の熱収支計算で、PCV気相温度を計算しておらず、気相/液相の温度分布や、PCV気相を介したRPVとPCVの熱伝達が適切に計算出来ていない可能性がある。
  - (3) 温度測定の不確かさ
    - 温度計は周方向・高さ方向に複数設置されているものの、設置位置によっては、細かい温度分布を観測できていない可能性。
    - 既設温度計は事故の影響により絶縁が低下しており、指示値に不確かさがある。(最大20℃程度) なお、PCVには、事故後に新しく温度計を設置している。
- これらの特徴は3号機にも共通しており、今後の3号機の試験においても類似の傾向となる可能性がある。3号機の試験結果も踏まえモデルの改良を検討していく。

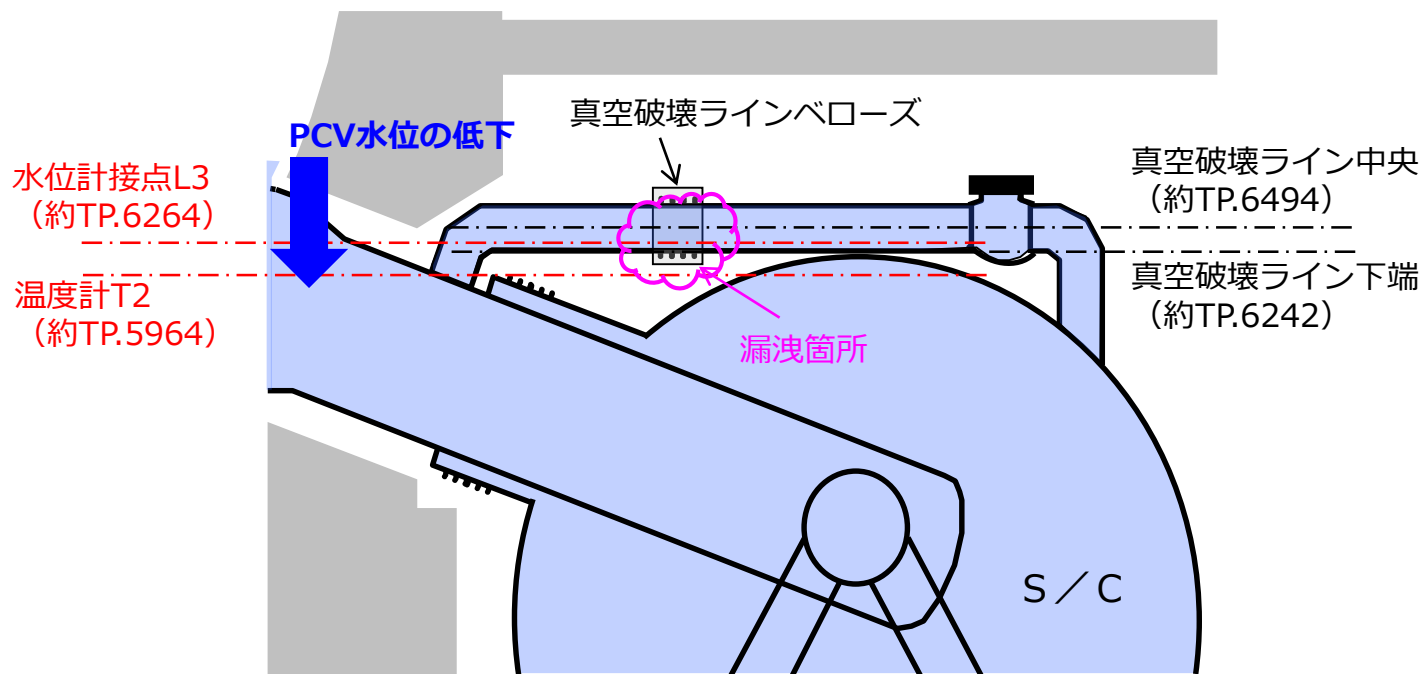
- 10/16頃、PCV圧力が低下。その後、大気圧とほぼ同等の微正圧で推移し、注水再開後の10/30頃に、注水停止前の圧力と同程度まで復帰した。
- これは、注水停止によるPCV水位の低下に伴い、これまで水面下にあった漏洩箇所が気相に露出したためと推定。注水再開後、PCV水位の回復により、漏洩箇所が水没したため、PCV圧力が注水停止前と同程度まで上昇したと考えられる。
- PCV圧力が変動したタイミングは、温度計T2が気相露出および再水没したと考えられるタイミングの前後であることから、露出した漏洩箇所の高さは、温度計T2の設置高さ水位計接点L3の設置高さの間付近にある可能性が高い。

- 1号機では、これまでの調査により、真空破壊ラインベローズおよびサンドクッションドレン配管の破断箇所から、漏洩が確認されている。
- 真空破壊ラインベローズの設置高さについては、今回のPCV圧力の挙動から推定される漏洩箇所の高さと概ね合致。

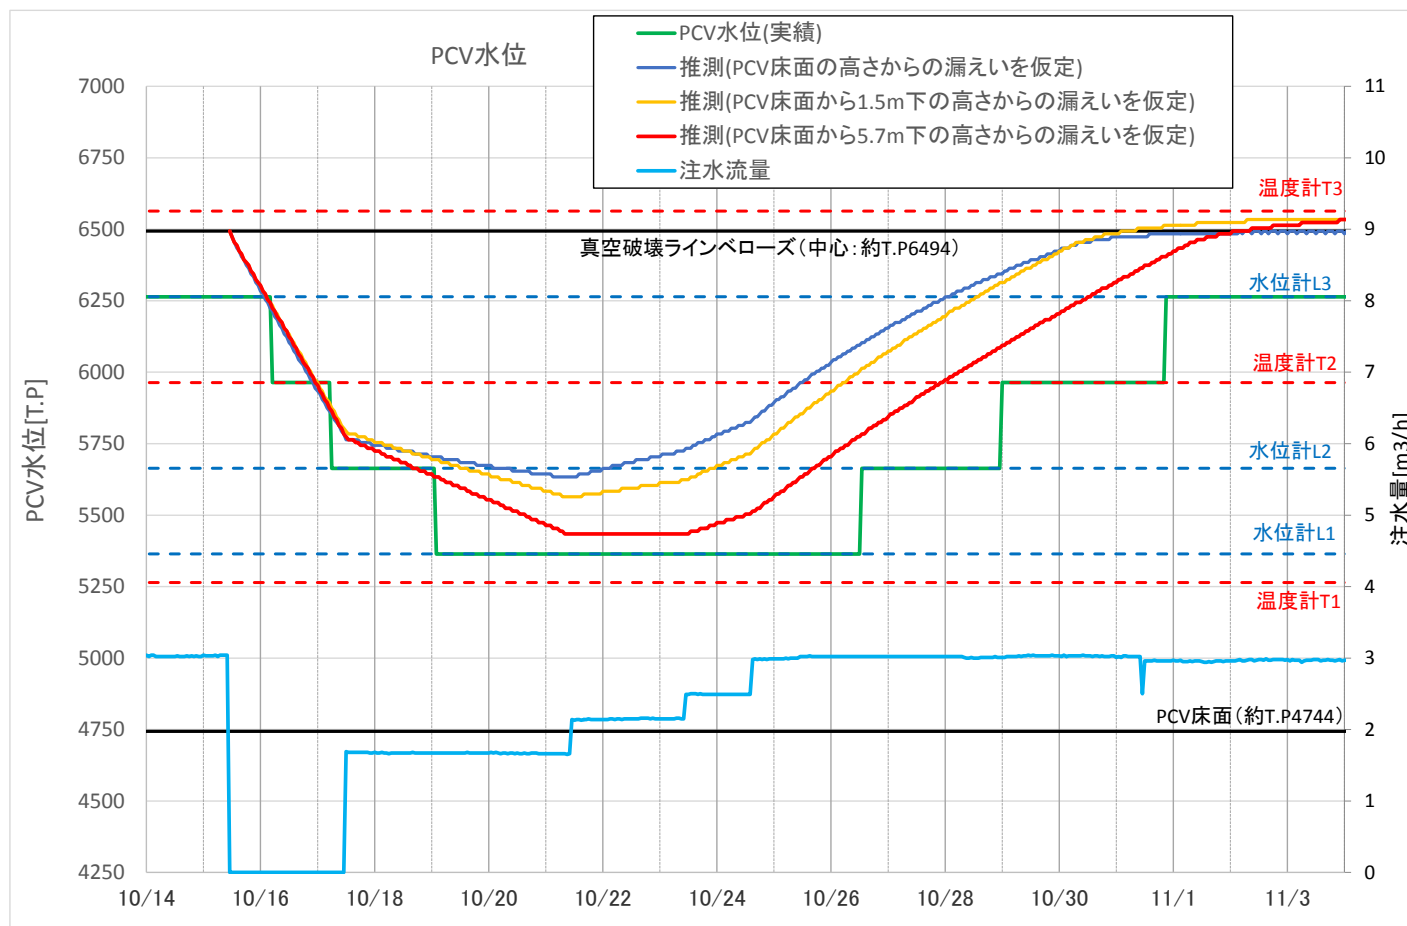
- これまでのPCV漏洩箇所への調査情報などに基づき、漏えい高さの評価条件を仮定し、簡易的にPCV水位の挙動を評価。

- 漏えい高さを低く仮定することで、注水再開後の水位上昇が実績に近くなる傾向
- これまで確認された漏えい箇所以外からの漏えいなども想定され、今後の内部調査結果等を踏まえ、引き続き検討を行っていく。

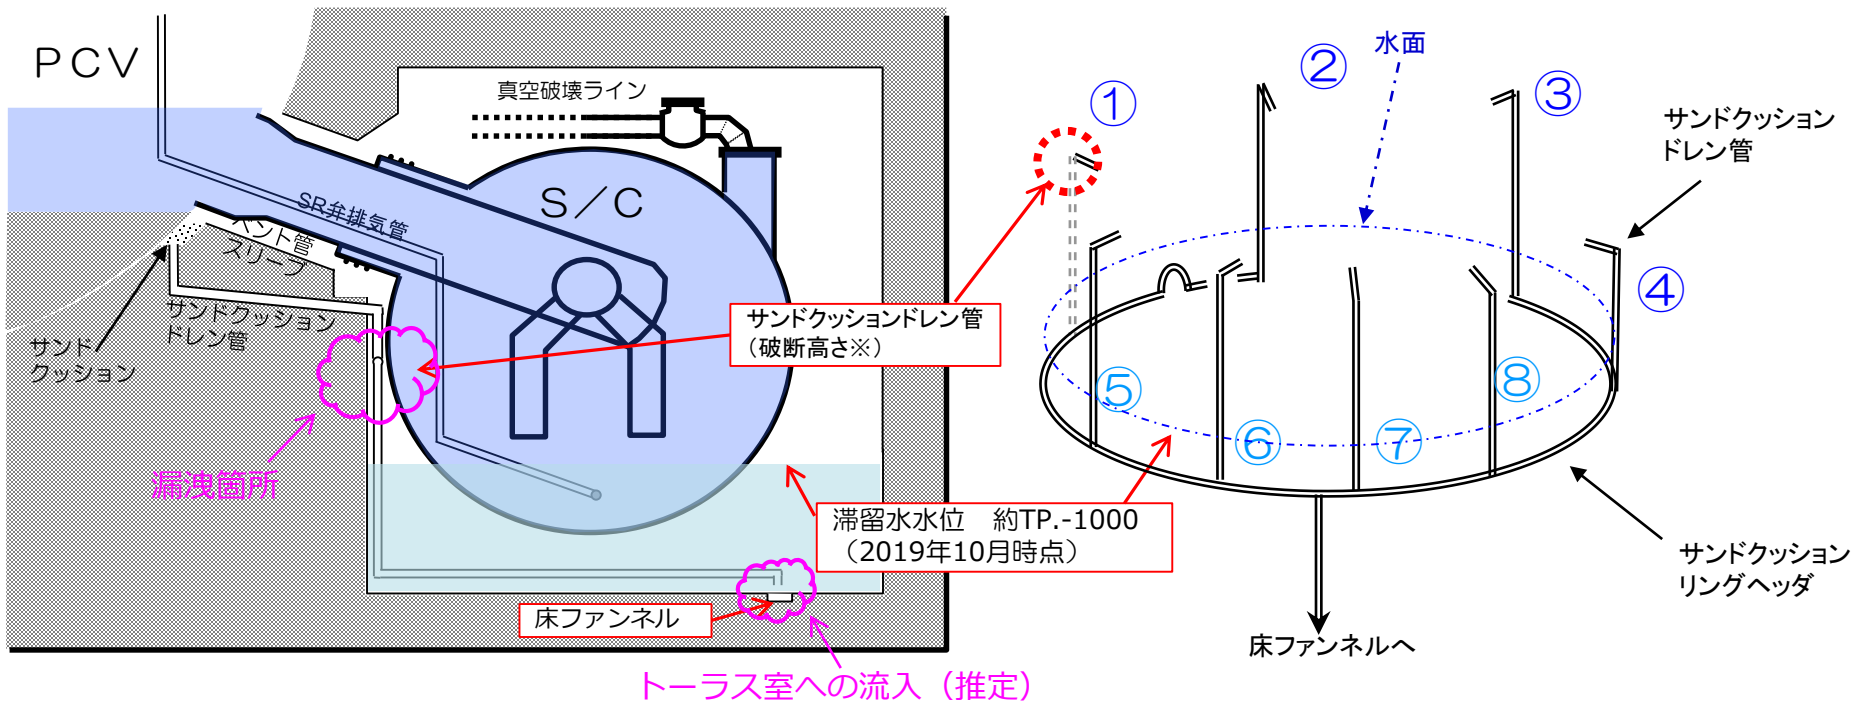
# (参考) サンドクッションドレン管の設置高さとPCV漏洩箇所との推定 **TEPCO**

※ サンドクッションドレン管は8本あり、うち1本が気中で破断していることが確認されている。

- サンドクッションドレン配管からの漏洩が確認されているのは、気中で破断している1箇所のみであるが、他の7本についても、水中（たとえば床ファンネル付近）において、PCVから漏洩している可能性がある。

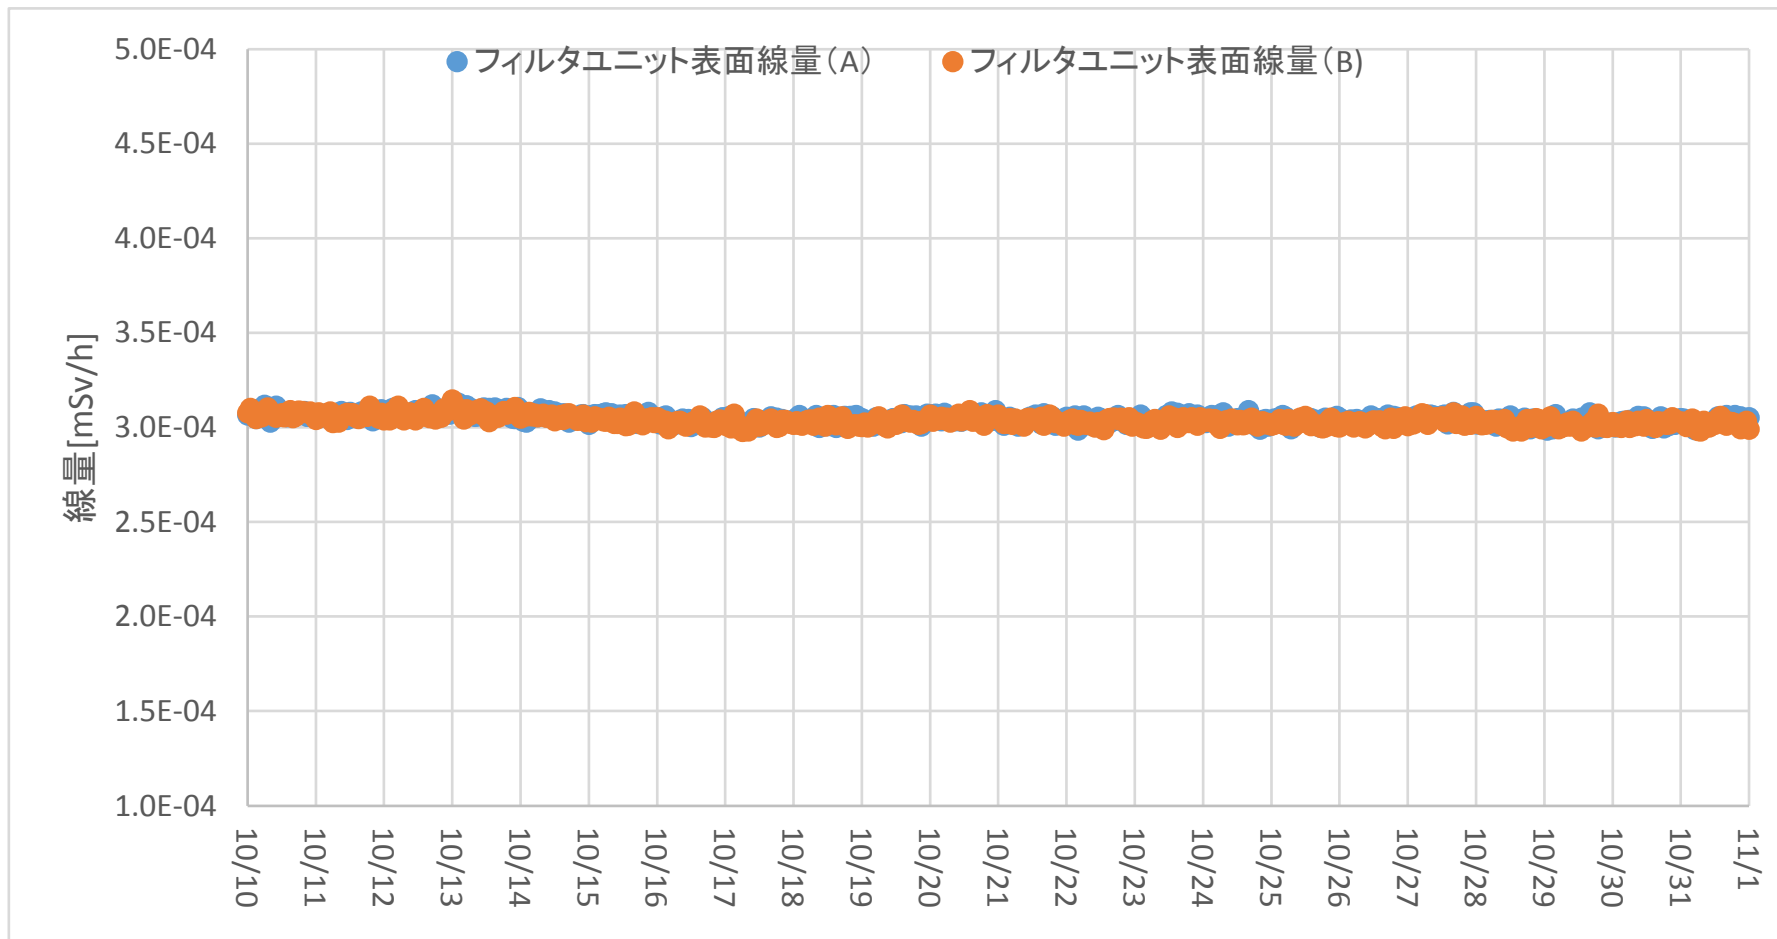
■ 注水停止によるPCVガス管理設備フィルタユニット表面線量の上昇はなかった。

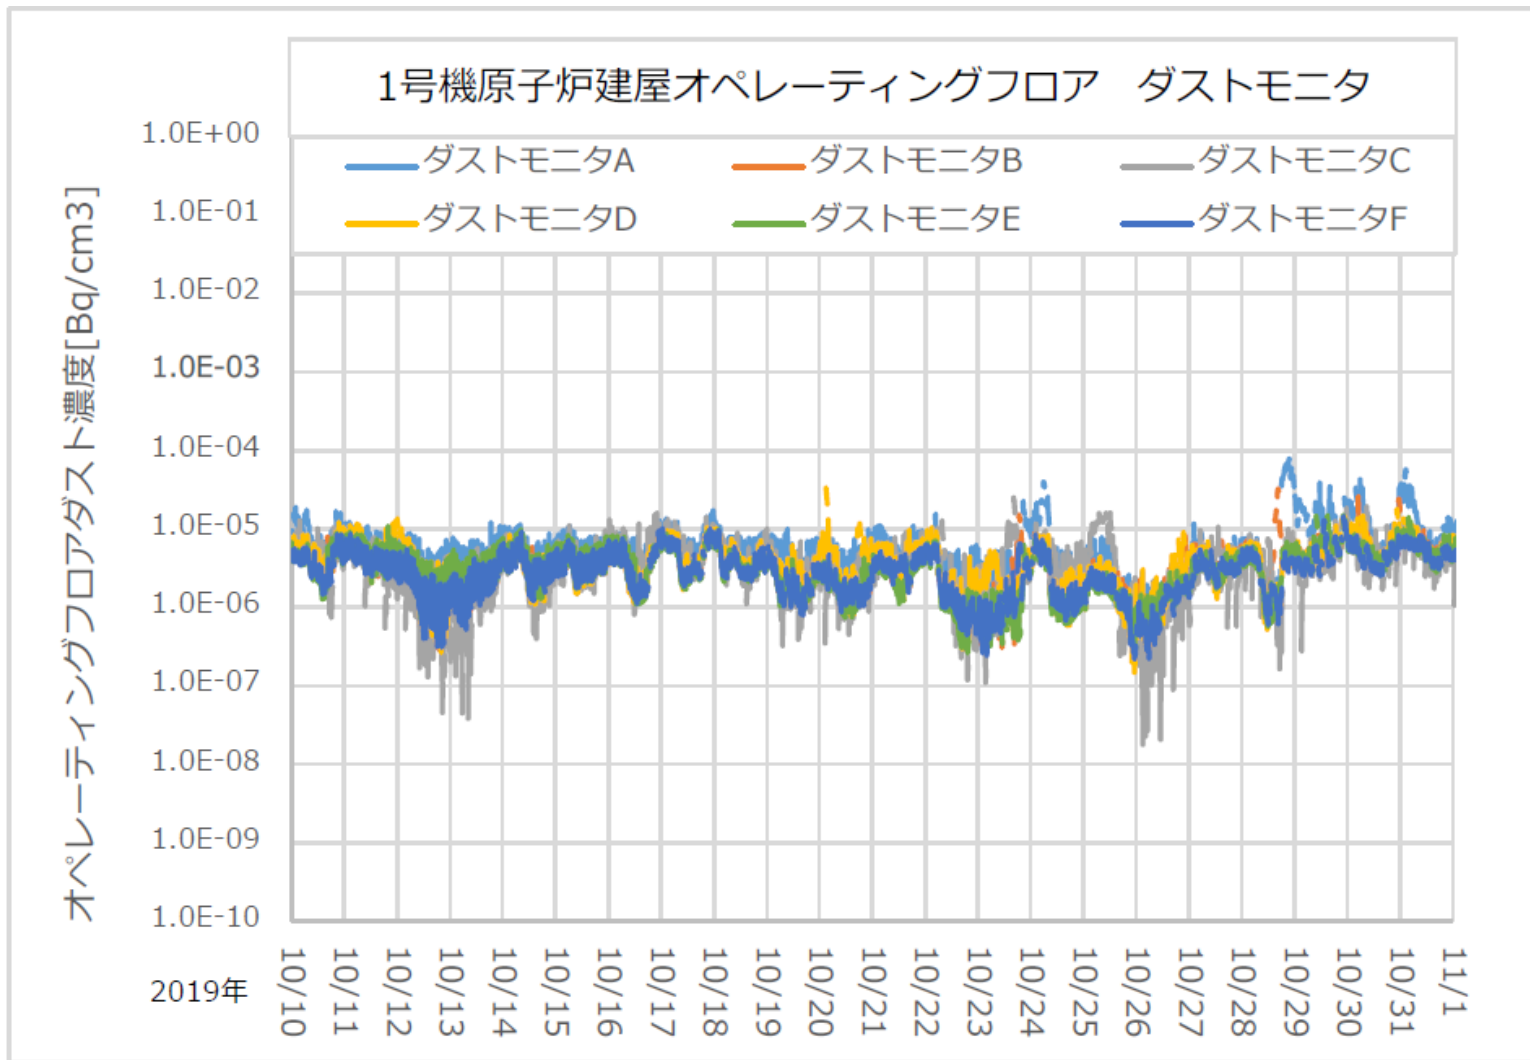
## 【2】 原子炉建屋ダストモニタ（オペレーティングフロア）

- 注水停止による原子炉建屋（オペレーティングフロア）へのダスト影響はなかった。

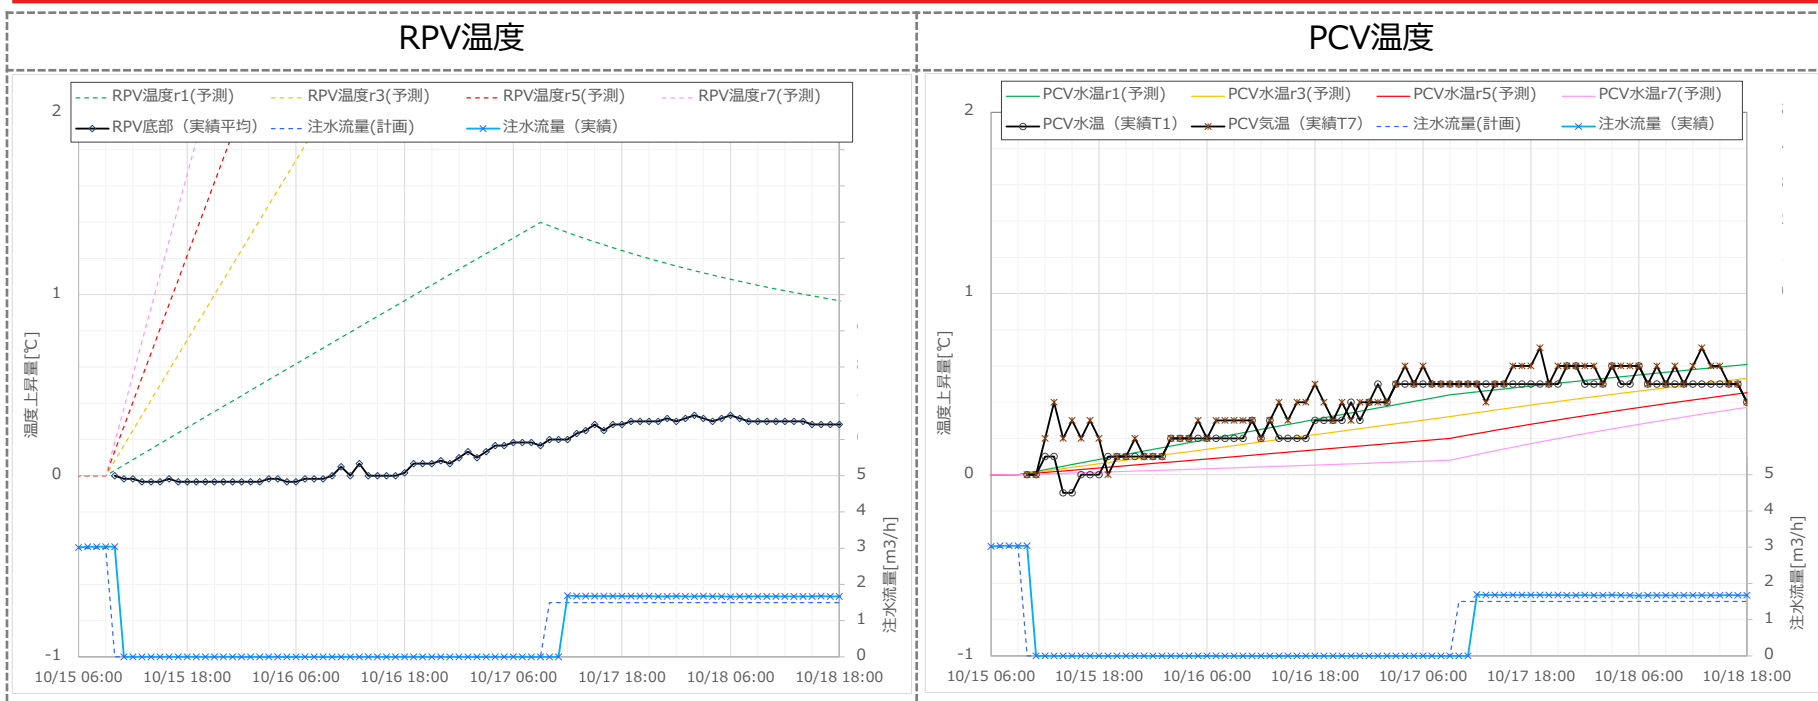
# (参考) 注水停止中の温度上昇予測と実績の比較

- 注水停止中の温度上昇はRPV底部温度，PCV温度ともに概ね予測の範囲内であった。
- RPV底部の温度上昇は，予測よりも上昇開始が遅く，上昇量も小さい結果であった。また，PCV温度の上昇と比べても，RPV底部の温度上昇は小さい結果であった。
- PCVの温度上昇は，PCV水温，気温ともに，RPVに存在する熱源の量が少ないと仮定した予測評価（ケースr1，緑色）に概ね合致する結果であった。

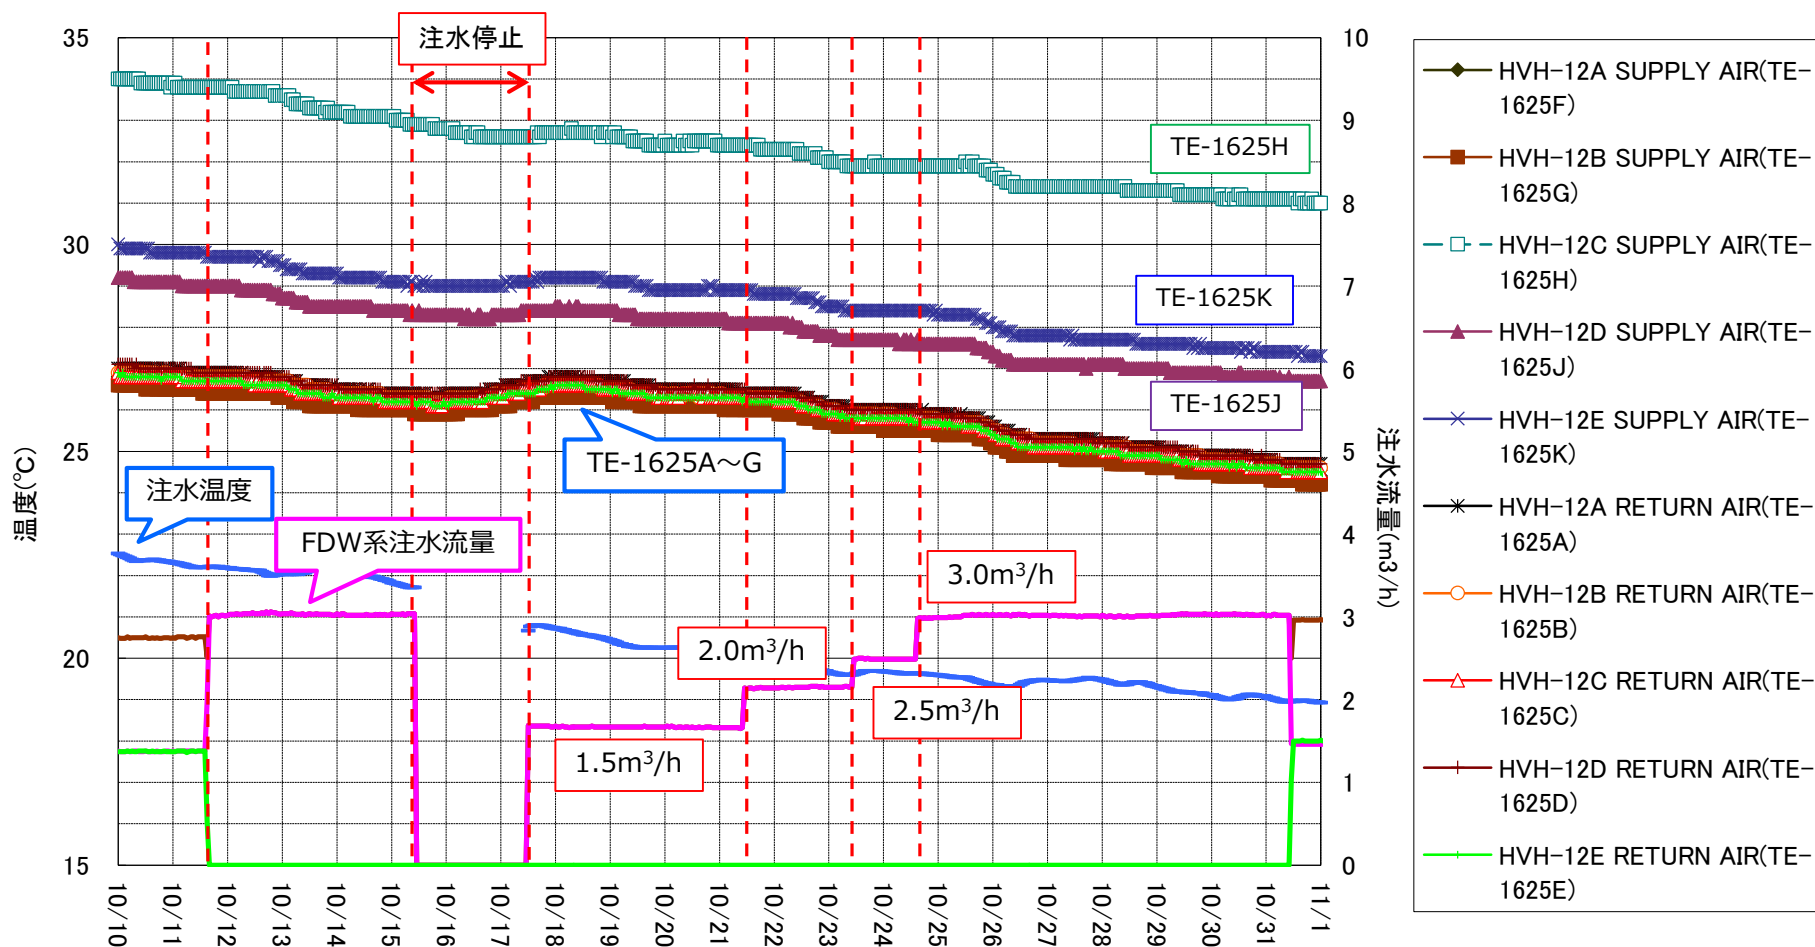
# (参考) PCV温度の推移 (既設HVH温度計)

- 約49時間の注水停止により、PCV温度に全体的に緩やかな上昇(約0.3°C)を確認。
- 通常の原子炉注水量の半減に相当する1.5m³/hでの注水再開以降も大きな温度上昇はなく、注水量増加・注水温度低下とともに全体的に緩やかに温度低下。
- TE-1625H,K,Jについては、他の温度計よりも指示値が高めであるが、これらは注水流量の変化によらず、窒素封入量や排気流量の影響を受けることも確認されている。

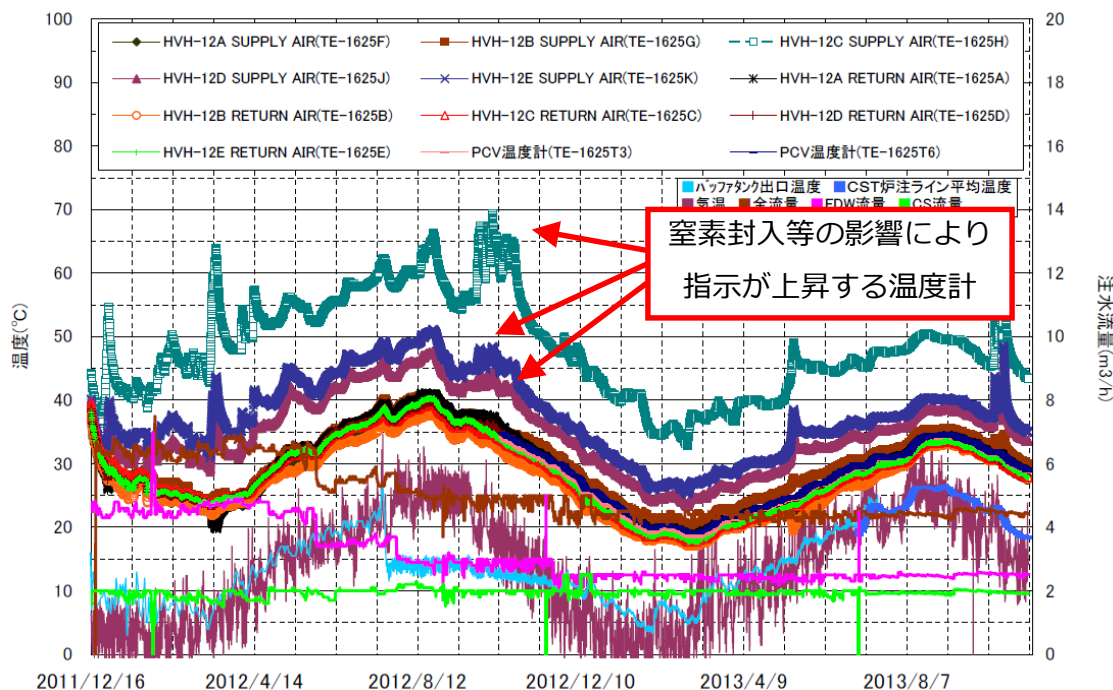
# (参考) 過去の1号機における一部のPCV内温度の上昇事象

- 1号機では注水によらず、窒素封入等の影響によって、一部のPCV温度計の指示の上昇が観測されている。これはペDESTAL内の熱源に起因していると推定。

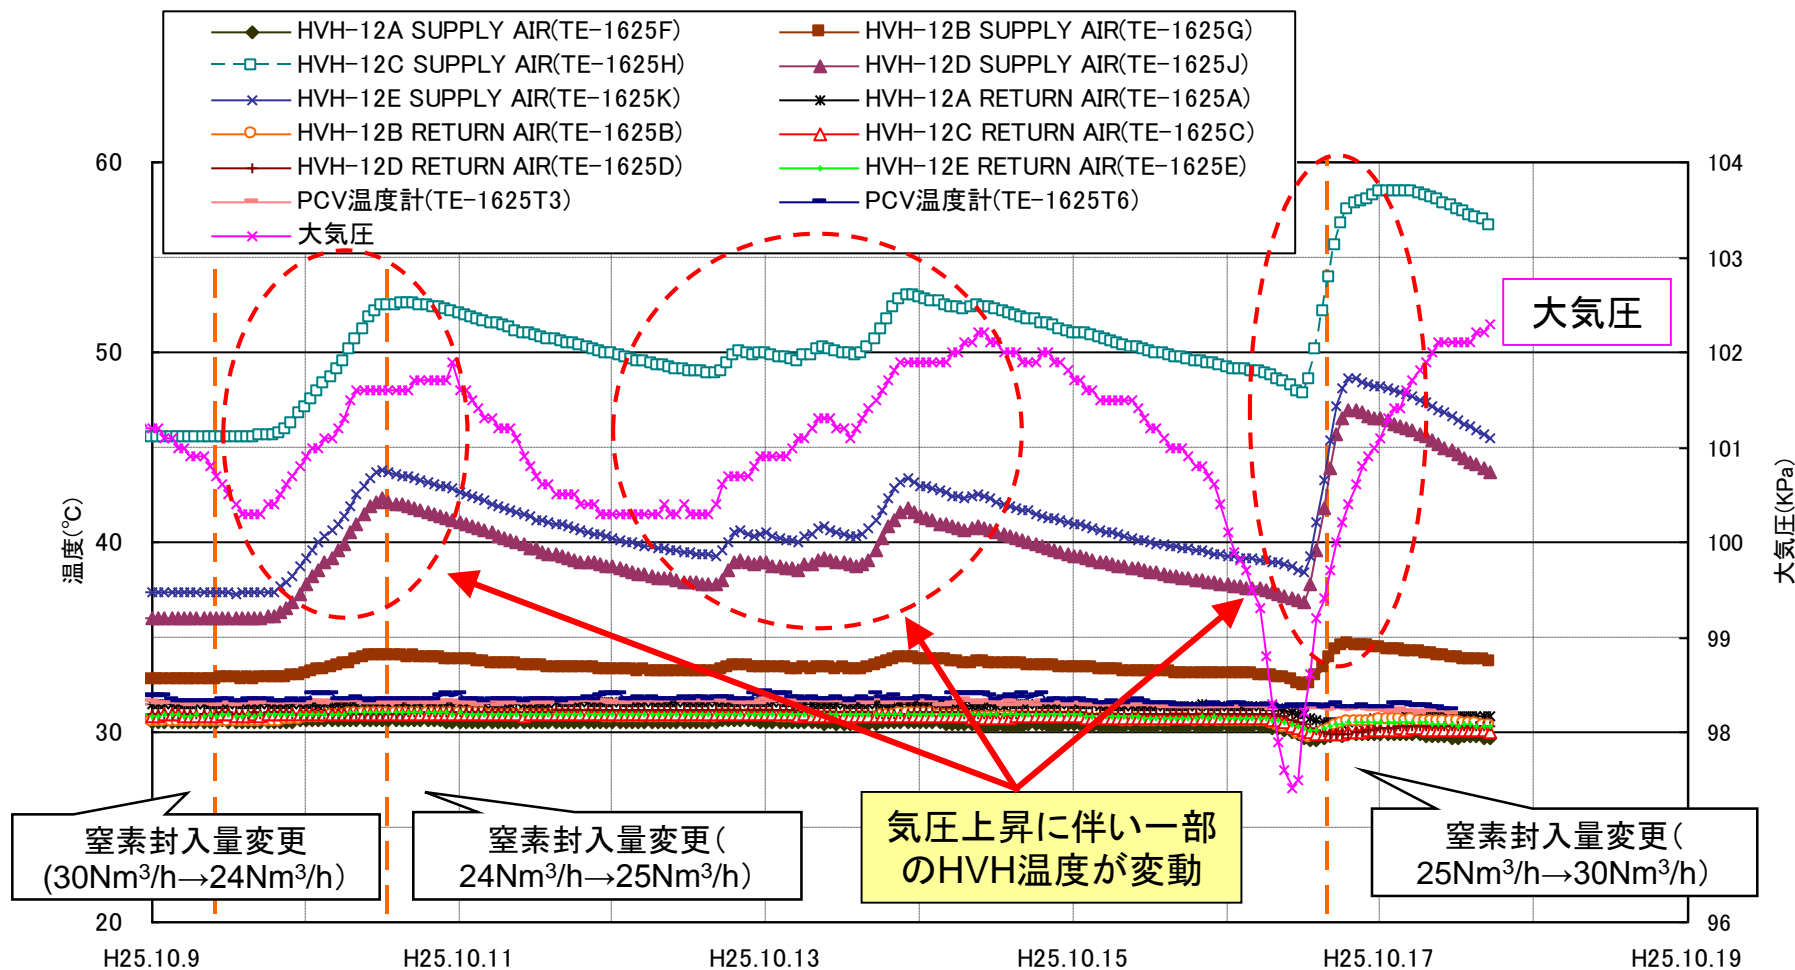
(2013年10月)

- 窒素封入量を減少させた後，大気圧の変動に伴いHVH温度が上昇。
