伊方発電所第3号機
燃料集合体点検時の落下信号発信について

(概要版)

2020年2月〇〇日

四国電力株式会社

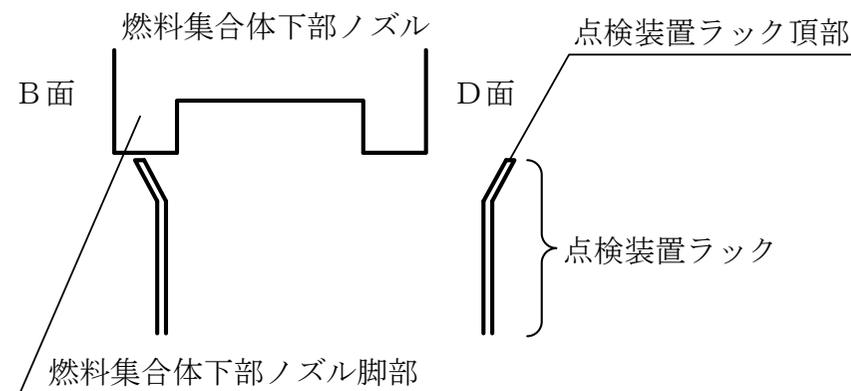
乗り上げ時断面図

状況を確認したところ、燃料集合体を点検装置ラックに挿入する際に、当該ラックの枠に乗り上げたことにより、使用済燃料ピットクレーンの吊り上げ荷重が減少したため、信号が発信したものであり、燃料集合体は落下していないことを確認した。

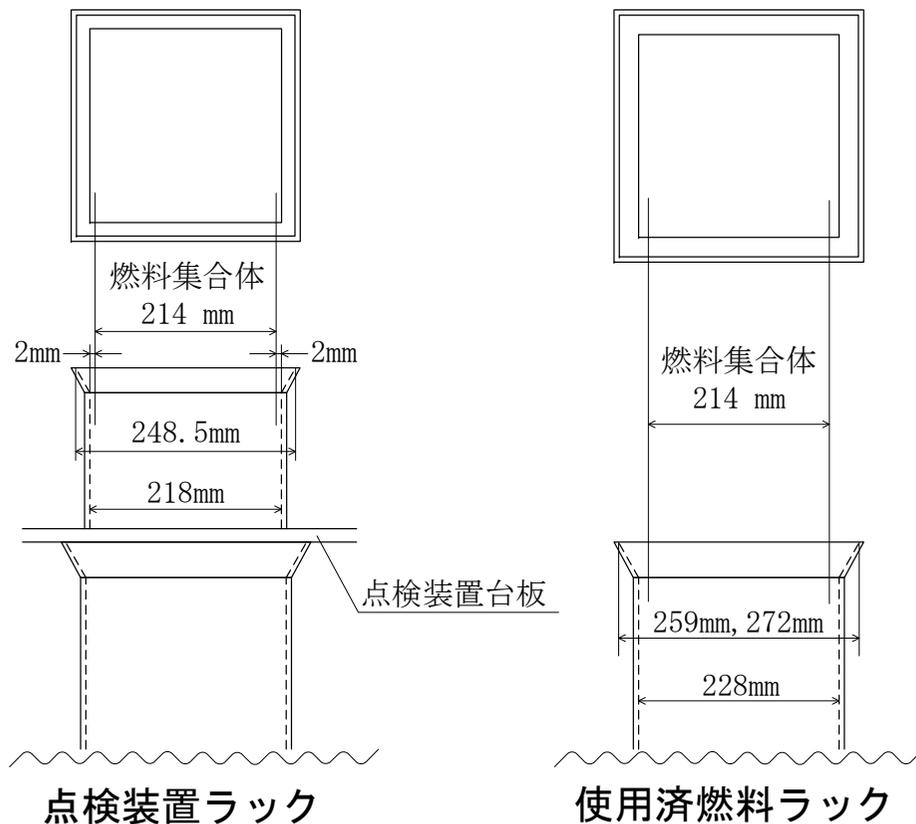
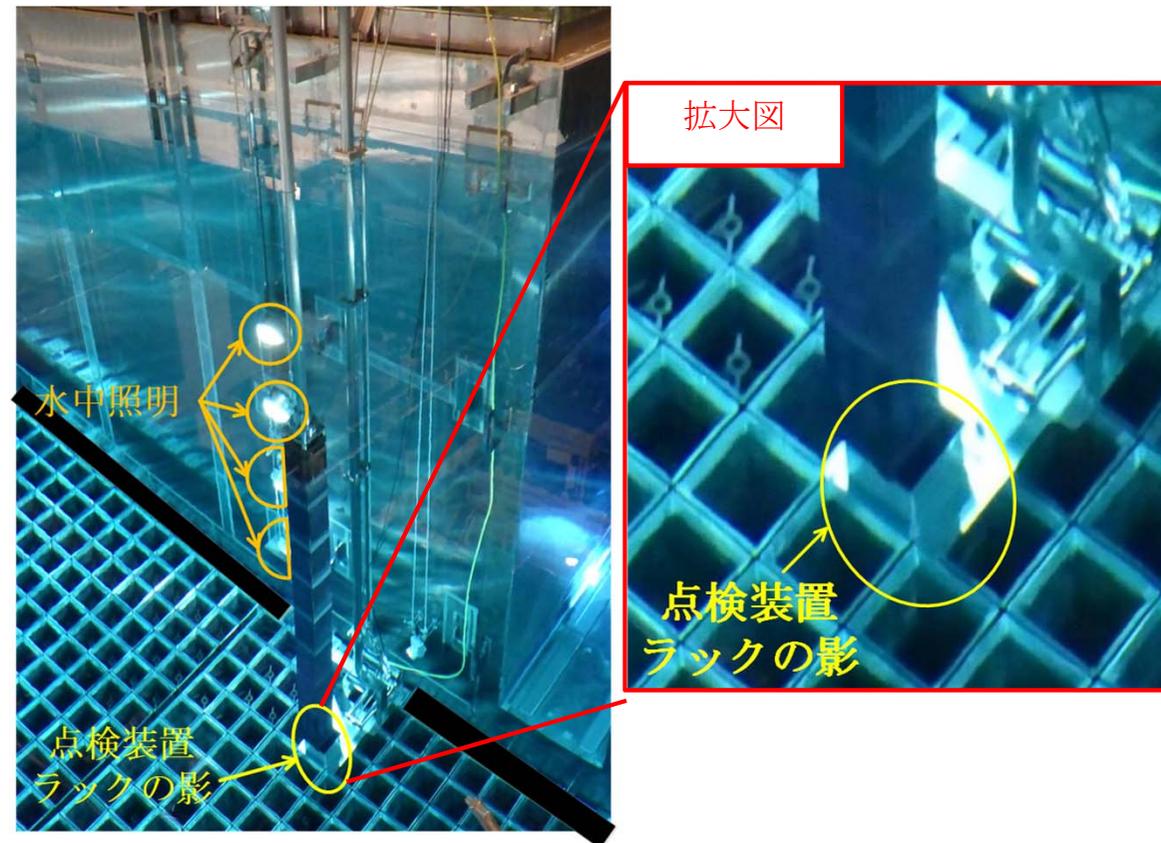
点検装置ラックの視認性

- 点検装置ラック開口部の寸法は、使用済燃料ラック（259mmおよび272mm）に対し、248.5mmと小さく設定されている。
- 点検装置ラックの胴部内寸法は、点検中の燃料集合体の揺れや回転を防止するため、燃料集合体の外寸（214mm）に対し、隙間を片側2mmに制限した値（218mm）に設定されている。
- 使用済燃料ピットの常設の水中照明により、点検装置ラックの操作員側に影ができ、点検装置ラック開口部が使用済燃料ラックに比べ、見え難い状況であった。

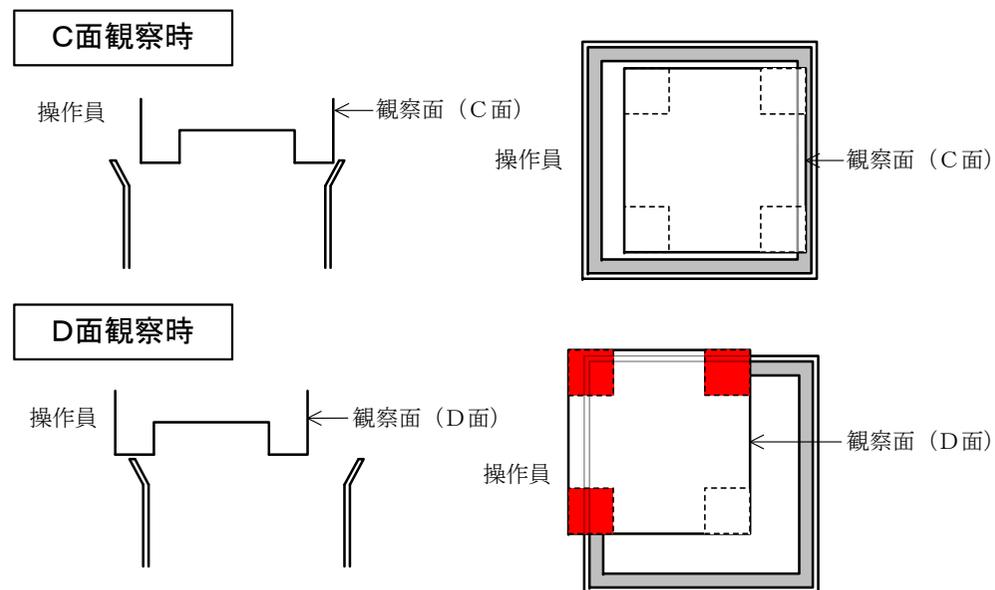
点検装置ラックへの燃料集合体挿入状況 (C、D面)

- 過去に3号機第13回および14回定期検査にて、合わせて2回実施した点検作業であり、作業要領書や作業体制について、過去2回と変更はなかった。
- 作業員については、燃料取扱作業の経験を有する者を配置していた。
- 本事象発生の直前の作業(当該燃料集合体C面の点検)時、燃料集合体を点検装置ラックに挿入しようとした際に、燃料集合体下部ノズルが点検装置ラック内側と接触し、燃料集合体の下降が自動停止した。使用済燃料ピットクレーンの吊荷荷重は、すぐに接触前の荷重に戻った。その後、燃料集合体を一度吊り上げ、センターリングに問題ないことを再度確認した後、慎重を期すため、インチング操作により燃料集合体を下降し、点検装置ラック内に挿入し、C面の点検を行った。
- その後、D面の点検を行うための燃料集合体の点検ラックへの挿入にあたっては、慎重を期すため、C面点検時同様にインチング操作により燃料集合体を下降させていたが、燃料集合体が点検装置ラックに乗り上げて、燃料集合体落下信号が発信した。使用済燃料ピットクレーンの吊荷荷重は、842kgから167kgに減少していた。

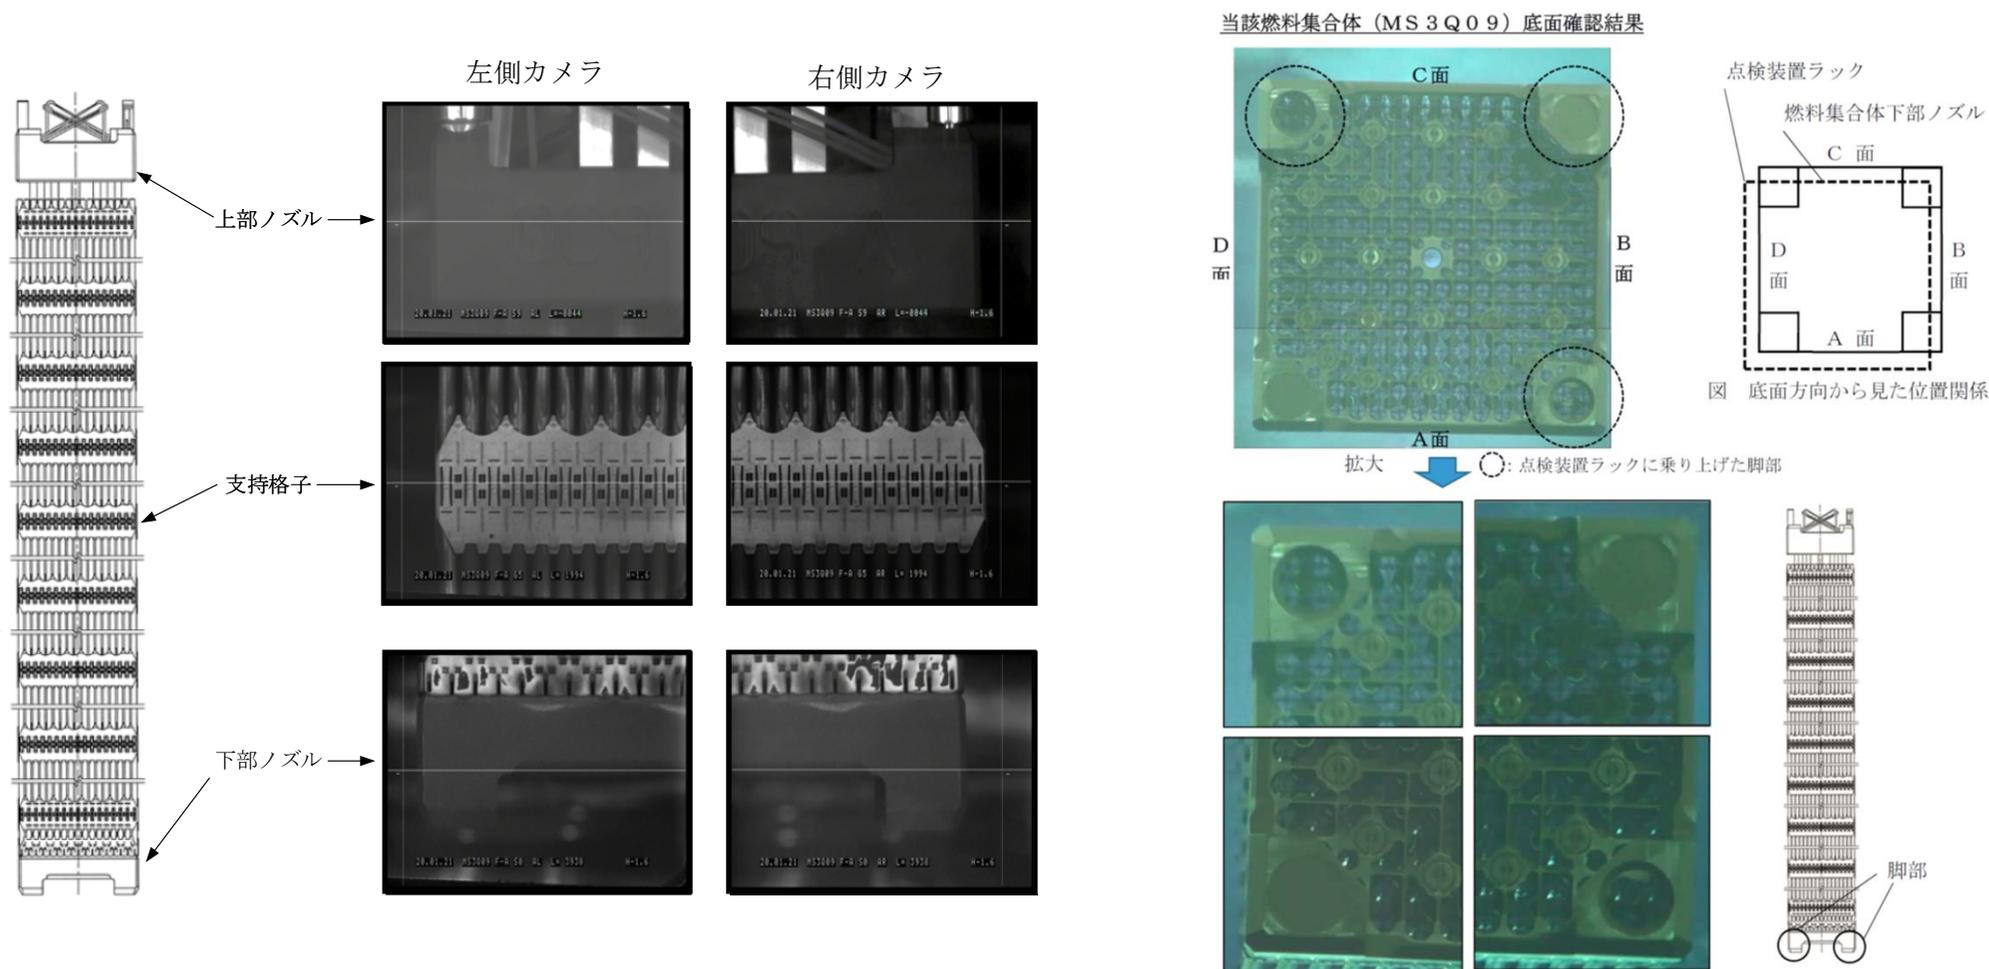
- 燃料集合体の側面および底面について、外観確認を実施し有意な傷、変形等がないことを確認した。
- 点検装置ラックに乗り上げた燃料集合体下部ノズル底面については、さらに詳細確認を実施し、有意な傷、変形等がないことを確認した。
- 当該燃料集合体が点検装置ラックに乗り上げた際に当該燃料集合体に作用した荷重を評価し、燃料集合体の設計において健全性が確認されている荷重に十分な余裕があることを確認した。
