伊方発電所第3号機 原子炉容器上部炉心構造物
吊り上げ時の制御棒クラスタ引き上がりについて

(概要版)

2020年2月〇〇日

四国電力株式会社

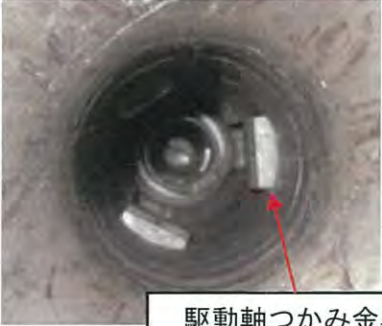
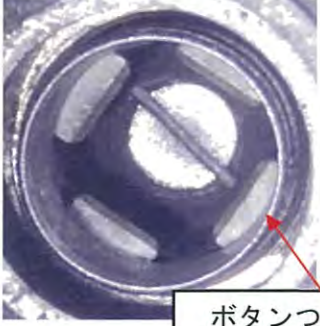
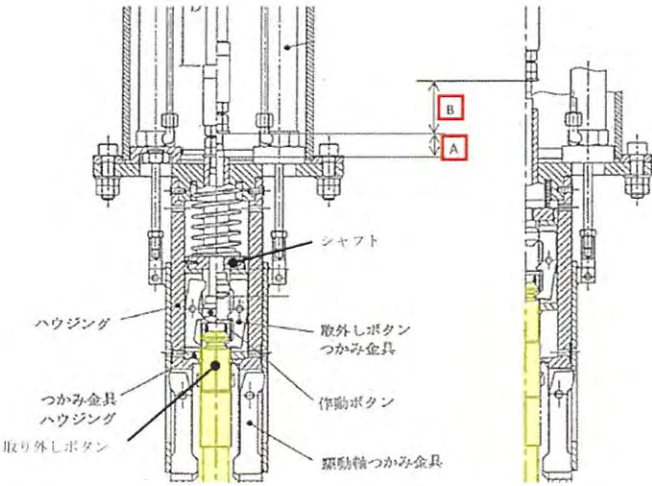
➤ 下表のとおり、駆動軸取り外し工具の調査結果に問題はなく、当該工具を使用した駆動軸の動作確認等でも問題は確認されていない。

<p>ボタンつかみ金具</p>	<p>工具と駆動軸の取合いに問題なし</p>																					
<p>動作確認</p>

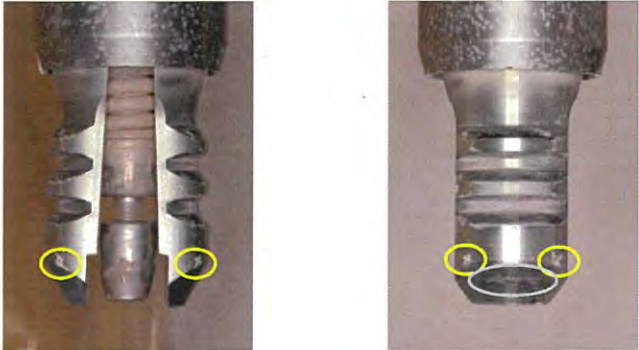
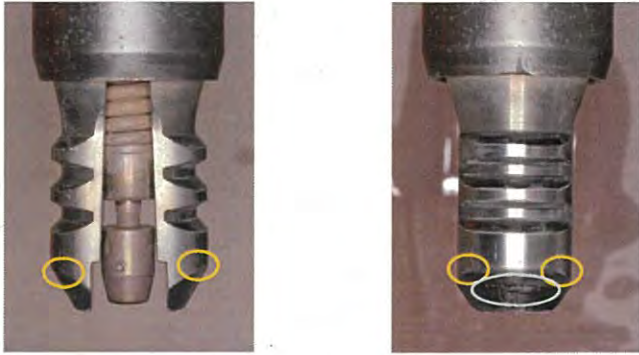
- 下表のとおり、駆動軸の調査の結果、接手の内外面に金属光沢のある接触痕が確認されたため、今回の事象に関連している可能性について継続調査中である。

<ul style="list-style-type: none"> ・金属光沢を有するM-4接触痕(黄色枠)は今回の事象で生じたものである可能性が高い 比較対象分でも同様の箇所に接触痕(橙色枠)が確認されたが金属光沢はなかった ・テーパ部の周方向接触痕(灰色枠)は切り離し操作後の駆動軸仮置きで制御棒クラスタと取り合う箇所に相当し、金属光沢はなかった
	接手内面

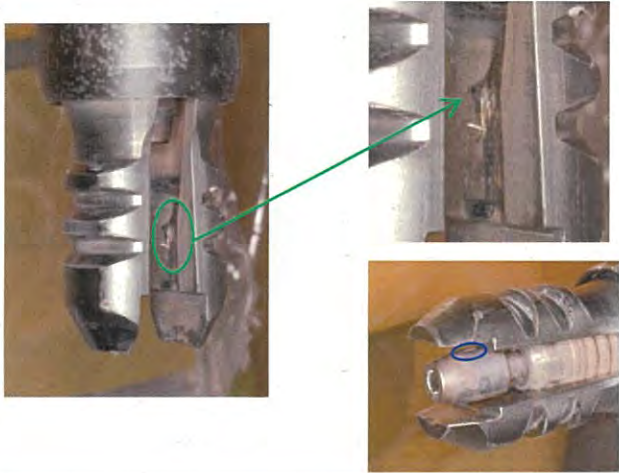
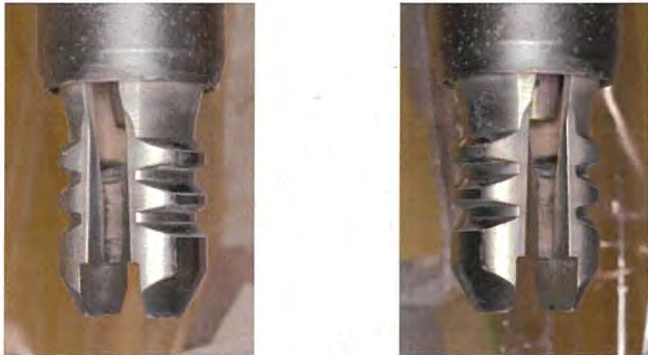
<ul style="list-style-type: none"> ・金属光沢を有するM-4接触痕(緑枠)は今回の事象で生じたものである可能性が高い ・内面テーパ部近傍は位置決めナット/ロックボタンが摺動する部位であるが、比較対象分には有意な摺動痕なし。したがって、M-4接触痕は今回の事象と関連している可能性がある ・M-4位置決めナットに傷(青枠)が確認された

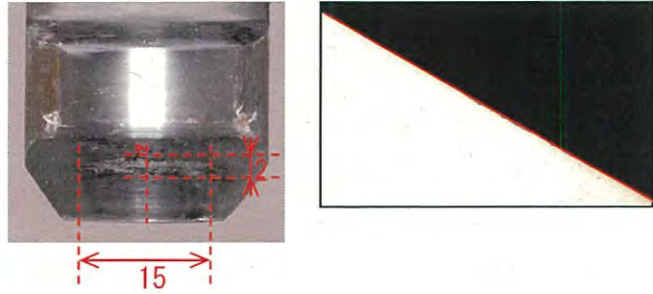
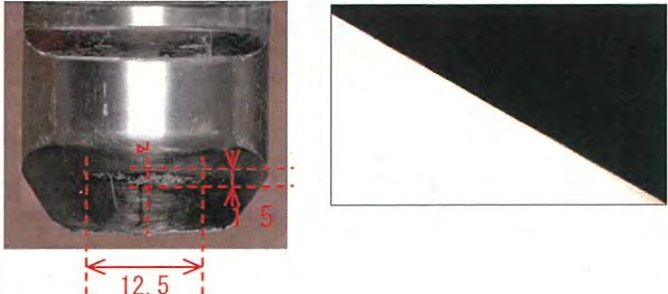
<ul style="list-style-type: none"> ・外面テーパ部周方向接触痕はM-4接手外面の局所的な接触痕に比べ軽微 ・M-4とM-12の接触痕に有意な差なし 					
		<table border="1"> <thead> <tr> <th>部位</th> <th>計測値(mm)</th> </tr> </thead> <tbody> <tr> <td>外面テーパ部の周方向接触痕</td> <td>長さ：約2.00 幅：約15.00 深さ：約0.02以下</td> </tr> </tbody> </table>	部位		計測値(mm)	外面テーパ部の周方向接触痕	長さ：約2.00 幅：約15.00 深さ：約0.02以下	<table border="1"> <thead> <tr> <th>部位</th> <th>計測値(mm)</th> </tr> </thead> <tbody> <tr> <td>外面テーパ部の周方向接触痕</td> <td>長さ：約1.50~約2.00 幅：約12.50~約13.00 深さ：約0.02以下</td> </tr> </tbody> </table>	部位
部位	計測値(mm)								
外面テーパ部の周方向接触痕	長さ：約2.00 幅：約15.00 深さ：約0.02以下								
部位	計測値(mm)								
外面テーパ部の周方向接触痕	長さ：約1.50~約2.00 幅：約12.50~約13.00 深さ：約0.02以下

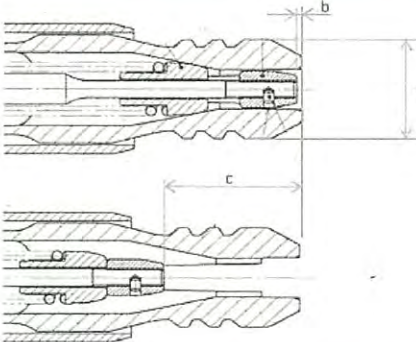
<ul style="list-style-type: none"> ・駆動軸取り外し軸の押し下げ位置でのM-4接手寸法に問題なし ・比較対象駆動軸との有意な差なし 																
	<table border="1"> <thead> <tr> <th>項目</th> <th>計測値(mm)</th> <th>参考値(mm)</th> </tr> </thead> <tbody> <tr> <td>a</td> <td>39.55</td> <td>■</td> </tr> <tr> <td>b</td> <td>1.292</td> <td>■</td> </tr> </tbody> </table>	項目		計測値(mm)	参考値(mm)	a	39.55	■	b	1.292	■	<table border="1"> <thead> <tr> <th>項目</th> <th>計測値(mm)</th> <th>参考値(mm)</th> </tr> </thead> <tbody> <tr> <td>a</td> <td>38.88 (M-12) 39.03 (J-7)</td> <td>■</td> </tr> <tr> <td>b</td> <td>1.262 (M-12) 1.233 (J-7)</td> <td>■</td> </tr> </tbody> </table>	項目	計測値(mm)	参考値(mm)	a	38.88 (M-12) 39.03 (J-7)	■	b
項目	計測値(mm)	参考値(mm)																	
a	39.55	■																	
b	1.292	■																	
項目	計測値(mm)	参考値(mm)																	
a	38.88 (M-12) 39.03 (J-7)	■

<ul style="list-style-type: none"> ・M-4位置決めナットのストロークに問題なし ・比較対象駆動軸との有意な差なし 																
	<table border="1"> <thead> <tr> <th>項目</th> <th>計測値(mm)</th> <th>設計値(mm)</th> </tr> </thead> <tbody> <tr> <td>c-b</td> <td>45.8</td> <td>■</td> </tr> </tbody> </table>	項目		計測値(mm)	設計値(mm)	c-b	45.8	■	<table border="1"> <thead> <tr> <th>項目</th> <th>計測値(mm)</th> <th>設計値(mm)</th> </tr> </thead> <tbody> <tr> <td>c-b</td> <td>45.4 (M-12) 45.7 (J-7)</td> <td>■</td> </tr> </tbody> </table>	項目	計測値(mm)	設計値(mm)	c-b	45.4 (M-12) 45.7 (J-7)	■				
項目	計測値(mm)	設計値(mm)																	
c-b	45.8	■																	
項目	計測値(mm)	設計値(mm)																	
c-b	45.4 (M-12) 45.7 (J-7)	■

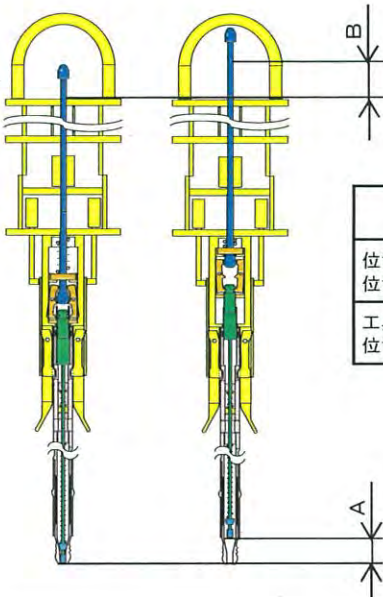
項目	調査結果																																																																																																						
	M-4の調査結果		比較対象アドレスの調査結果																																																																																																				
駆動軸取外し軸動作点検 ストローク確認(工具側含む)	<table border="1"> <thead> <tr> <th rowspan="2">所内用空気供給圧力 (MPa)</th> <th rowspan="2">引き上げ動作時間 (秒)</th> <th rowspan="2">押し下げ動作時間 (秒)</th> <th colspan="2">ストローク量 (mm)</th> <th rowspan="2">フルストローク動作</th> </tr> <tr> <th>位置決めナット位置</th> <th>工具ケガキ線位置</th> </tr> </thead> <tbody> <tr><td>0.7(定格)</td><td>1</td><td>1未満</td><td>45.8</td><td>77.0</td><td>○</td></tr> <tr><td>0.6</td><td>1</td><td>1未満</td><td>45.9</td><td>77.0</td><td>○</td></tr> <tr><td>0.5</td><td>1</td><td>1未満</td><td>45.7</td><td>77.0</td><td>○</td></tr> <tr><td>0.4</td><td>1</td><td>1未満</td><td>45.8</td><td>77.0</td><td>○</td></tr> <tr><td>0.3</td><td>2</td><td>1未満</td><td>46.0</td><td>77.0</td><td>○</td></tr> <tr><td>0.2</td><td>—</td><td>—</td><td>22.5</td><td>54.3</td><td>×</td></tr> <tr><td>排気操作のみ</td><td></td><td></td><td></td><td></td><td>○</td></tr> </tbody> </table>	所内用空気供給圧力 (MPa)	引き上げ動作時間 (秒)	押し下げ動作時間 (秒)	ストローク量 (mm)		フルストローク動作	位置決めナット位置	工具ケガキ線位置	0.7(定格)	1	1未満	45.8	77.0	○	0.6	1	1未満	45.9	77.0	○	0.5	1	1未満	45.7	77.0	○	0.4	1	1未満	45.8	77.0	○	0.3	2	1未満	46.0	77.0	○	0.2	—	—	22.5	54.3	×	排気操作のみ					○	<table border="1"> <thead> <tr> <th rowspan="2">所内用空気供給圧力 (MPa)</th> <th rowspan="2">引き上げ動作時間 (秒)</th> <th rowspan="2">押し下げ動作時間 (秒)</th> <th colspan="2">ストローク量 (mm)</th> <th rowspan="2">フルストローク動作</th> </tr> <tr> <th>位置決めナット位置</th> <th>工具ケガキ線位置</th> </tr> </thead> <tbody> <tr><td>0.7(定格)</td><td>1</td><td>1未満</td><td>45.4</td><td>77.0</td><td>○</td></tr> <tr><td>0.6</td><td>1</td><td>1未満</td><td>45.1</td><td>77.0</td><td>○</td></tr> <tr><td>0.5</td><td>1</td><td>1未満</td><td>45.1</td><td>77.0</td><td>○</td></tr> <tr><td>0.4</td><td>1</td><td>1未満</td><td>45.2</td><td>77.0</td><td>○</td></tr> <tr><td>0.3</td><td>2</td><td>1未満</td><td>45.1</td><td>77.0</td><td>○</td></tr> <tr><td>0.2</td><td>—</td><td>—</td><td>22.4</td><td>54.0</td><td>×</td></tr> <tr><td>排気操作のみ</td><td></td><td></td><td></td><td></td><td>○</td></tr> </tbody> </table>	所内用空気供給圧力 (MPa)	引き上げ動作時間 (秒)	押し下げ動作時間 (秒)	ストローク量 (mm)		フルストローク動作	位置決めナット位置	工具ケガキ線位置	0.7(定格)	1	1未満	45.4	77.0	○	0.6	1	1未満	45.1	77.0	○	0.5	1	1未満	45.1	77.0	○	0.4	1	1未満	45.2	77.0	○	0.3	2	1未満	45.1	77.0	○	0.2	—	—	22.4	54.0	×	排気操作のみ					○	<ul style="list-style-type: none"> M-4ストローク量、追従性に問題なし 空気圧が低い状態(約0.2MPa)では駆動軸取り外し軸の引き上げが不十分となる 比較対象駆動軸との有意な差なし

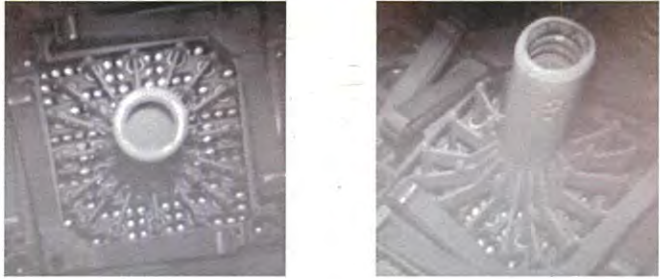
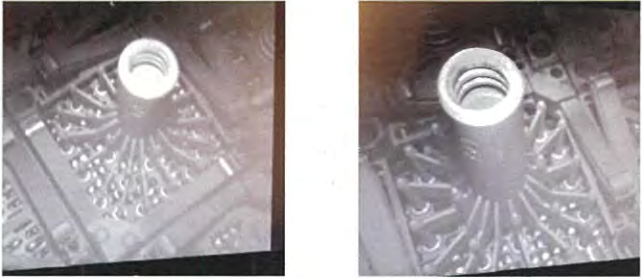
- 下表のとおり、制御棒クラスタの調査の結果、制御棒クラスタ頭部の円筒部内に堆積物が確認されたため、今回の事象に関連している可能性について継続調査中である。

<ul style="list-style-type: none"> ・頭部の円筒部内に堆積物が確認された ・制御棒クラスタ案内管（上部炉心構造物）との干渉の痕跡は認められない
		<p>【使用済燃料ピット内点検】</p>

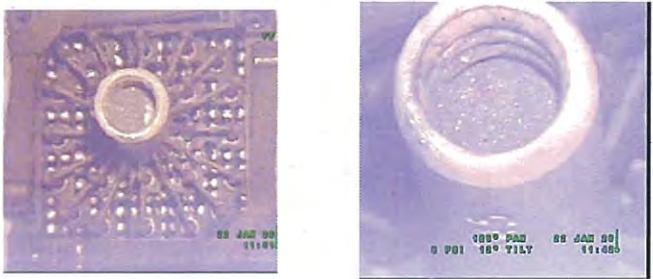
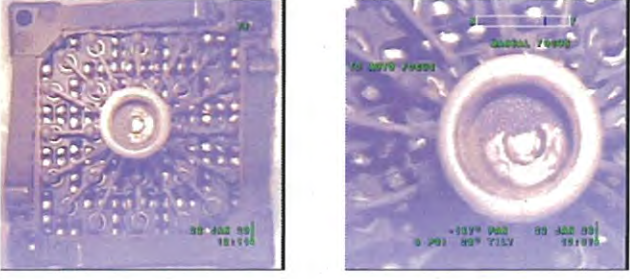
<ul style="list-style-type: none"> ・頭部の円筒部内に堆積物が確認された
