伊方発電所 187kV送電線の遮断について

(概要版)

2020年2月〇〇日

四国電力株式会社

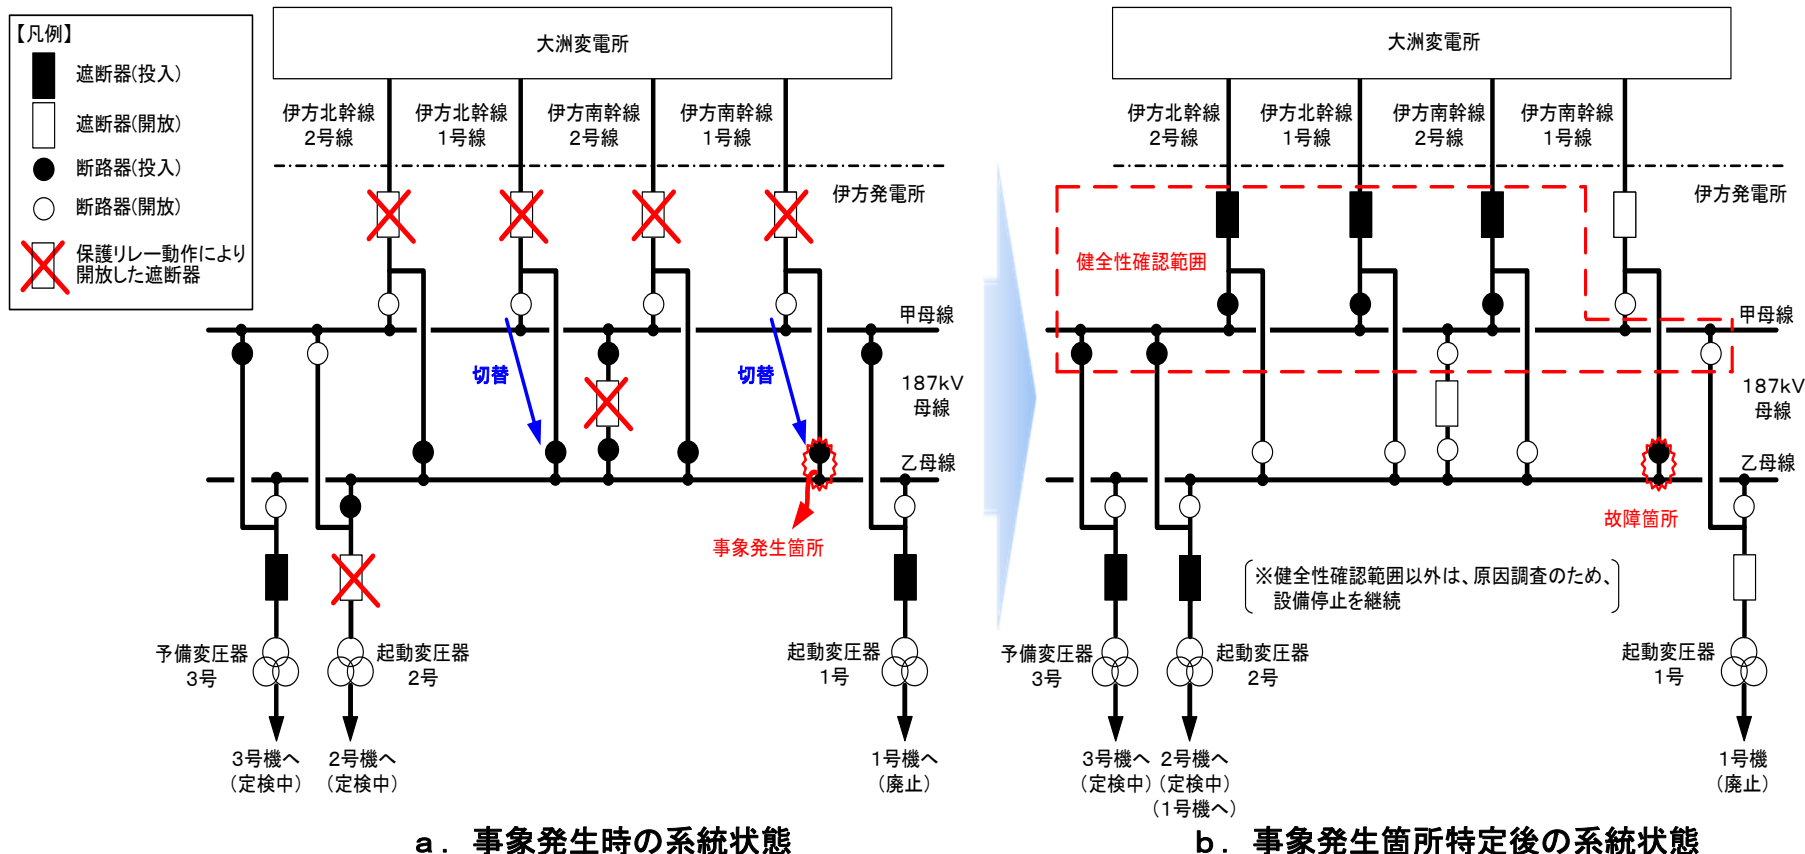
図2 事象発生前後の187kV送電系統状態

事象発生後の現場確認の結果、187kV送電線4回線のうち、1回線から受電する电路の一部に設備故障があることを確認した。

このため、当該电路の切り離しを実施し、1月27日17時13分、当該电路を含む1回線を除く3回線から受電して、187kV送電線からの所内電源を確保した。

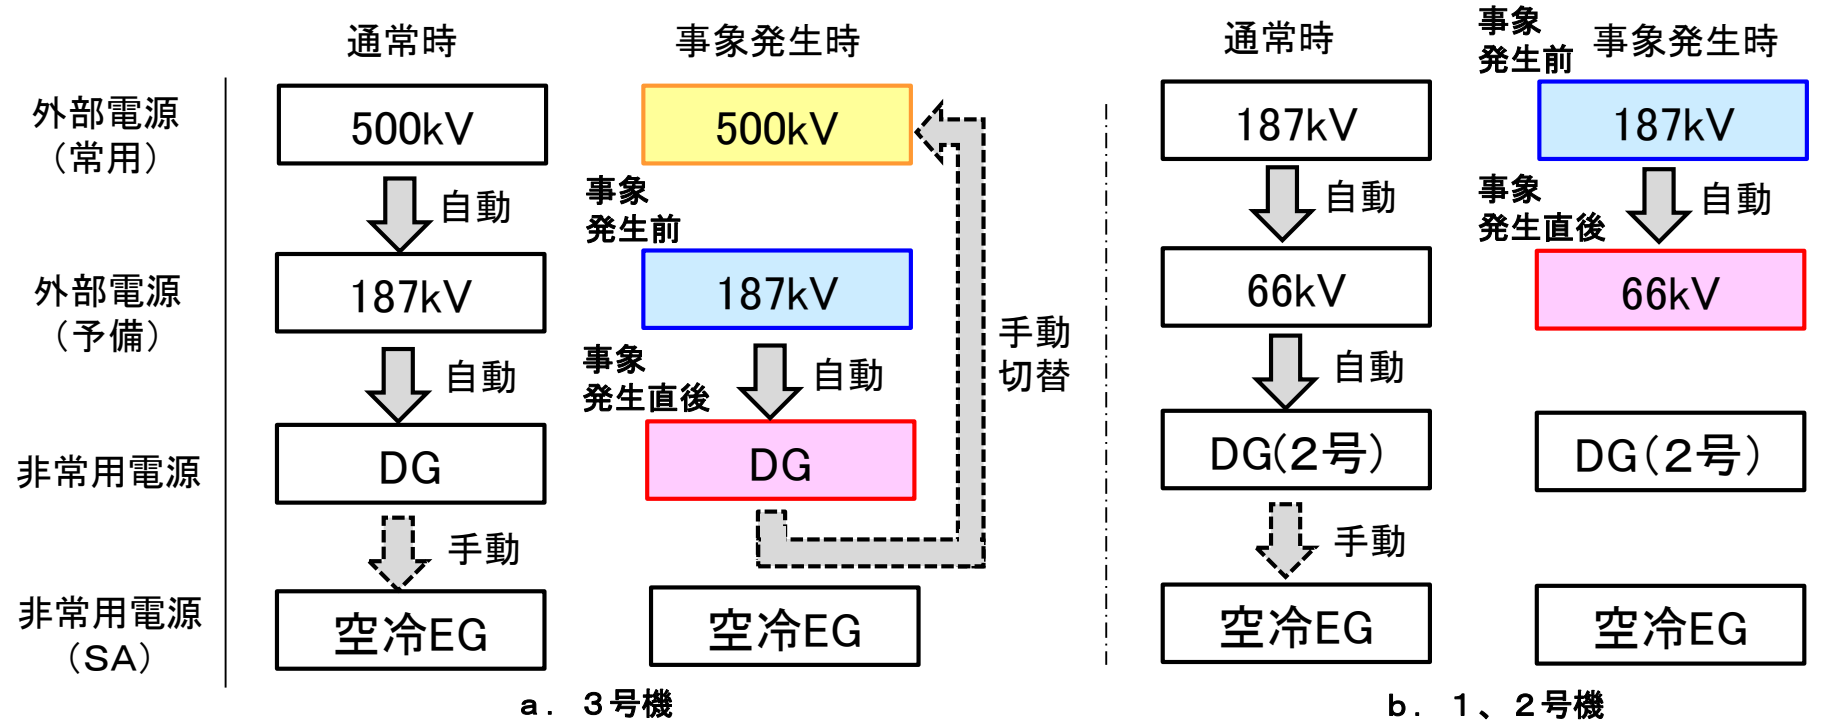
図3 事象発生時の所内電源系統状況

事象発生時における1号機、2号機および3号機の電源確保状況について、適切に外部電源および非常用電源が確保*されており、問題がなかったことを確認した。

今回、3号機については、試験のため187kVから受電していたことから、事象発生に伴いDGから自動で受電した。500kVは待機状態としていたことから、その後速やかに500kVに手動で切替えを行った。

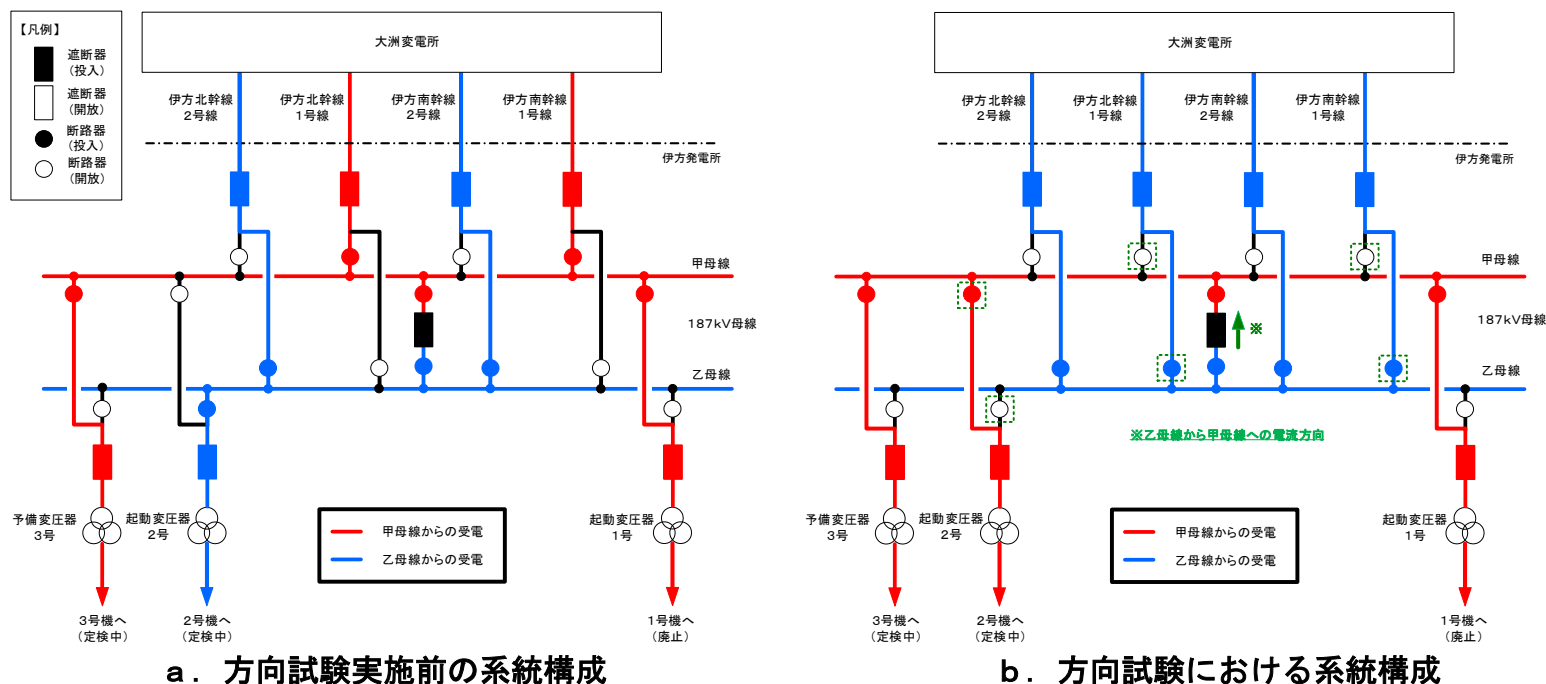
図 8 試験時の系統構成

当該試験に伴う電源系統構成については、方向試験※のための制約があるなかで、各号機に必要な非常用ディーゼル発電機および空冷式非常用発電装置を確保しており、外部電源系統の事故に対して電源の多様性を確保していた。

今回の試験では、廃止に伴い1、2号機の所内負荷が少なかったことから、3号機負荷も接続。

また、今回の事象を踏まえて、今後の試験系統については、再評価、検討を実施する。
