JMTR（材料試験炉）二次冷却系統の冷却塔倒壊について

新旧対照表

国立研究開発法人日本原子力研究開発機構 材料試験炉部

令和2年2月

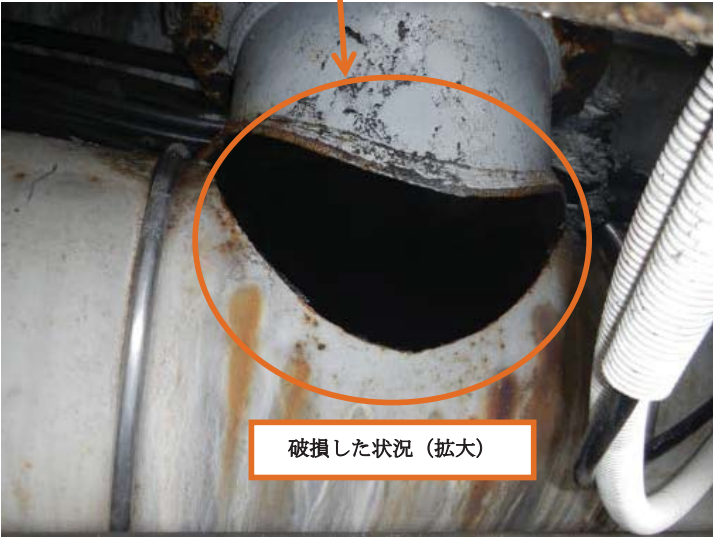
変更前（第2報）	変更後	変更理由
  <p>写真①（令和元年9月9日撮影）</p>

<p>写真②（令和元年9月9日撮影）</p> <p>図7 破損した二次冷却系配管（2/2）</p> <p>図8～図16（省略）</p>	  <p>写真①（令和元年9月9日撮影）</p>   <p>写真②（令和元年9月9日撮影）</p> <p>図7 破損した二次冷却系配管（2/2）</p> <p>図8～図16（変更なし）</p>	<p>記載の適正化</p>

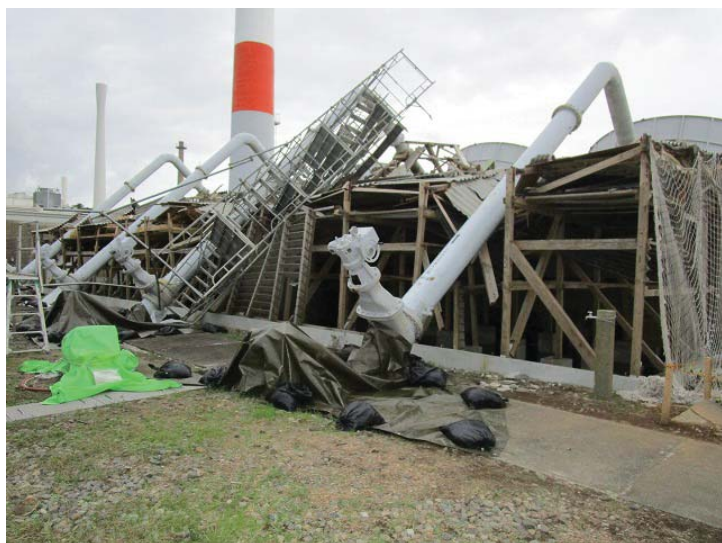
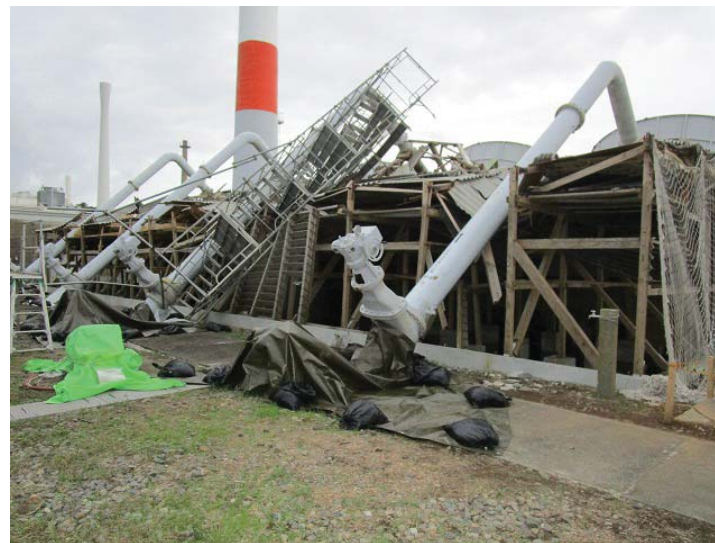
写真④ 撤去中状況(東側) (令和元年10月24日撮影)

図17 二次冷却系統冷却塔のがれき等の撤去状況 (3/5)

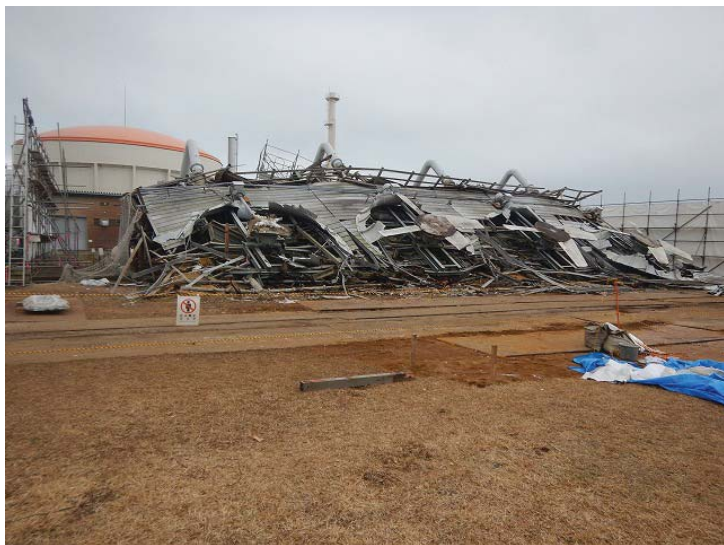
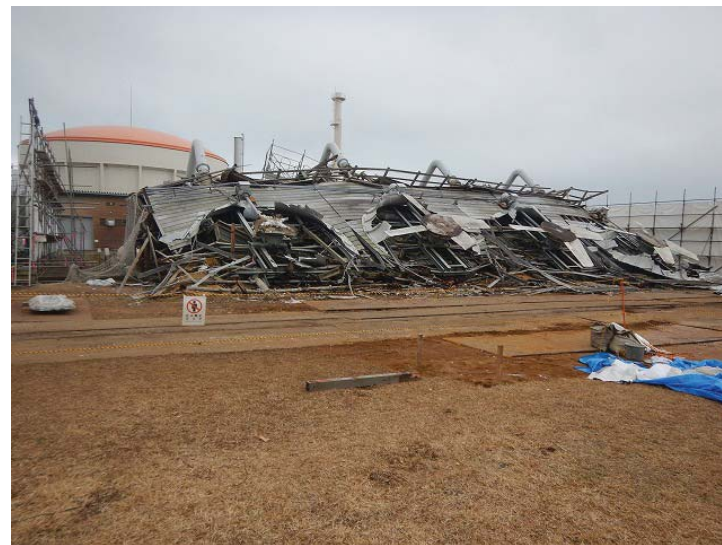
写真⑥ 撤去中状況(西側) (令和元年12月11日撮影)

図17 二次冷却系統冷却塔のがれき等の撤去状況 (4/5)

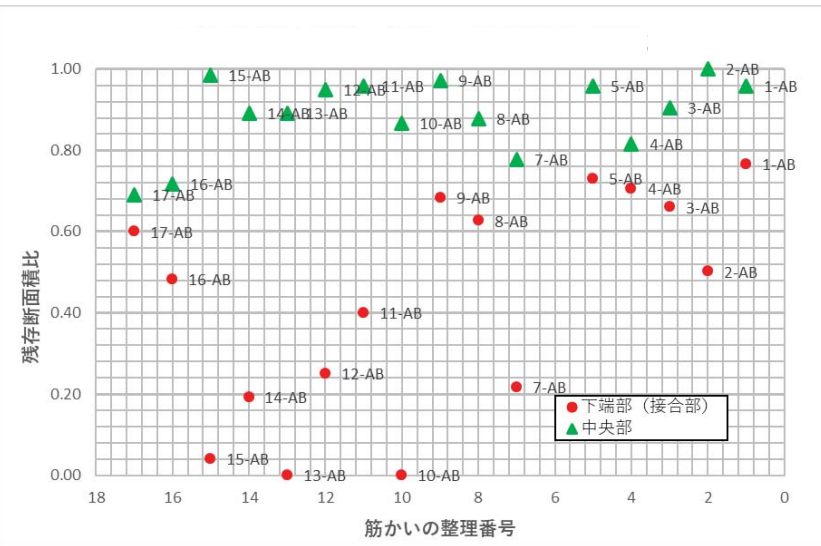
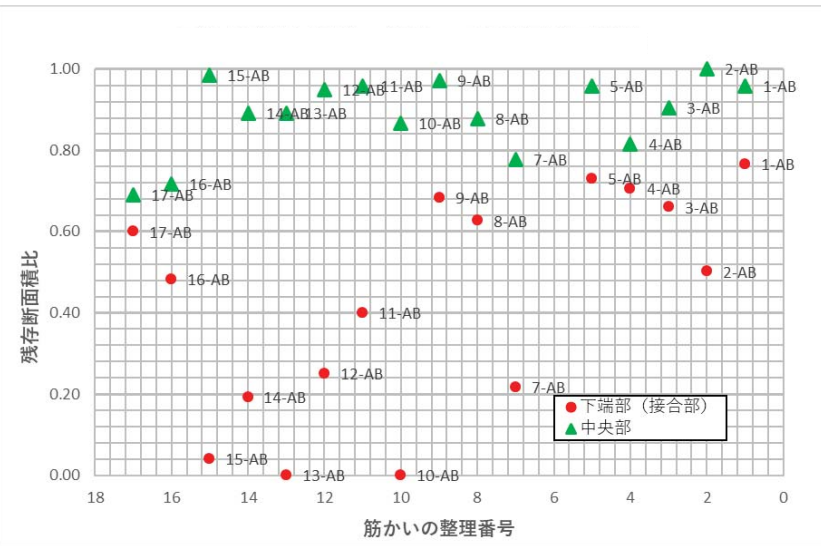
<p>図⑤-5 冷却塔残存断面積比</p>

変更前（第2報）	変更後	変更理由
<p>材内部の腐朽が把握できなかったため、②に示す木材内部の腐朽の進行により、特に、構面 No.10、13 及び 15 の筋かい下端部（接合部）において、著しい耐力低下が生じた。</p> <p>⑤ 水平荷重（風荷重）に対する耐力低下を把握していない状況において、台風 15 号による、水平荷重（風荷重）に対して最も影響を受ける真東の強風（最大瞬間風速 30.9m/s）により、残存耐力を上回る水平荷重（風荷重）が発生した。これにより複数の筋かいが破断し、①に示した特殊な構造のため隣接する構面にその現象が連鎖して冷却塔の倒壊に至った。</p> <p>8.2 原因分析</p> <p>「8.1 原因調査」に示した冷却塔の倒壊に至った経緯の推定に基づき、原因分析を行った結果、以下に示す 4 つの原因が重なって生じることにより冷却塔の倒壊に至ったと特定した。</p> <p>(1) 冷却塔の特殊な構造について十分把握していなかったこと。</p> <p>「8.1 原因調査」に示した冷却塔の特殊な構造について十分把握できていなかった。そのため、これに見合った保守・点検計画になっていなかった。</p> <p>(2) 実施していた点検では、木材内部の腐朽を把握できていなかったこと。</p> <p>冷却塔については目視による点検を実施していたが、木材内部の腐朽を考慮しておらず、このような点検方法では木材内部の腐朽が把握できなかった。</p> <p>(3) 使用環境が大きく変わったこと。</p> <p>冷却塔を長期間使用しないことにより木材の腐朽の条件が整いやすくなり、使用環境が大きく変わった。また、その際に保守・点検計画の見直しを行っていなかった。</p> <p>(4) 影響が最も大きくなる風向で水平荷重（風荷重）を受けたこと。</p> <p>台風 15 号により、水平荷重（風荷重）に対して最も影響を受ける真東の強風を受けた。</p> <p>9. 対策</p> <p>倒壊した冷却塔は、JMTR 原子炉施設の廃止措置の中で解体・撤去を行う予定（廃止措置計画認可申請済）であり、建て替えは行わないことから、倒壊事象が再発することはない。したがって、冷却塔と同種である木造の原子力施設の設備の倒壊を防止するため、冷却塔の倒壊に至った原因に対する再発防止対策を検討した。その結果、以下に掲げる対策を講ずる。</p> <p>(1) 設備の特殊な構造についてメーカー情報等により把握し、その結果に応じて点検の見直し、補修、交換、補強等を行う。点検の見直しに当たっては、木材の腐朽が進行しやすい箇所を特定して重点的に点検が行えるように点検・保守計画を策定する（原因(1)</p>	<p>材内部の腐朽が把握できなかったため、②に示す木材内部の腐朽の進行により、特に、構面 No.10、13 及び 15 の筋かい下端部（接合部）において、著しい耐力低下が生じた。</p> <p>⑤ 水平荷重（風荷重）に対する耐力低下を把握していない状況において、台風 15 号による、水平荷重（風荷重）に対して最も影響を受ける真東の強風（最大瞬間風速 30.9m/s）により、残存耐力を上回る水平荷重（風荷重）が発生した。これにより複数の筋かいが破断し、①に示した特殊な構造のため隣接する構面にその現象が連鎖して冷却塔の倒壊に至った。</p> <p>8.2 原因分析</p> <p>「8.1 原因調査」に示した冷却塔の倒壊に至った経緯の推定に基づき、原因分析を行った結果、以下に示す 4 つの原因が重なって生じることにより冷却塔の倒壊に至ったと特定した。</p> <p>(1) 冷却塔の特殊な構造について十分把握していなかったこと。</p> <p>「8.1 原因調査」に示した冷却塔の特殊な構造について十分把握できていなかった。そのため、これに見合った保守・点検計画になっていなかった。</p> <p>(2) 実施していた点検では、木材内部の腐朽を把握できていなかったこと。</p> <p>冷却塔については目視による点検を実施していたが、木材内部の腐朽を考慮しておらず、このような点検方法では木材内部の腐朽が把握できなかった。</p> <p>(3) 使用環境が大きく変わったこと。</p> <p>冷却塔を長期間使用しないことにより木材の腐朽の条件が整いやすくなり、使用環境が大きく変わった。また、その際に保守・点検計画の見直しを行っていなかった。</p> <p>(4) 影響が最も大きくなる風向で水平荷重（風荷重）を受けたこと。</p> <p>台風 15 号により、水平荷重（風荷重）に対して最も影響を受ける真東の強風を受けた。</p> <p>9. 対策</p> <p>倒壊した冷却塔は、JMTR 原子炉施設の廃止措置の中で解体・撤去を行う予定（廃止措置計画認可申請済）であり、建て替えは行わないことから、倒壊事象が再発することはない。したがって、冷却塔と同種である木造の原子力施設の設備の倒壊を防止するため、冷却塔の倒壊に至った原因に対する再発防止対策を検討した。その結果、以下に掲げる対策を講ずる。</p> <p>(1) 設備の特殊な構造についてメーカー情報等により把握し、その結果に応じて点検の見直し、補修、交換、補強等を行う。点検の見直しに当たっては、木材の腐朽が進行しやすい箇所を特定して重点的に点検が行えるように点検・保守計画を策定する（原因(1)</p>

変更前（第2報）	変更後	変更理由
<p>4. 評価結果</p> <p>倒壊した冷却塔は、東方向からの風に抵抗する筋かいのうち 5 箇所が抜け出し及び 1ヶ所に劣化による脆弱部が確認された。要因としては、東西方向の下部はルーバーとなっており、内側へ傾斜していて降雨が筋かい端部へ入りやすい構造となっていることが考えられる。また、筋かい下端部の接合部は接合金物の固定ボルトで接合されているため、繊維方向に沿って、木材内部への水分の浸み込みが生じ、ボルト周辺の劣化(腐朽)が進んだものと考えられる。</p> <p>木材が腐朽する条件は、①栄養(木材)、②温度、③水分(湿度)、④空気が整うこと^{〔⑤-1〕}とされている。腐朽するメカニズムとして、運転時は、流水のため、木材に腐朽菌が付着しにくかったが、運転停止後は、流水が無いため、木材に腐朽菌が付着し、栄養を吸収することが可能となった(要因①)。気温は冬季の一部を除き適温であった(要因②)。木材は運転停止後、降雨の影響を受けて乾湿を繰り返している状況であった(要因③)。また、運転時は、流水のため、空気の出入りができなかったが、運転停止後は、空気の出入りが可能となった(要因④)。以上のことから木材が腐朽する 4 条件が整っていたと考えられる。</p> <p>5. 参考文献</p> <p>〔⑤-1〕 <u>香山 幹</u>, 「木造住宅の耐久性向上に関わる建物外皮の構造・仕様とその評価に関する研究」, 国総研資料 第975号, 2017年.</p> <p style="text-align: center;">図⑤-1 及び⑤-2（省略）</p>	<p>4. 評価結果</p> <p>倒壊した冷却塔は、東方向からの風に抵抗する筋かいのうち 5 箇所が抜け出し及び 1ヶ所に劣化による脆弱部が確認された。要因としては、東西方向の下部はルーバーとなっており、内側へ傾斜していて降雨が筋かい端部へ入りやすい構造となっていることが考えられる。また、筋かい下端部の接合部は接合金物の固定ボルトで接合されているため、繊維方向に沿って、木材内部への水分の浸み込みが生じ、ボルト周辺の劣化(腐朽)が進んだものと考えられる。</p> <p>木材が腐朽する条件は、①栄養(木材)、②温度、③水分(湿度)、④空気が整うこと^{〔⑤-1〕}とされている。腐朽するメカニズムとして、運転時は、流水のため、木材に腐朽菌が付着しにくかったが、運転停止後は、流水が無いため、木材に腐朽菌が付着し、栄養を吸収することが可能となった(要因①)。気温は冬季の一部を除き適温であった(要因②)。木材は運転停止後、降雨の影響を受けて乾湿を繰り返している状況であった(要因③)。また、運転時は、流水のため、空気の出入りができなかったが、運転停止後は、空気の出入りが可能となった(要因④)。以上のことから木材が腐朽する 4 条件が整っていたと考えられる。</p> <p>5. 参考文献</p> <p>〔⑤-1〕 <u>国土交通省 国土技術政策総合研究所</u>, 「木造住宅の耐久性向上に関わる建物外皮の構造・仕様とその評価に関する研究」, 国総研資料 第975号, 2017年.</p> <p style="text-align: center;">図⑤-1 及び⑤-2（変更なし）</p>	<p style="text-align: center;">記載の適正化</p>

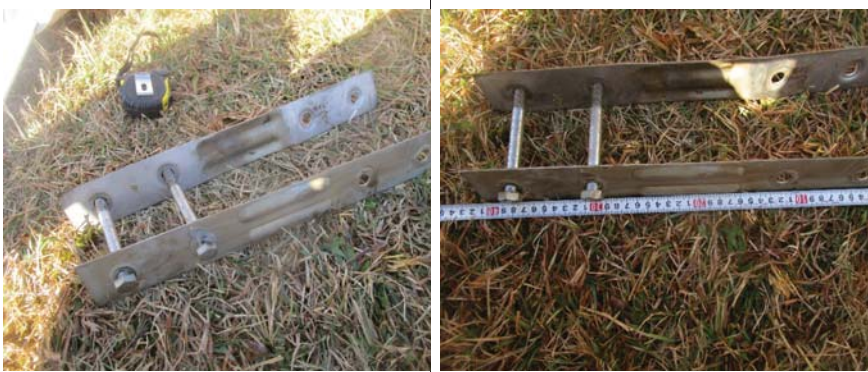
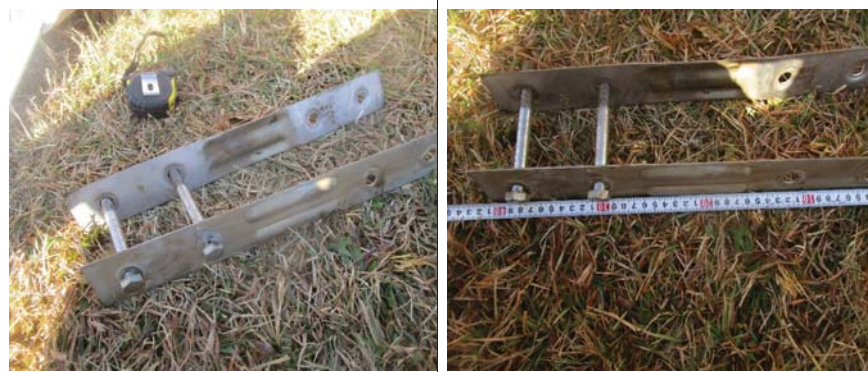
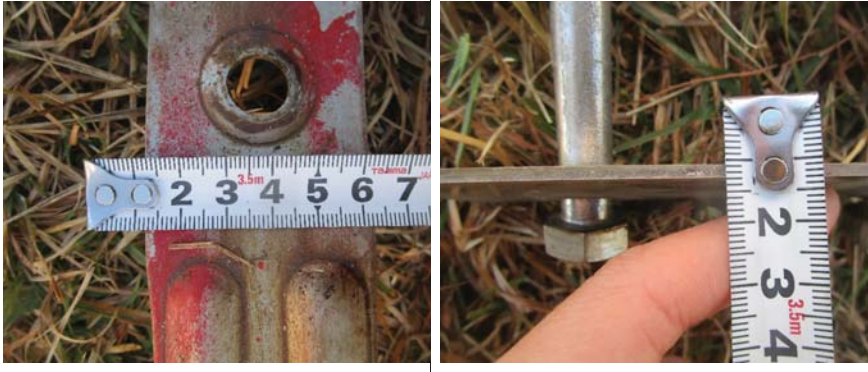
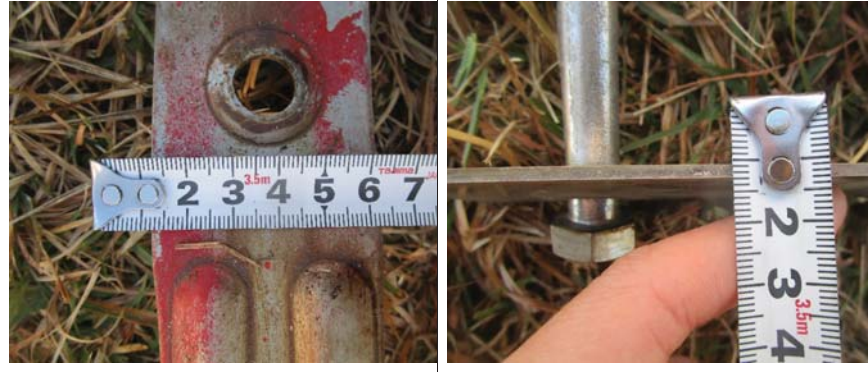
No.2 寸法測定：幅	No.2 寸法測定：厚さ	No.2 寸法測定：幅	No.2 寸法測定：厚さ	
<p>図⑨-1 接合金物の腐食 <u>及び</u> 変形等の状況 (No. 2)</p>		<p>図⑨-1 接合金物の腐食 <u>、</u> 変形等の状況 (No. 2)</p>		記載の適正化

変更前（第2報）	変更後	変更理由
<p style="text-align: right;">添付資料4</p> <p style="text-align: center;">⑨金属の腐食、変形等の影響</p> <p>1. 確認・調査事項 冷却塔を構成する木製の構造部材は、金属製の接合金物により部材及び基礎材が接続されている。腐食による接合金物の耐力の低下が冷却塔の倒壊に影響したかを評価する。</p> <p>2. 確認・調査の方法及び内容 目視による外観観察及び測定器による寸法測定により、接合金物の腐食、変形等の状況を可能な範囲で調査する。このため、平成18年8月の原子炉運転停止以降、冷却塔の健全性評価を平成18年度、平成23年度及び平成27年度に実施していることから、これらの記録を確認し、外観が確認可能な接合金物の観察、抽出可能な接合金物の外観観察及び寸法測定により、評価する。</p> <p>3. 確認・調査結果 3.1 接合金物の形状及び材質 接合金物は使用される接続部の構造によりその形状が異なる。確認した接合金物の形状及び材質を表⑨-1に示す。各接合金物の使用箇所は、以下のとおりである。 No.1：柱（ポスト）-柱（ポスト） No.2：柱（ポスト）-柱（ポスト） No.3：柱（ポスト）-東西方向筋かい（ブレース） No.4：柱（ポスト）-南北方向筋かい（ブレース） No.5：柱（ポスト）-基礎材</p> <p>3.2 接合金物の腐食、変形等の状況 外観確認の可能な接合金物の外観観察を行った結果、接合金物の表面は、平成27年度の外観写真と比べて大きな変化はなく、腐食は進んでいないものと考えられる。 次に、抽出した接合金物について、腐食、変形等の状況を図⑨-1に示す。 外観観察の結果、No.1、No.3～No.5の接合金物はFCD-40（鋳鉄）で製作されていることから、塗装のはがれているところに一部腐食が観測されたが、著しい減肉は確認されなかった。No.2の接合金物はSUS304（ステンレス鋼）で製作されており、腐食は観測されなかった。 また、各接合金物の寸法測定を行った結果、測定値は設計寸法と公差内で一致していた。 一方、図⑨-2に各接合金物の変形等の状態を示す。鋳鉄製の接合金物は僅かな曲がり、ステンレス製の接合金物には一部負荷による大きな曲がり一部観察された。冷却塔の主構造物が木材であり、接合金物の強度が木材の強度よりも大きいことから、これら接合金物の曲がりは、冷却塔の倒壊時に二次的に負荷された応力（風荷重以外の応力）による曲がりと考えられる。</p> <p>4. 評価結果 接合金物の調査の結果、接合金物の一部に曲がり観察されたものもあったが、冷却塔の主構造部材が木材であり、接合金物の強度が木材の強度よりも大きいことから、冷却塔の倒壊時に二次的に負荷された応力による曲がりと考えられ、金属の腐食、変形等による冷却塔の倒壊への影響はな</p>	<p style="text-align: right;">添付資料4</p> <p style="text-align: center;">⑨金属の腐食、変形等の影響</p> <p>1. 確認・調査事項 冷却塔を構成する木製の構造部材は、金属製の接合金物により部材及び基礎材が接続されている。腐食による接合金物の耐力の低下が冷却塔の倒壊に影響したかを評価する。</p> <p>2. 確認・調査の方法及び内容 目視による外観観察及び測定器による寸法測定により、接合金物の腐食、変形等の状況を可能な範囲で調査する。このため、平成18年8月の原子炉運転停止以降、冷却塔の健全性評価を平成18年度、平成23年度及び平成27年度に実施していることから、これらの記録を確認し、外観が確認可能な接合金物の観察、抽出可能な接合金物の外観観察及び寸法測定により、評価する。</p> <p>3. 確認・調査結果 3.1 接合金物の形状及び材質 接合金物は使用される接続部の構造によりその形状が異なる。確認した接合金物の形状及び材質を表⑨-1に示す。各接合金物の使用箇所は、以下のとおりである。 No.1：柱（ポスト）-柱（ポスト） No.2：柱（ポスト）-柱（ポスト） No.3：柱（ポスト）-東西方向筋かい（ブレース） No.4：柱（ポスト）-南北方向筋かい（ブレース） No.5：柱（ポスト）-基礎材</p> <p>3.2 接合金物の腐食、変形等の状況 外観確認の可能な接合金物の外観観察を行った結果、接合金物の表面は、平成27年度の外観写真と比べて大きな変化はなく、腐食は進んでいないものと考えられる。 次に、抽出した接合金物について、腐食、変形等の状況を図⑨-1に示す。 外観観察の結果、No.1、No.3～No.5の接合金物はFCD-40（鋳鉄）で製作されていることから、塗装のはがれているところに一部腐食が観測されたが、著しい減肉は確認されなかった。No.2の接合金物はSUS304（ステンレス鋼）で製作されており、腐食は観測されなかった。 また、各接合金物の寸法測定を行った結果、測定値は設計寸法と公差内で一致していた。 一方、図⑨-2に各接合金物の変形等の状態を示す。鋳鉄製の接合金物は僅かな曲がり、ステンレス製の接合金物には一部負荷による大きな曲がり一部観察された。冷却塔の主構造物が木材であり、接合金物の強度が木材の強度よりも大きいことから、これら接合金物の曲がりは、冷却塔の倒壊時に二次的に負荷された応力（風荷重以外の応力）による曲がりと考えられる。</p> <p>4. 評価結果 接合金物の調査の結果、接合金物の一部に曲がり観察されたものもあったが、冷却塔の主構造部材が木材であり、接合金物の強度が木材の強度よりも大きいことから、冷却塔の倒壊時に二次的に負荷された応力による曲がりと考えられ、金属の腐食、変形等による冷却塔の倒壊への影響はな</p>

変更前（第2報）	変更後	変更理由
<p>かったと考えられる。特に、基礎材との接合金物に施されている塗装には大きな剥離もなかった。このことから、倒壊の影響により確認できない接合金物についても、木材の腐朽の影響が大きく、金属の腐食の程度は少ないと考えられる。</p>	<p>かったと考えられる。特に、基礎材との接合金物に施されている塗装には大きな剥離もなかった。このことから、倒壊の影響により確認できない接合金物についても、木材の腐朽の影響が大きく、金属の腐食の程度は少ないと考えられる。</p>

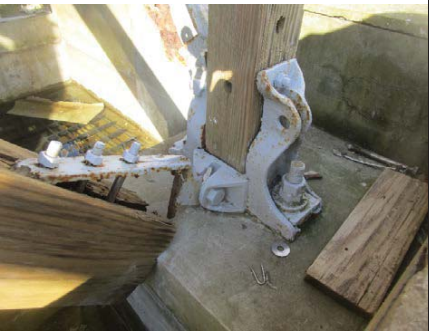
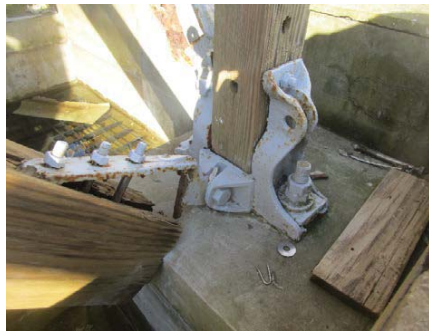
<p>変形等の例 (No. 4)</p>			記載の適正化
<p>図⑨-2 接合金物の <u>腐食及び</u> 変形等の <u>状況</u></p>		<p>図⑨-2 接合金物の変形等の <u>状態</u></p>			
<p>表⑨-1（省略）</p>		<p>表⑨-1（変更なし）</p>

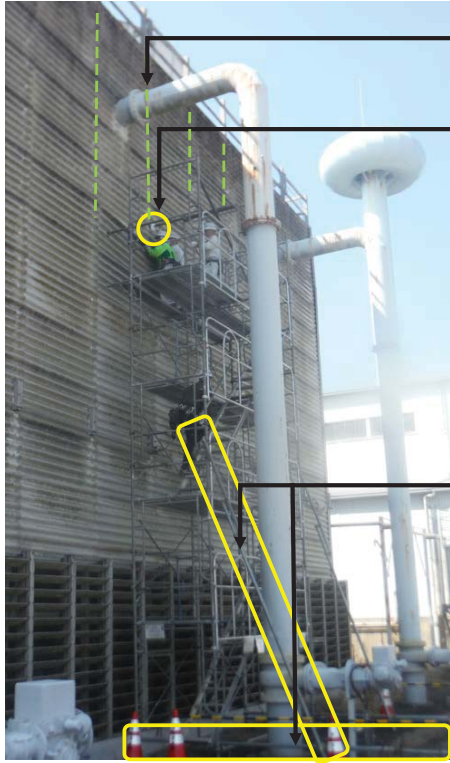
<p>二次冷却系統冷却塔柱部を示す。</p> <p>ジャッキベースにより、二次冷却系統冷却塔側への転倒防止</p> <p>控えパイプにより、東側（二次冷却系配管 <u>立上げ配管側</u>）への転倒防止</p>	<p>記載の適正化</p>
<p>図19-1 外壁補修工事中の足場の組立て状況</p>	<p>図19-1 外壁補修工事中の足場の組立て状況</p>

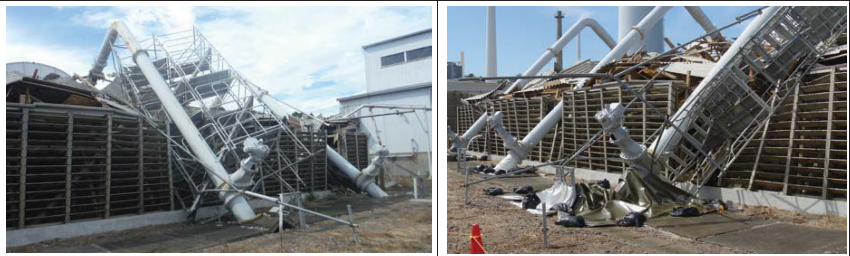
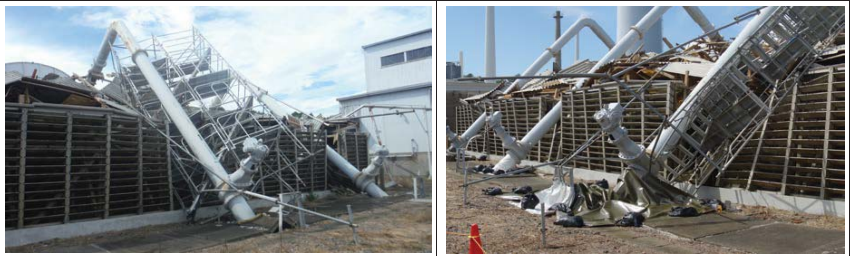
<p>図19-2 足場の倒壊状況</p>	<p>図19-2 足場の倒壊状況</p>

変更前（第2報）	変更後	変更理由
<p style="text-align: right;">添付資料4</p> <p style="text-align: center;">⑬ 足場の衝突の影響</p> <p>1. 確認・調査事項 外壁補修工事の際に設置した足場の衝突が冷却塔の倒壊に影響しているかを評価する。</p> <p>2. 確認・調査の方法及び内容 外壁補修工事中の記録により、足場の組立て状況を確認する。また、足場の倒壊状況について、目視により確認する。</p> <p>3. 確認・調査結果</p> <p>3.1 外壁補修工事中の足場の組立て状況 図⑬-1に示すとおり、足場の最上部にはジャッキベースによる、冷却塔側への倒壊防止措置を施していた。また、東側（立上げ配管側）についても控えパイプによる倒壊防止措置を施していた。</p> <p>3.2 足場の倒壊状況 図⑬-2に示すとおり、建枠のジョイント及び布枠の外れ止め部分については健全であったが、左1スパンの建枠、布枠、アルミ階段枠、上さん及び先行手すり枠が立上げ配管により押しつぶされている状況であった。また、足場が倒壊する際に控えパイプの座屈及びクランプの切断が確認された。なお、足場の外側へメッシュシートを取り付けていなかった。</p> <p>4. 評価結果 足場の倒壊について、冷却塔側及び、東側（立上げ配管側）へ倒壊防止を施していたことと、メッシュシートを取り付けていないことから、足場単体での倒壊は想定しにくく、立上げ配管が倒れた影響によるものと推定される。このことから、足場の衝突は冷却塔の倒壊に影響を与えていないと評価した。</p>	<p style="text-align: right;">添付資料4</p> <p style="text-align: center;">⑬ 足場の衝突の影響</p> <p>1. 確認・調査事項 外壁補修工事の際に設置した足場の衝突が冷却塔の倒壊に影響しているかを評価する。</p> <p>2. 確認・調査の方法及び内容 外壁補修工事中の記録により、足場の組立て状況を確認する。また、足場の倒壊状況について、目視により確認する。</p> <p>3. 確認・調査結果</p> <p>3.1 外壁補修工事中の足場の組立て状況 図⑬-1に示すとおり、足場の最上部にはジャッキベースによる、冷却塔側への倒壊防止措置を施していた。また、東側（立上げ配管側）についても控えパイプによる倒壊防止措置を施していた。</p> <p>3.2 足場の倒壊状況 図⑬-2に示すとおり、建枠のジョイント及び布枠の外れ止め部分については健全であったが、左1スパンの建枠、布枠、アルミ階段枠、上さん及び先行手すり枠が立上げ配管により押しつぶされている状況であった。また、足場が倒壊する際に控えパイプの座屈及びクランプの切断が確認された。なお、足場の外側へメッシュシートを取り付けていなかった。</p> <p>4. 評価結果 足場の倒壊について、冷却塔側及び、東側（立上げ配管側）へ倒壊防止を施していたことと、メッシュシートを取り付けていないことから、足場単体での倒壊は想定しにくく、立上げ配管が倒れた影響によるものと推定される。このことから、足場の衝突は冷却塔の倒壊に影響を与えていないと評価した。</p>
