福島第一6号機 新燃料解体・除染・再組立作業中における 燃料棒曲がり事象の原因と対策について

2020年3月4日

東京電力ホールディングス株式会社

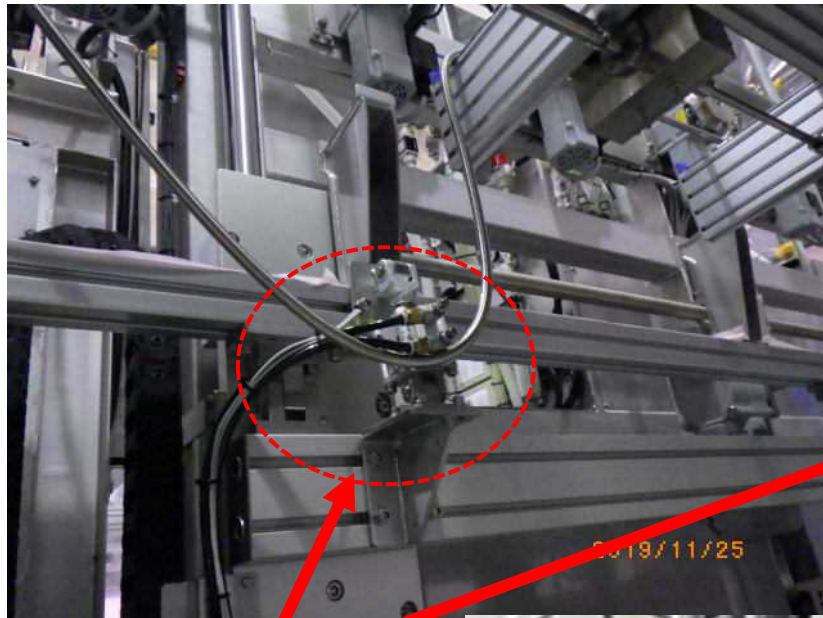
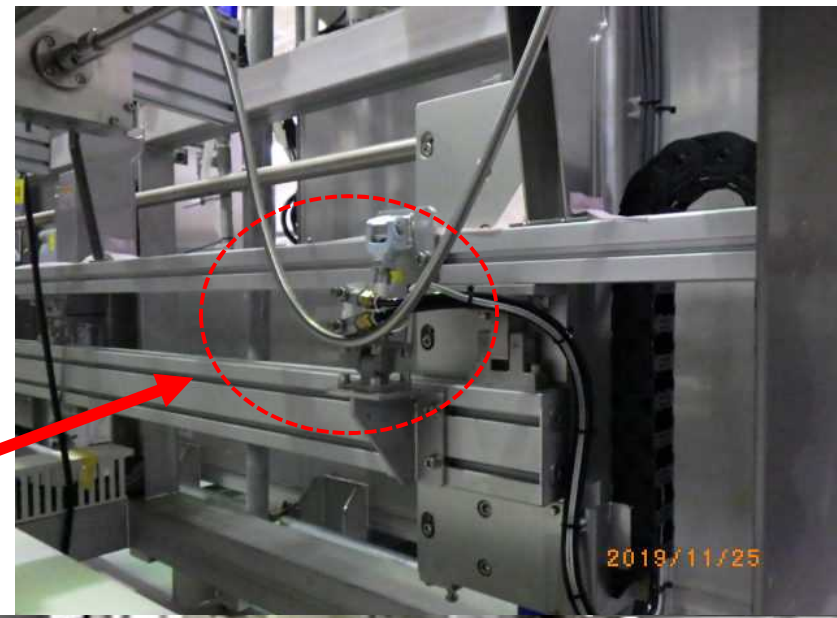
- 6号機新燃料の解体及び除染の作業を実施していたところ、10時50分頃に燃料棒を除染装置にセットする操作が早すぎたため、下降中のリフターに燃料棒が挟まり、燃料棒を曲げた。
- 一つ前の燃料棒が除染装置に入り見えなくなった後で、リフターが下降し最下部位置にあること（ランプ点灯）を確認し、次の燃料棒をセットする操作を行う手順であったが、手順が守れていなかった。
- リフターには燃料棒を検知する近接センサーがあり、リフター動作を止めるインタロックが存在するが、近接センサーの手前の位置に燃料棒が入り込んだため、近接センサー検知・インタロックが動作せずに、リフターと干渉した。
- 表面汚染密度の測定結果（35cpm～41cpm）は他の健全燃料と同レベル又、オペフロのエリアモニタ、建屋周辺のダストモニタにも有意な変動はない。また、加圧ヘリウム（約10気圧）が抜ける音も確認されていない。

曲がった燃料棒
干渉位置

干渉位置

リフター

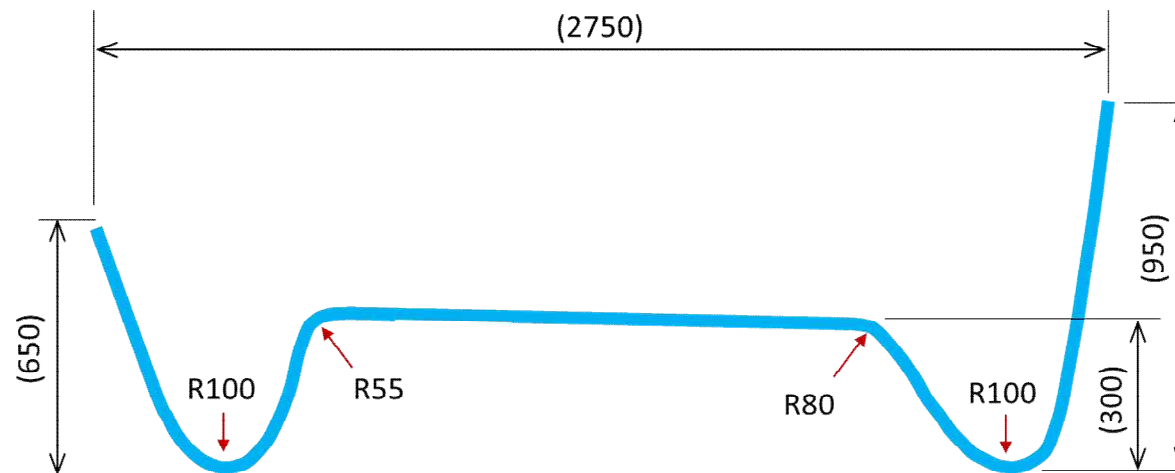
自動除染装置から取り外した燃料棒のプロファイル

- 曲がり燃料棒の外観検査から、擦れ傷の深さは判定基準（0.05mm）未満であることを確認した。
- 取り外した燃料棒を全長に渡りスミヤロ紙で拭き取り、アルファシンチレーションカウンタ及びサンプルチェンジャーを用いてアルファ線核種の有無確認を行い検出限界未満（カウントゼロ）であることを確認した。

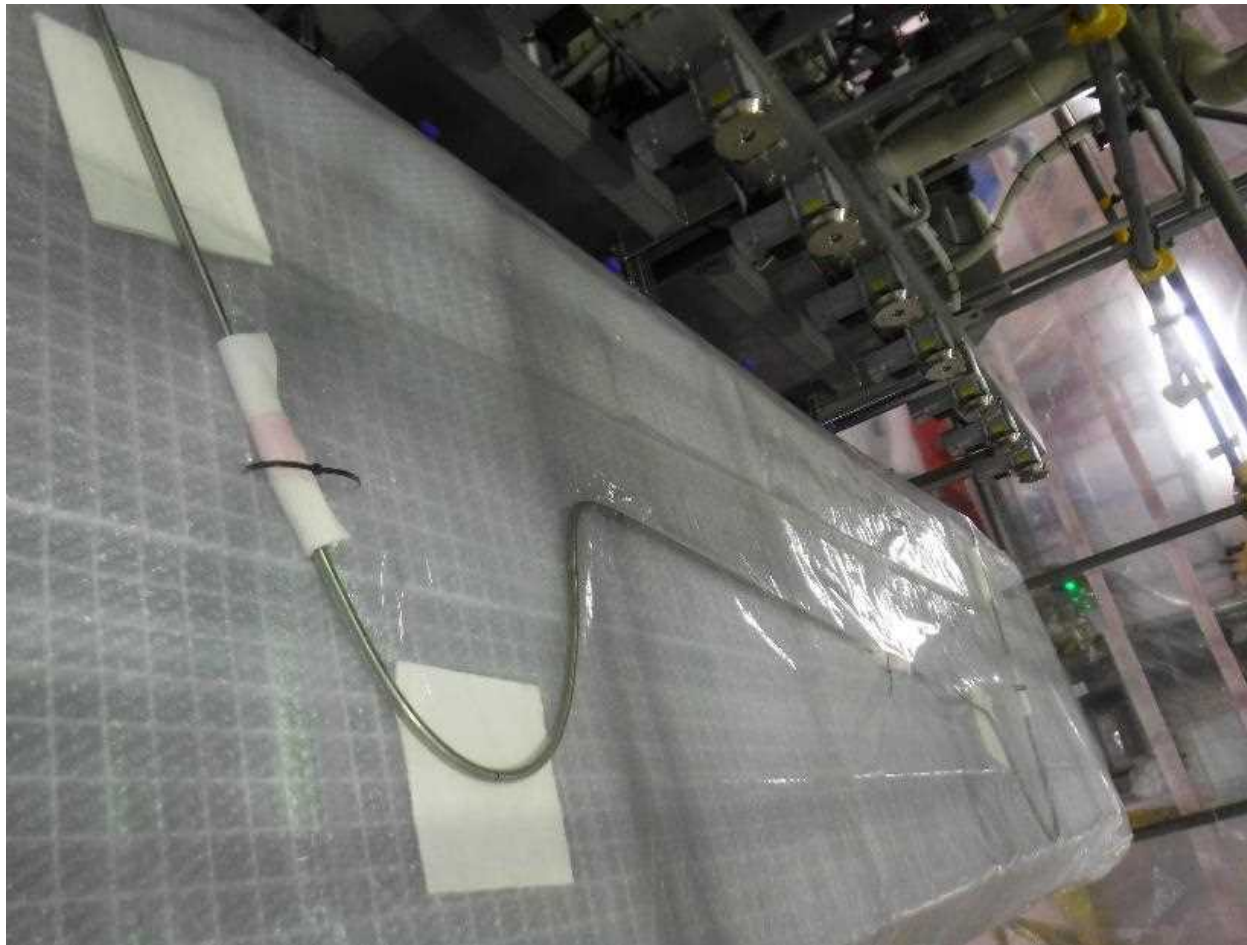
2019年12月25日 曲がり燃料棒を除染装置から取り外しハウス内に仮置きした。

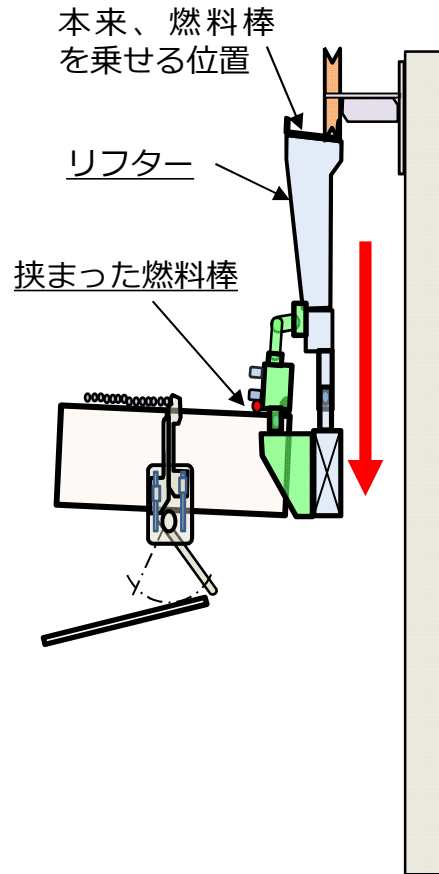
図1 曲げ事象発生時のリフターと燃料棒の位置関係

リフター下降中に誤って燃料棒を払出したため、燃料棒がリフター付属部品に干渉しそのまま、燃料棒が引き下げられ曲げ事象が発生した。

リフターの下部に、燃料棒が入り込まないように、物理的な障壁を設ける
