# 伊方発電所における所内電源の一時的喪失について

令和 2 年 3 月  
四国電力株式会社

伊方発電所における所内電源の一時的喪失について

187kVガス絶縁開閉装置

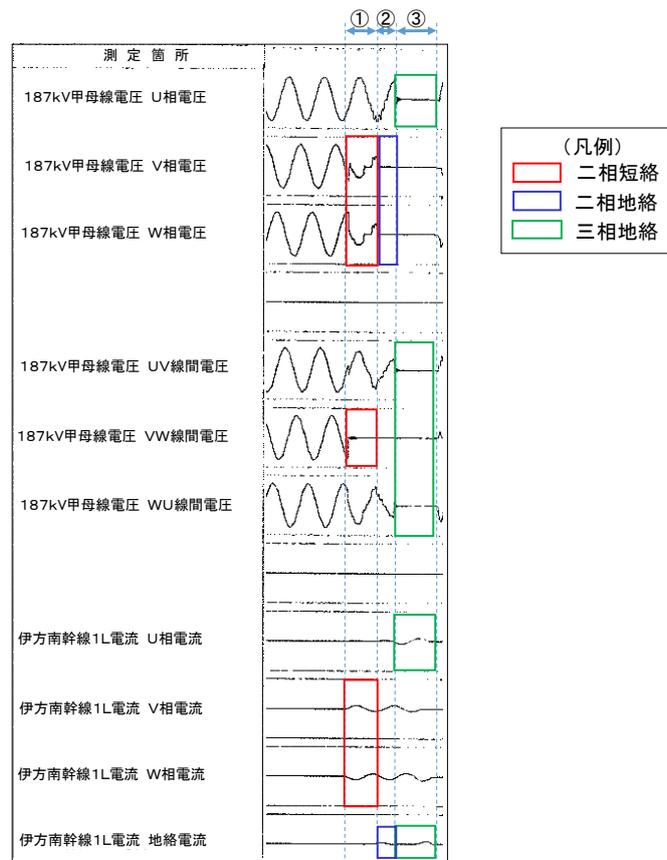
図1 自動オシロ装置の測定結果

事象発生時の自動オシロ装置によって測定された187kV送電線の電圧および電流の波形を確認したところ、V相－W相間の二相短絡（図1の①）から二相地絡（図1の②）を経て三相地絡（図1の③）に至ったものと推定した。事故電流測定結果は表1のとおり。

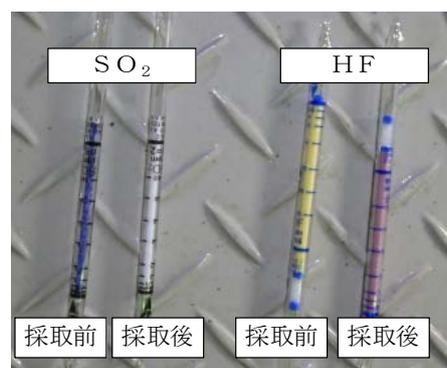
図2 伊方南幹線1号線乙母線断路器ユニットのガス分析結果

図1に示すガス区分ごとにガス分析<sup>※1</sup>を実施した。その結果、伊方南幹線1号線乙母線断路器ユニットのガス区分(図1の③)にて検知剤の色が変わり、SO<sub>2</sub>およびHFガスの存在が確認された(図2)。その他のガス区分では、変色はなかった。これらは、地絡等によって発生するガスであることから、当該ガス区分において、地絡等が発生したものと推定した。

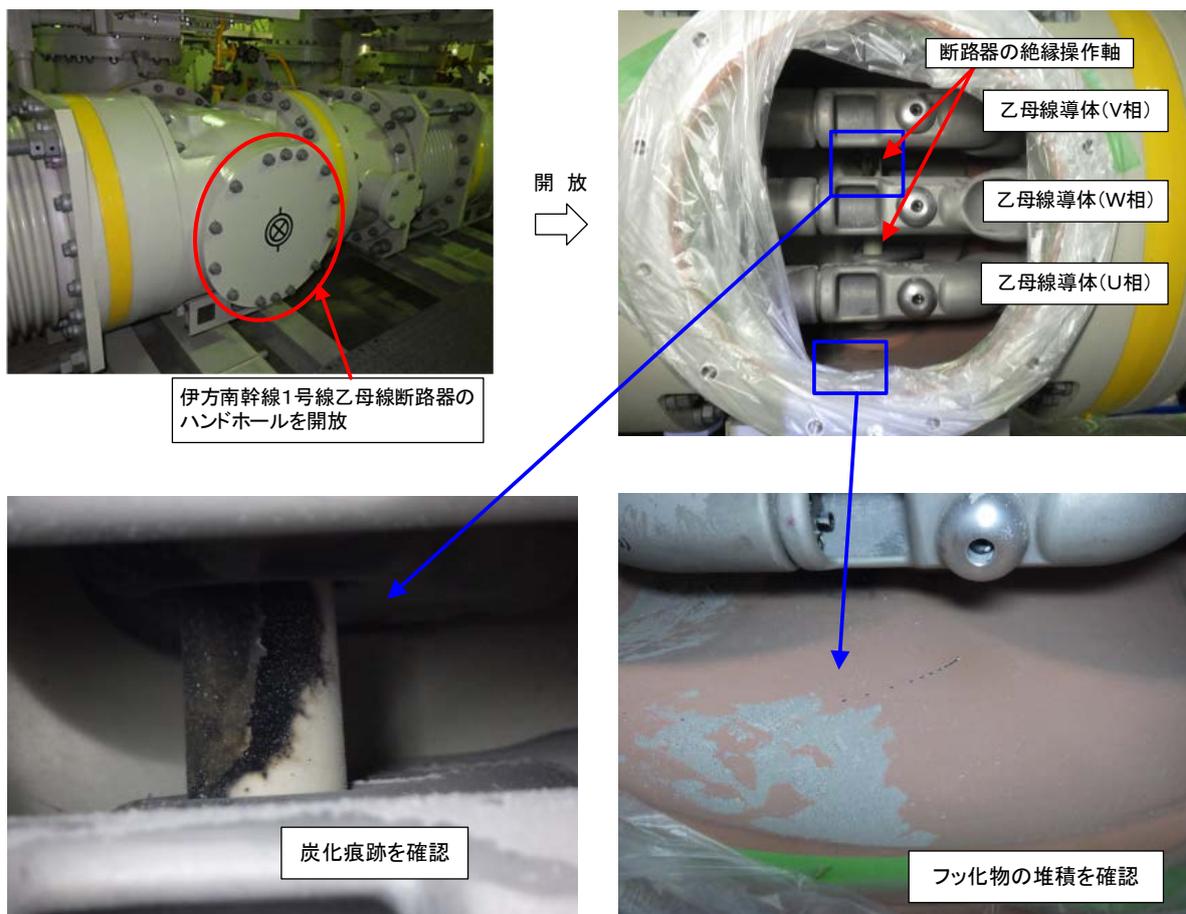
図 1 伊方南幹線 1 号線乙母線断路器ユニットの開放写真

確認した結果、タンク内に分解ガスによるフッ素化合物（白粉）が堆積しており、断路器の V 相－W 相間絶縁操作軸に黒色の炭化痕跡が見られたことから当該箇所では相間短絡が発生したと推定した。V 相－W 相間の短絡については、自動オシロ装置の記録と一致している。また、V 相可動接触子が W 相および U 相と不整合の位置であることを確認した。伊方南幹線 1 号線乙母線断路器ユニットの外観図および内部構造図を図 2 から図 5 に示す。

- ・当該断路器（1台）の絶縁操作軸、可動接触子等の損傷（溶損）した部品については、新品に取替える。なお、187kVガス絶縁開閉装置のすべての断路器については、ギャップ放電の発熱による溶融が進展していないことを、内部ガス分析、部分放電診断および内部異物診断により確認した。さらに、構造が異なる3号機のガス絶縁開閉装置（500kV、187kV）の断路器についても、部分放電診断および内部異物診断を行い、異常がないことを確認した。
- ・本事象を踏まえ、同一構造および使用状態が同じ断路器（13台）については、計画的に断路器の内部開放点検を行い異常がないことを確認する。
- ・当該断路器（1台）ならびに同一構造および使用状態が同じ断路器（13台）について、今後も引き続き部分放電診断、内部異物診断を定期的実施し状態監視を強化する。断路器については、恒常的な対策について検討していく。

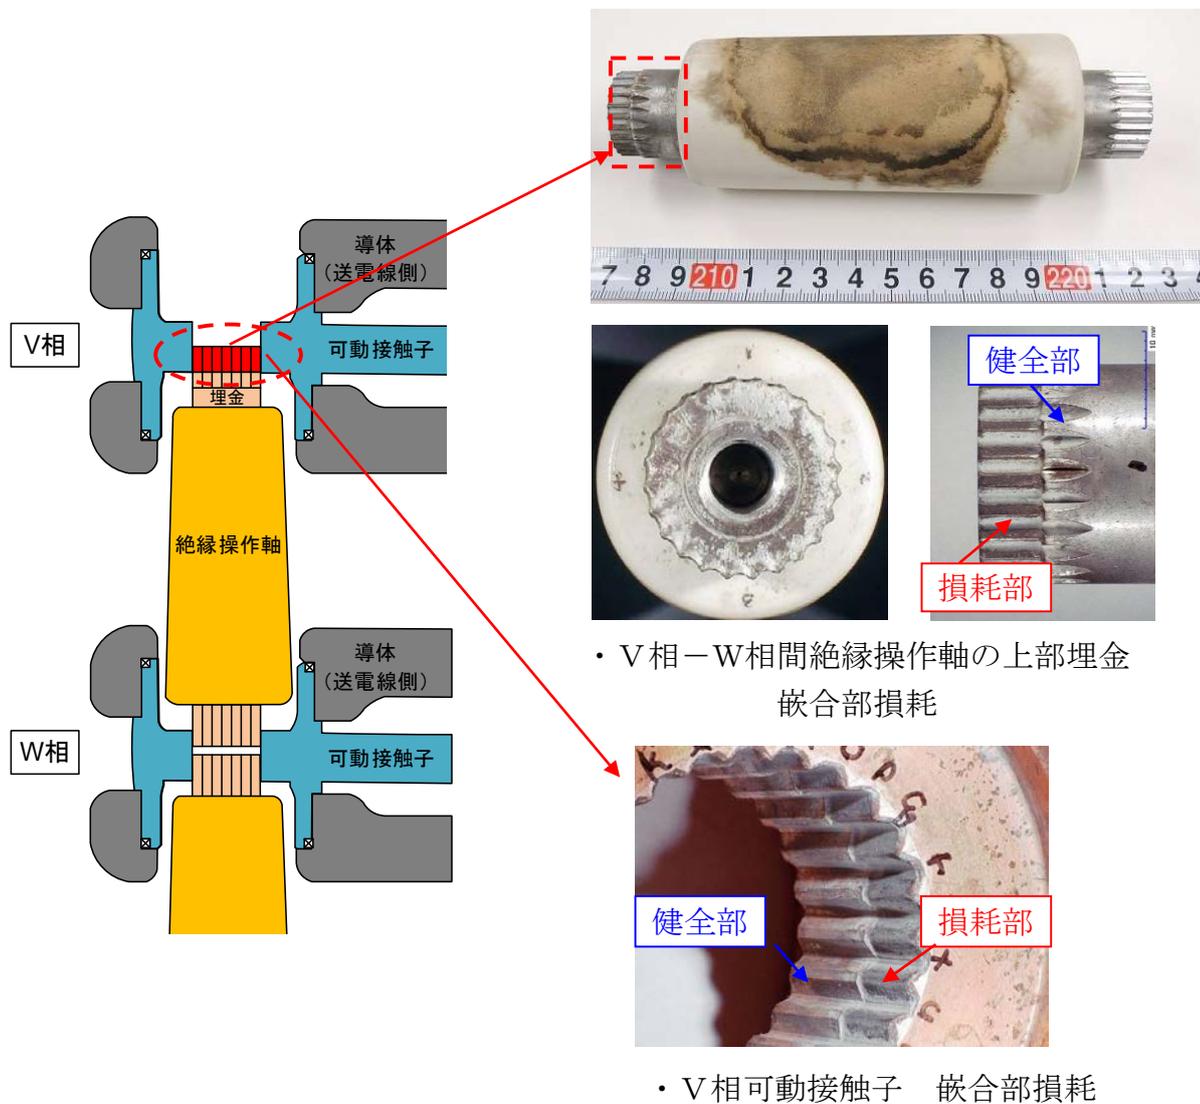
図6 嵌合部の損耗状況

メーカー工場にて当該断路器を分解し内部調査を実施した結果、V相-W相間絶縁操作軸の上部埋金とV相可動接触子の嵌合部に損耗が見られた。

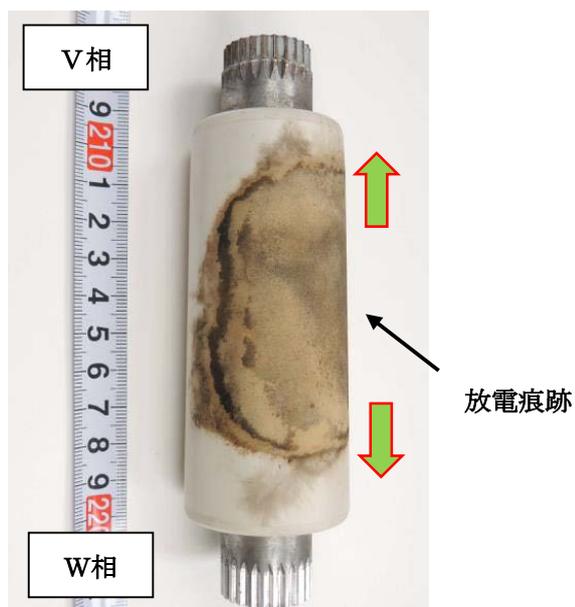
図7 絶縁操作軸放電痕跡

放電痕跡を確認した結果、絶縁操作軸の上下に向かう放電進展が見られることを確認した。(図7、8)

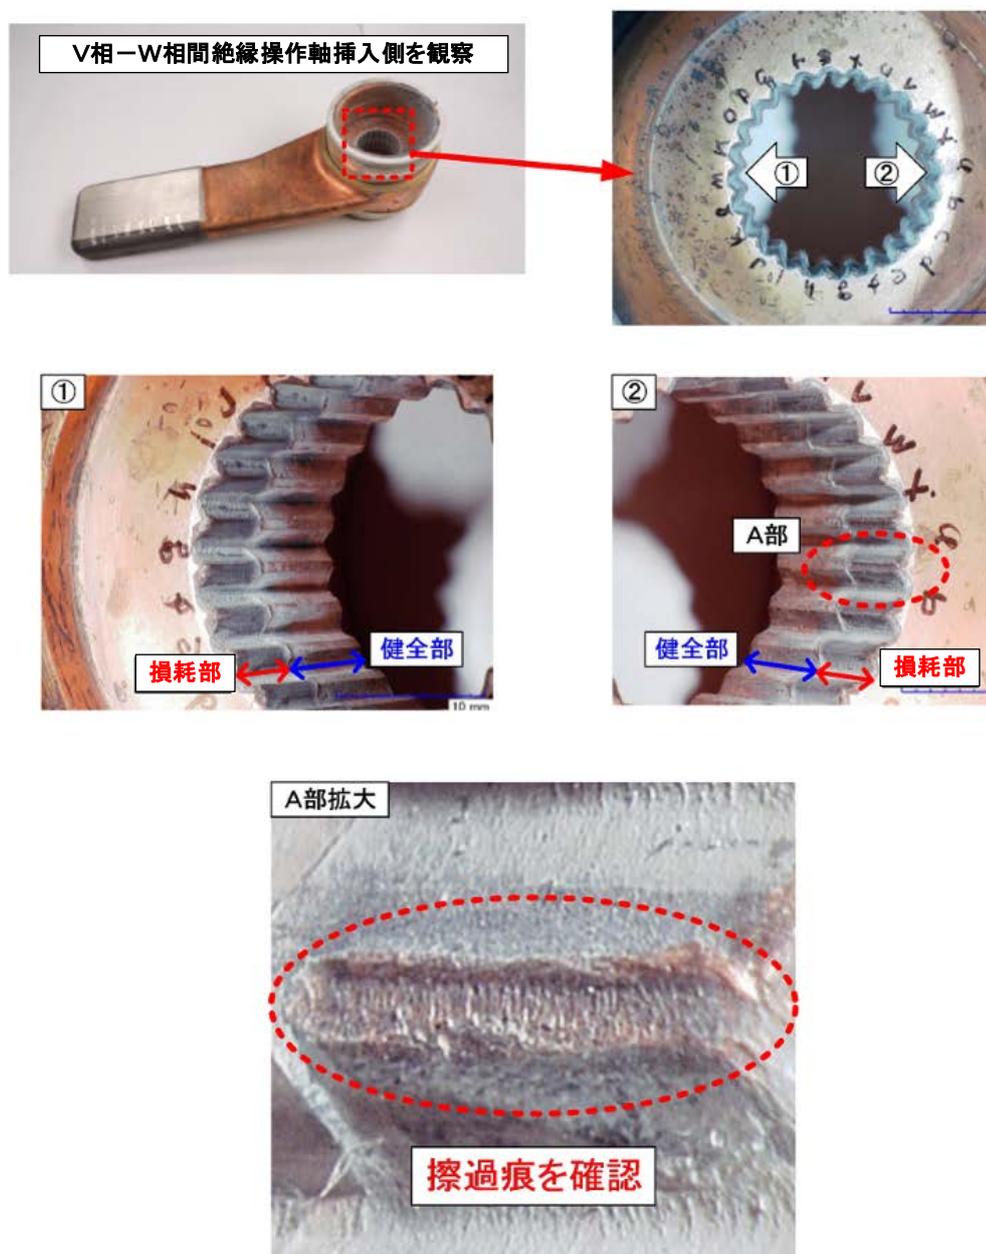
図1 可動接触子の外観確認結果

V相可動接触子の嵌合部（24山）の状態を観察した結果、V相-W相間絶縁操作軸挿入側の全箇所において、山径、谷径ともに健全部より損耗している様相を確認した。また、一部の山について、擦過痕を確認した。

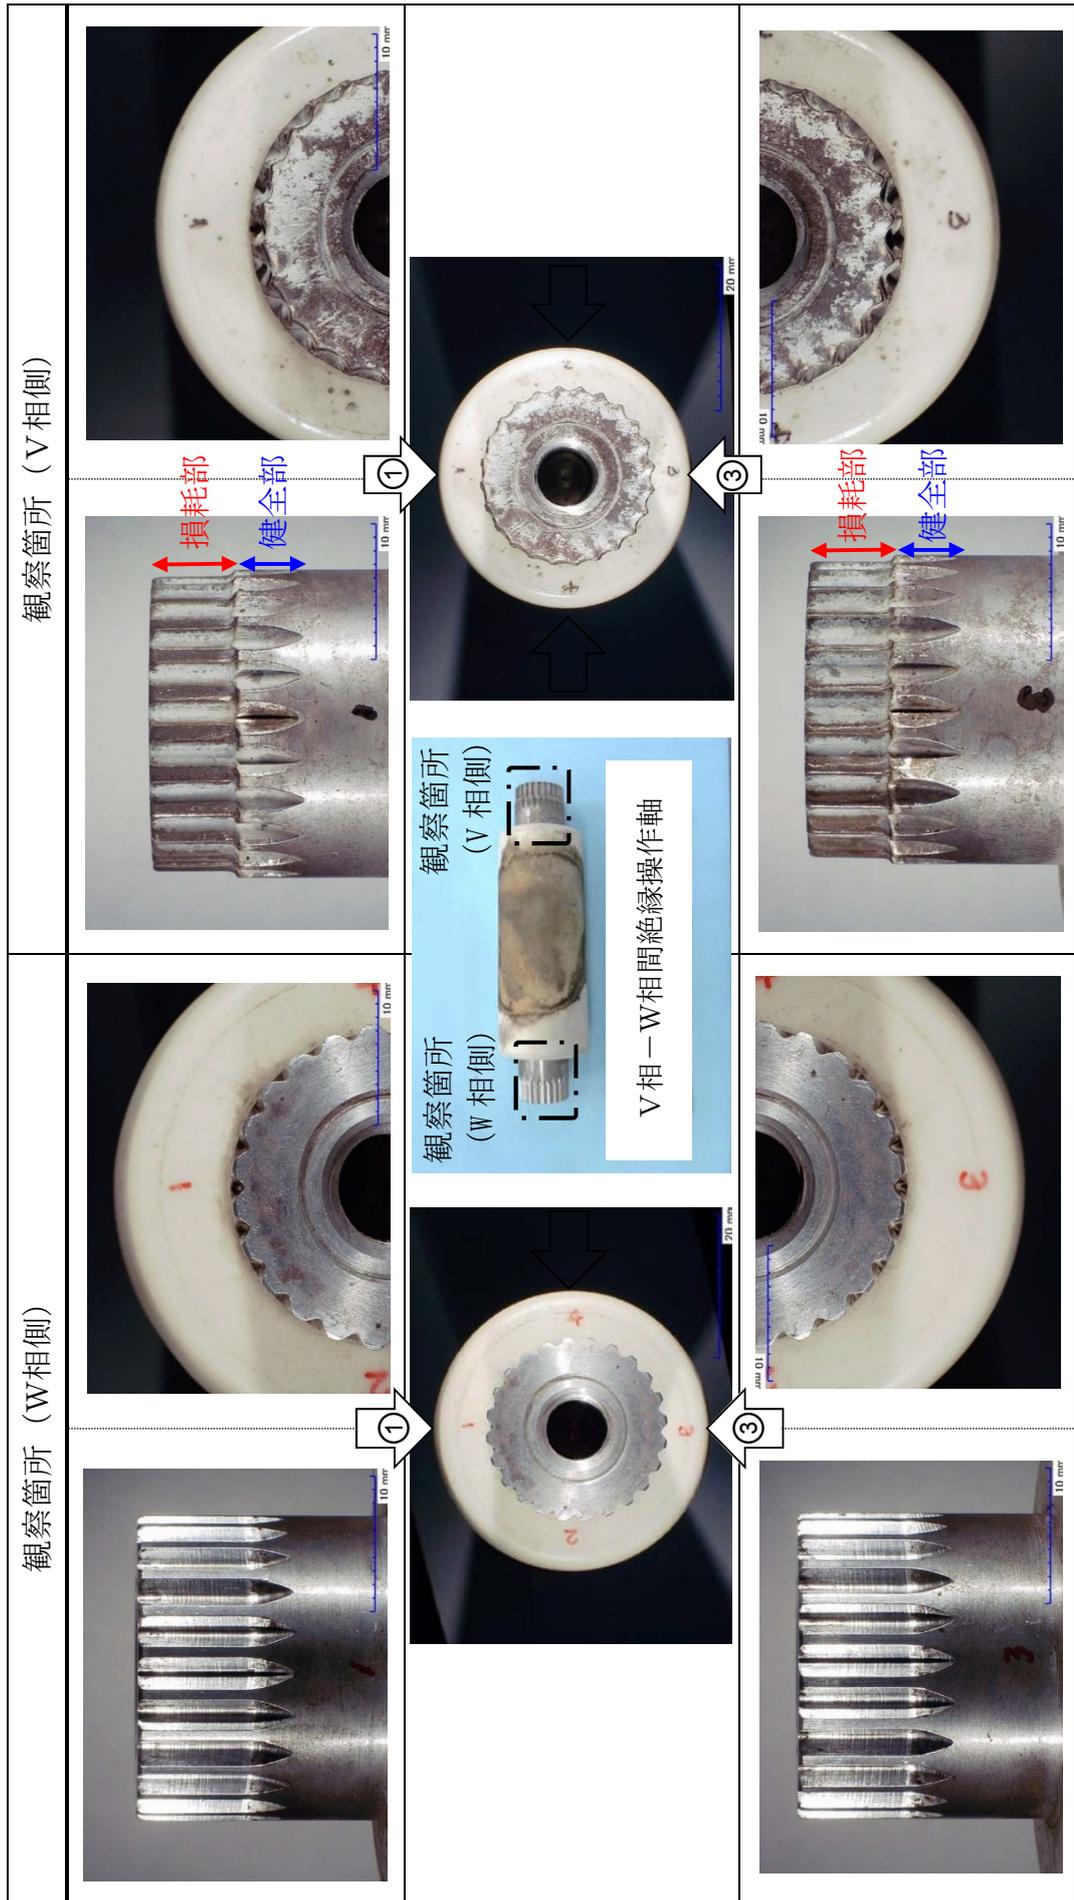
図2 絶縁操作軸埋金の外観確認結果

V相-W相間絶縁操作軸の上部埋金の嵌合部（24山）の状態を観察した結果、全箇所において、山径、谷径とも健全部より損耗している様相を確認した。また、絶縁体材料部には短絡痕跡が見られたが、亀裂等の異常は認められなかった。

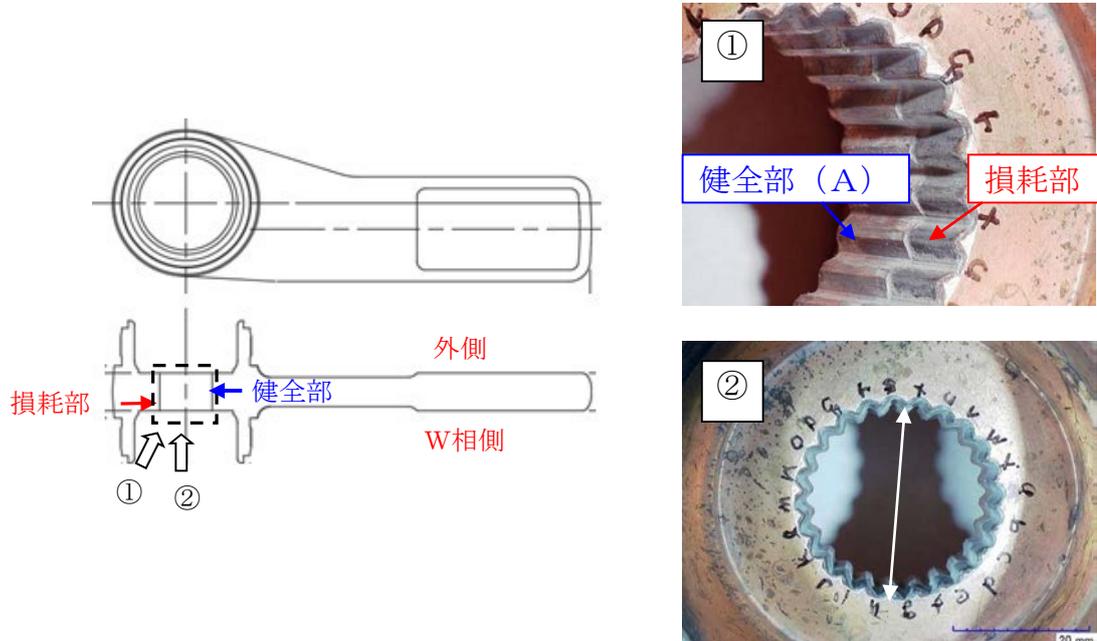
外観確認にて異常のあったV相可動接触子およびV相-W相間絶縁操作軸の埋金について、健全な嵌合部（写真①のA部）のセレーション加工寸法を測定した結果、寸法公差内であることを確認した。

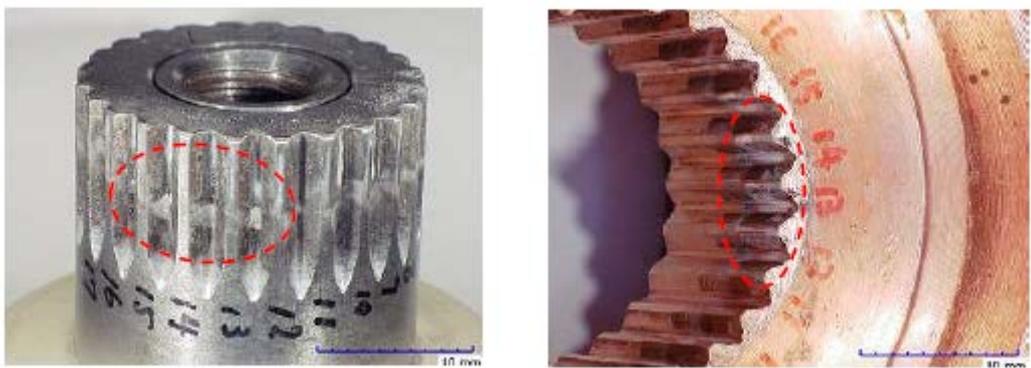
図8 放電試験後 解体品の確認結果

絶縁操作軸の埋金と可動接触子の嵌合部を「i. (iii) 手動による非接触状態継続有無の確認」と同様の方法で非接触状態とした後に、主回路に187 kVを30分間連続的に印加した結果、放電（部分放電）が連続的に発生することを確認した。また、試験後、解体して絶縁操作軸の埋金と可動接触子の嵌合部を確認した結果、一部に白色化（フッ素化合物の付着）した様相を確認した。

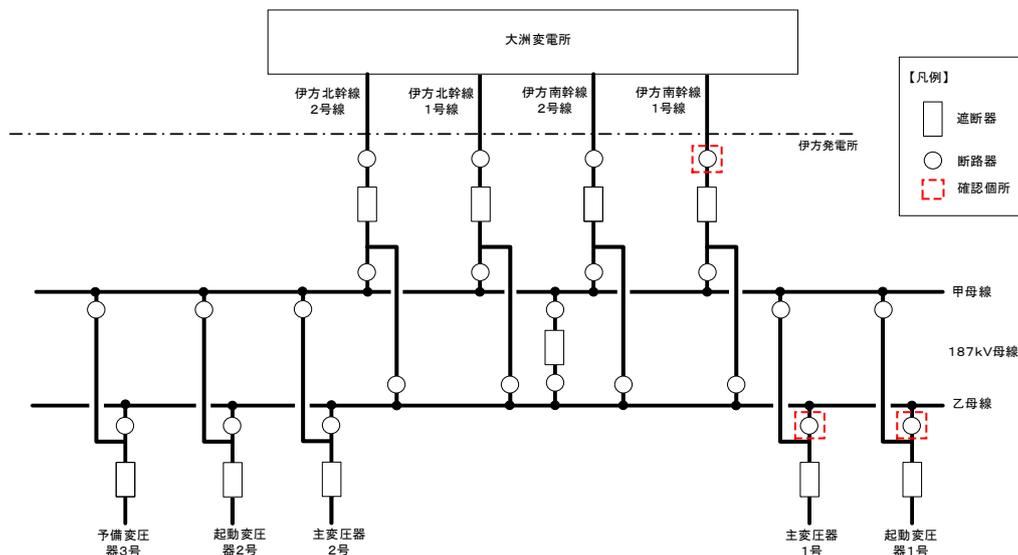
図1 断路器内部確認箇所

- ・外観確認の結果、V相－W相間絶縁操作軸の上部埋金とV相可動接触子の嵌合部に放電痕跡および損耗は認められなかった。また、導体表面やタンク底部等に放電に伴うフッ素化合物やその他異物の存在は認められなかった。
- ・V相－W相間絶縁操作軸の上部埋金とV相可動接触子とは接触状態（テスターで導通を確認）であることを確認した。

V相－W相間絶縁操作軸の上部埋金とV相可動接触子とは接触状態（テスターで導通を確認）であることを確認した。
