伊方発電所第3号機
原子炉容器上部炉心構造物吊り上げ時の
制御棒クラスタ引き上がりについて

令和2年3月
四国電力株式会社

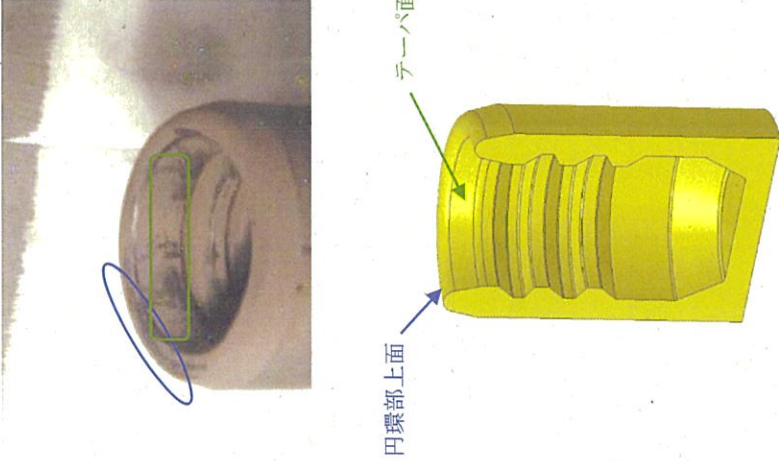
水中カメラを制御棒クラスタのスパイダ頭部に近づけてスパイダ頭部外観の詳細確認を実施した結果、当該制御棒クラスタ（M-4）のスパイダ頭部の円環部上面に接触痕（色調の変化）が確認された。円環部上面の接触痕（色調の変化）はM-12にも同様に確認されたが、M-4のほうが広範囲であった。なお、使用期間が短いJ-7に接触痕（色調の変化）は確認されなかった。

また、M-4のスパイダ頭部の内部テーパ面に接触痕（色調の変化）が確認され、M-12にも同様に確認された。

<p>調査項目</p>	<p>制御棒クラスタ</p>	<p>外観</p>	<p>スパイダ頭部</p>
<p>【使用済燃料ピット内点検】</p> <ul style="list-style-type: none"> ✓ 水中カメラ（カラー）による詳細確認の結果、スパイダ頭部の円環部上面に接触痕（色調の変化）（青枠）あり ✓ スパイダ頭部の内部テーパ面に接触痕（色調の変化）（緑枠）あり

<p>【使用済燃料ピット内点検】</p> <ul style="list-style-type: none"> ✓ M-12はスパイダ頭部の円環部上面に接触痕（色調の変化）（青枠）あり、M-4に比べて軽微 ✓ M-12のスパイダ頭部の内部テーパ面の接触痕（色調の変化）（緑枠）はM-4と同程度 ✓ 使用期間が短いJ-7は、スパイダ頭部の円環部上面の接触痕（色調の変化）なし

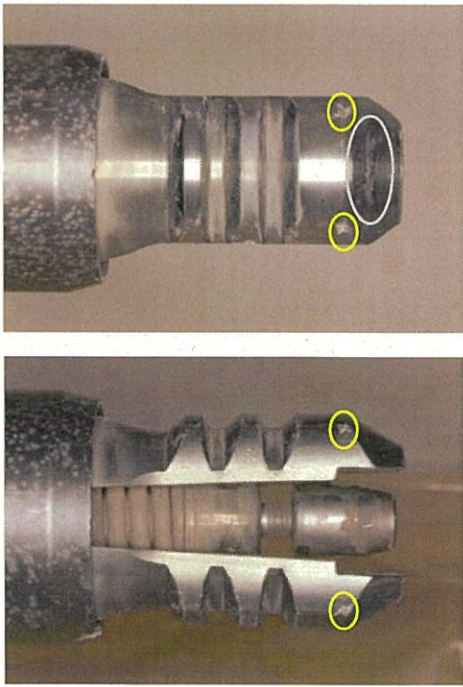
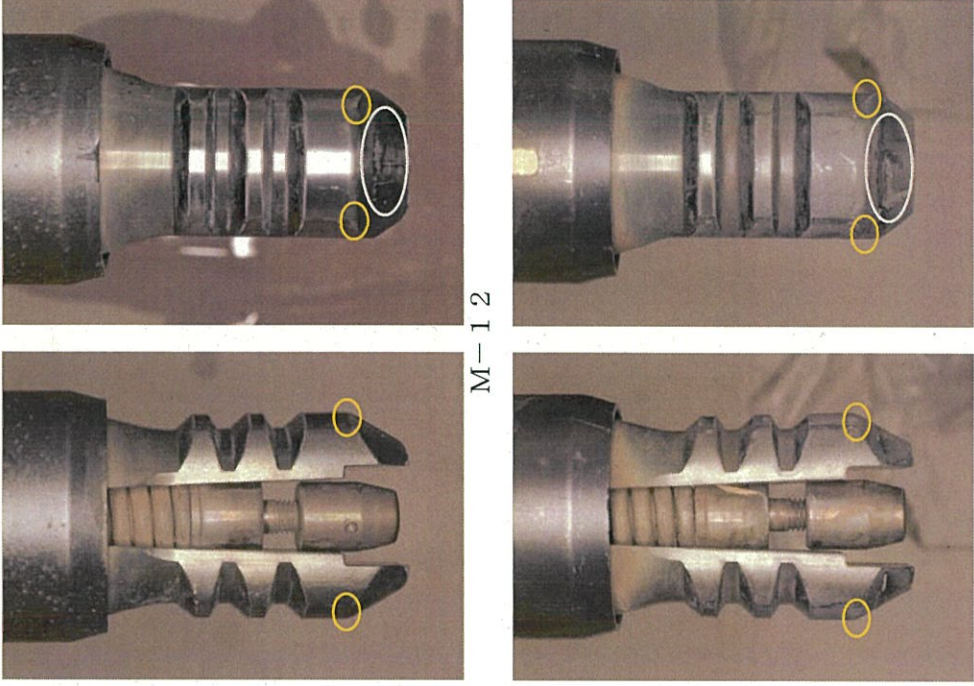
当該駆動軸 (M-4) および比較のため当該駆動軸以外の駆動軸 (M-12、J-7) について外観確認を実施した結果、当該駆動軸 (M-4) の接手外面の直線部に局所的な金属光沢を有する接触痕を確認した。一方、M-12、J-7の駆動軸でも接触痕は確認されたが、金属光沢は確認されなかった。

このため、当該駆動軸 (M-4) の接手外面に確認された金属光沢を有する接触痕は今回生じた可能性がある。

調査項目	M-4の調査結果	比較対象アトレスの調査結果	
駆動軸 外觀 接手外面	<ul style="list-style-type: none"> ✓ 外面の直線部に局所的な接触痕あり（4か所、金属光沢の強い接触痕）…黄色枠 ✓ 接手先端テーパー部に周方向の接触痕あり（金属光沢なし）…灰色枠

<ul style="list-style-type: none"> ✓ 外面の直線部に局所的な接触痕あり（金属光沢のない軽微な接触痕）…橙色枠 ✓ 接手先端テーパー部に周方向の接触痕あり（金属光沢なし）…灰色枠

<ul style="list-style-type: none"> • 金属光沢を有するM-4接触痕（黄色枠）は今回生じた可能性がある • 比較対象でも同様の箇所に接触痕（橙色枠）が確認されたが金属光沢はなかった • テーパー部の周方向接触痕（灰色枠）は切り離し操作後の駆動軸仮置きでスパイダヘッドの内面テーパー部と取り合う箇所に相当し、金属光沢はなかった

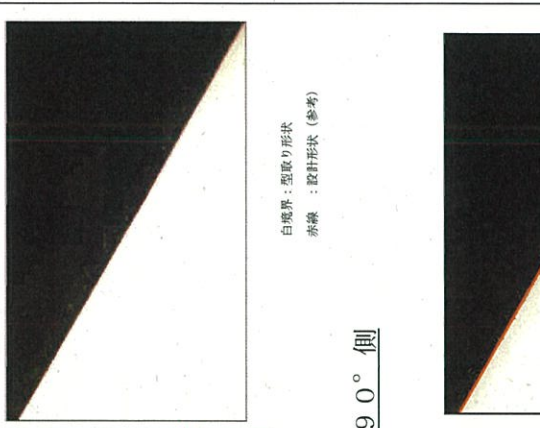
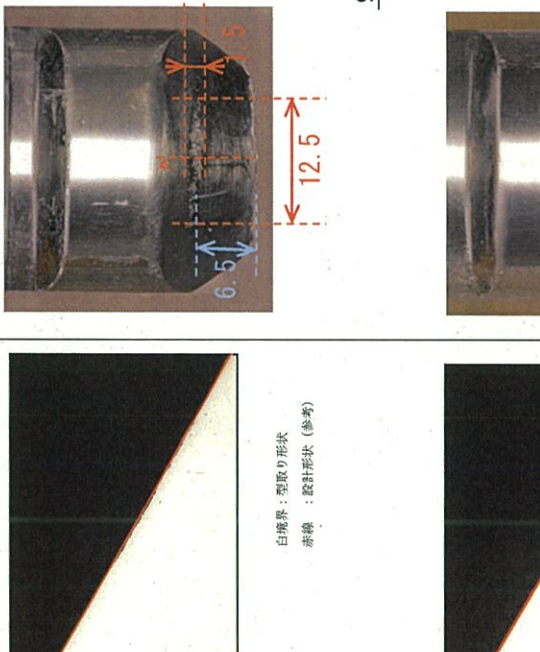
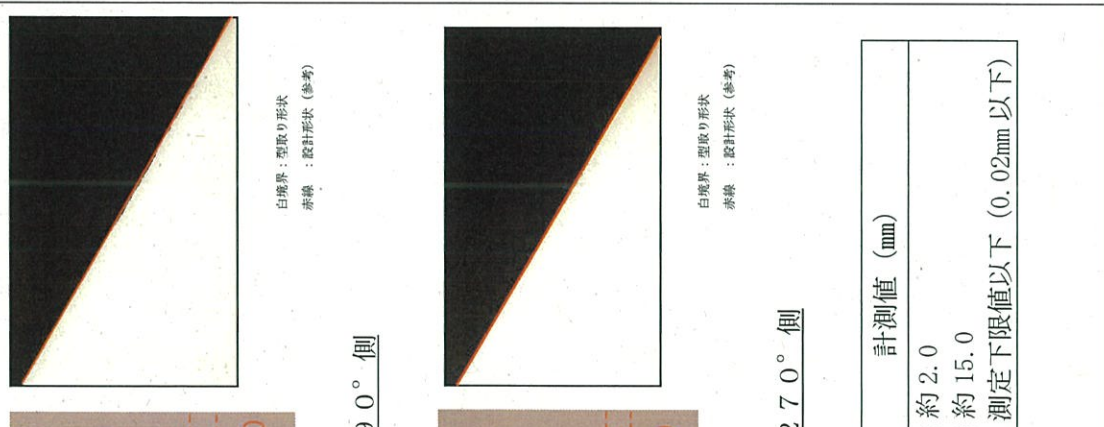
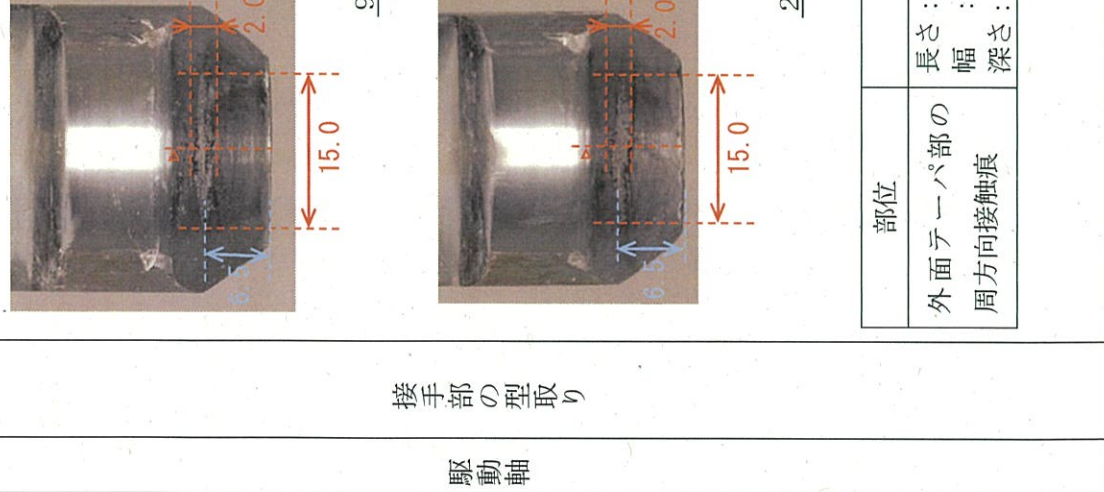
接手部の型取りを実施し、M-4に見られた接手外面の局所的な接触痕は、M-12の当該接触痕よりも有意に深かった。また、通常、駆動軸切り離し操作後の駆動軸着座位置では接手外面テーパ部とスパイダ頭部の内面が取り合うが、その周方向の接触痕は局所的な接触痕よりも軽微であった。

調査項目	M-4 の調査結果	比較対象アドレスの調査結果 (M-1 2)					
<p>駆動軸</p> <p>接手部の型取り</p>	<p>✓ M-4 の外面テーパ部接触痕深さは測定下限値である 0.02 mm 以下程度</p>

<p>白境界：型取り形状 赤線：設計形状 (参考)</p> <p>270° 側</p>	<p>✓ 比較対象アドレスの外面テーパ部接触痕深さは測定下限値である 0.02 mm 以下程度</p>

<p>白境界：型取り形状 赤線：設計形状 (参考)</p> <p>270° 側</p>	<ul style="list-style-type: none"> 外面テーパ部周方向接触痕は M-4 接手外面の局所的な接触痕に比べ軽微 M-4 と M-1 2 の接触痕に有意な差なし <table border="1" data-bbox="319 1612 829 1982"> <thead> <tr> <th>部位</th> <th>計測値 (mm)</th> </tr> </thead> <tbody> <tr> <td>外面テーパ部の周方向接触痕</td> <td>長さ：約 1.5～約 2.0 幅：約 12.5～約 13.0 深さ：測定下限値以下 (0.02mm 以下)</td> </tr> </tbody> </table>	部位	計測値 (mm)	外面テーパ部の周方向接触痕	長さ：約 1.5～約 2.0 幅：約 12.5～約 13.0 深さ：測定下限値以下 (0.02mm 以下)
部位	計測値 (mm)						
外面テーパ部の周方向接触痕	長さ：約 1.5～約 2.0 幅：約 12.5～約 13.0 深さ：測定下限値以下 (0.02mm 以下)

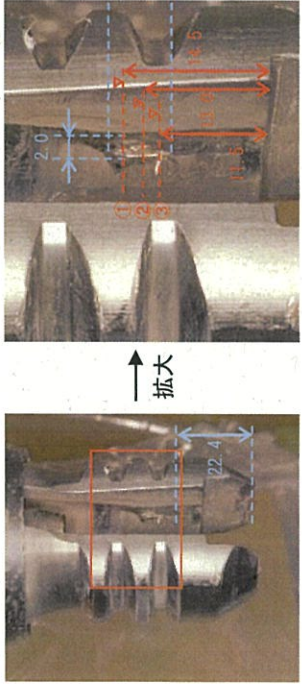
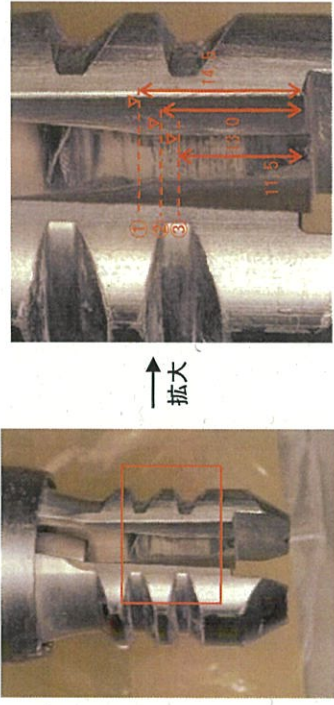
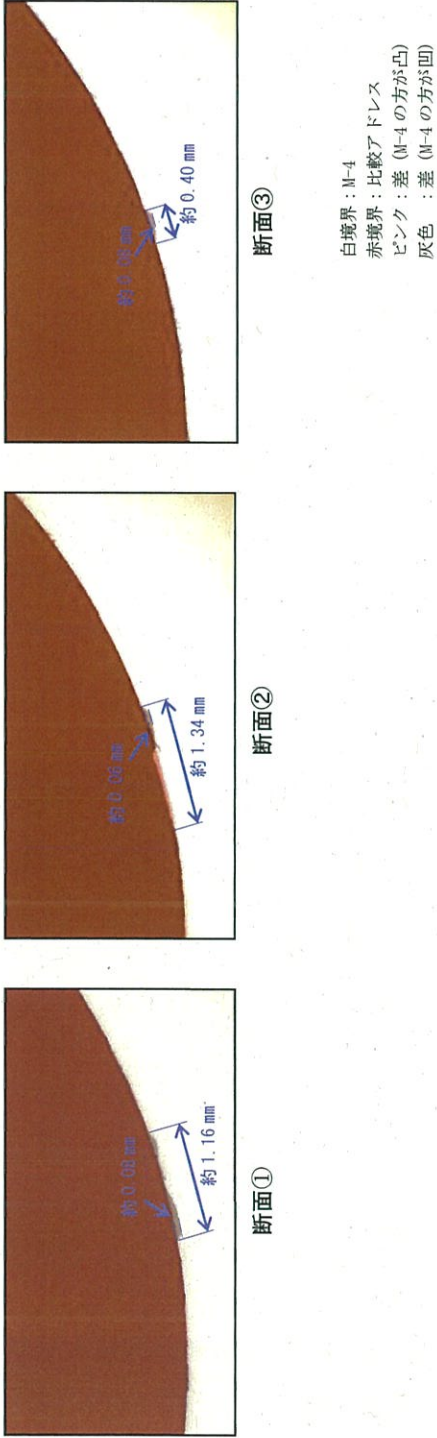
当該駆動軸 (M-4) の駆動軸取り外し軸を引き上げた状態での外観確認を行った結果、接手内面直線部に金属光沢を有する接触痕を確認した。

接手内面直線部は位置決めナットおよびロックボタンが摺動する部位であるが、比較対象であるM-12、J-7には有意な接触痕はないことから、当該駆動軸 (M-4) の接手内面に確認された金属光沢を有する接触痕は今回生じた可能性がある。

<p>→ 拡大</p>	<p>M-4の接手内面直線部に線状の接痕が確認された。M-12では同様の接痕は確認されなかった</p>
駆動軸	<p>✓ M-4とM-12のプロファイル比較 (周方向)</p> <p>型取り断面観察結果 (倍率25倍)</p>

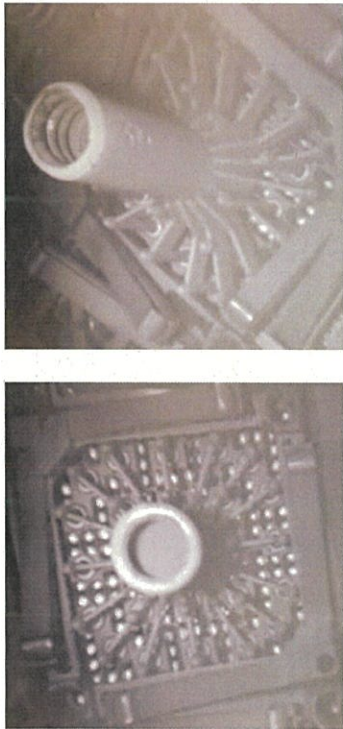
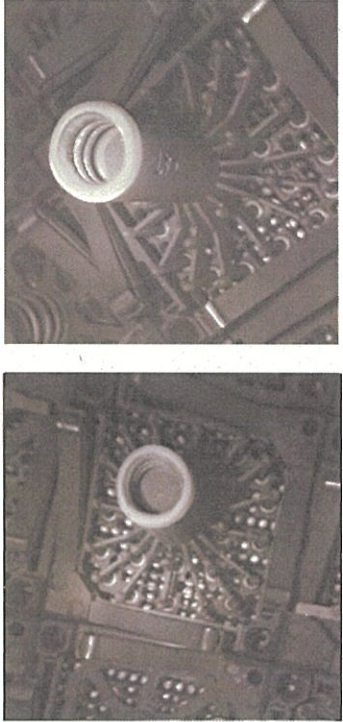
調査項目	M-4の調査結果	比較対象アドレスの調査結果	
制御棒クラスタ	【原子炉容器内点検】 ✓ 水中カメラ（白黒）により、スパイダ頭部を確認したところスパイダ内部に堆積物あり	【原子炉容器内点検】 ✓ 同左	スパイダ頭部に堆積物が確認された
堆積物

M-4の堆積物はスパイダ頭部内底部の円形の機械加工模様が見えないう程度
スパイダ頭部	M-12	M-12	M-4の堆積物はスパイダ頭部内の上から三山目よりも下の領域に堆積
	J-7	J-7

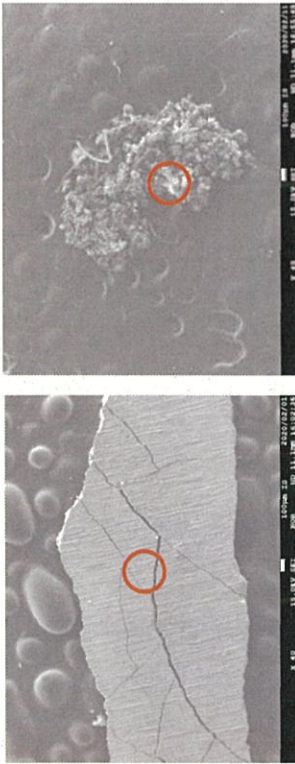
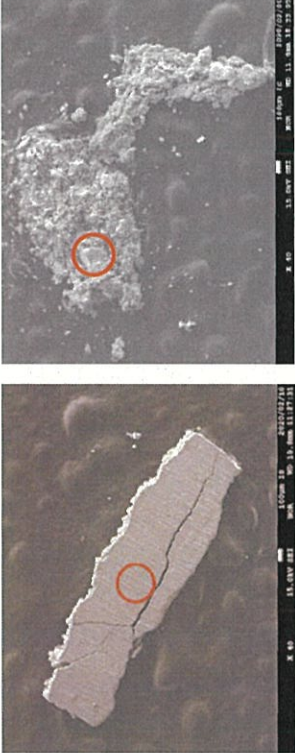
<p>M-12 薄膜状</p> <p>M-12 粒子状</p> <p>J-7 粒子状</p>	<ul style="list-style-type: none"> ・ 薄膜状の堆積物には、ひび割れが認められることから脆いと推定される ・ なお、ひび割れは回収および分析の過程で付いた可能性もある ・ 粒子状の堆積物は数十～数百μmの粒子が集まって形成されている 																																																																																				
組成分析・X線回折	<p>組成分析 (単位: atom%)</p>

堆積物のSEM画像を確認した結果、M-4とM-12で回収された薄膜状の堆積物は一体構造であるがひび割れが認められることから脆い物質と推定される。一方、M-4、M-12、J-7で回収された粒子状の堆積物は数十～数百 μm の粒子が集まって形成されていることが確認された。また、EPMAによる組成分析およびX線回折による形態分析を実施した結果、薄膜状の堆積物はマグネタイト(Fe_3O_4)であった。粒子状の堆積物も同様にマグネタイト(Fe_3O_4)であった。

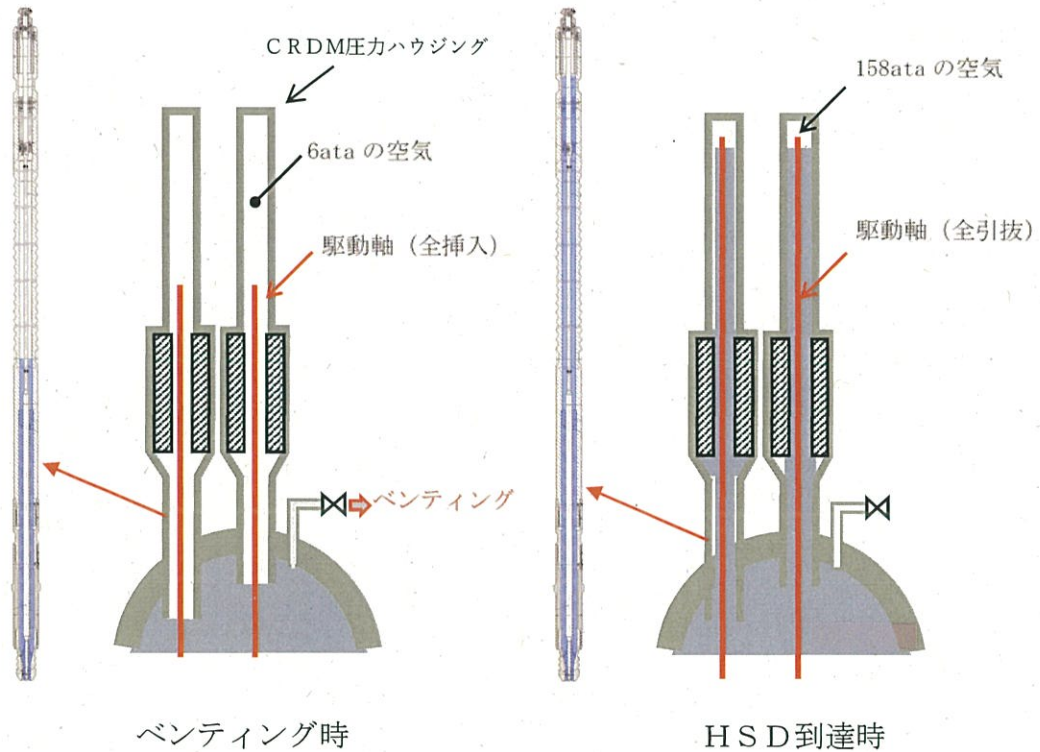
図-6 プラント起動初期のCRDM圧力ハウジング内部の環境

ケース①のマグネタイト生成には2つの可能性が考えられる。1つは「プラント起動初期段階の高溶存酸素環境における生成」である。原子炉容器上蓋上の制御棒クラスタ駆動装置（CRDM）圧力ハウジングは、その構造上、1次冷却系統水張時に空気が残留する。そのため、プラント起動初期段階のCRDM圧力ハウジング内には加圧された空気が残留し、CRDM圧力ハウジング内部は溶存酸素が有意に高くなる期間が存在する（図-6参照）。

プラント起動初期の駆動軸は全引抜状態にあり（制御バンクDは除く）、この際、駆動軸内側は全長にわたり高溶存酸素・高温環境に置かれ、SUS410製駆動軸内表面では鉄酸化物が生成する。運転時間の経過に伴って、生成した鉄酸化物はマグネタイトに変態するため、駆動軸内面のマグネタイト生成量にはプラント起動段階の高溶存酸素環境における鉄酸化物量が関与する。

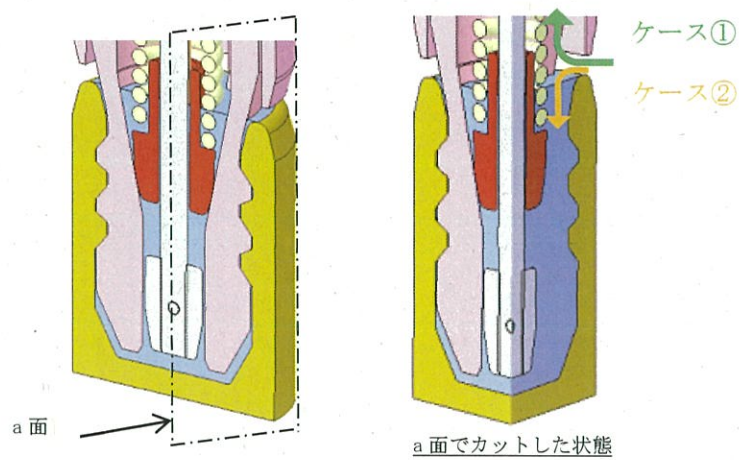
図-7 スパイダ頭部内への侵入経路

ケース②は駆動軸外部で生成したマグネタイトが図-7の黄色の経路（駆動軸の保護筒下端と制御棒クラスタのスパイダ頭部の隙間）を経てスパイダ頭部と駆動軸接手の隙間部に侵入し堆積することになる。粒子状のスラッジの一部がこれに該当すると考えられる。

駆動軸の保護筒下端と制御棒クラスタのスパイダ頭部の隙間は数mm程度と狭いことから、今回、スパイダ頭部内で確認された堆積物は、ケース①の駆動軸内表面で生成したマグネタイトが剥離、落下、堆積したもののほうが比較的多いと推定される。

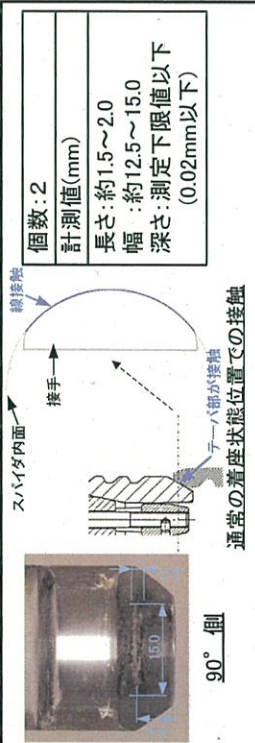
⑤ 接手外面テーパー部

個数: 2
計測値(mm)
長さ: 約1.5~2.0
幅: 約12.5~15.0
深さ: 測定下限値以下 (0.02mm以下)

・M-4の接手外面テーパー部に周方向の接触痕(金属光沢なし)が確認された。比較対象でも同様であり、切り離し操作後の駆動軸置きでスパイダ頭部の内面と線状に取り合う箇所に相当し、通常の着座状態で生じたと考えられる。

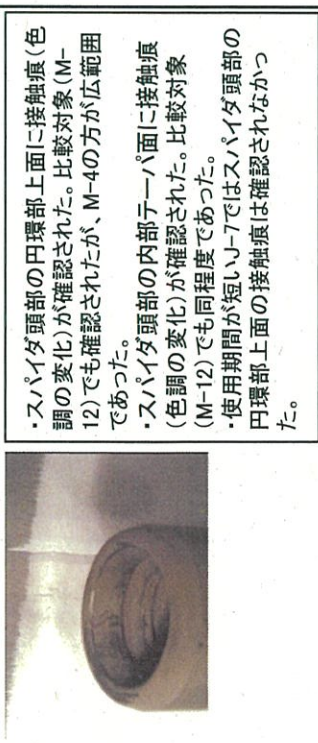
⑧ 制御棒クラスタのスパイダ頭部

・スパイダ頭部の円環部上面に接触痕(色調の変化)が確認された。比較対象(M-12)でも確認されたが、M-4の方が広範囲であった。
・スパイダ頭部の内部テーパー面に接触痕(色調の変化)が確認された。比較対象(M-12)でも同程度であった。
・使用期間が短いJ-7ではスパイダ頭部の円環部上面の接触痕は確認されなかった。
