# 伊方発電所第3号機 原子炉容器上部炉心構造物 吊り上げ時の制御棒クラスタ引き上がりについて

(概要版)

令和2年3月17日

四国電力株式会社

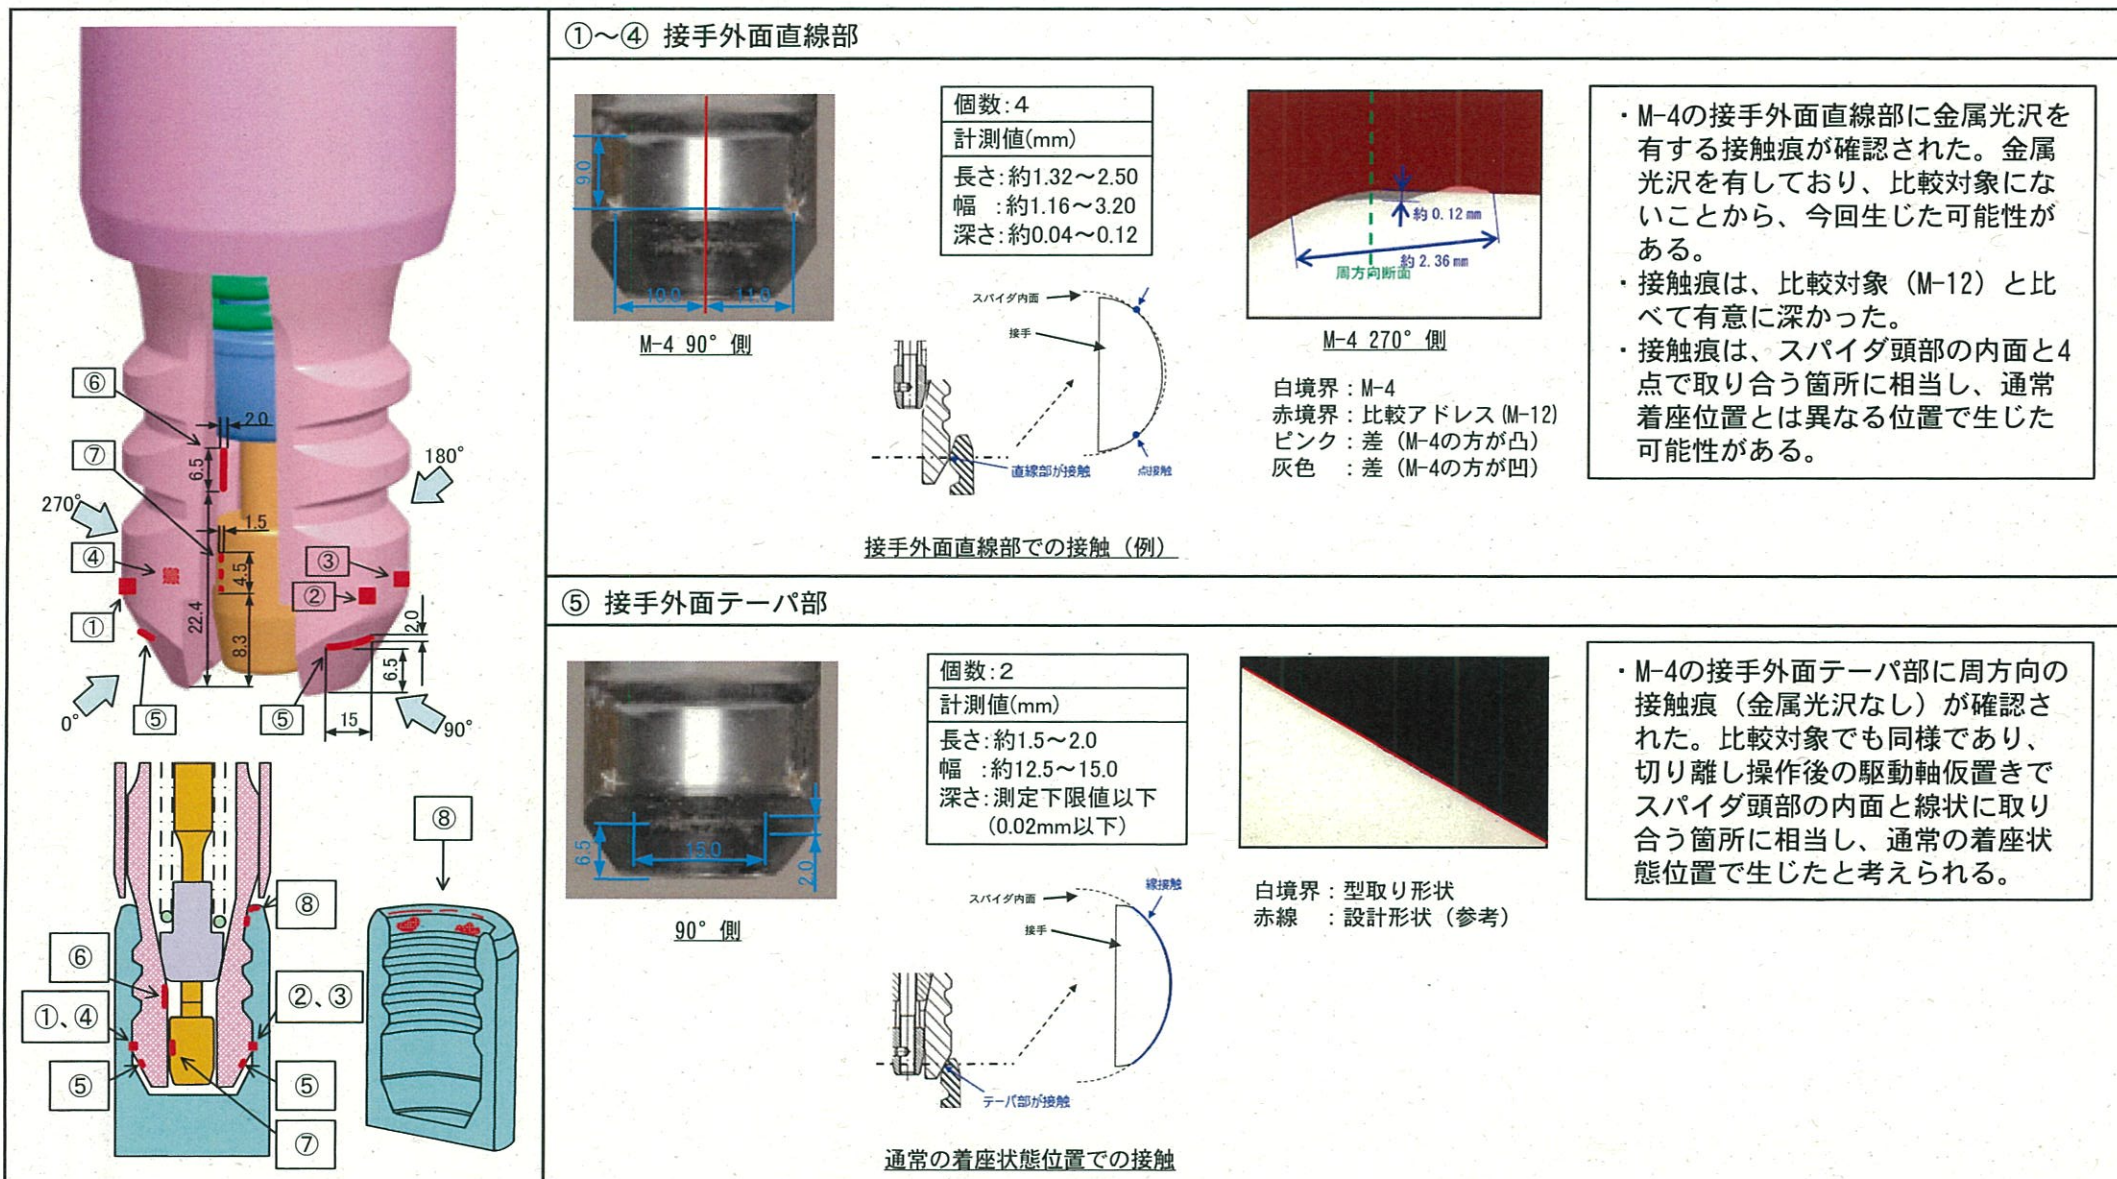
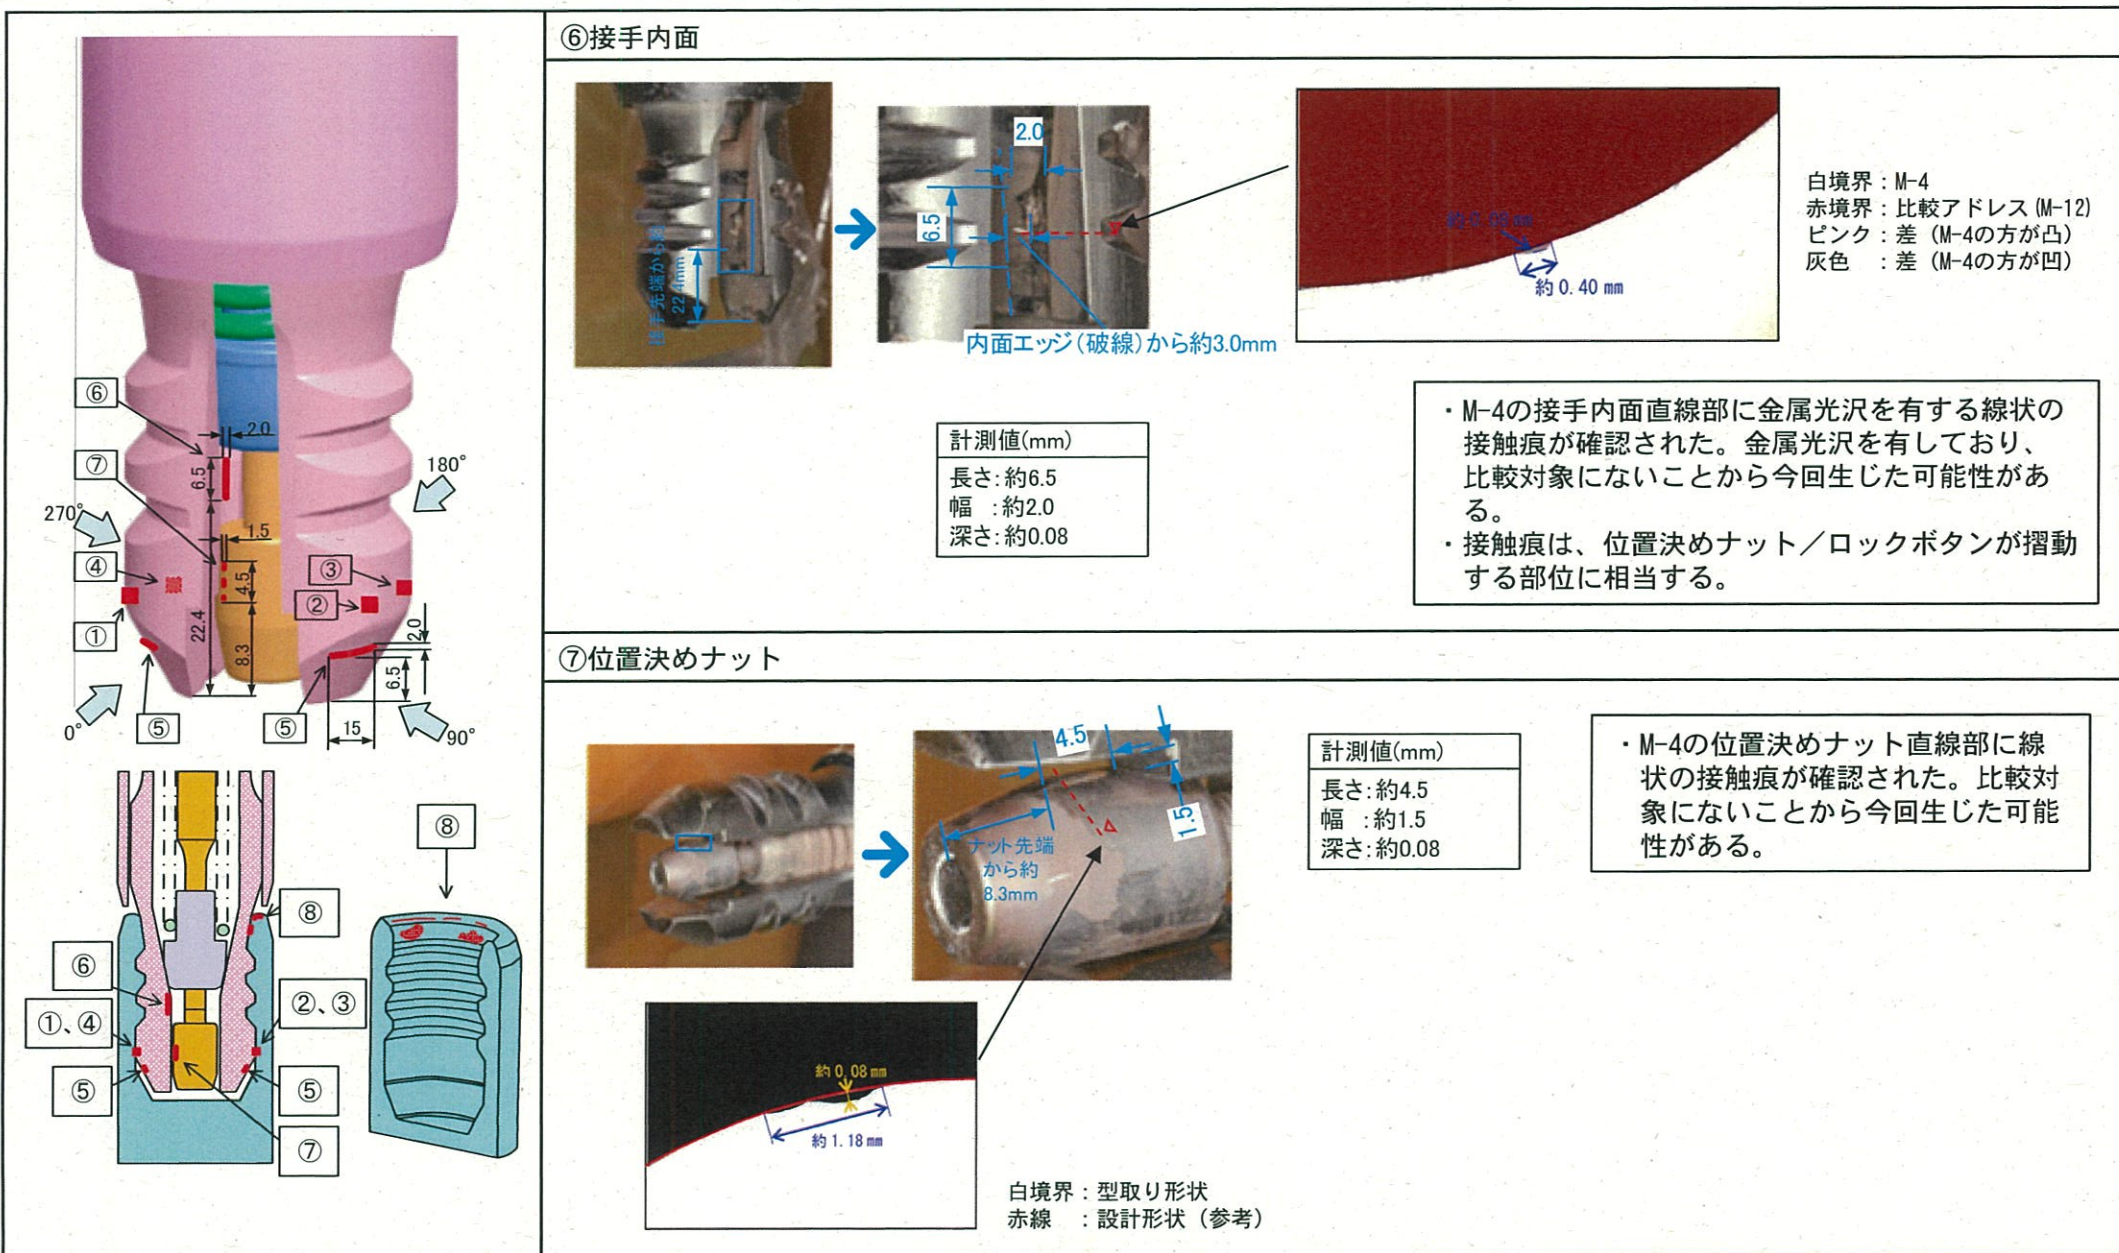
- 制御棒クラスタおよび駆動軸の調査の結果、外観確認で接触痕が確認された。一部の接触痕は金属光沢を有しており、比較対象に確認されていないことから、今回生じたものである可能性がある。

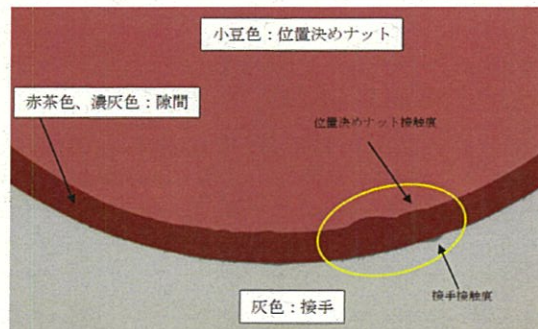
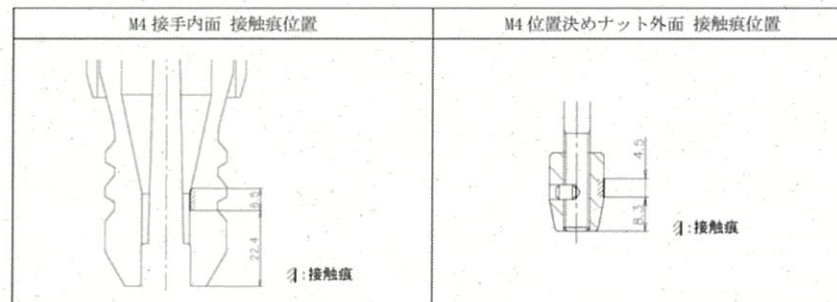
接手内面および位置決めナット接触痕重ね合わせ

- ・接触痕は、接手内面直線部と位置決めナット直線部が接触する取り合いであり、位置決めナットの上下降時に生じた可能性がある。
- ・幾何学的に接触痕発生には介在物が関与した可能性が高く、接触痕の大きさから、介在物は約1mm程度の大きさのものが存在していた可能性がある。

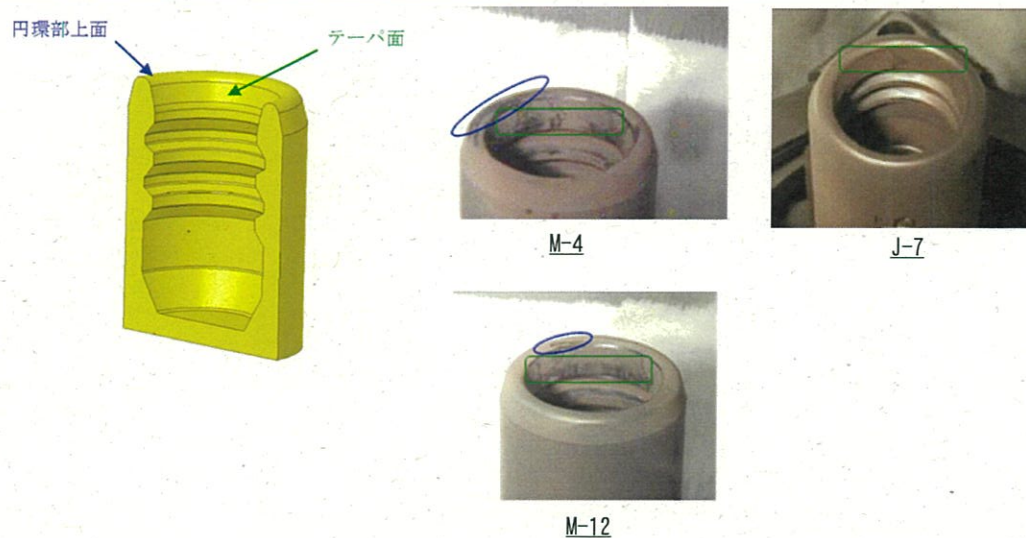
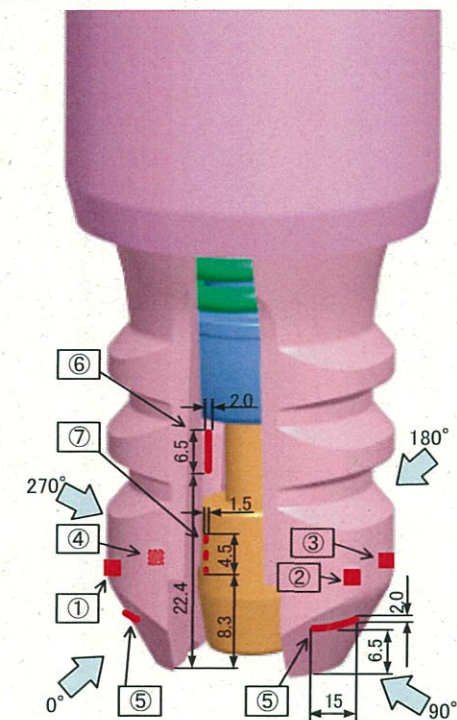
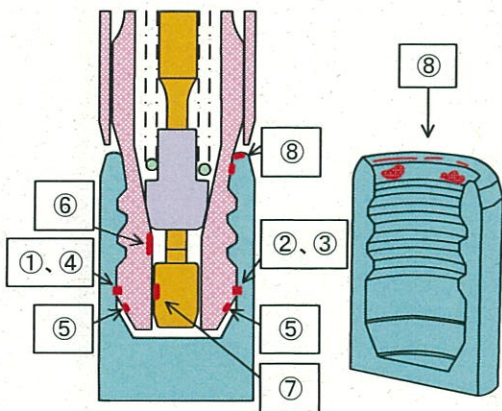
#### ⑧制御棒クラスタのスパイダ頭部

- ・スパイダ頭部の円環部上面に接触痕（色調の変化）が確認された。比較対象（M-12）でも確認されたが、M-4の方が広範囲であった。
- ・スパイダ頭部の内部テーパ面に接触痕（色調の変化）が確認された。比較対象（M-12）でも同程度であった。
- ・使用期間が短いJ-7ではスパイダ頭部の円環部上面の接触痕は確認されなかった。

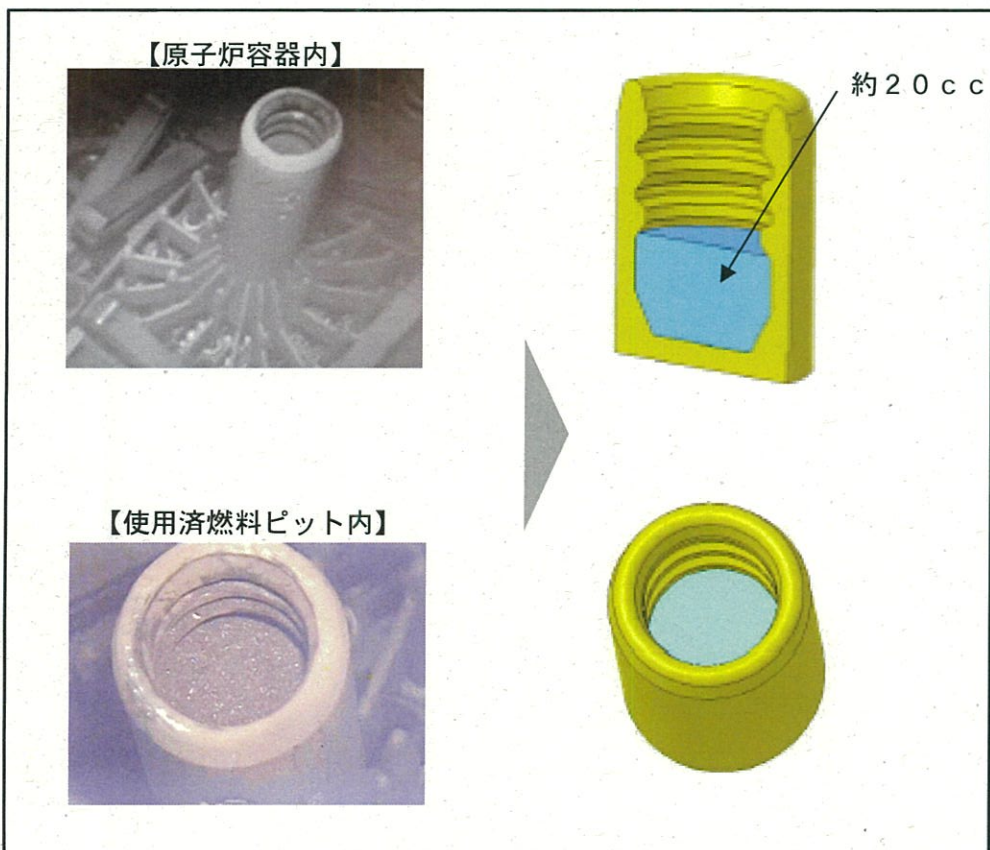
M-4 スパイダ頭部内の堆積物の状況

- 制御棒クラスタのスパイダ頭部内に確認された堆積物の外観確認（水中カメラ）の結果、堆積物はスパイダ頭部の上から3山目より下の領域に堆積しており、20cc程度の量と推定される。
- なお、スパイダ頭部内に堆積物があったとしても、駆動軸接手廻りには隙間があるため、駆動軸がスパイダ頭部内の堆積物を押しのけてスパイダ頭部に挿入される。また、駆動軸と制御棒クラスタの結合作業にあたっては、駆動軸取り外し工具の指示管（インジケータロッド）が完全に下降していることを確認したうえで、重量確認と位置確認により確実に結合していることを確認している。

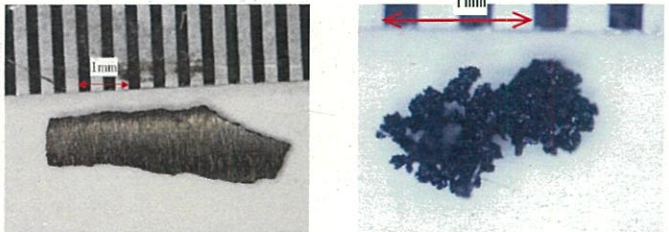
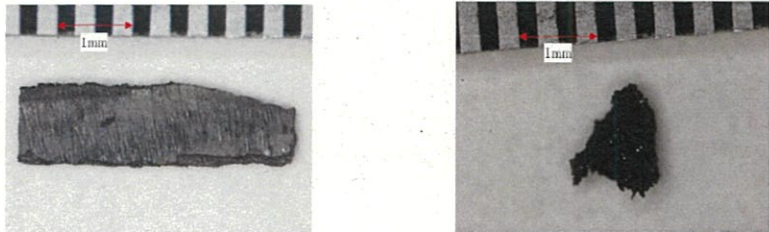
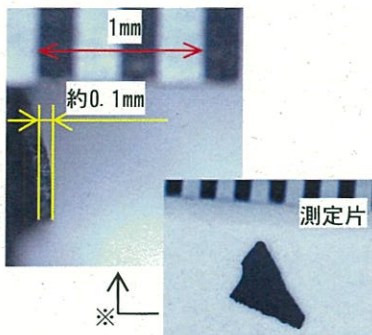
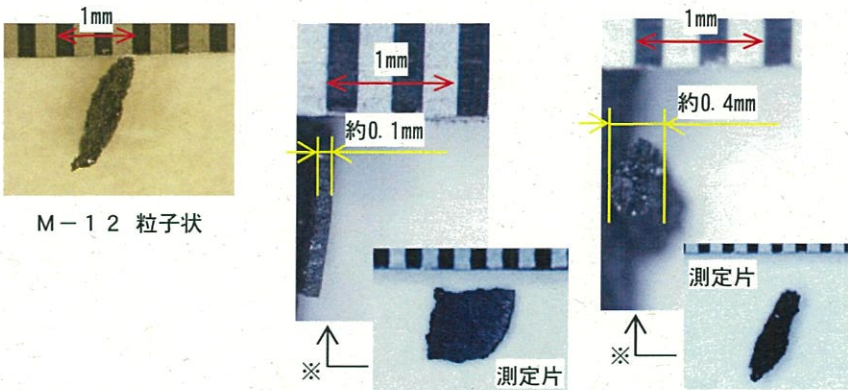
- ・ M-4のスパイダ頭部内から回収した堆積物は黒色の粒子状および薄膜状の形状であり、薄膜状の堆積物は数mm程度の大きさで厚さは0.1mm程度
- ・ 堆積物のサイズ形状については、M-4とM-12で差なし
- ・ J-7は粒子状のみ回収された
