伊方発電所における所内電源の一時的喪失について

(概要版)

令和2年 3月17日

四国電力株式会社

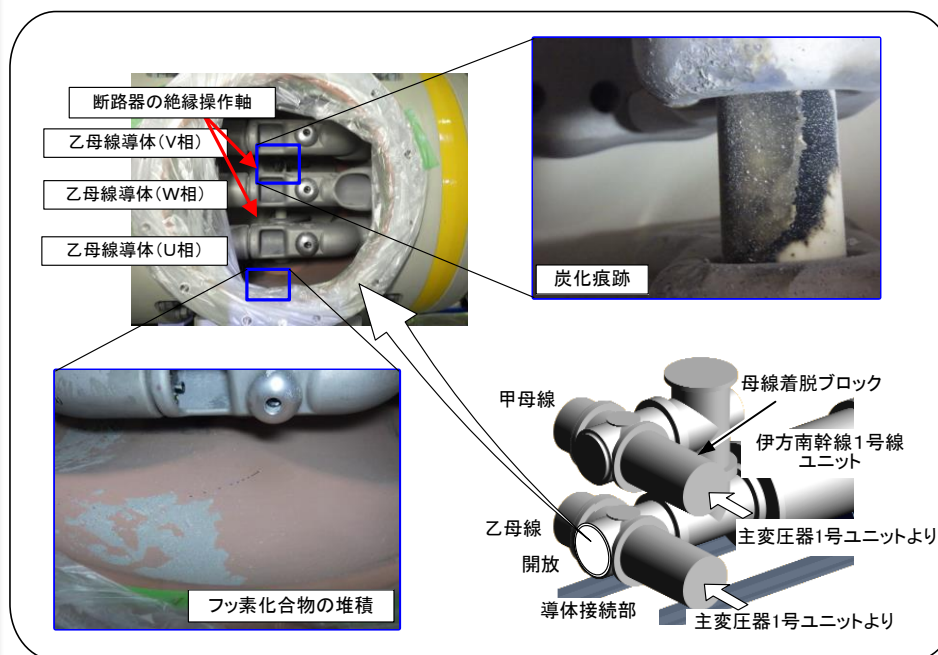
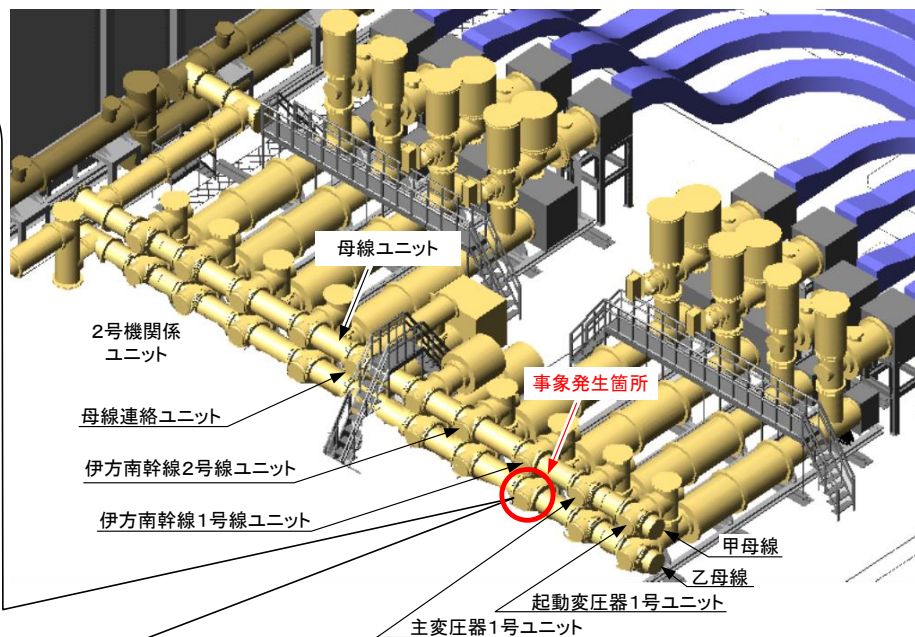
伊方南幹線1号線乙母線断路器ユニット

- ・ユニット内に分解ガスによるフッ素化合物（白粉）の堆積
- ・V相－W相間絶縁操作軸に黒色の炭化痕跡（相間短絡発生を推定）
- ・V相－W相間絶縁操作軸周辺の導体にも相間短絡による損傷
- ・相間短絡発生部位周辺の絶縁スペーサ、ユニット内、導体に相間短絡時の溶融物の飛散

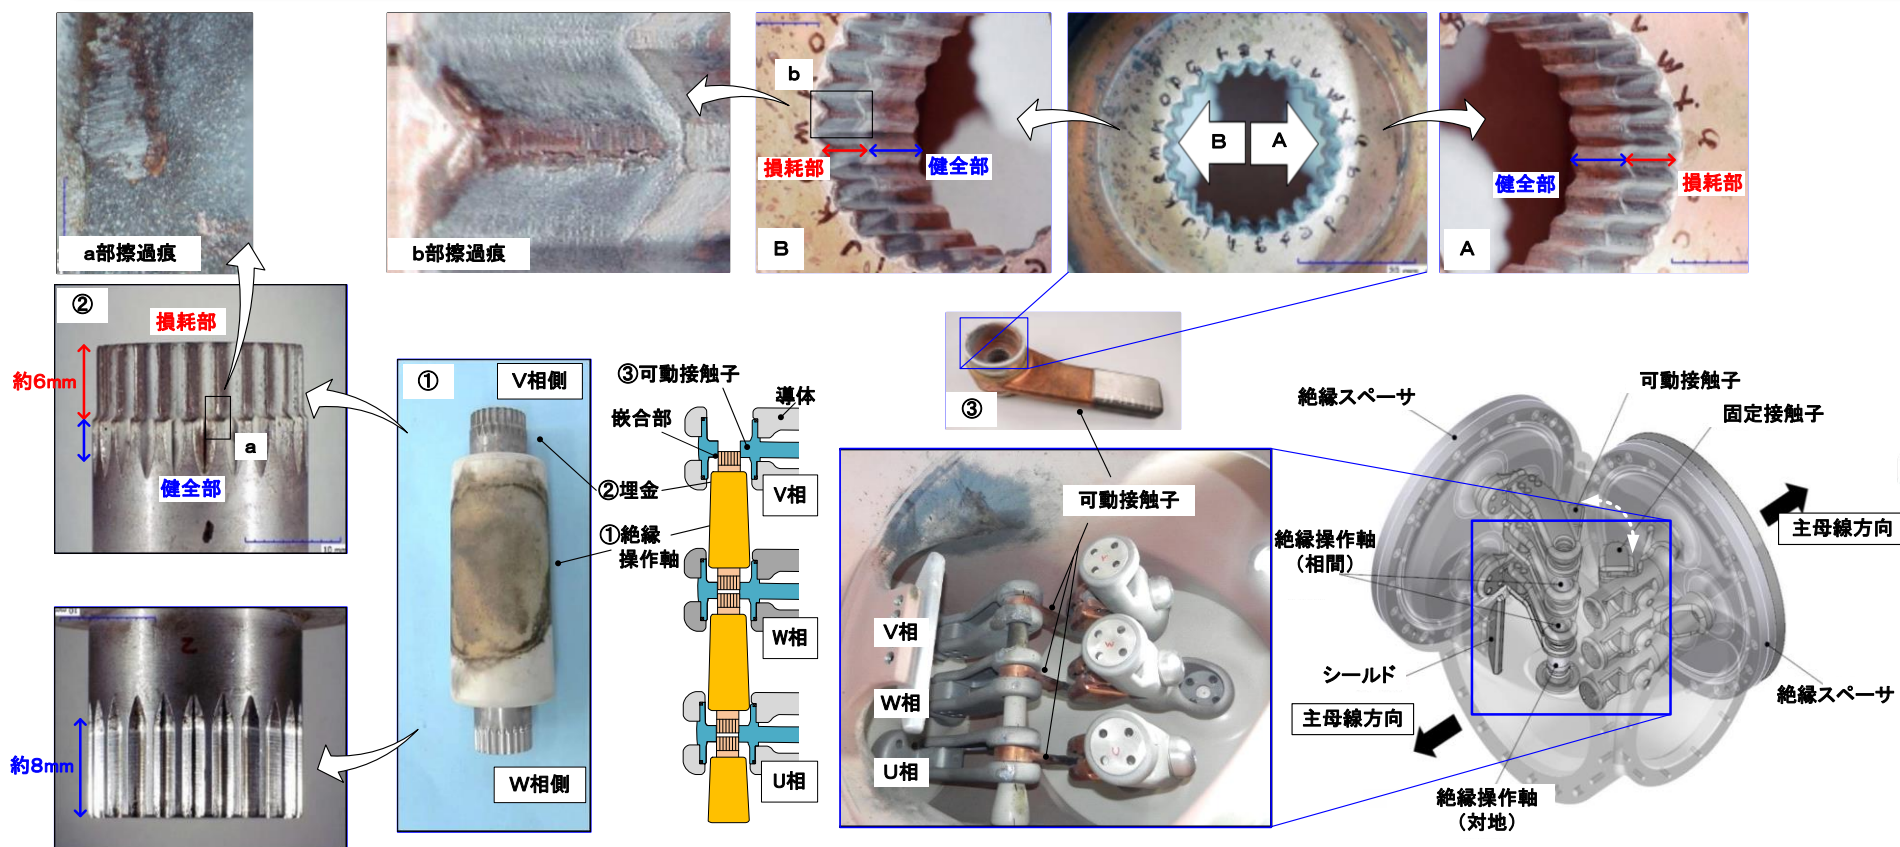
図2 断路器ユニット内部構造および確認結果

- ・ V相-W相間絶縁操作軸の上部埋金とV相可動接触子の嵌合部に損耗および嵌合部の山頂部付近に、機械的な衝撃で発生する擦過痕を確認した。
- ・ 当該部位以外には、放電に伴うフッ素化合物の堆積や放電痕以外の異常はなかった。

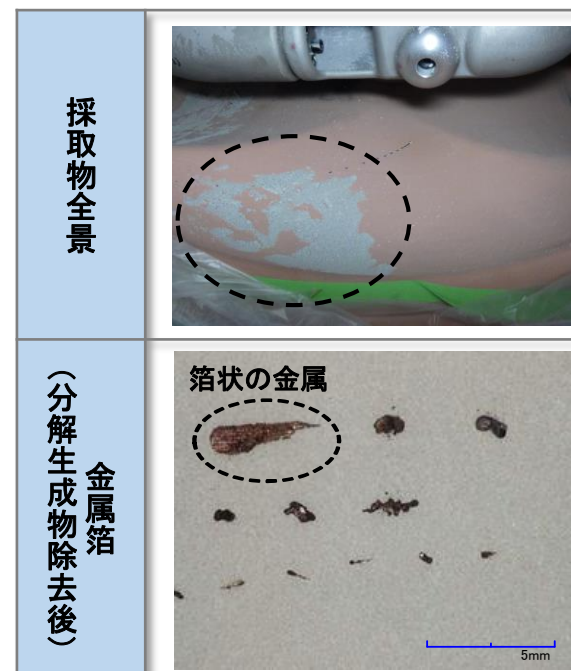
表4 採取物の拡大観察結果

- 相間短絡が発生したV相－W相間絶縁操作軸と健全なW相－U相間絶縁操作軸の表面汚損分析をした結果、V相－W相間絶縁操作軸において、絶縁操作軸の上部埋金（アルミ合金）と可動接触子（銅）の金属成分ならびにSF₆ガスの分解による成分を顕著に検出した。
- 断路器ユニット内部より採取した異物を確認した結果、放電に伴い発生する溶融金属以外の箔状の金属（最大で約4mm）を採取した。成分分析した結果、絶縁操作軸の上部埋金（アルミ合金）と可動接触子（銅）の金属成分を検出した。

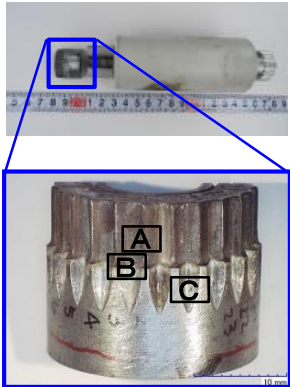
A (損耗部)

C (健全部)	<ul style="list-style-type: none"> ・V相-W相間絶縁操作軸の上部埋金は、機械的に損傷しない谷間（全24箇所）を含め均一に損耗しており、山径、谷径ともに健全部より小さくなっていることを確認した。 ・電子顕微鏡（SEM）にて上部埋金の損耗部の金属表面を確認した結果、熱影響により表面が溶融していることを確認した。 ・V相可動接触子の表面観察結果においても、同様に熱溶融による痕跡を確認したため、嵌合部における「ギャップ放電の発熱」より損耗（溶損）が発生した可能性があることを確認した。
	B (境界部)

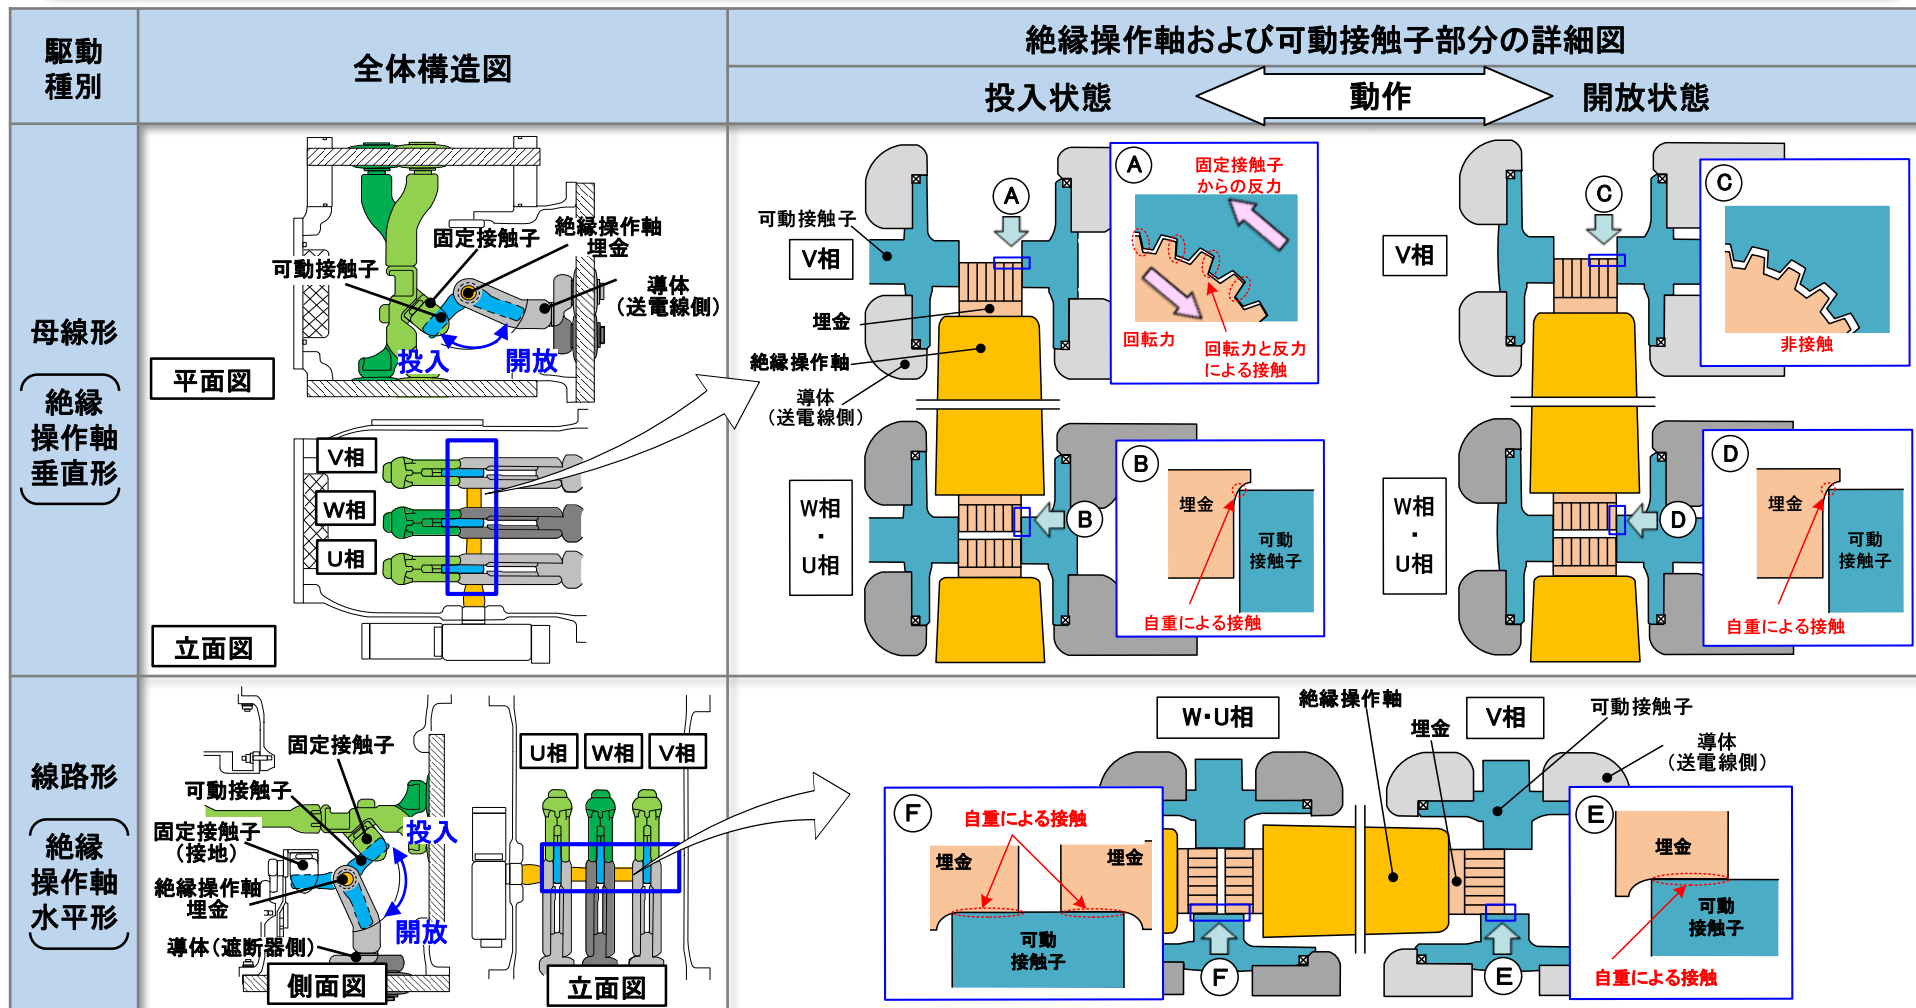
- ・ 嵌合部の非接触状態継続有無の確認を実施し、開放状態において、絶縁操作軸の上部埋金と可動接触子の非接触状態が継続する可能性を確認した（下図 © 部）。

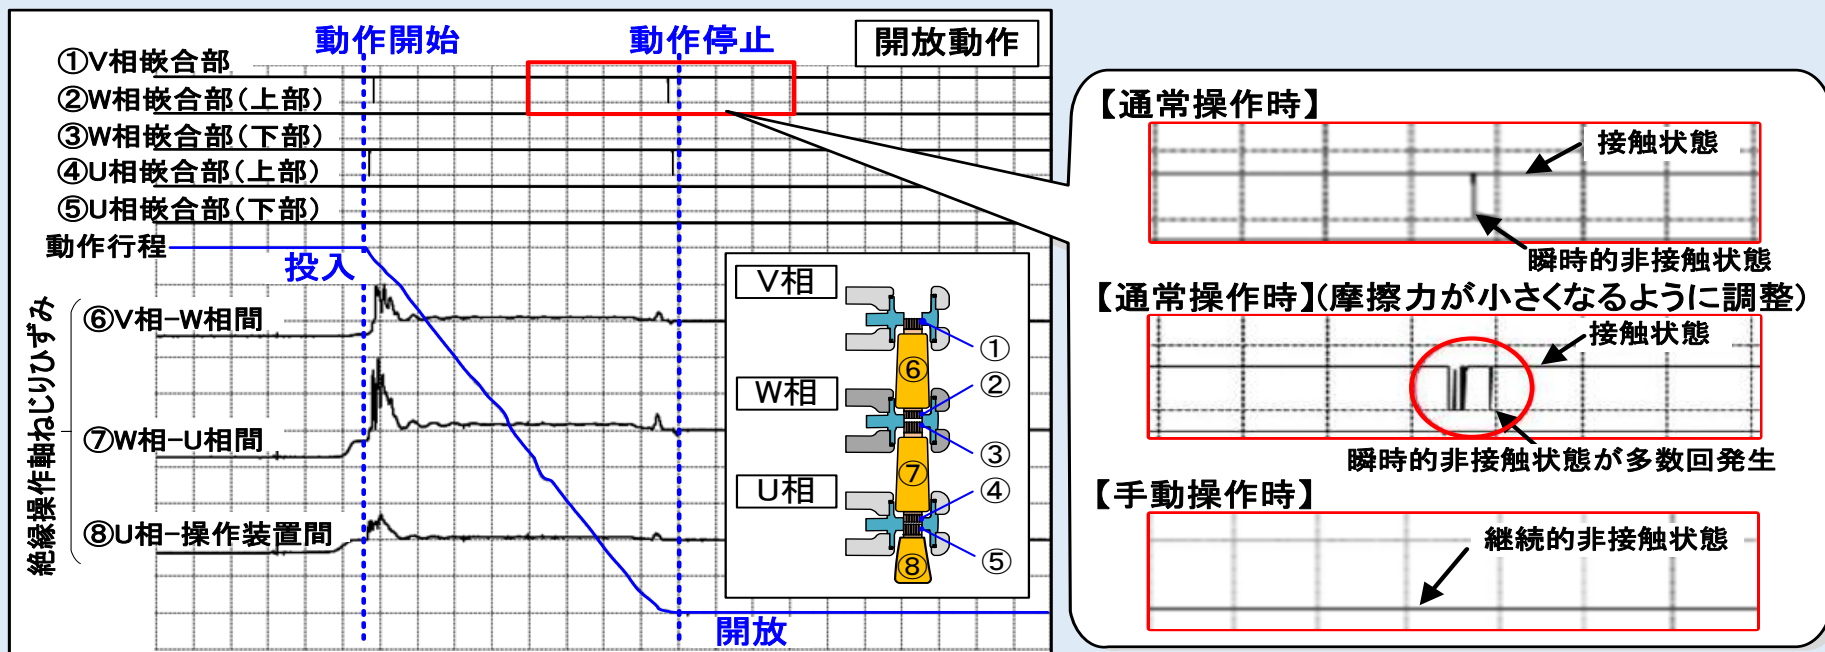
図3 嵌合部の非接触状態の継続確認結果

- ・ 絶縁操作軸と可動接触子間が非接触状態となり、隙間で放電現象が発生する可能性について、当該断路器と同型式の断路器を用いた実動作試験によって検証した。
- ・ 検証の結果、可動接触子の摩擦力が小さい場合に瞬時的な非接触状態が多数回発生し、開放動作終了後において非接触状態が継続する可能性があることを確認した。
- ・ 操作装置による通常開放操作では継続的な非接触状態を確認できなかったが、手動での微調整によって、継続的な非接触状態が再現することを確認した。

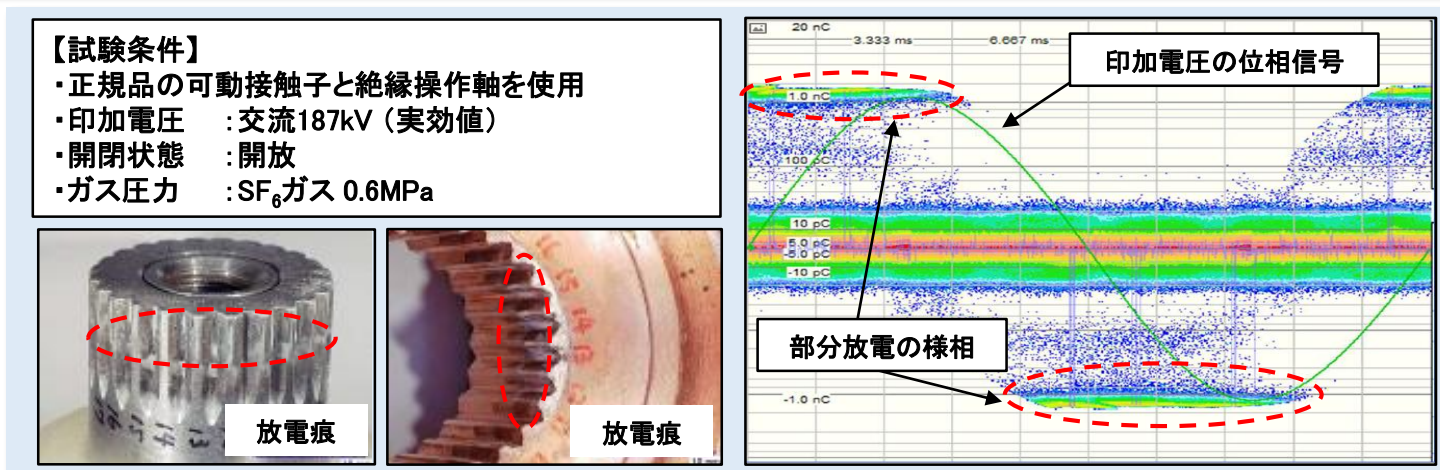
図4 嵌合部の放電有無検証試験結果

- ・ 当該断路器と同型式の供試体の絶縁操作軸の上部埋金と可動接触子を手動により非接触状態とし、主回路に187kVを印加した結果、部分放電が発生することを確認した。
- ・ 課電した状態で部分放電が継続することを確認し、放電後の嵌合部状態を観察した結果、一部白色化（フッ素化合物の付着）していることを確認した。
- ・ 可動接触子と絶縁操作軸の埋金の嵌合部に放電が継続した場合に、本事象と同等の損耗にかかる時間を算出した結果、200日程度であることを確認した。

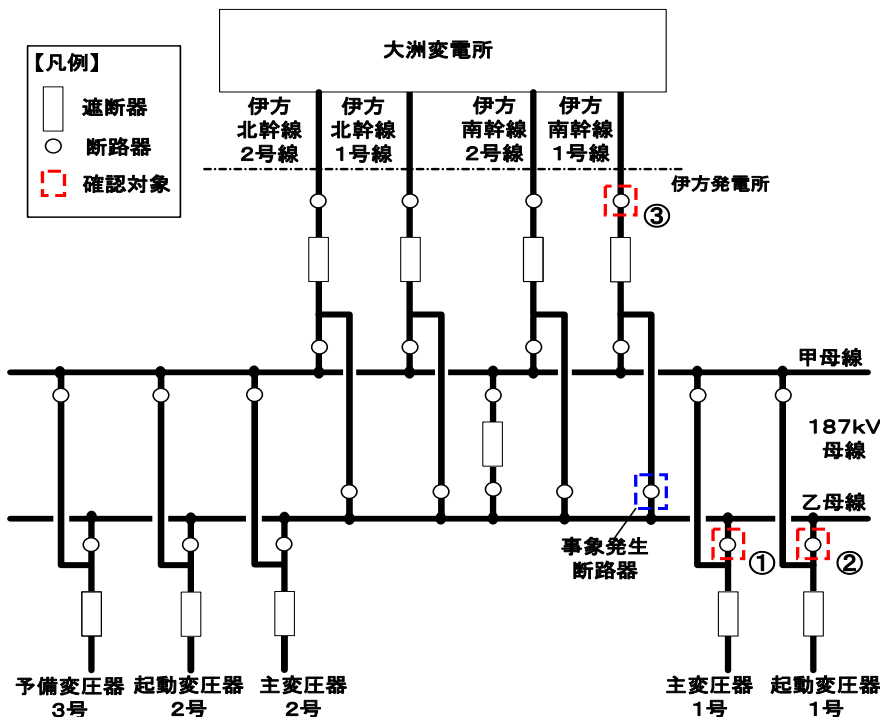
図5 断路器内部確認対象断路器

- ・ V相可動接触子上部の嵌合部に放電痕跡、損耗はなかった。
- ・ V相-W相間絶縁操作軸の上部埋金とV相可動接触子とは接触状態（テスターによる導通確認）であることを確認した。
- ・ 導体表面やユニット底部等にフッ素化合物やその他異物の存在はなかった。
