伊方発電所第3号機

燃料集合体点検時の落下信号発信について

令和2年3月
四国電力株式会社

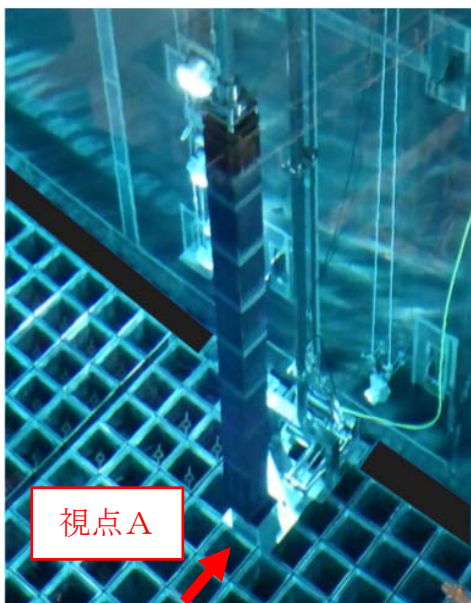
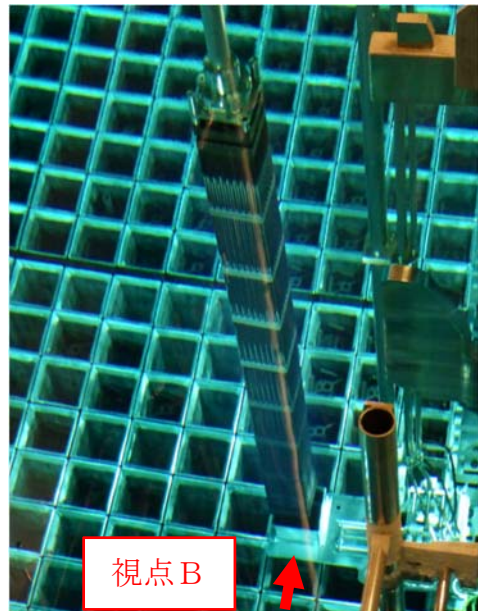
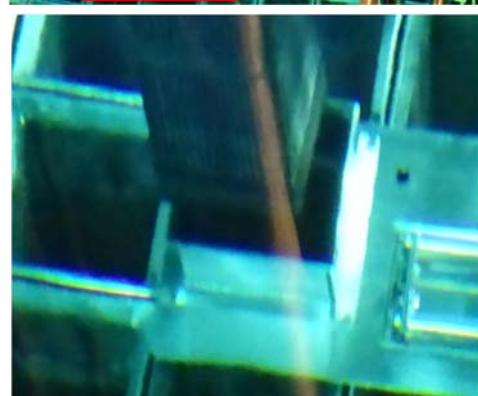
点検装置ラックへの燃料集合体の乗り上げ状況

点検装置ラックへの当該燃料集合体の乗り上げ状況を確認した結果、燃料集合体の下部ノズルにある4箇所の脚部のうち、3箇所の脚部が点検装置ラック頂部に乗り上げた状態であった。

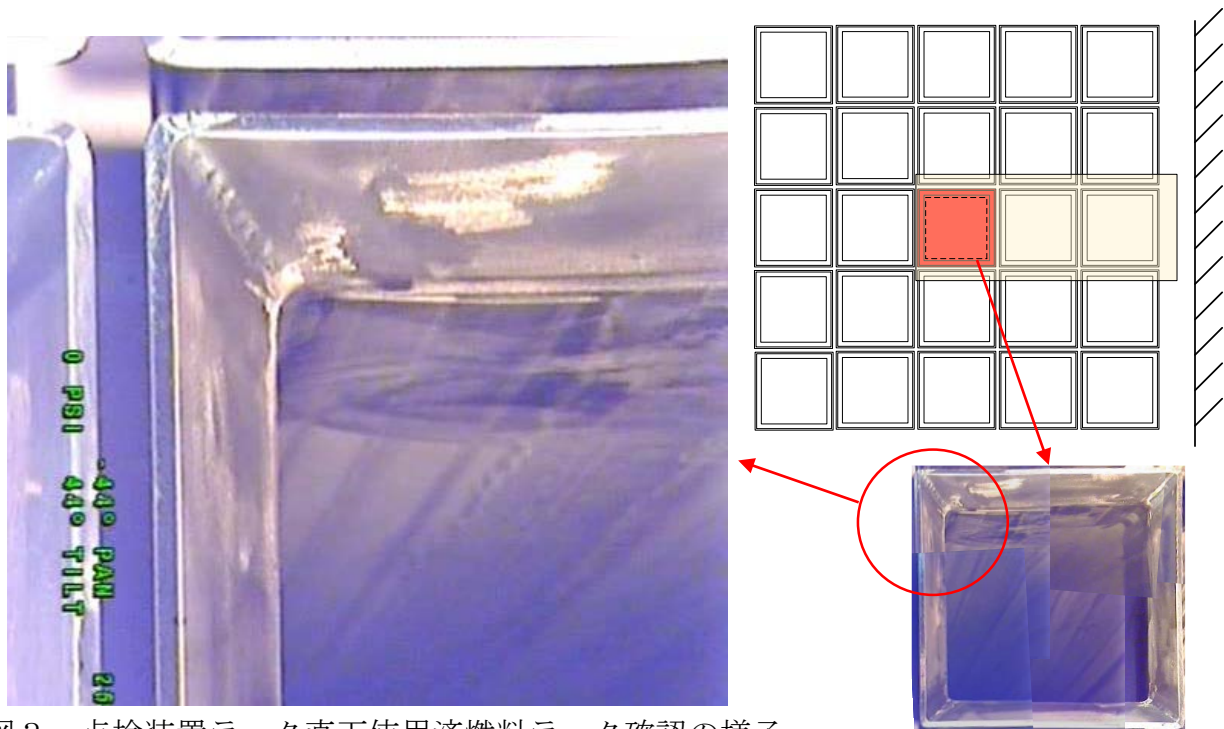
図3 点検装置ラック直下使用済燃料ラック確認の様子

使用済燃料ラックについて、水中テレビカメラにて外観確認を実施した結果、有意な傷、変形等がないことを確認した。

使用済燃料ラックの外観確認を実施した結果、点検装置ラックの直下に位置するものを含め全ての使用済燃料ラックについて有意な傷、変形等がないことを確認した。
