伊方発電所第3号機 燃料集合体点検時の落下信号発信について

(概要版)

令和2年3月17日

四国電力株式会社

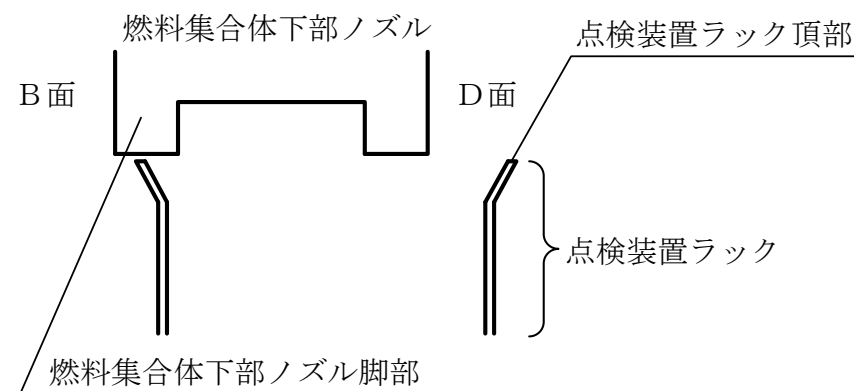
乗り上げ時断面図

状況を確認したところ、燃料集合体を点検装置ラックに挿入する際に、当該ラックの枠に乗り上げたことにより、使用済燃料ピットクレーンの吊り上げ荷重が減少したため、信号が発信したものであり、燃料集合体は落下していないことを確認した。

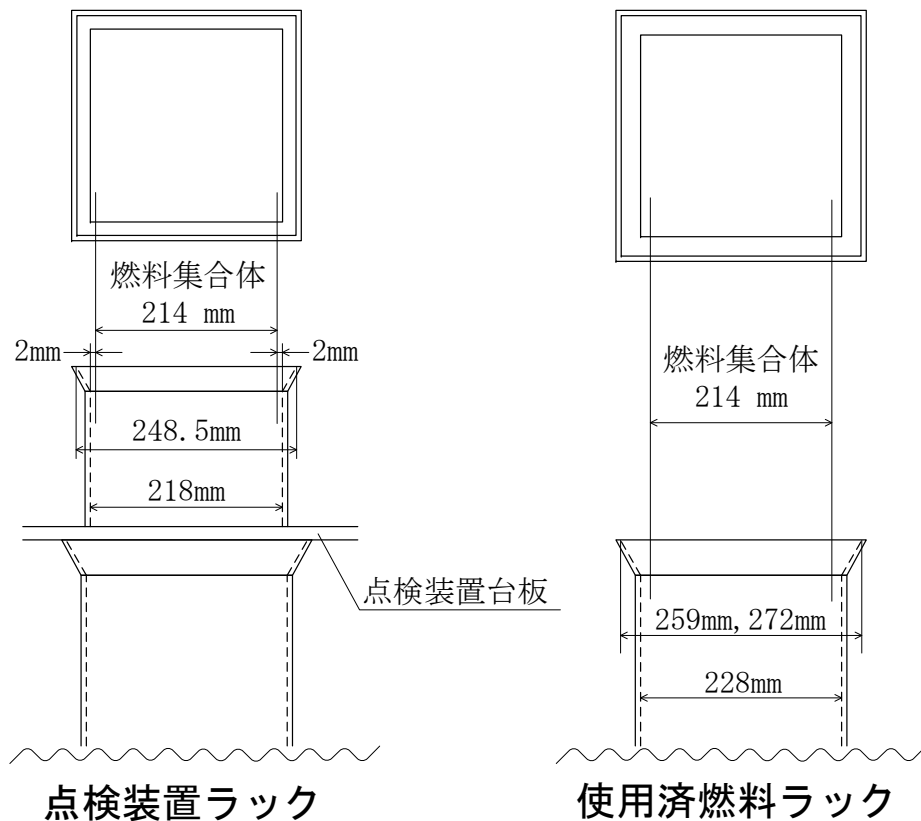
点検装置ラックの視認性

- 点検装置ラック開口部の寸法は、使用済燃料ラック(259mmおよび272mm)に対し、248.5mmと小さく設定されている。
- 点検装置ラックの胴部内寸法は、点検中の燃料集合体の揺れや回転を防止するため、燃料集合体の外寸(214mm)に対し、隙間を片側2mmに制限した値(218mm)に設定されている。
- 使用済燃料ピットの常設の水中照明により、点検装置ラックの操作員側に影ができ、点検装置ラック開口部が使用済燃料ラックに比べ、見え難い状況であった。

使用済燃料ピット内に設置されている常設の水中照明によって点検装置ラックにできる影により、点検装置ラック開口部の視認性が低下しており、点検装置ラックへの挿入状況の確認作業は使用済燃料ラックへの燃料集合体挿入作業に比べて難しい状況となっていた。

(2) 本点検作業時には、燃料集合体のセンタリングおよび点検装置ラックへの挿入状況を作業員が確認するための水中テレビカメラを設置するとともに、作業中の視認性向上を図るため、点検装置ラックを照らす水中照明を設置する。

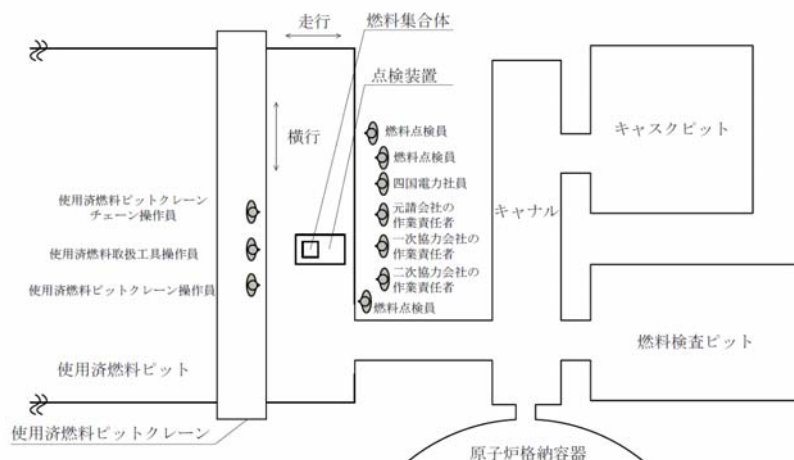
燃料集合体の点検における作業員の配員

燃料集合体のセンタリングおよび点検装置ラックへの挿入状況の確認作業は難度の高い作業であったが、これらの確認は操作員のみで実施しており、作業責任者による確認が行われていなかった。

(3) 燃料集合体のセンタリングおよび点検装置ラックへの挿入状況については、操作員に加えて、元請会社の作業責任者が、水中テレビカメラの映像によるダブルチェックを行うこととし、作業要領書に記載する。

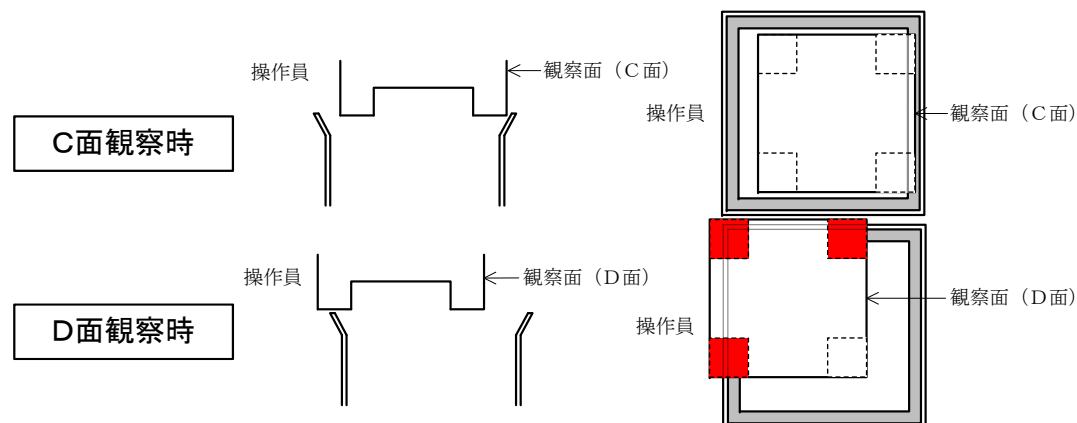
点検装置ラックへの燃料集合体挿入状況 (C、D面)

- 過去に3号機第13回および14回定期検査にて、合わせて2回実施した点検作業であり、作業要領書や作業体制について、過去2回と変更はなかった。
- 作業員については、燃料取扱作業の経験を有する者を配置していた。
- 本事象発生の直前の作業(当該燃料集合体C面の点検)時、燃料集合体を点検装置ラックに挿入しようとした際に、燃料集合体下部ノズルが点検装置ラック内側と接触し、燃料集合体の下降が自動停止した。使用済燃料ピットクレーンの吊荷荷重は、すぐに接触前の荷重に戻った。その後、燃料集合体を一度吊り上げ、センタリングに問題ないことを再度確認した後、慎重を期すため、インチング操作により燃料集合体を下降し、点検装置ラック内に挿入し、C面の点検を行った。
- その後、D面の点検を行うための燃料集合体の点検ラックへの挿入にあたっては、慎重を期すため、C面点検時同様にインチング操作により燃料集合体を下降させていたが、燃料集合体が点検装置ラックに乗り上げて、燃料集合体落下信号が発信した。使用済燃料ピットクレーンの吊荷荷重は、842kgから167kgに減少していた。
- 点検作業全体を通じて、燃料集合体のセンタリングおよび点検装置ラックへの挿入状況の最終的な確認は、クレーン上で操作している操作員のみが実施しており、作業責任者は直接確認できない状況であった。

C面観察時に荷重変動が発生した際、続く作業を確実に進めるため、一度作業の手を止め、当社社員および作業責任者を含めた作業員全員で次の対応についての認識を共有し合うなど、通常の燃料取扱作業時とは異なる対応が必要であったが、実施できていなかった。

(4) 作業要領書に荷重急変減少警報発信時の操作手順を追記するとともに燃料集合体を点検装置ラックに挿入する際の注意事項を以下のとおり追記し、作業開始前の読み合わせにおいて作業員全体に周知する。

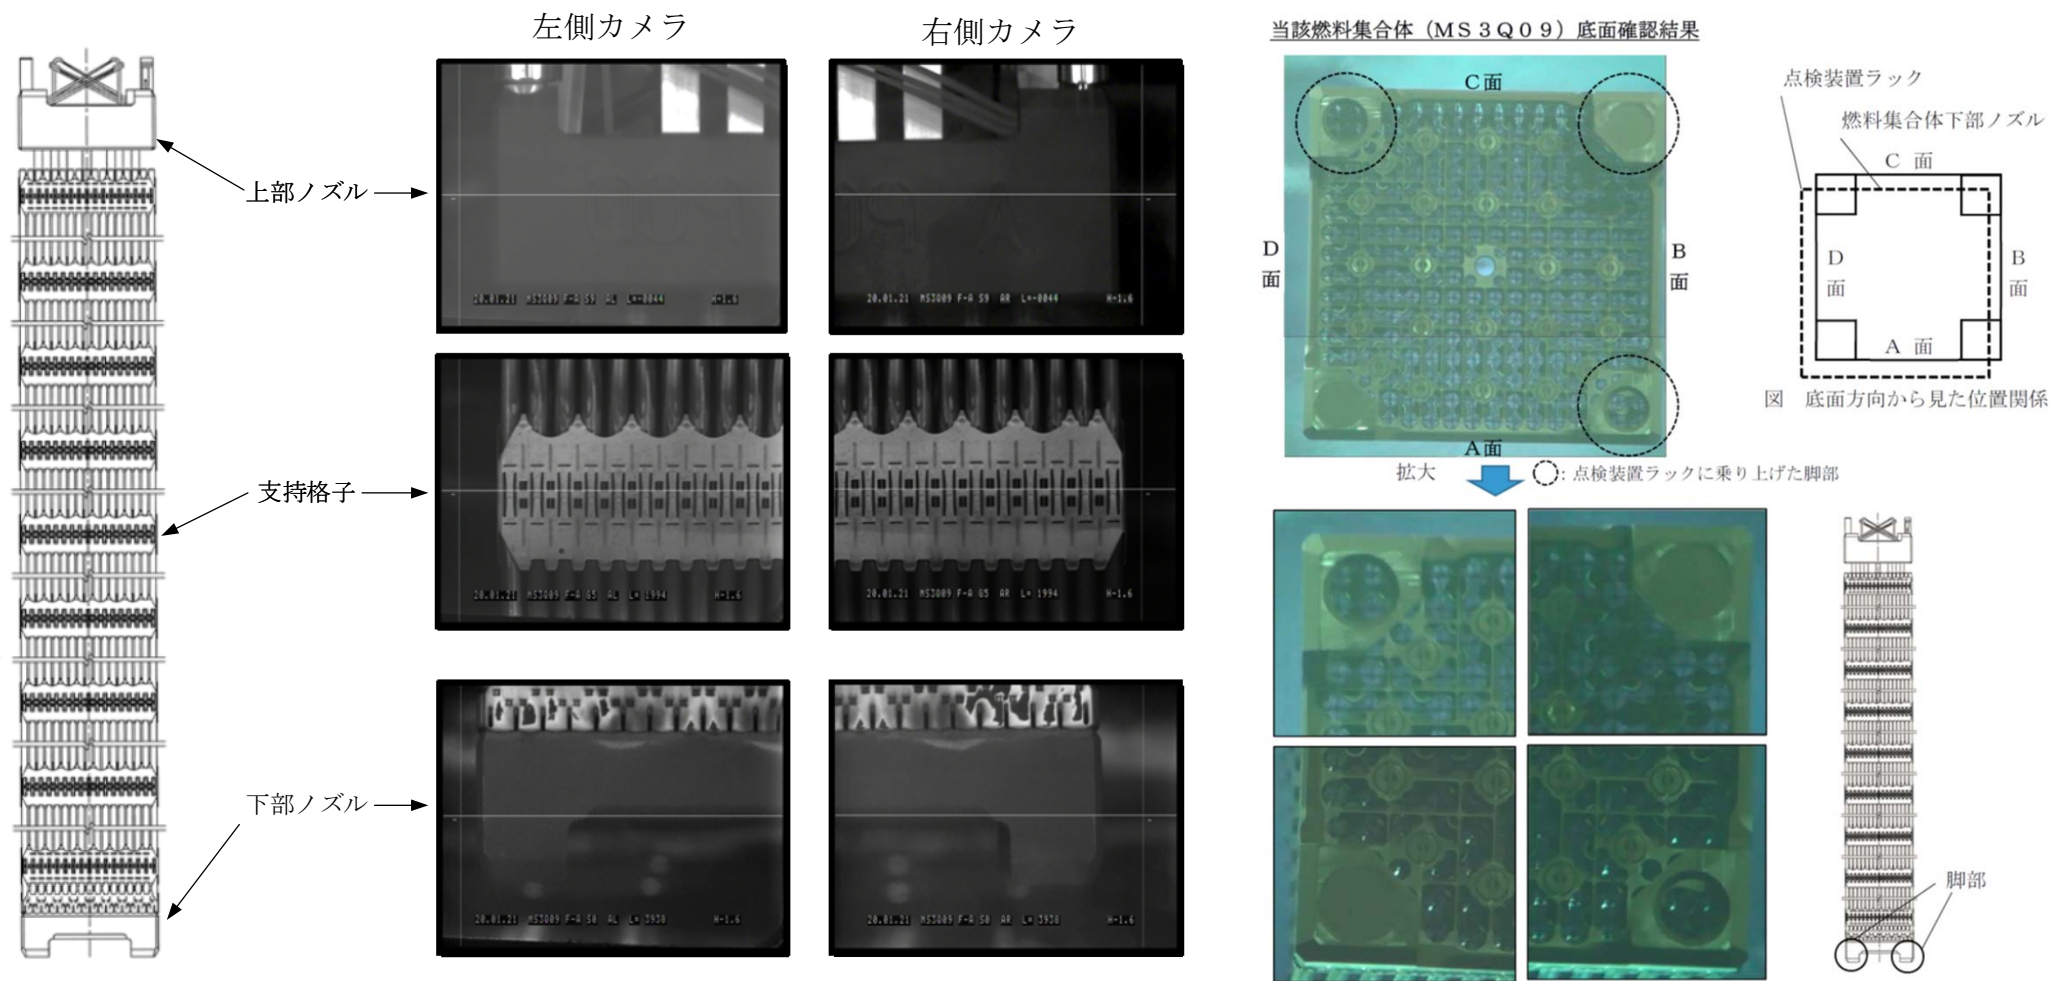
- 燃料集合体の側面および底面について、外観確認を実施し有意な傷、変形等がないことを確認した。
- 点検装置ラックに乗り上げた燃料集合体下部ノズル底面については、さらに詳細確認を実施し、有意な傷、変形等がないことを確認した。
- 当該燃料集合体が点検装置ラックに乗り上げた際に当該燃料集合体に作用した荷重を評価し、燃料集合体の設計において健全性が確認されている荷重に十分な余裕があることを確認した。

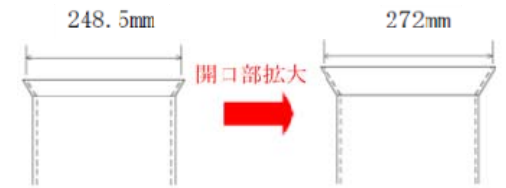
点検装置ラック開口寸法の拡大

点検装置ラック開口寸法が使用済燃料ラックの開口寸法よりも小さいため、使用済燃料ラックへの燃料集合体挿入作業に比べて難度が高い作業となっていた。

(1) 点検装置ラック開口寸法を拡大して、使用済燃料ラックと同等の開口寸法とする。
