福島第一原子力発電所
雑固体廃棄物焼却設備の溢水事象について
(原因／対策および今後の計画)

2020年3月9日

東京電力ホールディングス株式会社

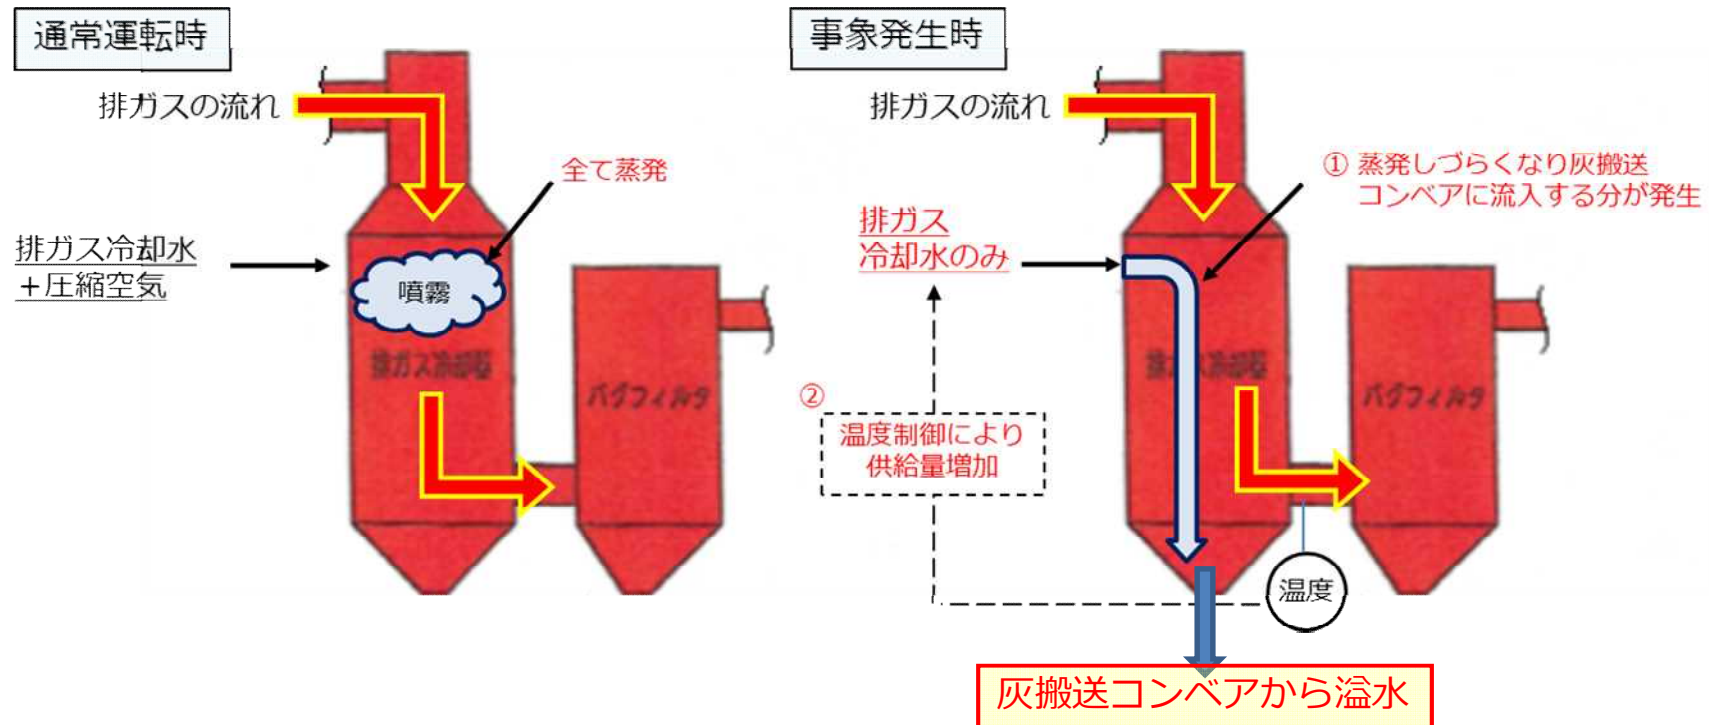
- ✓ 通常であれば冷却水と圧縮空気が混合され噴霧水になるが、圧縮空気が停止し冷却水のみが供給され続けていたため、蒸発しなかった冷却水が灰搬送コンベアから溢れた。

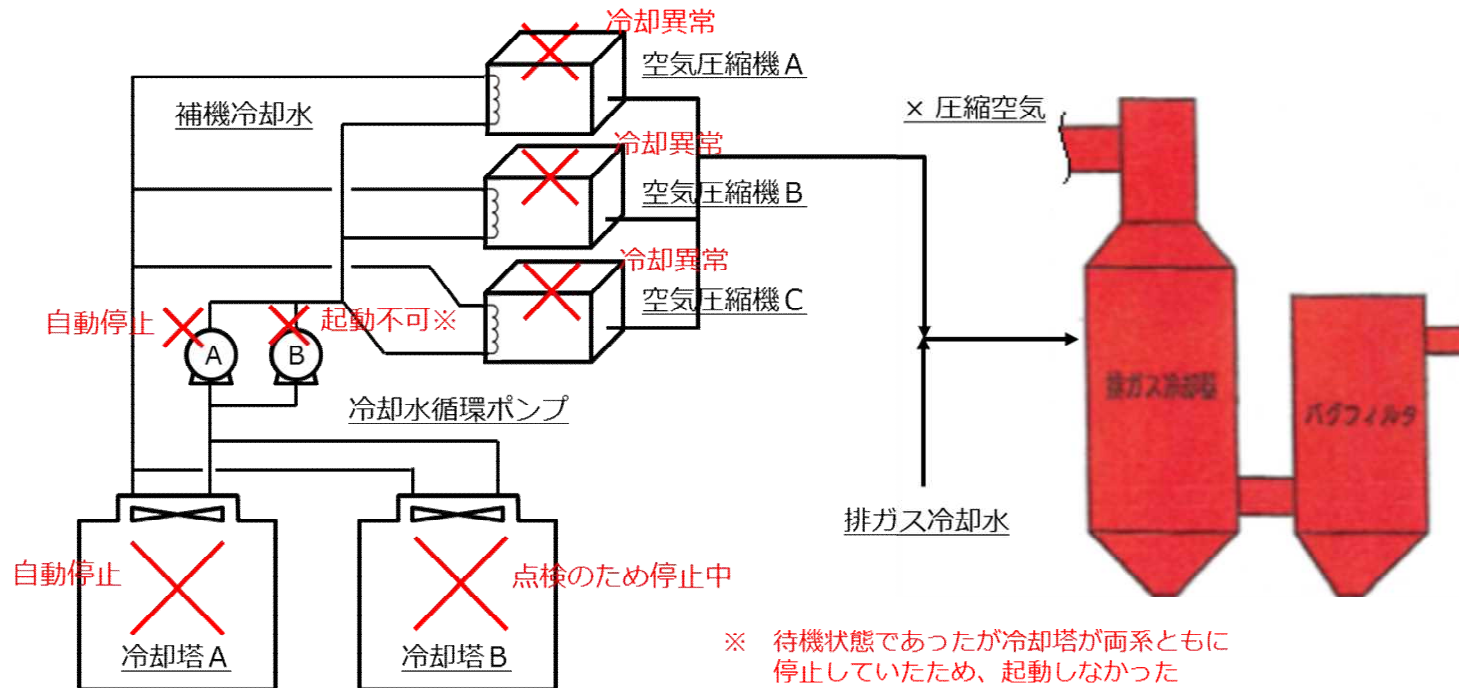
- 圧縮空気停止の原因について
- ✓ 冷却塔の機器トラブルにより補機冷却系統が十分に冷却されず、空気圧縮機において冷却異常が発生し停止した。
- ✓ 冷却塔は通常1台運転、1台予備であるが、予備機は冷却塔付の散水ポンプの固着により点検を控え停止中であった。

冷却塔の停止により空気圧縮機の補機冷却機能が低下したため、空気圧縮機が停止し圧縮空気が供給できなくなった

- ✓ 冷却塔の機器トラブルにつながった補給水弁の動作不良に対して対策を行った。
⇒ 補給水弁の交換、散水ポンプ・水槽の清掃、水質悪化抑制のための触媒投入
- ✓ 空気圧縮機が全停止させないための対策を整備した。

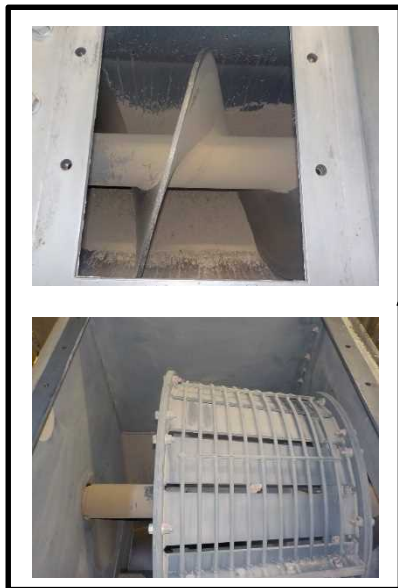
水冷スクリーコンベア内

- ✓ 内部調査では水冷スクリーコンベア内において、残水、漏えいした形跡、焼却灰の湿潤や機器の損傷は確認されなかった。
- ✓ 水冷スクリーコンベアの内壁には機器冷却水が通水されているが、機器冷却水の系統圧力の低下がみられなかった。その後、系統圧を確保・漏えい確認を実施し、異常のないことを確認したため、水冷スクリーコンベアから機器冷却水が流入した可能性はないと考える。

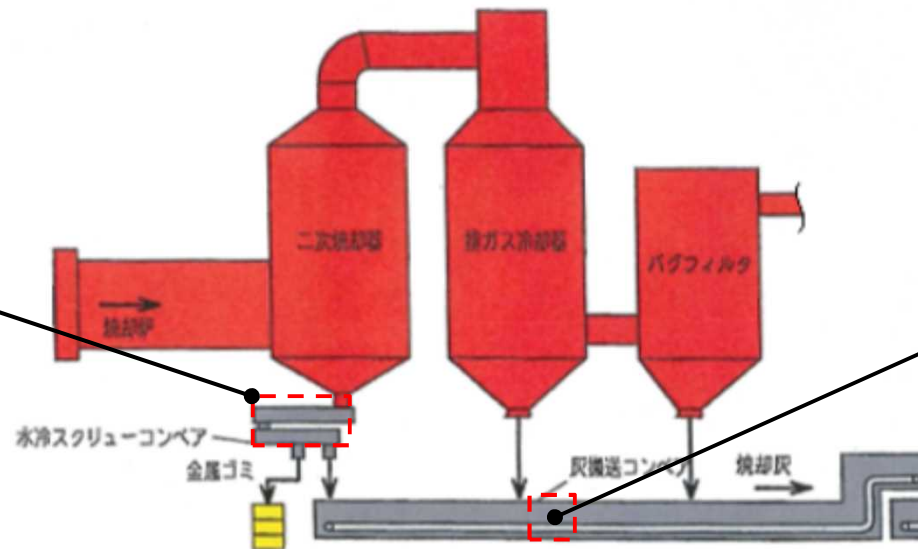
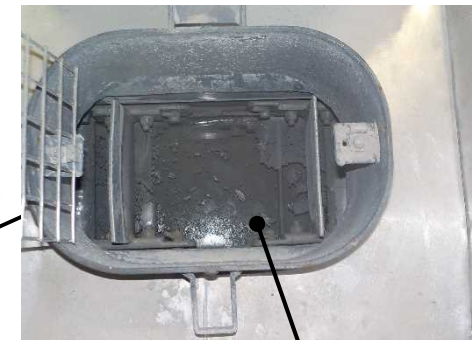
灰搬送コンベア内残水

- 発生事象
- ✓ 2019年5月27日に運転中の雑固体廃棄物焼却設備 A 系の灰搬送コンベア周りにおいて水漏れが発見された。（推定漏えい量：約240L、範囲：約30m×8m）
- ✓ A 系の焼却運転停止操作、焼却設備補機冷却水系を隔離したところ、漏えいは停止した。
- ✓ 漏えい水の分析では放射性物質（Cs-134：2.774E+02Bq/L、Cs-137：3.771E+03Bq/L、全β：4.157E+03Bq/L、トリチウム：検出限界値未満（<8.075E+01Bq/L））が確認された。
- ✓ 漏えいした水は室内に留まっており、建屋外への水の漏えいはない。

- 灰搬送コンベア内に水が溜まった推定原因
- ✓ 灰搬送コンベアでは水を使用していないが、前段の① 水冷スクリーコンベアでは機器冷却水、② 排ガス冷却器では排ガス冷却水として、ろ過水が使用されていることから、いずれかの機器からコンベア側にろ過水が流入し、焼却灰に触れることで放射性物質を含む水が発生、漏えいに繋がったものと考えられる。

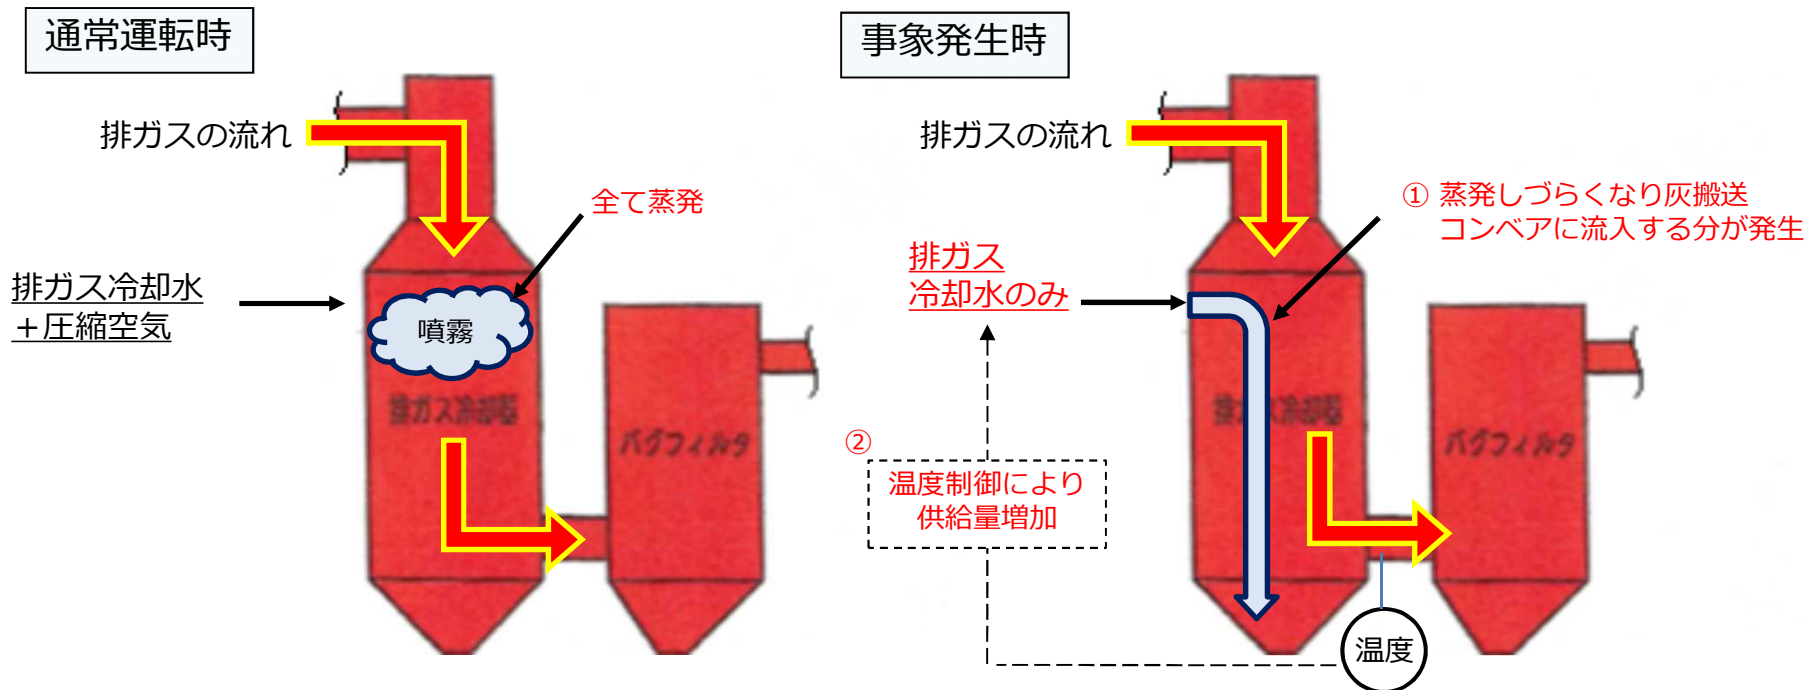
- ✓ 一方、事象発生時、排ガス冷却水の供給量が通常の $1.2\text{m}^3/\text{h}$ から $3.7\text{m}^3/\text{h}$ と過剰になっていた。
- ✓ 供給量過剰のタイミングにおいては空気圧縮機がトリップしており、圧縮空気が供給されていなかった。

圧縮空気が未供給のため冷却水が噴霧されずに蒸発できなかった排ガス冷却水が排ガス冷却器から灰搬送コンベア内に流入した可能性が高いと考える。また、空気圧縮機がトリップしても排ガス冷却水を積極的に供給し続ける設計であり、排ガス冷却器出口温度が高くなったことから自動制御により供給量が多くなったと考える。

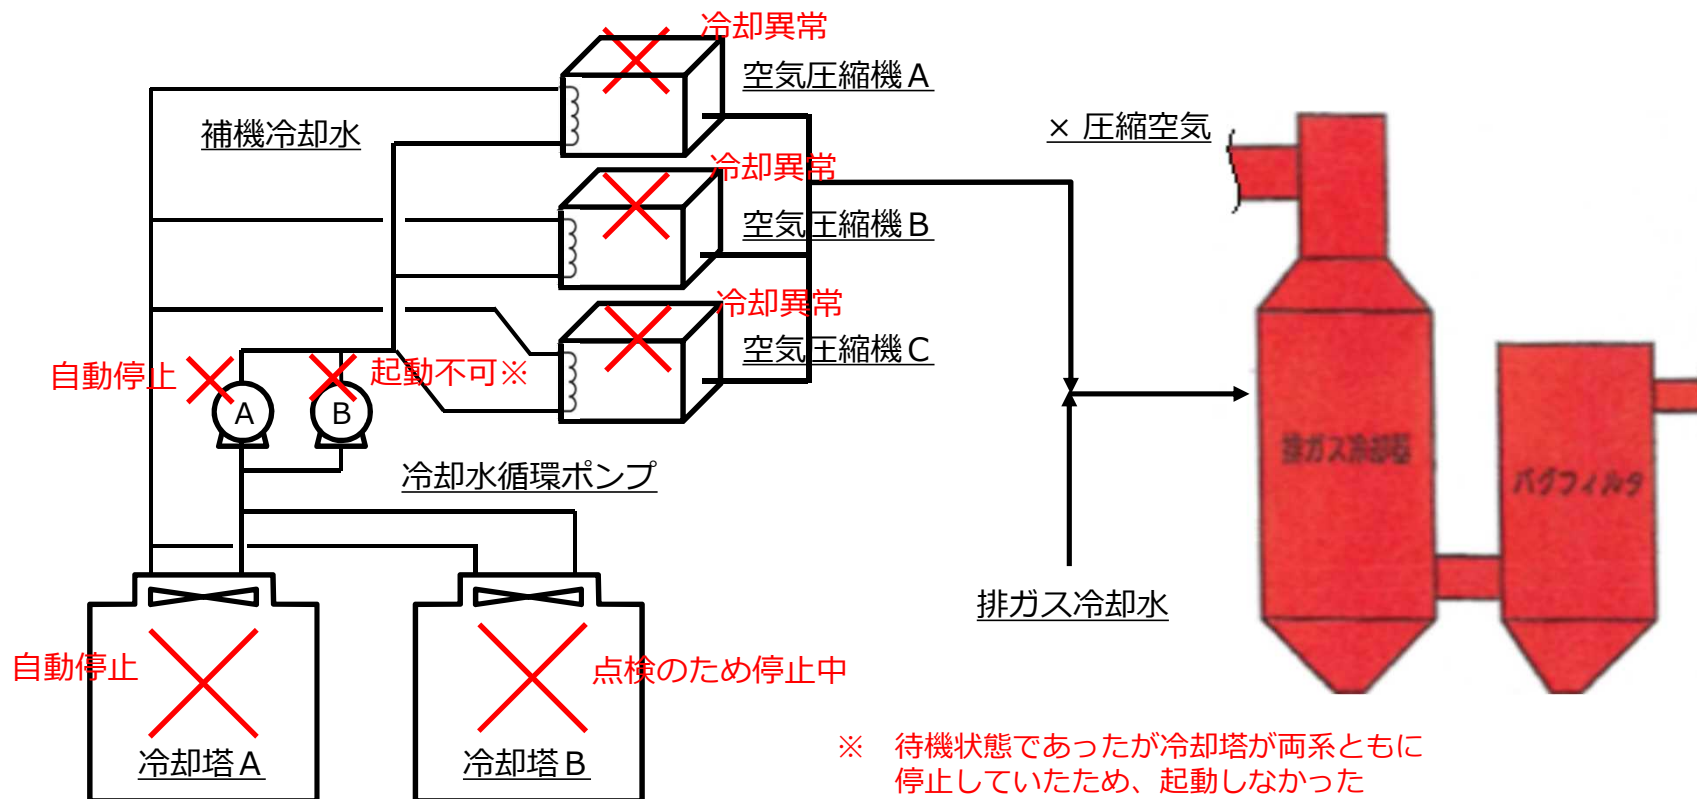
- 排ガス冷却器で正常に噴霧できなかった原因について
- ✓ 冷却塔 A の水位低により冷却水循環ポンプ A が自動停止した。これにより補機冷却系統が十分に冷却されず、空気圧縮機においても冷却異常が発生し停止した。
- ✓ 冷却塔は通常 1 台運転、1 台予備ですが、B 系は冷却塔付の散水ポンプの固着により点検を控え停止中であり、予備機なしの状態であった。

冷却塔の停止により空気圧縮機の補機冷却機能が低下したため、空気圧縮機が停止し圧縮空気が供給できなくなったと考える。

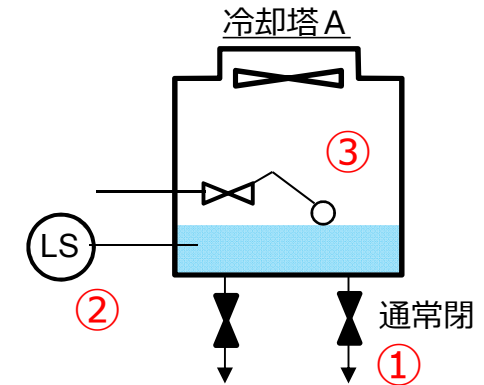
- 冷却塔A水位低となった理由について
- ✓ 水位低を示した原因としては、①ドレン弁のシートパス、②液位接点の動作不良、③補給水弁の動作不良が考えられる。

- ①ドレン弁 (2箇所) のシートパスは確認されなかった。
- ②液位スイッチの動作設定値のズレや固着などの不良箇所は確認されなかった。
- ③補給水弁の開動作に固着や動作が緩慢などの動作不良が確認された。

確認箇所	冷却塔A	冷却塔B
① ドレン弁	シートパス異常なし	シートパス異常なし
② 液位接点	動作異常なし	動作異常なし
③ 補給水弁	新品へ交換済み	新品へ交換済み
④ 散水ポンプ	動作異常なし	清掃により固着解消
⑤ 水槽	清掃実施済み	清掃実施済み

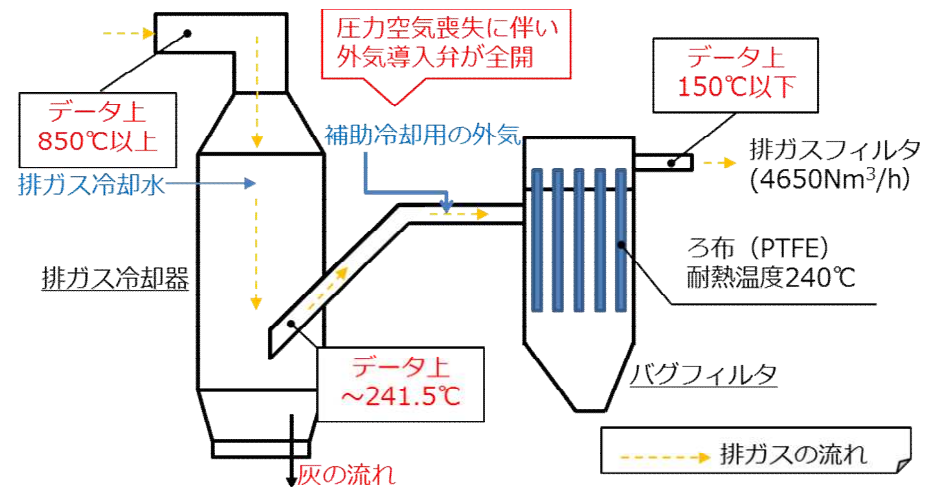
- 冷却塔Aのみ (冷却塔B停止中) で焼却運転を継続した理由について
- ✓ 冷却塔がトリップしたとしても、焼却運転が自動停止し炉を冷却するインターロックがあることを把握していたため、問題ないと考えていた。
- ✓ 焼却運転は停止するが、蒸発するしないに関わらず排ガス冷却水のみが供給され続ける設計となっていた。

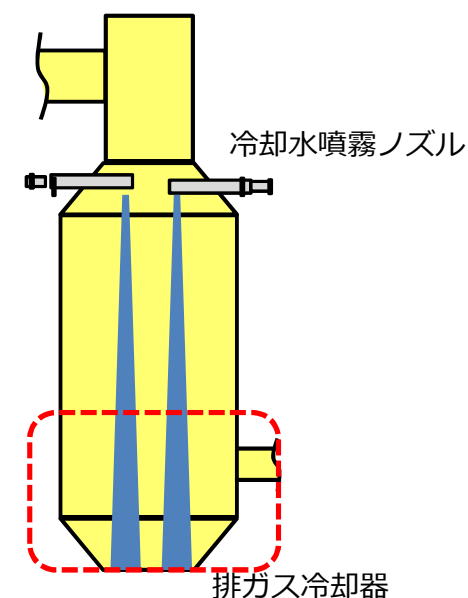
耐火材内面が急冷・急収縮することでの影響が考えられる。

- ✓ 冷却水噴霧ノズルは先端部が耐火材から離れ、下向きに注入されるため耐火物に直接排ガス冷却水が触れる可能性は低い。

念のため、下部の耐火材（図中 ）について目視確認を実施し、健全であることを確認した。
