放射性物質分析施設の設置について（案）

2020年3月9日

東京電力ホールディングス株式会社
国立研究開発法人日本原子力研究開発機構

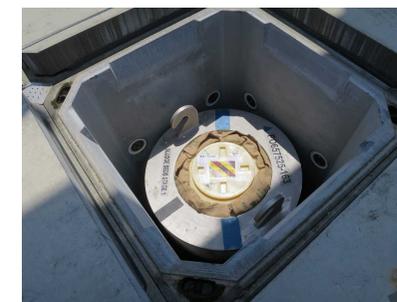
- ・管理状態“A”
- ・バウンダリ優先度3

判定理由：ボックスカルバート本体の内部はライニングされた堰の機能を有している。H I C全量漏えいした場合の系統外流出を考慮し、漏えい検出装置による漏洩監視をしている。

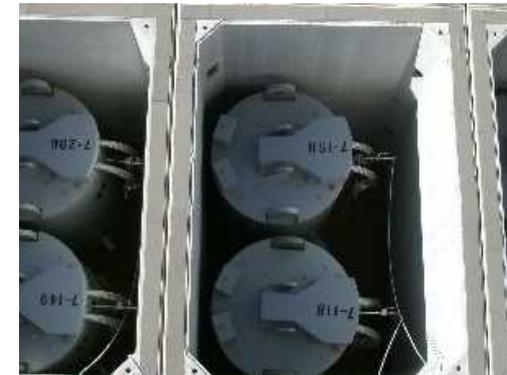
- ・管理状態“ A ”
- ・バウンダリ優先度 3

判定理由：吸着塔（KURION, SARRY）は、淡水洗浄後に抜き取りを行い保管していることから、局部腐食による吸着塔内包物の漏えいの可能性は非常に低い。
なお、週 3 回の外観点検および集水マスのスミア測定を行い、漏えいの監視を行っている。

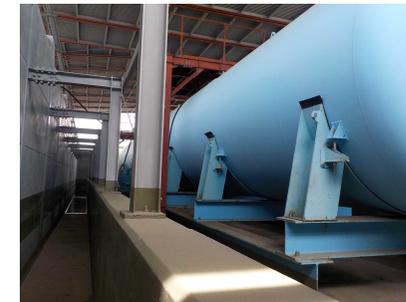
- ・管理状態“A”
- ・設備優先度5

判定理由：点検長計による管理を行っており、経年劣化（腐食）を考慮し
外観点検・板厚測定を行っている。

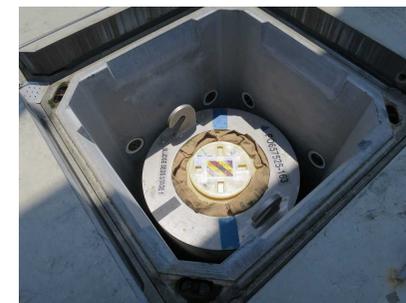
②ボックスカルバート（第三施設）

- ・管理状態“A”
- ・設備優先度5

判定理由：点検長計による管理を行っており、コンクリートの亀裂・剥離・
割れを考慮し外観点検を行っている。

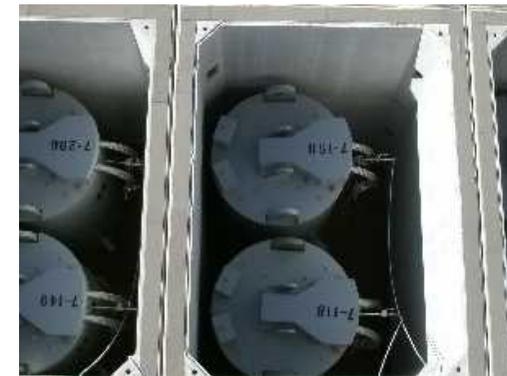
ボックスカルバート

- ・管理状態“A”
- ・設備：設備優先度 5

判定理由：点検長計による管理を行っており、コンクリートの亀裂・剥離・割れを考慮し外観点検を行っている。

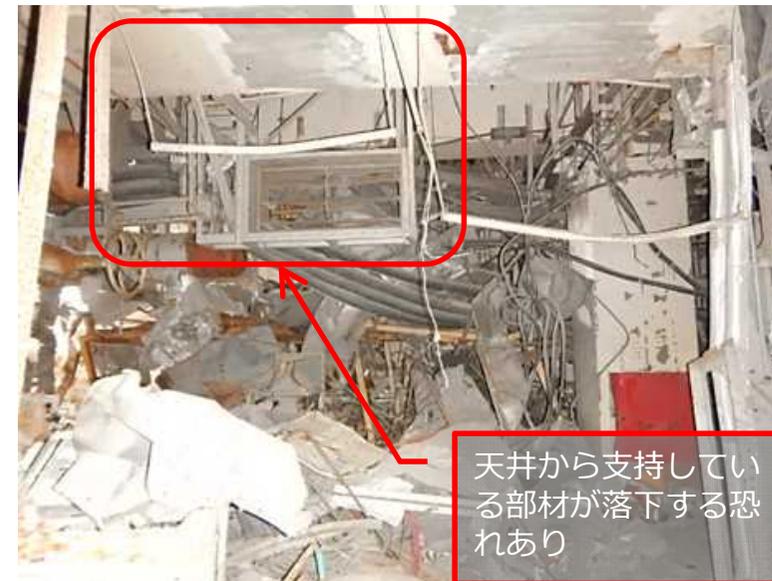
判定理由：原子炉建屋内各所において、足場材・ダクト・瓦礫などが不安定な状態で散乱しているため、落下する可能性が高い。

ただし、落下物の直下周辺に稼働中の設備がなく作業員が立ち入る可能性のない場合は、建物優先度 2 と判定する。

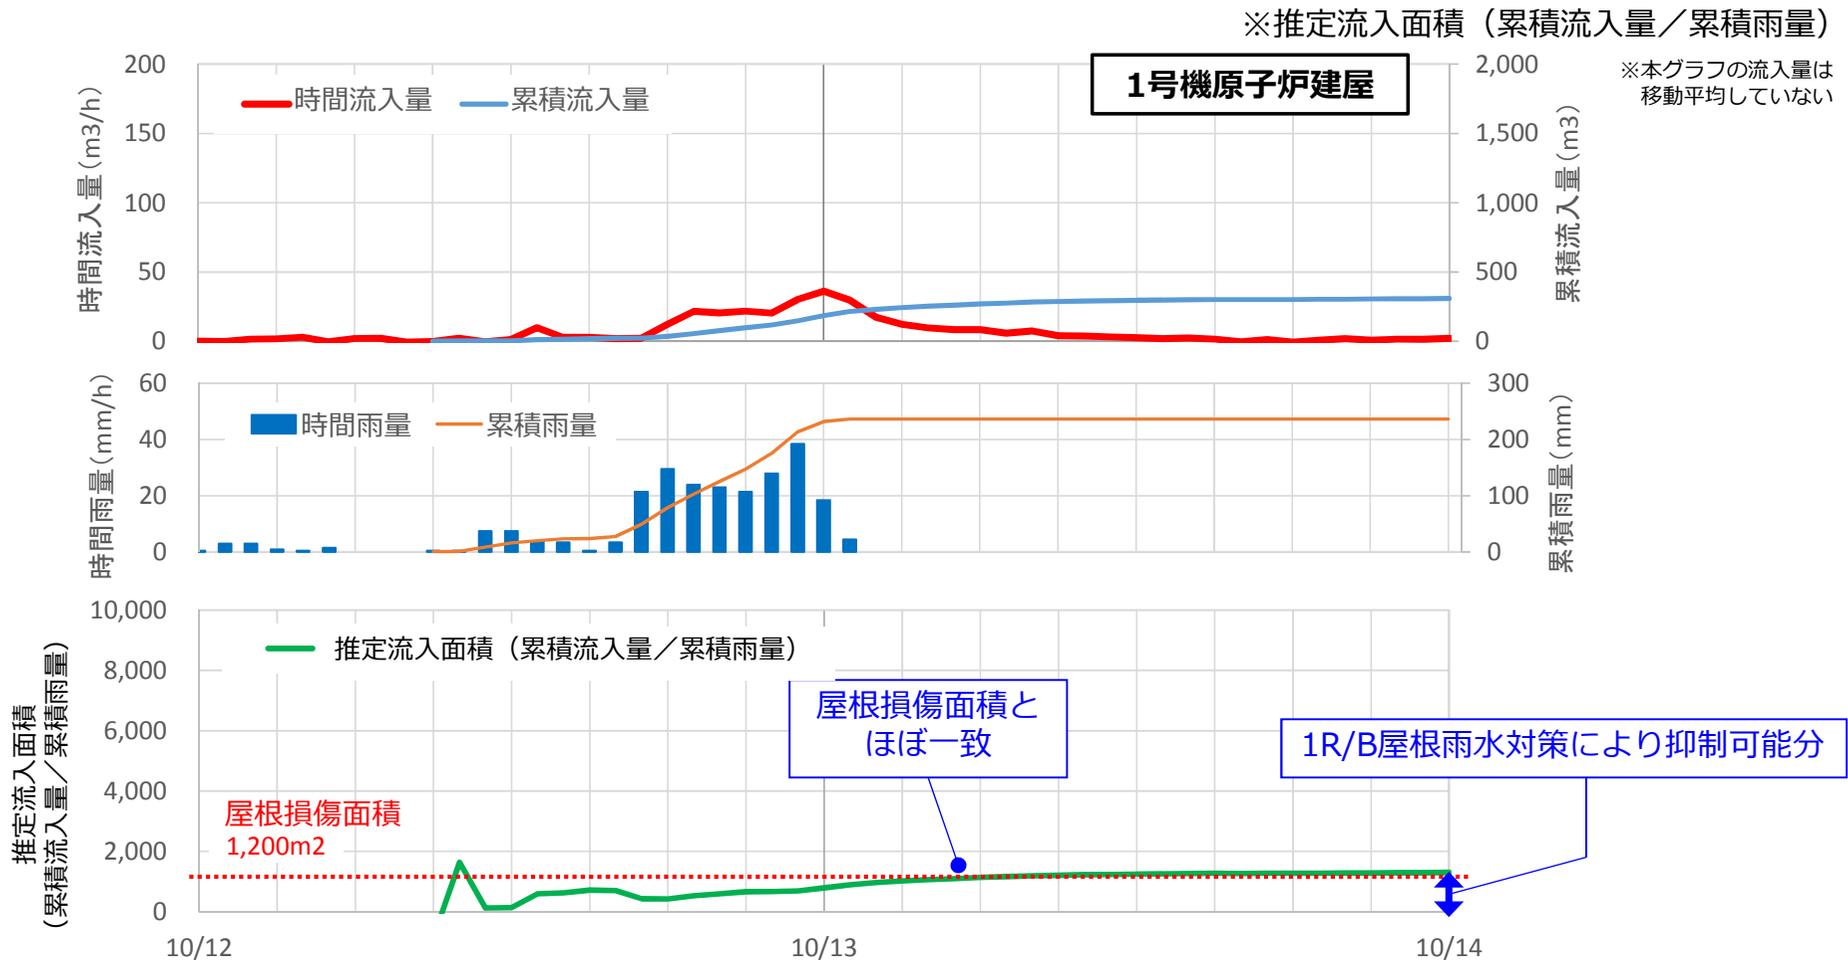
1号機原子炉建屋(1R/B)

- 1R/Bは屋根が損傷しており、雨水が直接建屋に流入している。損傷面積は約1,200m²である。
- 降雨時の推定流入面積※は約1,200m²に収束しており、損傷面積と一致している。
- 1R/Bの建屋への流入経路は屋根への雨水の直接的な流入であり、屋根カバー設置等の雨水流入対策を実施することで抑制されると評価される。（2023年度頃に対策実施予定）

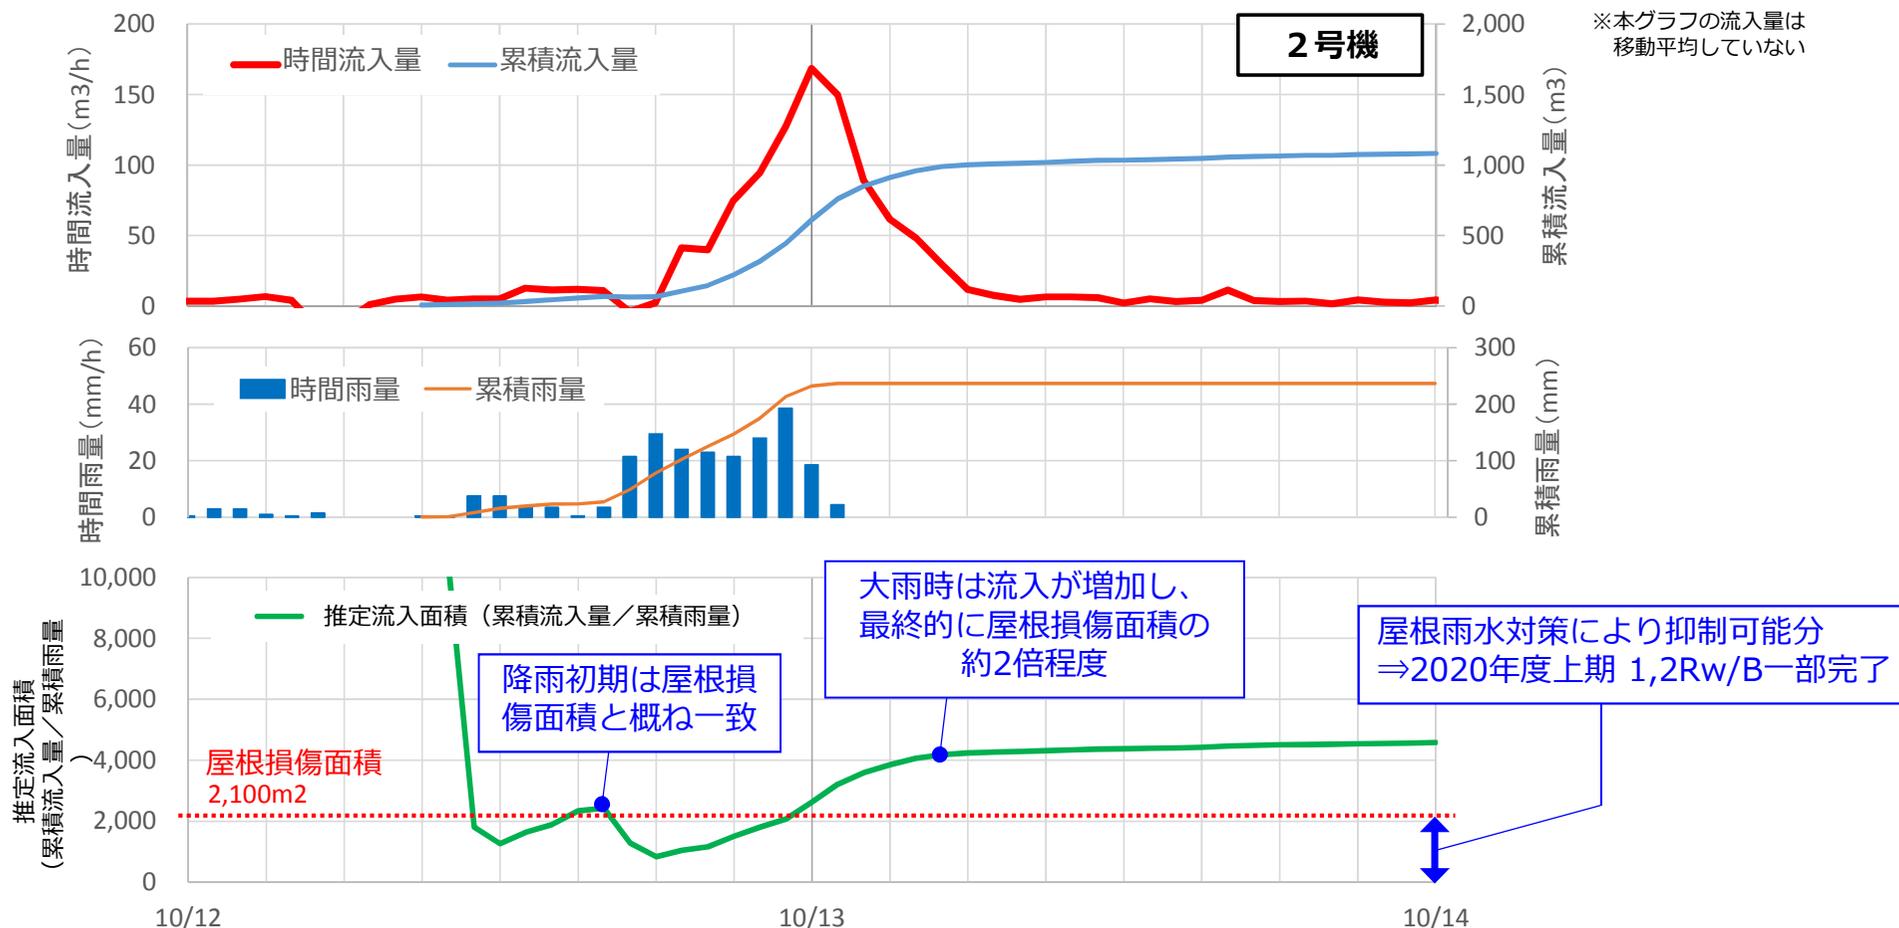
2号機

- 2号機は1,2Rw/Bの屋根が損傷しており、雨水が直接建屋に流入している。損傷面積は約2,100m²である。
- 推定流入面積は降雨初期は損傷面積と概ね一致するが、大雨時に流入が増加し最終的には損傷面積の2倍程度の約4,000m²となっている。
- 1,2Rw/Bの屋根雨水対策により、大雨時の流入は少なくとも半分は抑制可能である。（2023年度完了予定）
但し、屋根以外の経路からの流入が考えられるため、今後の建屋水位の低下に合わせ、建屋接続トレンチの止水、2 T/B雨水排水場所の変更を実施する。（今後、R/BとT/Bが分離できれば更に分析を実施する）

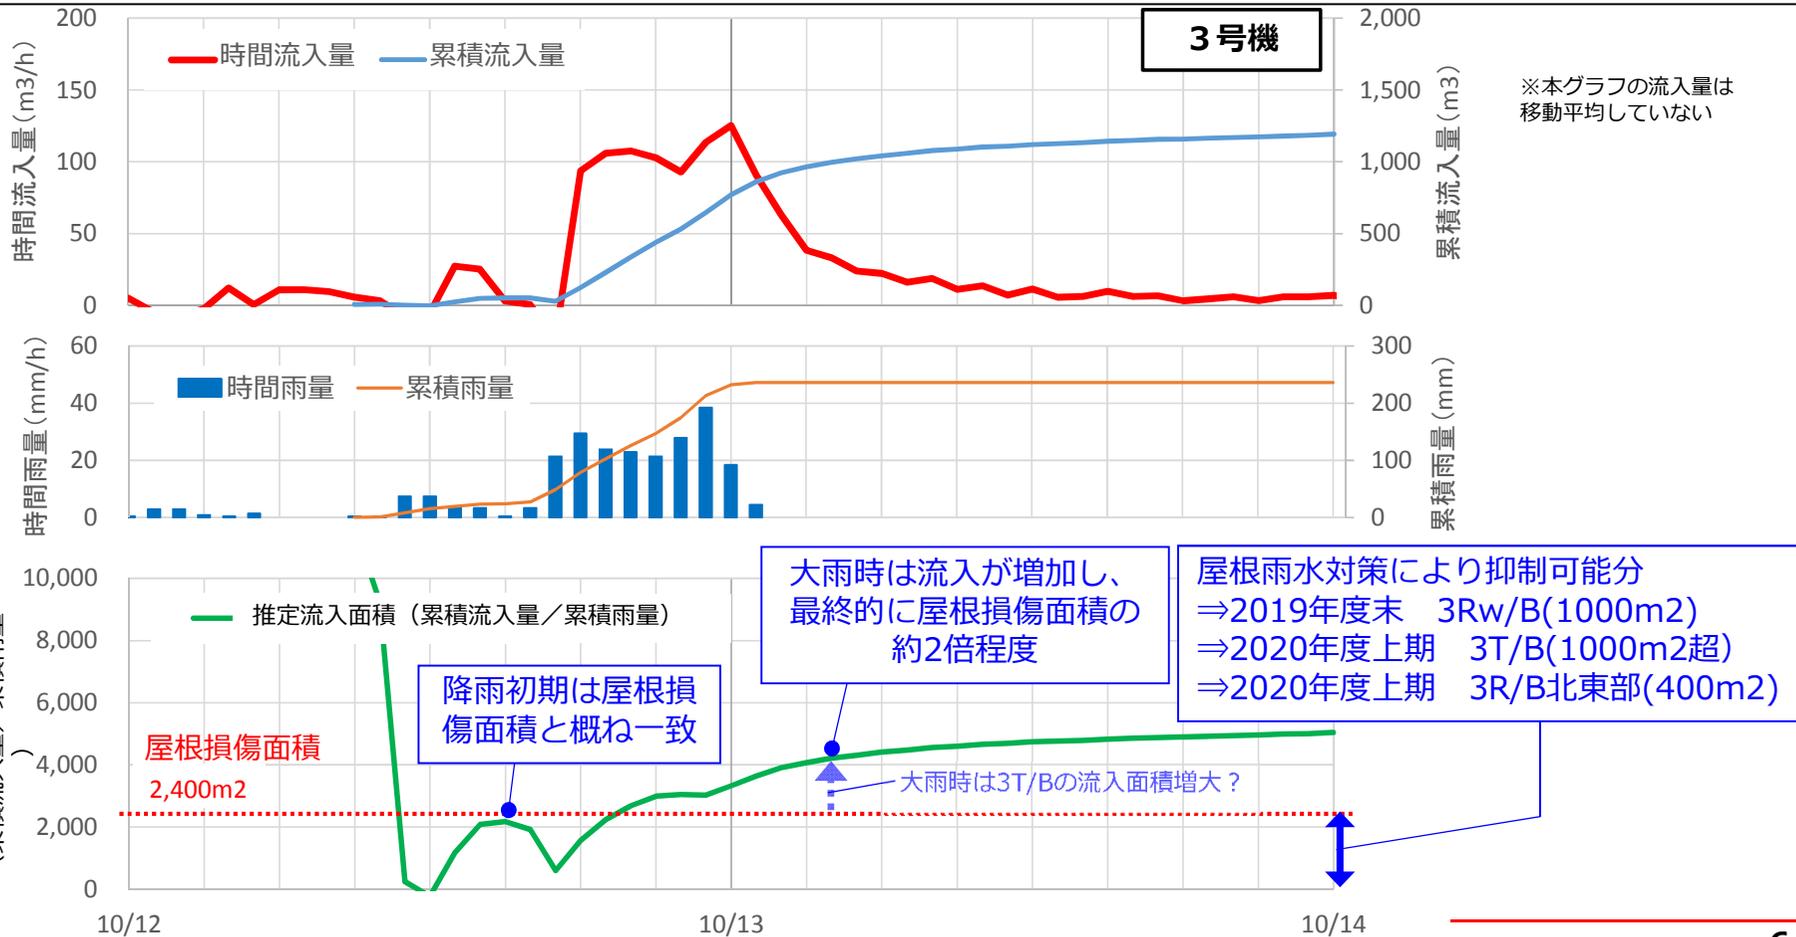
3号機

- 3T/B等の屋根が損傷しており、面積は約2,400m²程度である。(3T/B:1,000m²、3Rw/B:1,000m²、3R/B:400m²)
- 推定流入面積は降雨初期は損傷面積と概ね一致するが、大雨時に流入が増加し最終的には損傷面積の2倍以上の約5,000m²程度である。
- 屋根雨水対策により大雨時の流入は少なくとも半分程度は抑制可能である。(～2020年度上期完了予定)
⇒3T/Bは屋根に穴が開いているが、損傷面積を穴周辺に限った面積を想定しており(15ページ参照)、大雨時は雨水が排水しきれず穴周辺に対して周囲からの流れ込みが発生していると想定している。

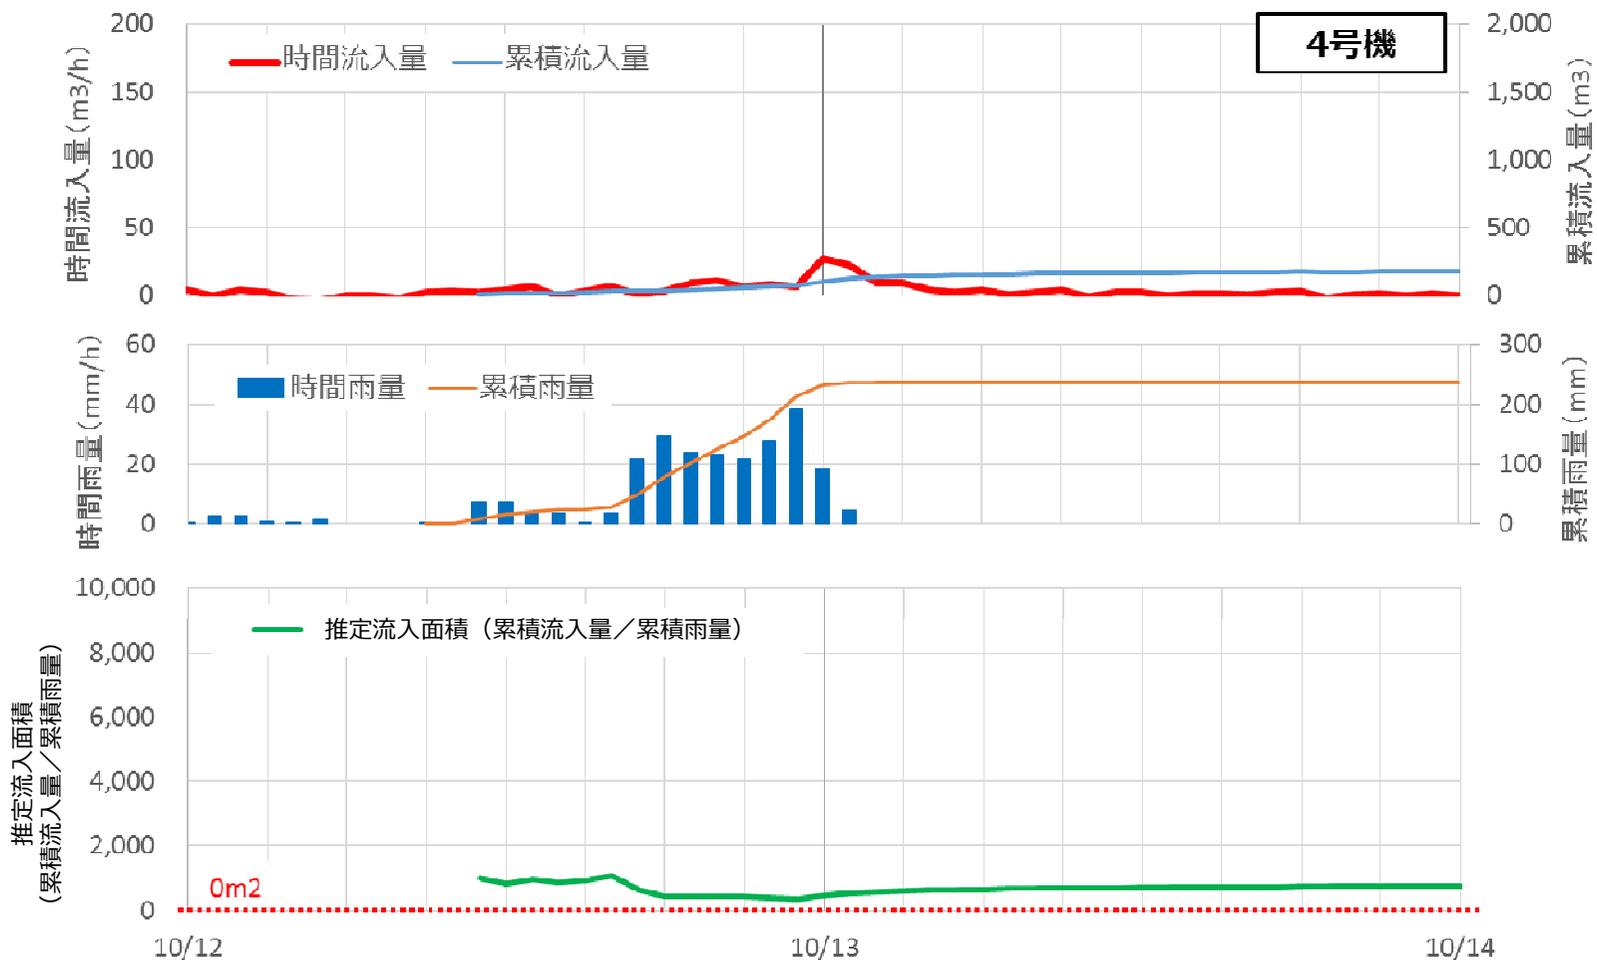
4号機

■ 4号機は、屋根の損傷は無い為、降雨時も他の号機と比較して少ない状況である。

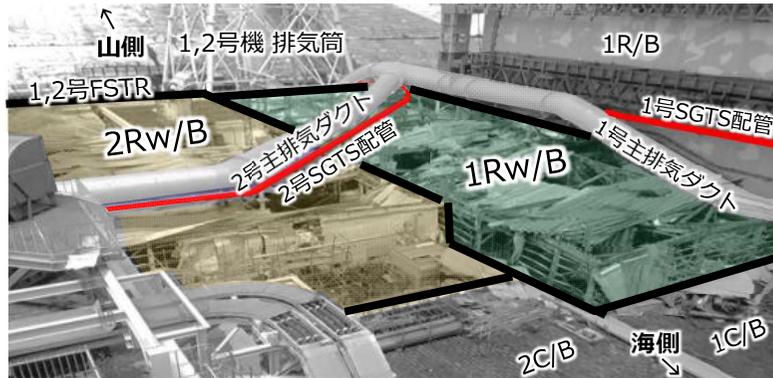
- 1,2Rw/Bは2階の既存鉄骨屋根が大きく損傷しており、上部を主排気ダクト・SGTS配管が通っている。
- 雨水は2階床開口等から地下階に流下していると推定し、2階の鉄骨等のガレキ撤去と床面清掃を行う計画。
- SGTS配管撤去作業を考慮してガレキ撤去を図3の通り工区分けし、ガレキ撤去とSGTS配管の処置を繰り返しながら工事を進める計画。
- 2月25日より有人作業による①工区の床面清掃に着手し、1/2排気筒解体工事完了後には、重機を用いたガレキ撤去を開始する予定。

【図1】Rw/B全景写真 東側(2T/B屋上)より撮影 2018年7月

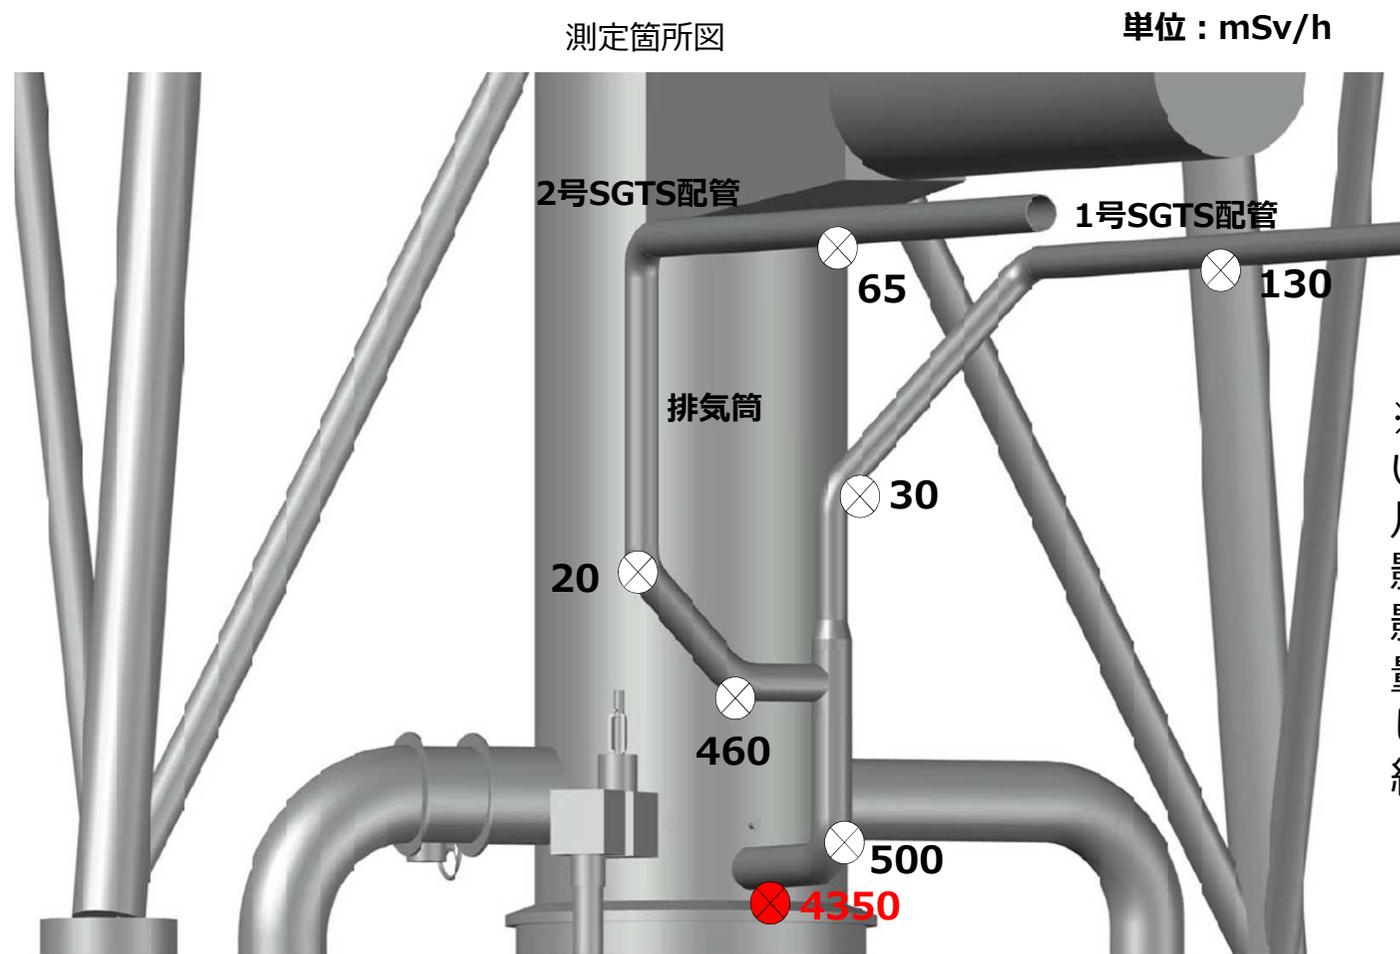
- 2020年2月12日に実施した線量測定結果より、配管水平部が比較的高い箇所となり、最大で排気筒接続部にて約4.3Sv/hであった。

※排気筒接続部については、2013年12月にγカメラにより撮影している。その撮影結果を基に周辺線量率を点線源と仮定して評価した結果、約25Sv/hであった。

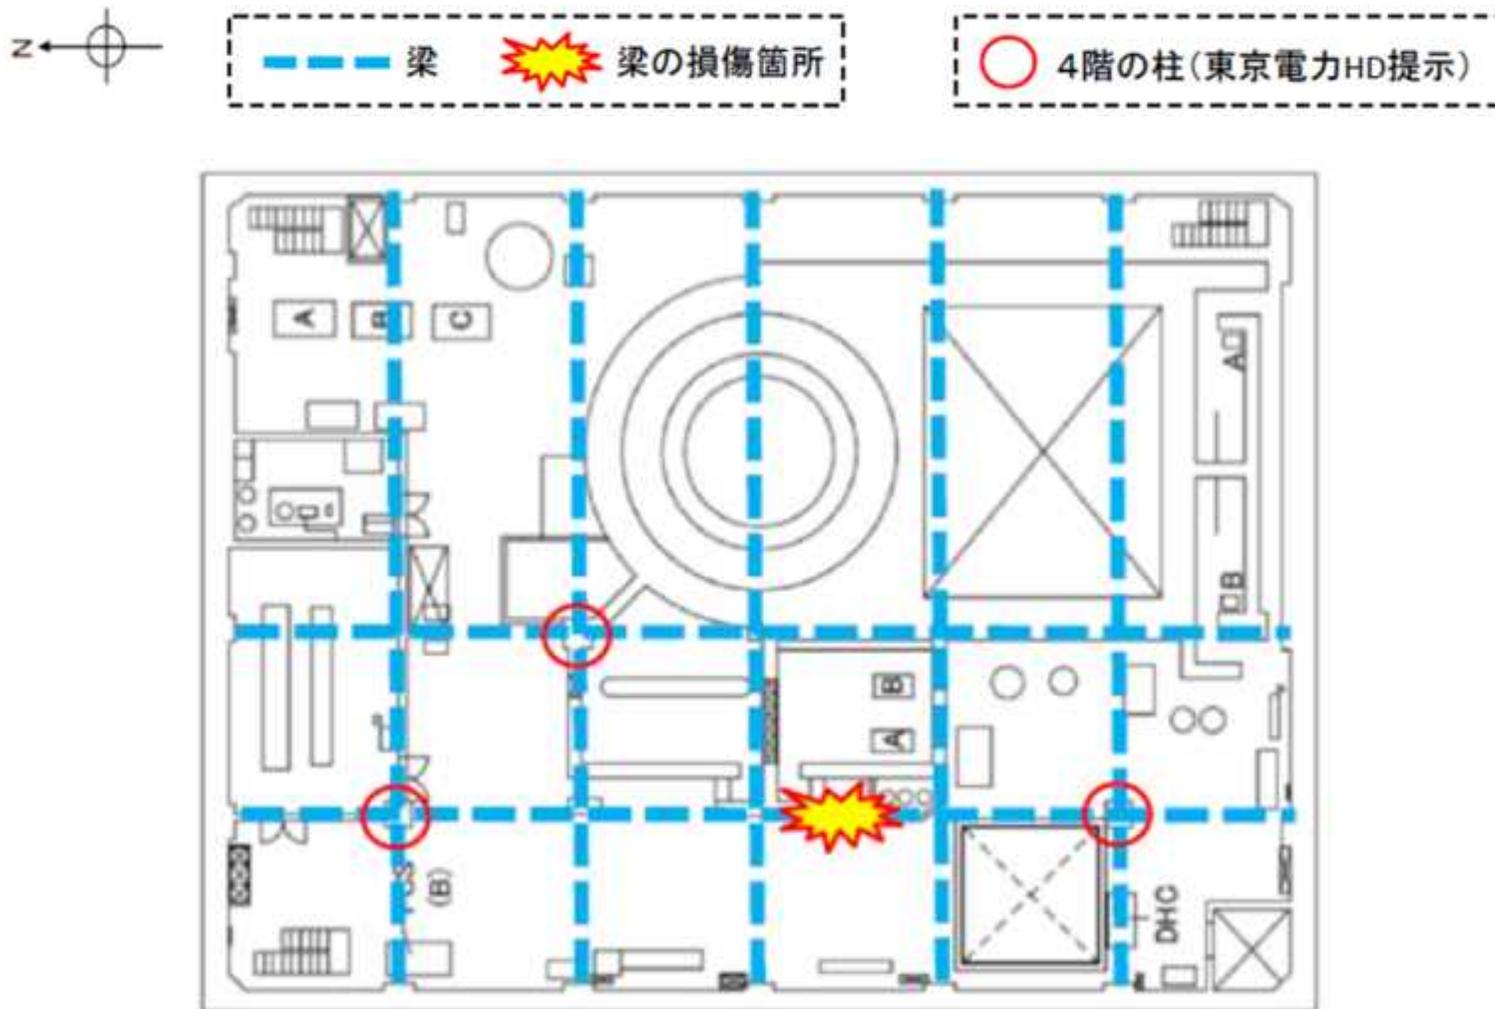
3号機原子炉建屋 3階

- 3号機原子炉建屋は、外観写真や無人ロボット等を使用した現場調査結果から確認できる損傷状況を反映し、調査が出来ていない範囲は損傷をしていると仮定し評価を行い、耐震安全性を有していることを確認※している。
- 規制庁殿が2019年12月12日に実施した3号機原子炉建屋の内部調査にて、4階床の梁の損傷が目視確認された。今回確認された部位については、過去の耐震性評価の中で『調査が出来ていない範囲』に含まれており、損傷をしていると仮定して、力が伝わらない部材として評価していた。
- 以上より、今回確認された梁の損傷についても、既往の評価条件の範囲内であることから、耐震安全性を有していることを確認した評価結果に変更はない。

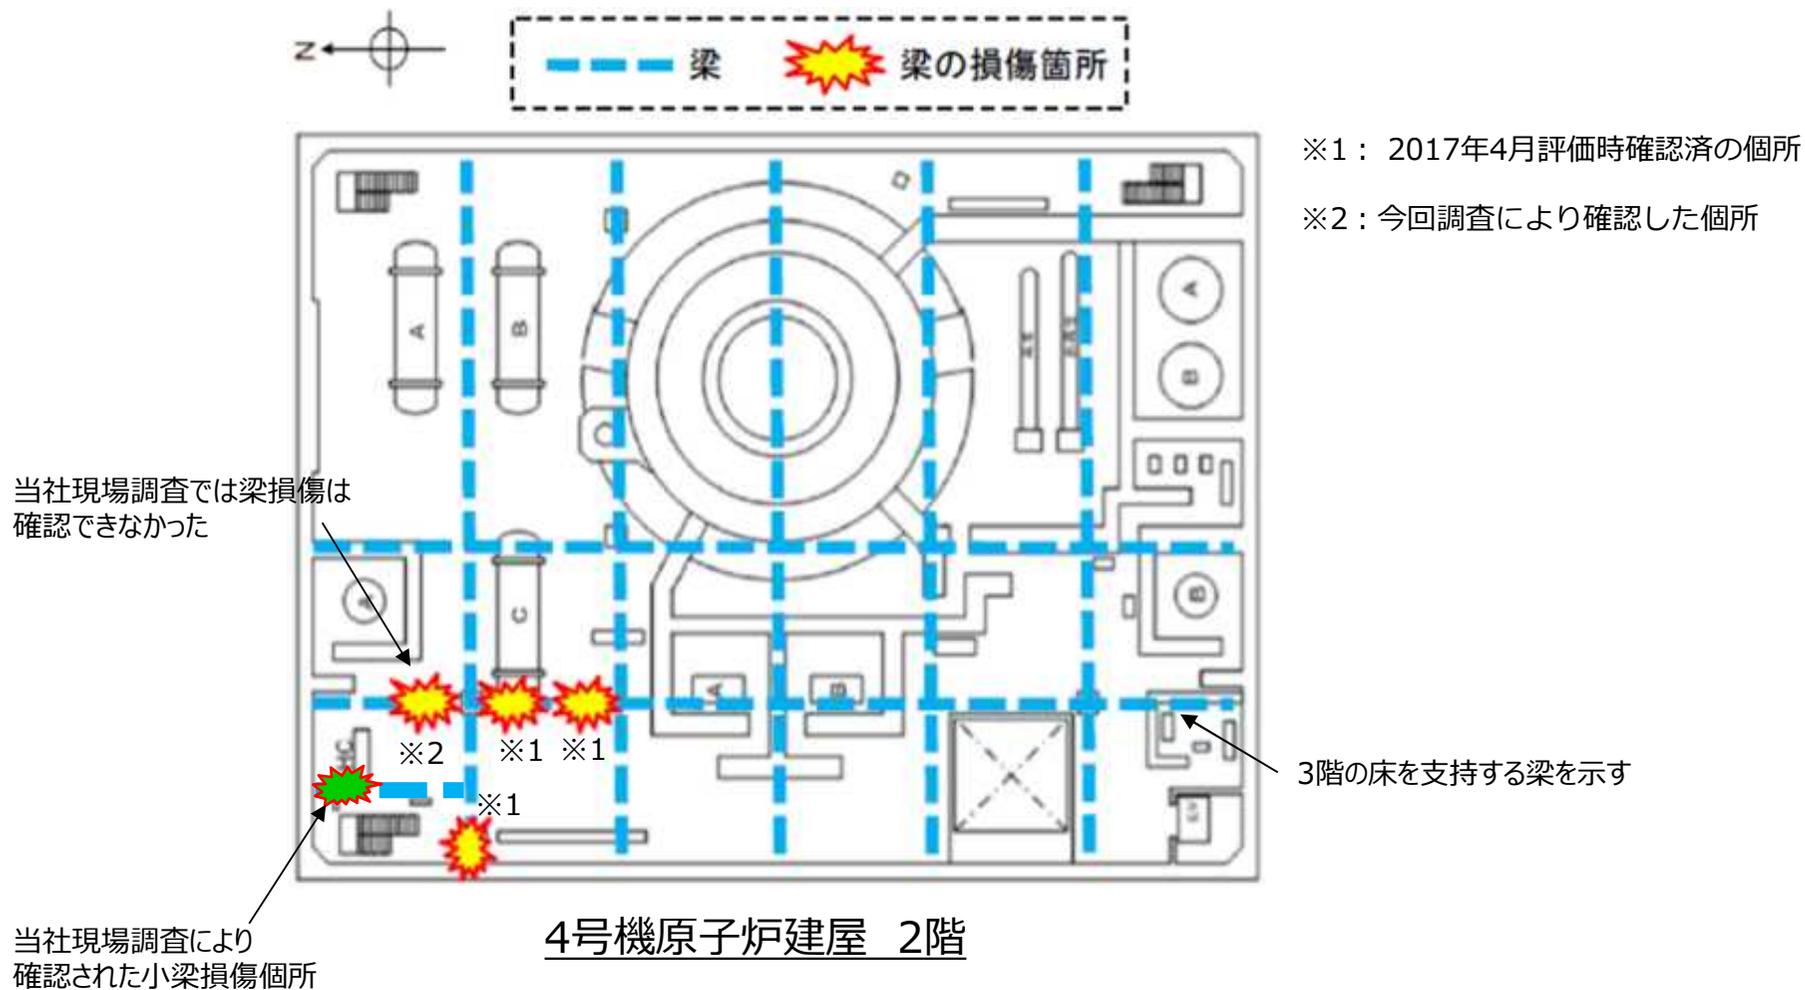
- 4号機原子炉建屋は、外観写真や有人による建屋内部調査から確認できる損傷状況を反映し、調査が出来ていない範囲は損傷をしていると仮定し評価を行い、耐震安全性に影響がないことを確認※している。
- 4号機原子炉建屋についても2020年1月17日の規制庁殿による内部調査の結果、3階床の損傷が確認されている。今回確認された部位については、過去の耐震性評価の中で、調査の結果から損傷を考慮して、力が伝わらない部材として評価していた。
- 以上より、今回確認された梁の損傷についても、既往の評価条件の範囲内であることから、耐震安全性を有していることを確認した評価結果に変更はない。
- なお、4号機については、2015年12月に使用済み燃料の取り出しが完了しており、耐震上のリスクは1～3号機に比べて小さい。

- NRA殿の調査結果を受け、当社も線量状況より調査可能なことから、調査を行い梁損傷状況を確認。

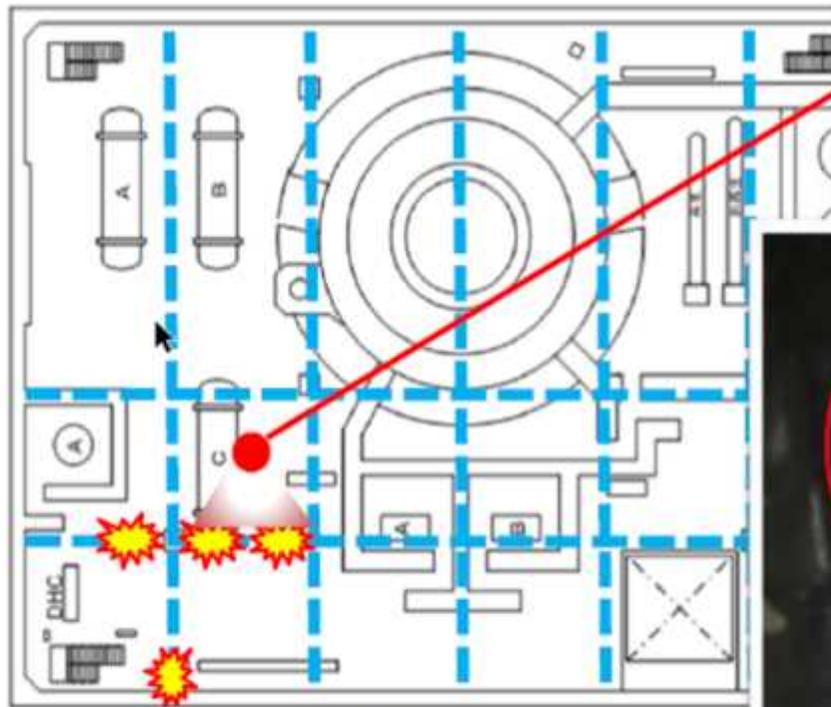
4号機R/B 2階

○4号機原子炉建屋2階梁の損傷箇所
