# 1 / 2号機SGTS配管撤去に向けた 現場調査の実施について

2020年3月26日

東京電力ホールディングス株式会社

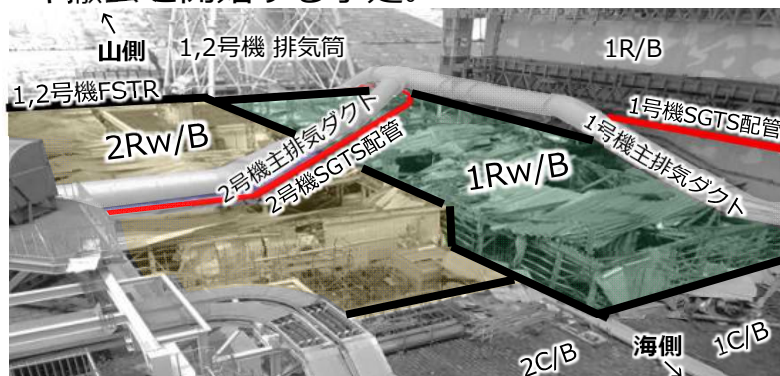
【図1】Rw/B全景写真 東側(2T/B屋上)より撮影 2018年7月

- 1,2Rw/Bは2階の既存鉄骨屋根が大きく損傷しており、上部を主排気ダクト・SGTS配管が通っている。
- 雨水は2階床開口等から地下階に流下していると推定し、2階の鉄骨等のガレキ撤去と床面清掃を行う計画。
- SGTS配管撤去作業を考慮してガレキ撤去を図3の通り工区分けし、ガレキ撤去とSGTS配管の処置を繰り返しながら工事を進める計画。
- 2月25日より有人作業による①工区の床面清掃に着手し、1/2排気筒解体工事完了後には、重機を用いたガレキ撤去を開始する予定。

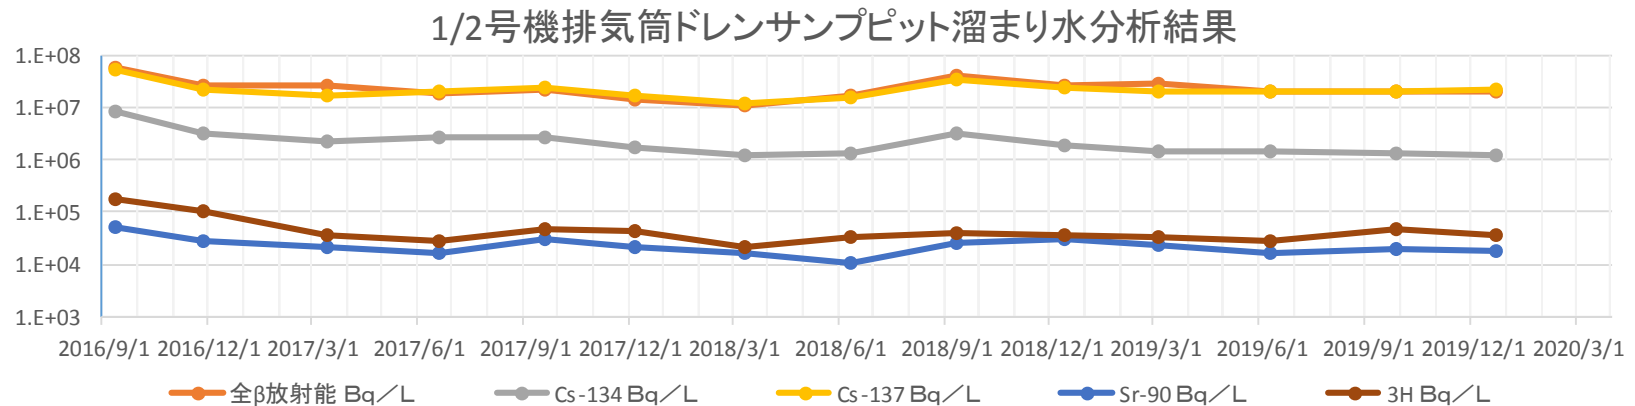
2019年11月26日に発生した1 / 2号機排気筒ドレンサンプルピットの水位低下事象について以下のような懸念事項がある。

排気筒からのドレンサンプルピット水の放射能濃度については、雨水で希釈されているのにも関わらず、放射能濃度が**高濃度のまま継続している**状況である。

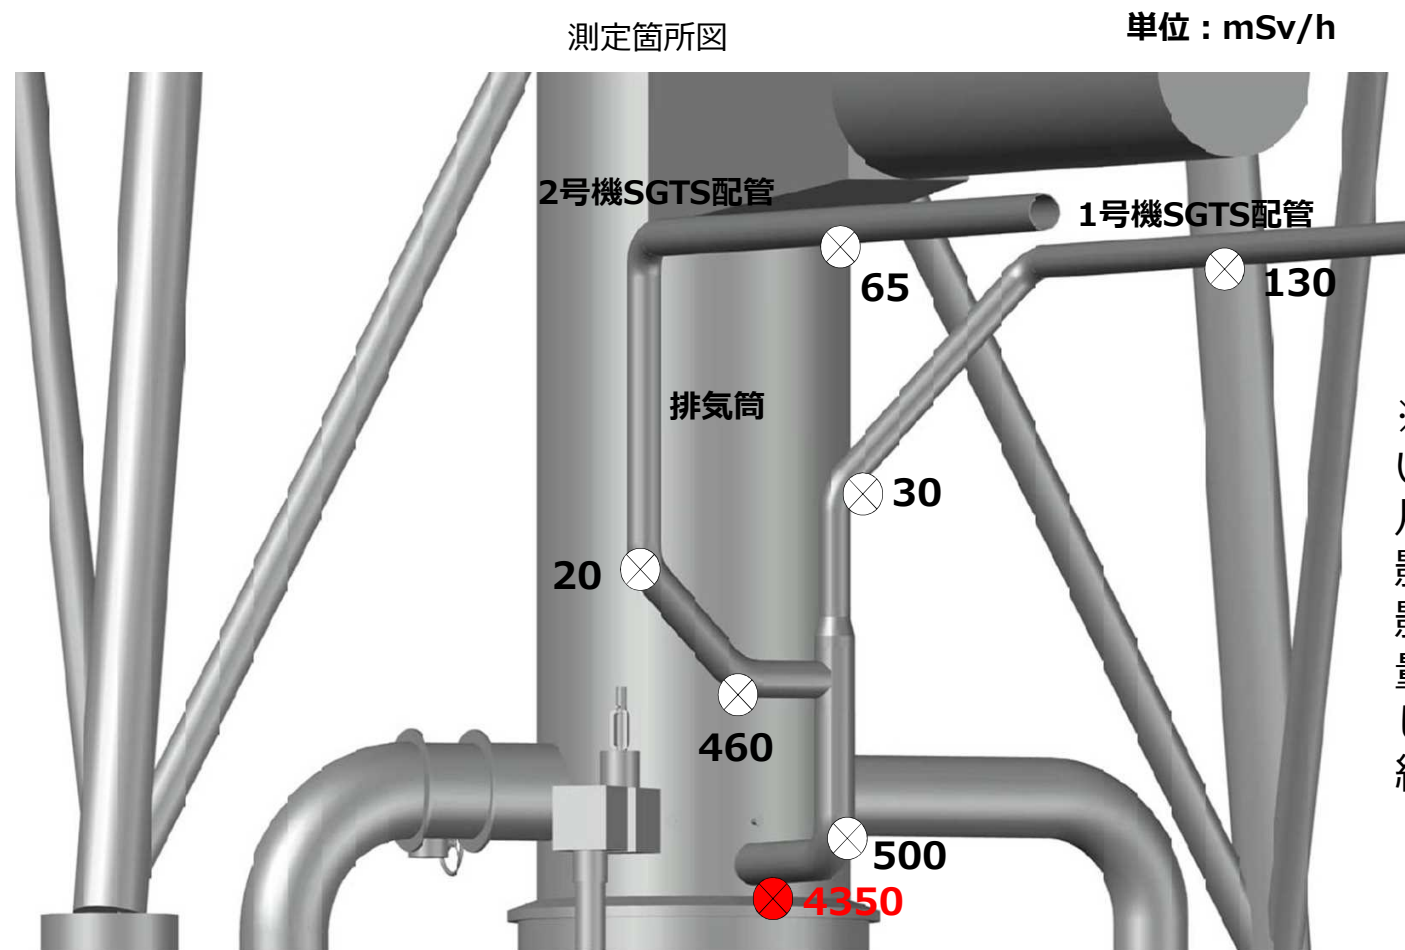
- 2020年2月12日に実施した線量測定結果より、配管水平部が比較的高い箇所となり、最大で排気筒接続部にて約4.3Sv/hであった。

※排気筒接続部については、2013年12月にγカメラにより撮影している。その撮影結果を基に周辺線量率を点線源と仮定して評価した結果、約25Sv/hであった。
