事故故障報告2件 2/17監視評価検討会における質問回答

- ・ 6号機 R H R ポンプ(B)圧力抑制室吸込弁駆動部シャフト折損について
- ・ 1 / 2号機排気筒ドレンサンプピットの水位低下事象

2020年3月25日

東京電力ホールディングス株式会社

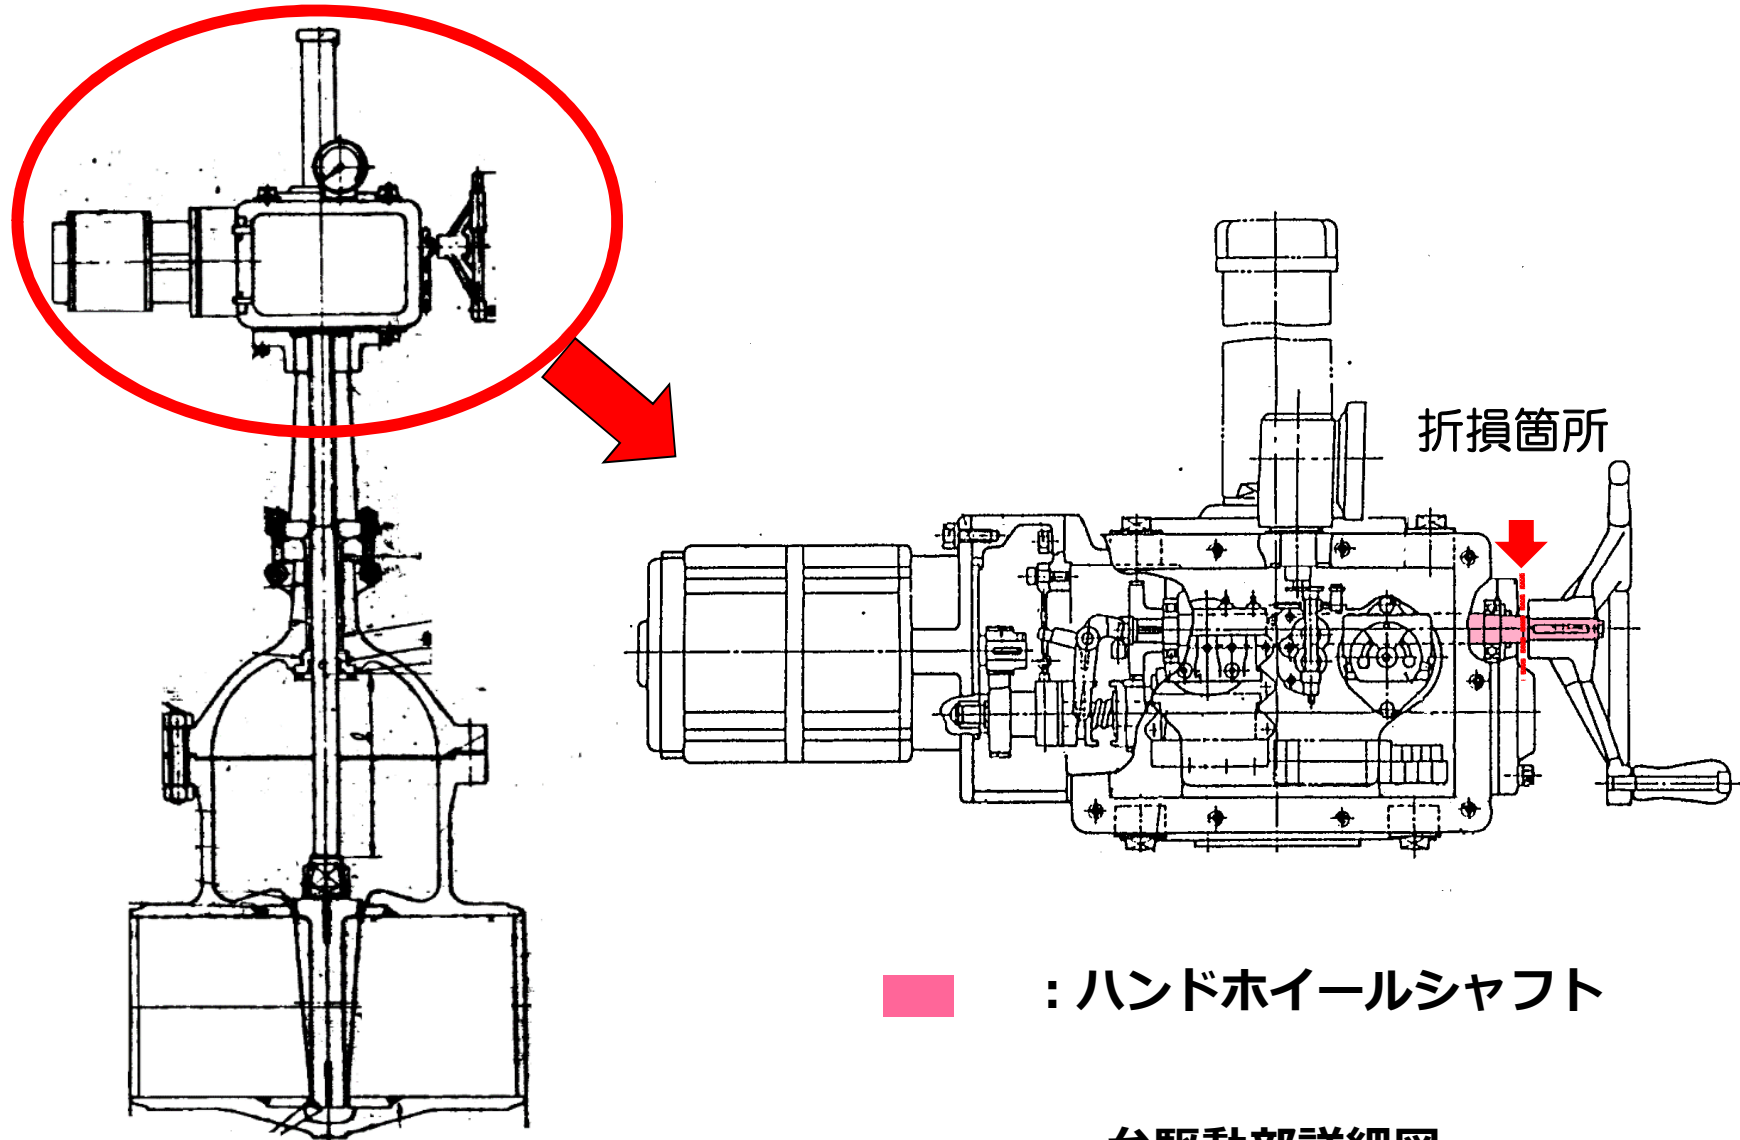
1. 3 折損箇所詳細

6号機 R H R ポンプ（B）圧力抑制室吸込弁(MO-E12-F004B)にシートリークが確認されたことから11月19日に当該弁の手動増締めを実施した。

その際、ハンドホイールシャフト（手動操作ハンドル軸部）を折損させた。

■ : ハンドホイールシャフト

□手動操作ハンドルによる増締め代のない電動弁に対して、二人がかりでそれぞれ補助工具（ウィルキー）を掛けて閉側に増締め操作を行ったため、シャフト部に許容荷重を超える過大なねじりによるせん断応力がかかったことから折損に至った。

- ・原因調査の段階で、当該電動弁の増締めについて弁製造企業へ確認したところ、電動駆動による全閉位置からは、手動操作ハンドルによる増締め代がない弁であることが分かった。
- ・シートリークを改善しようとする意識から、予め設定した増締め代（約6.2 mm）まで締め込もうと補助工具（ウィルキー）を使用した。

- 1).補助工具（ウィルキー）は、弁保護の観点から、弁の増締めには使用しないこととし、社内ルールに反映する。
- 2).弁操作の過程において、弁が固く手動で動かない場合には補助工具（ウィルキー）の使用を可能とするが、弁が全閉位置に到達した以降は、補助工具（ウィルキー）での追加操作は実施しないこととし、事例紹介にて所員周知を行う。

- 1).シートリークの発生により弁の増締めが必要と判断した場合には弁製造企業に増締めの実施可否及び実施方法について確認するなど必要な検討を行った上で実施することとし、事例紹介にて所員周知を行う。

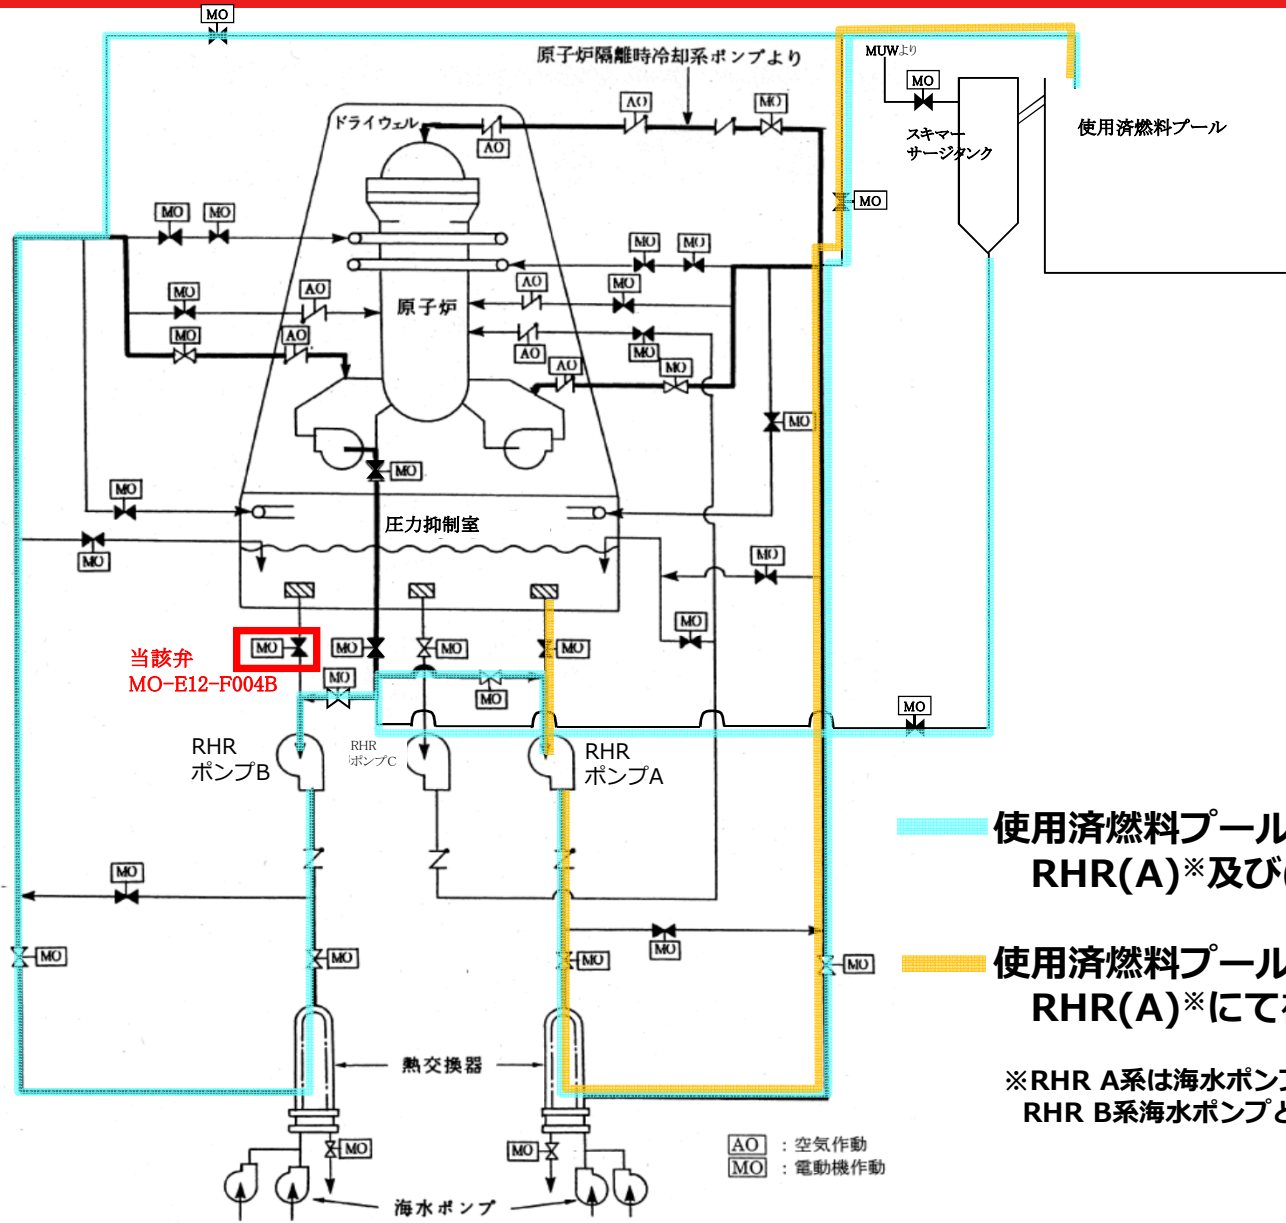
1. 4 系統概要図

- 使用済燃料プールの冷却
RHR(A)*及び(B)にて冷却が可能
- 使用済燃料プールへの補給
RHR(A)*にて補給が可能

※RHR A系は海水ポンプが点検中のため、運転にはRHR B系海水ポンプとのタイラインを使用する。

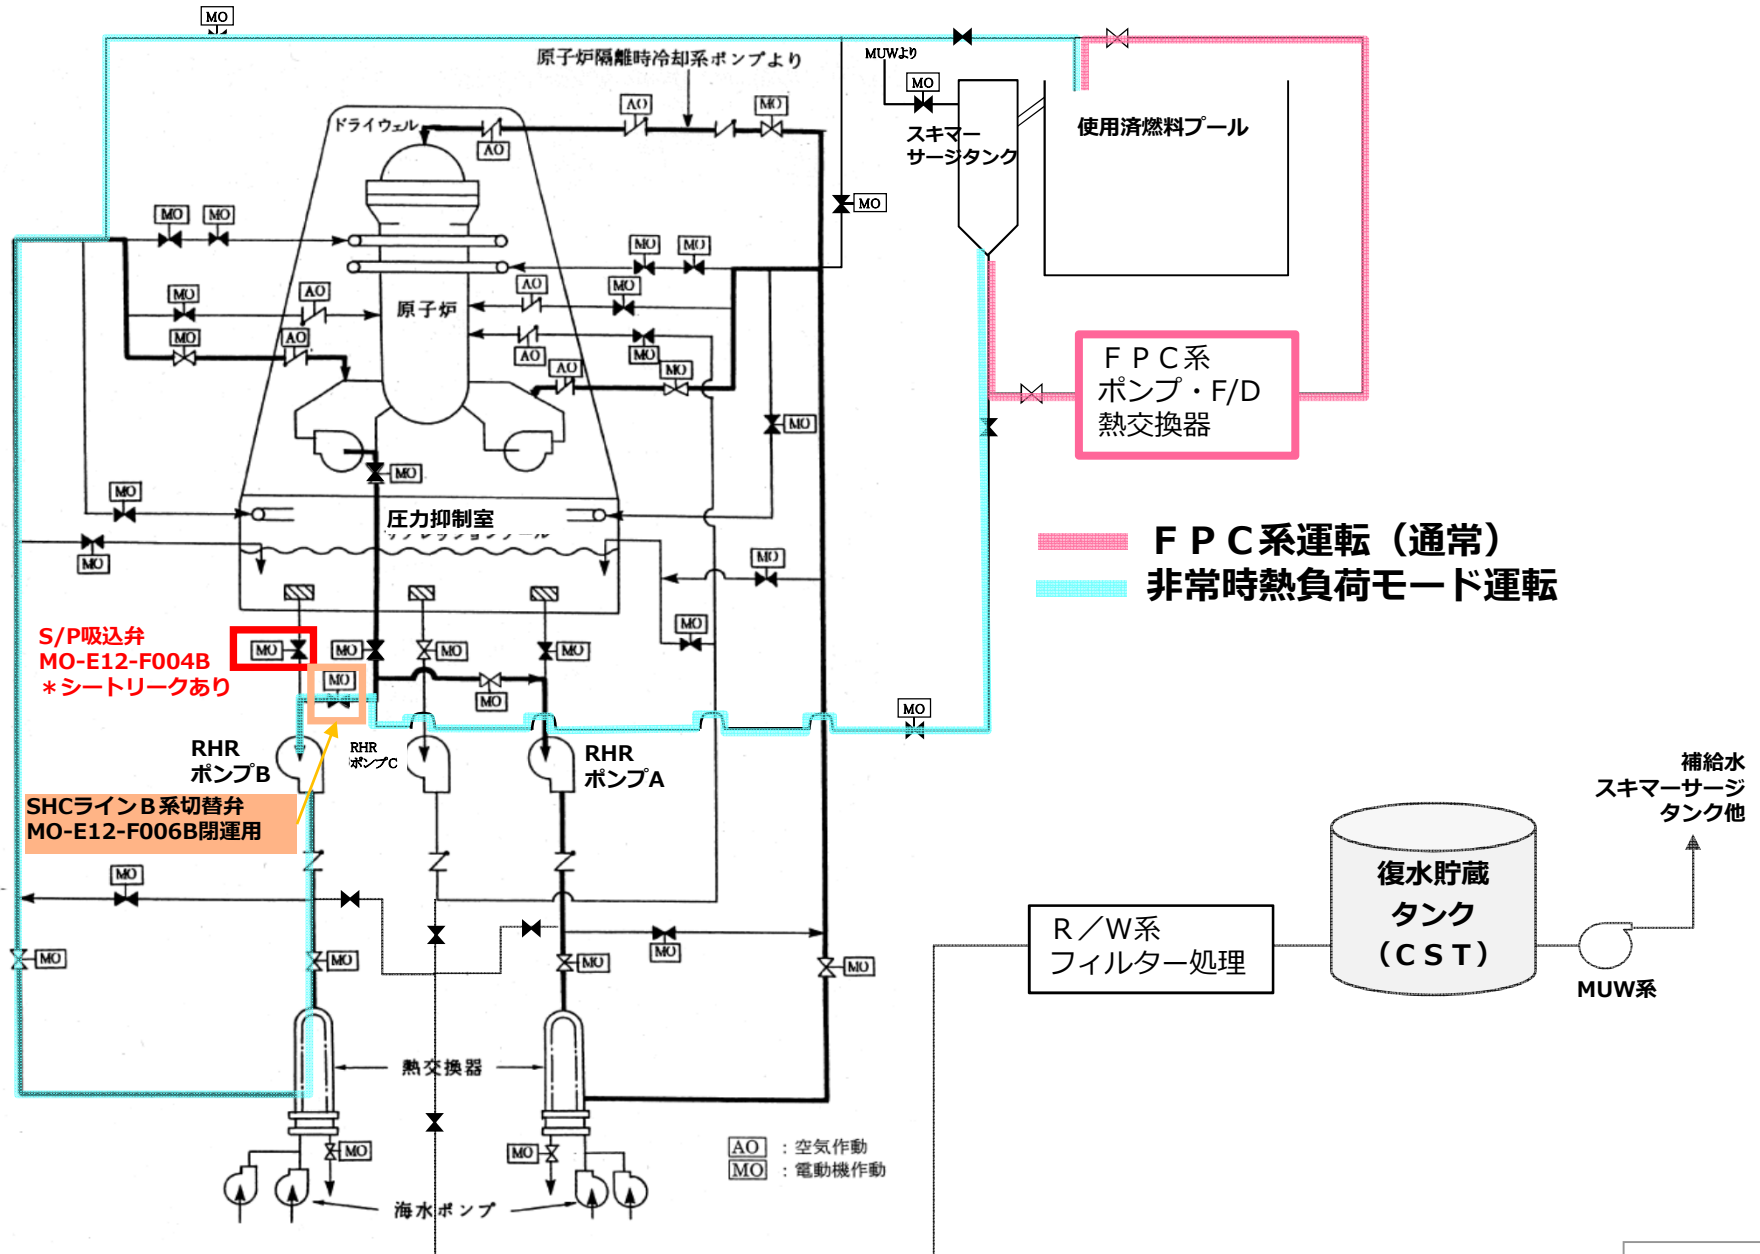
1. 9 系統概要図 (FPC系、R/W系含む)

- ✓ 圧力抑制室水位上昇：圧力抑制室の水位は現状低いレベルにあり、水処理が必要となるが水位を下げる事が可能である。
- ✓ 圧力抑制室の水は液体廃棄物処理系で処理した後、プラント保有水（補給水）として使用する。
- ✓ 1.9 系統概要図（FPC系、R/W系含む）参照
