高浜発電所 3号機
蒸気発生器伝熱管の損傷について

令和2年4月

関西電力株式会社

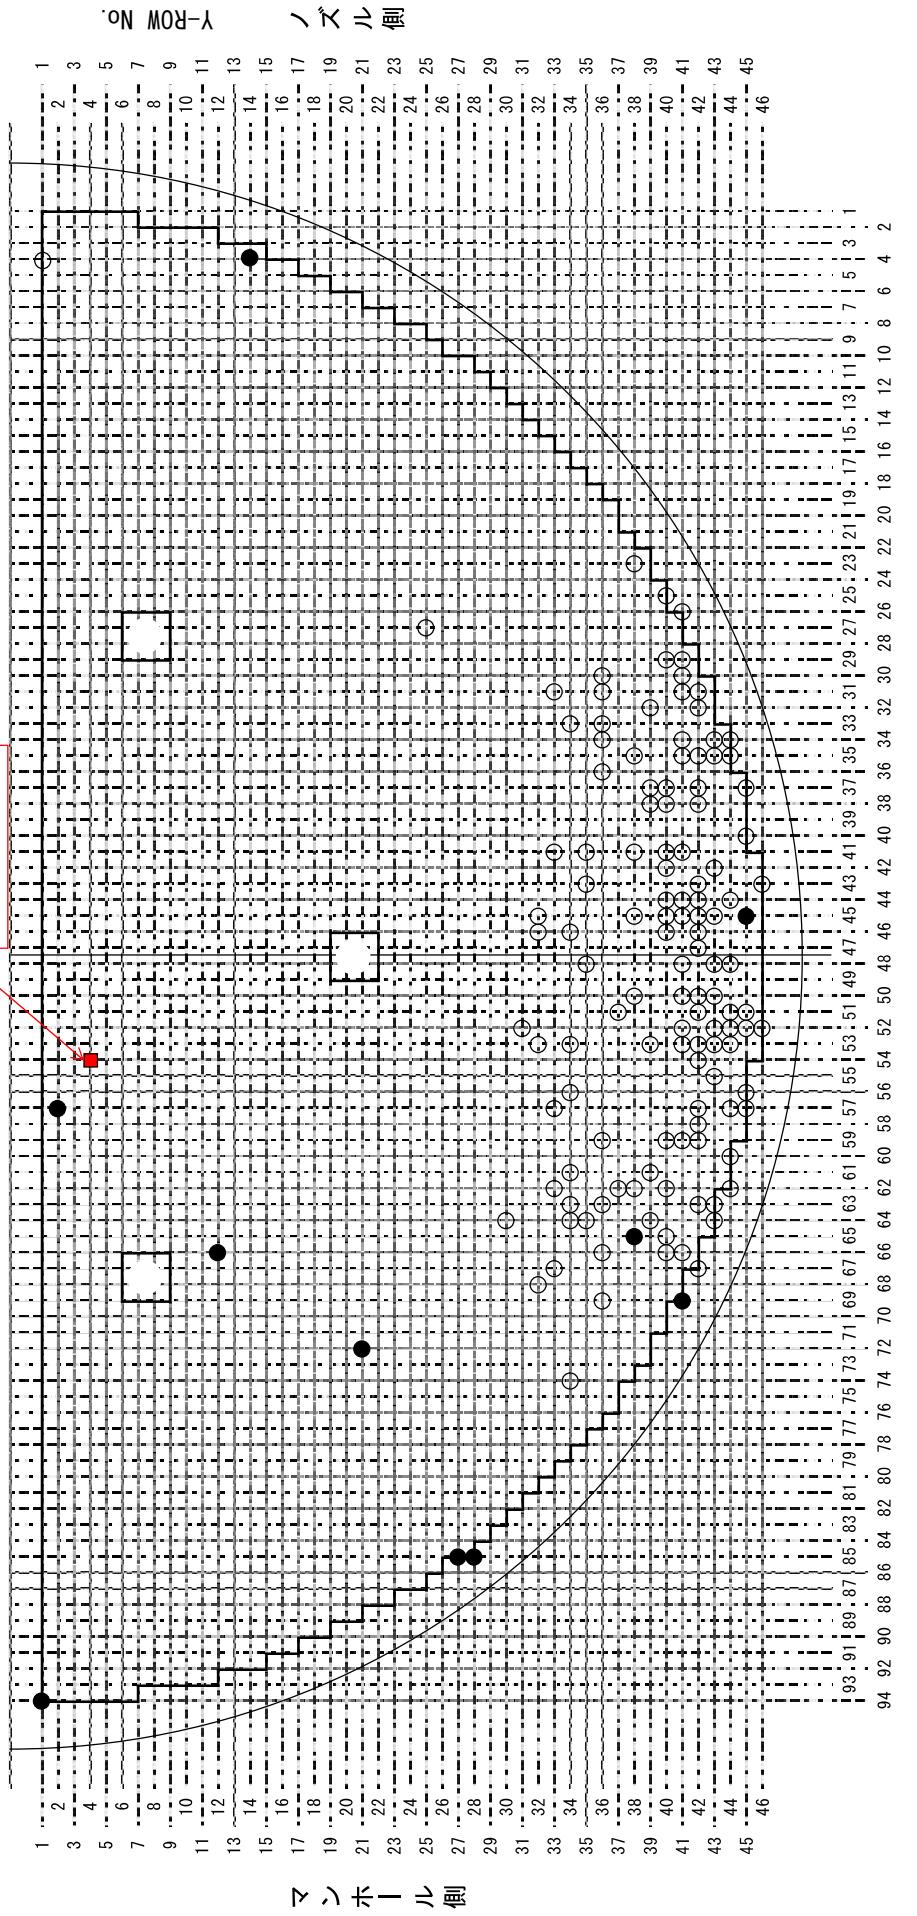
高浜3号機 SG伝熱管ECT信号指示位置図
B-SG(低温側)

第三管支持板 X54, Y4 : 減肉率 約32%

<第三管支持板>
有意な信号指示管
(X54-Y4)

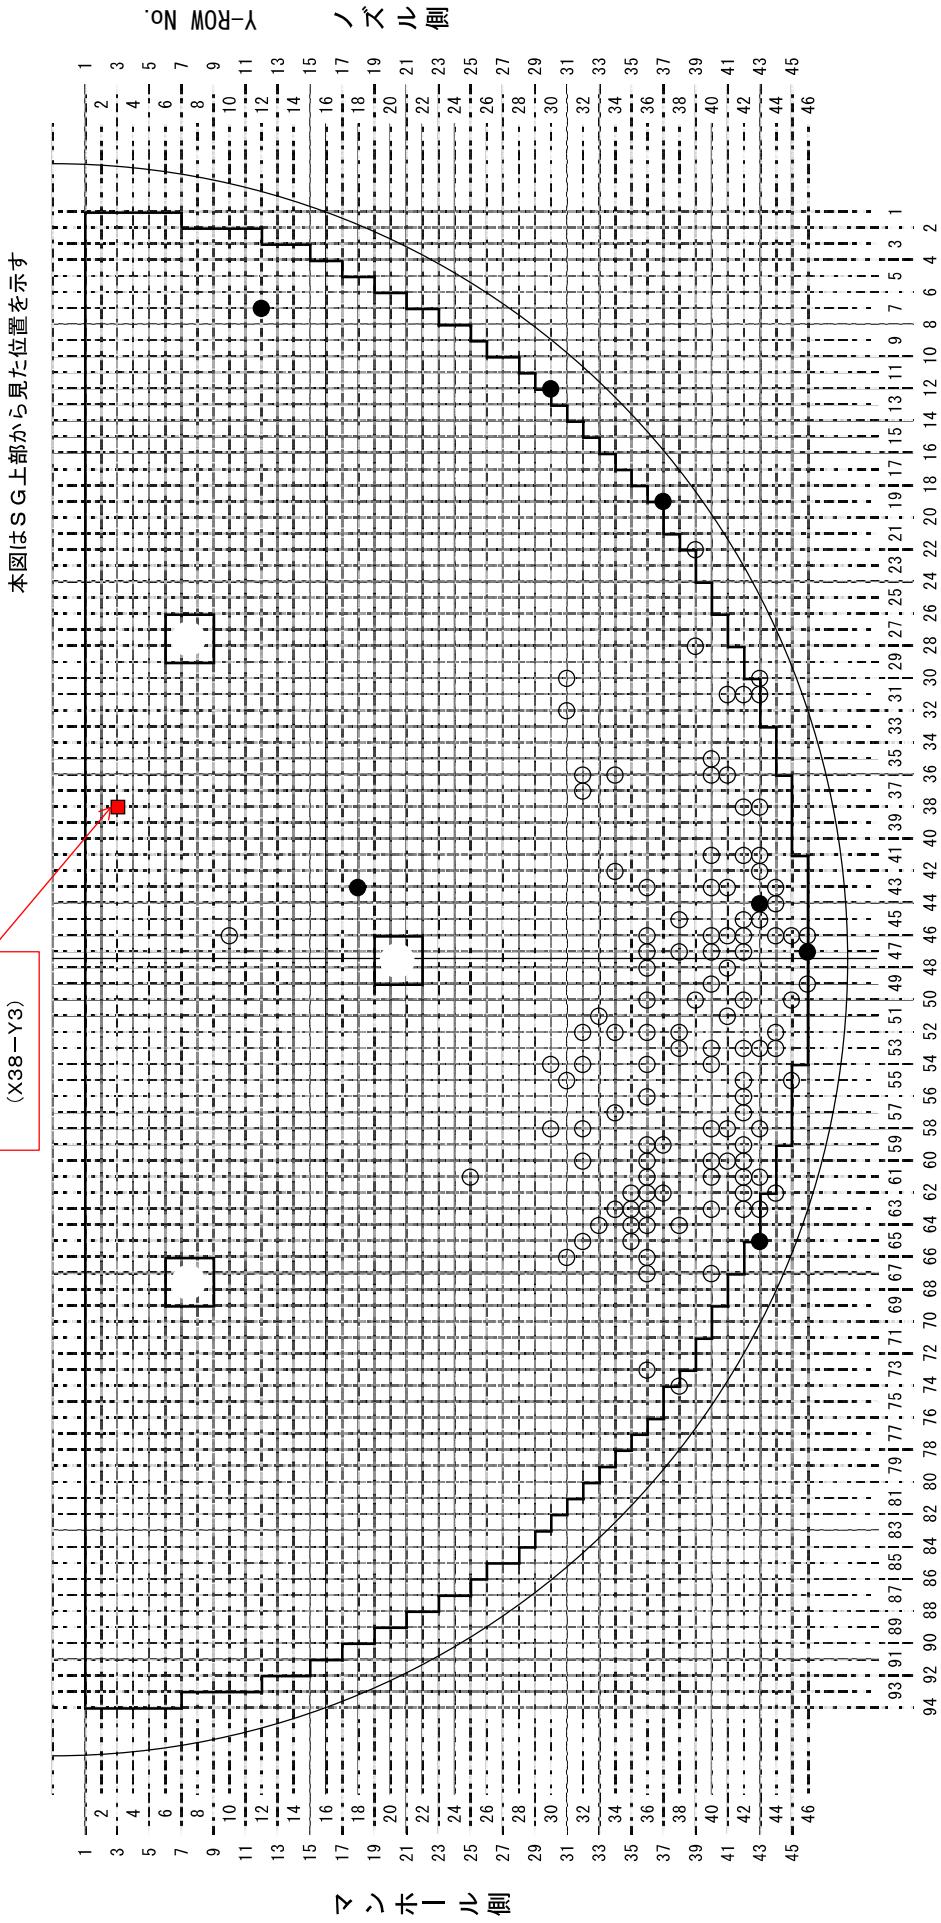
高浜 3 号機 SG 伝熱管 ECT 信号指示位置図
C-SG (低温側)

第三管支持板 X38, Y3 : 減肉率 約28%、約56%

<第三管支持板>
有意味な信号指示管
(X38-Y3)

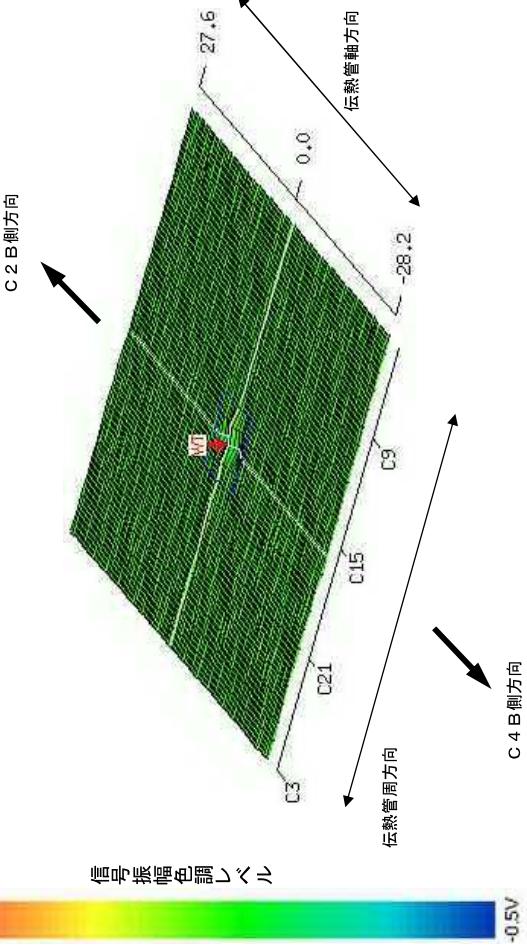
当該管リサーチュ表示 (B-SG X 54-Y4)

校正用試験片の DENT 信号を見た場合、DENT 信号は“全振幅を直線で結ぶと、位相角がほとんど 0° となる”という特徴を持っている。今回の当該信号は Y 方向の位相を示しており、DENT 信号の特徴を持たず外周方向きずの特徴を持っていると言える。そのため、DENT 信号のような局所変形ではないと考えられる。

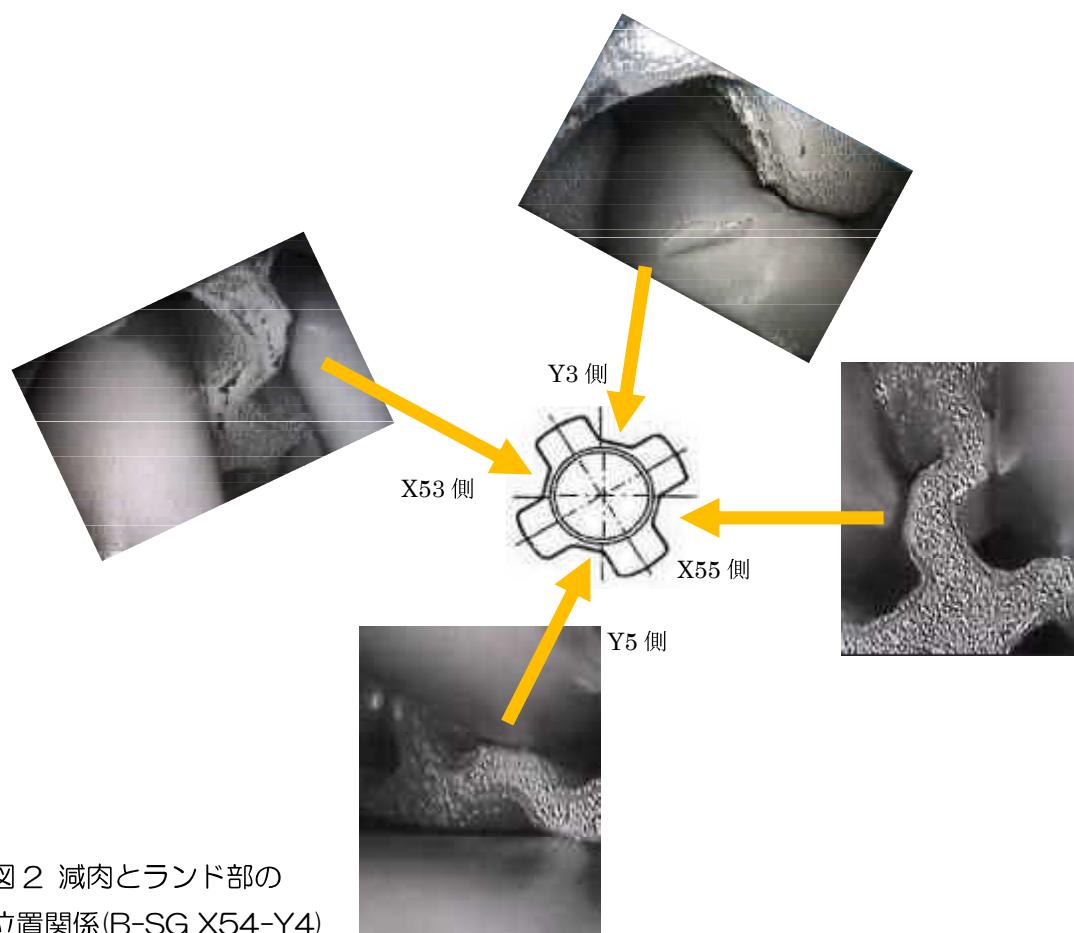
図2 減肉とランド部の位置関係(B-SG X54-Y4)

今回、減肉指示が確認された位置の目視点検を行った結果、図2～図3に示すとおり、減肉は管支持板下端位置にしか発生していない、且つ、ランド部の位置に発生していない、又はランド部の位置に発生していても接触部4ヶ所のうち1ヶ所しか発生していないことから、前述の傾向とは異なり、減肉が管支持板との接触・摩耗によって発生した可能性はないと考えられる。

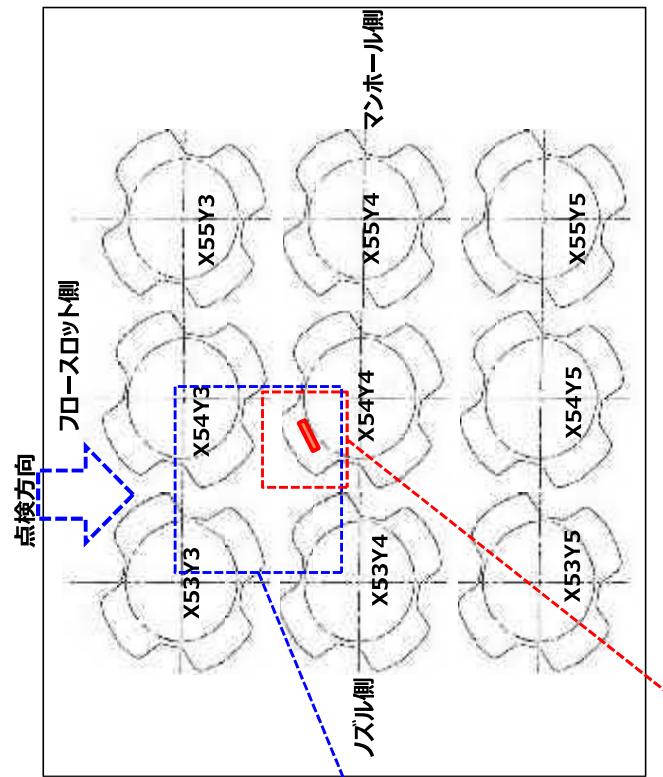
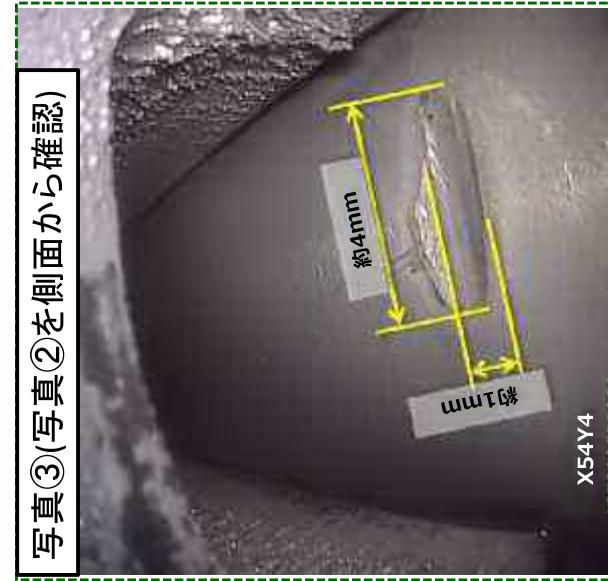
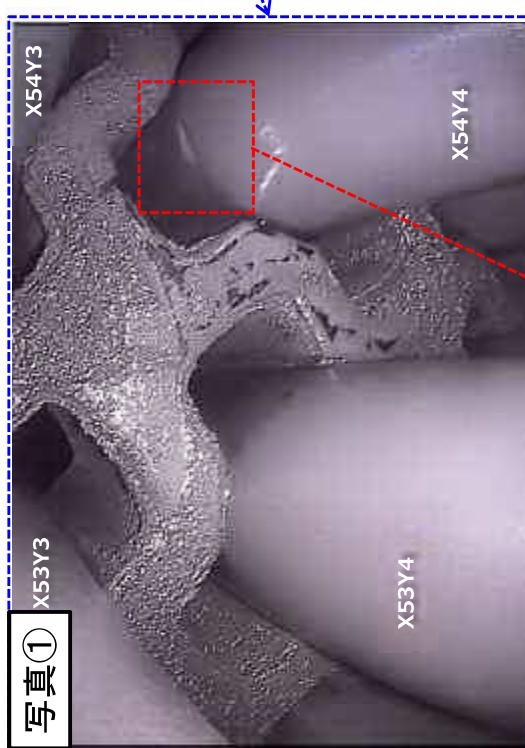
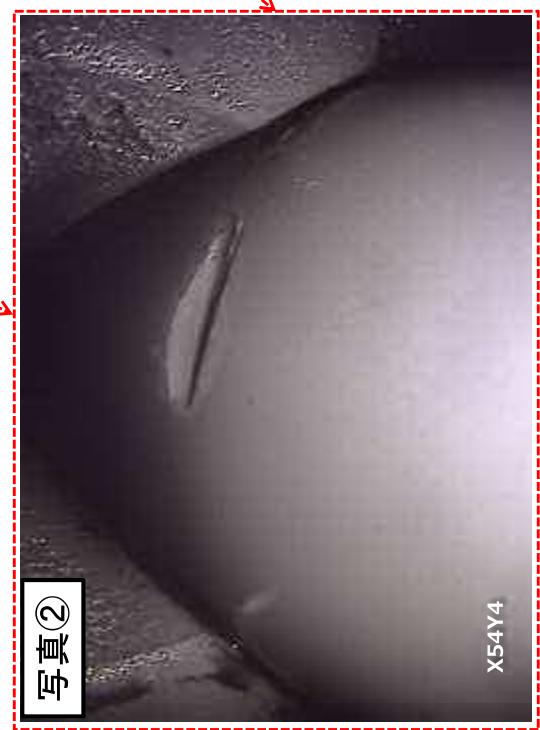
B-SG 伝熱管2次側表面写真
対象：第三管支持板下面 伝熱管 X54, Y4 @Co | d

第三管支持板（減肉率 約32%）：

周方向約4.0mm、軸方向約1.0mm (X54, Y4)

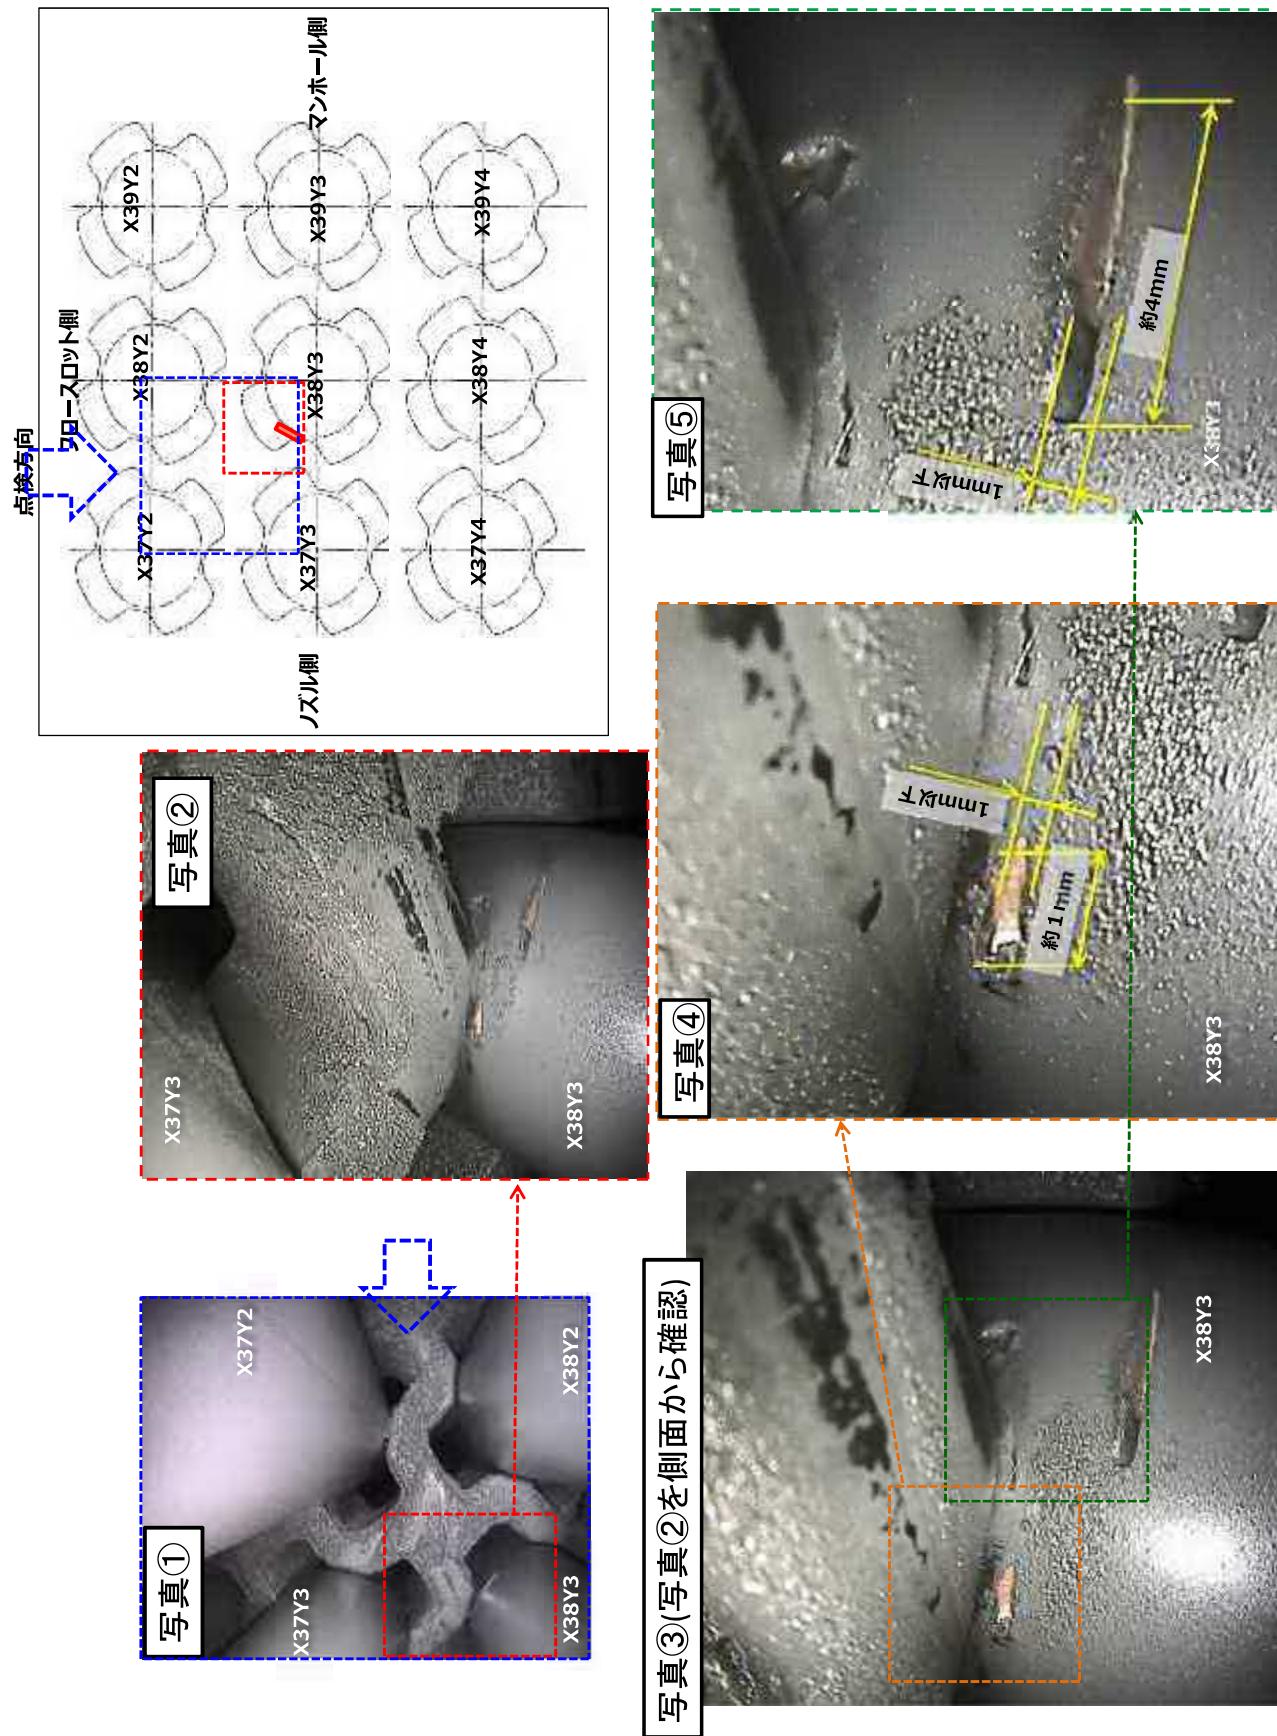
C-SG 伝熱管 2 次側表面写真
 対象：第三管支持板下面 伝熱管 X38, Y3 @Cold

第三管支持板（減肉率 約28%）：

周方向約1.0mm、軸方向1.0mm以下 (X38, Y3)

第三管支持板（減肉率 約56%）：

周方向約4.0mm、軸方向1.0mm以下 (X38, Y3)

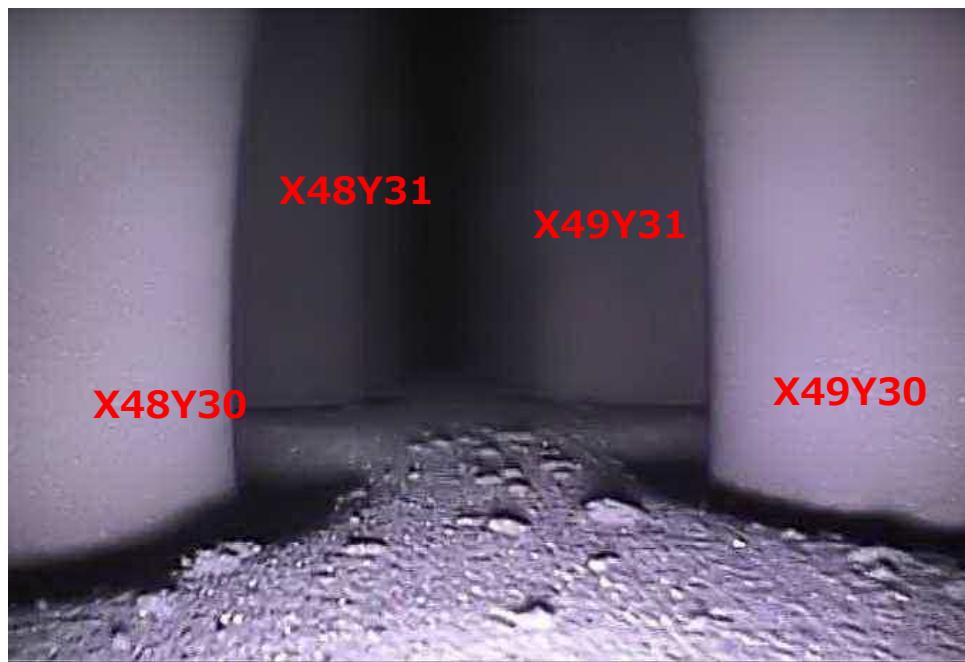
A-S G 流量分配板上写真

A-SGの流量分配板上(X54-55, Y44)に、重さ約0.2g、長さ約24mm、幅約5mm、厚さ約0.2mmの金属片が確認された。

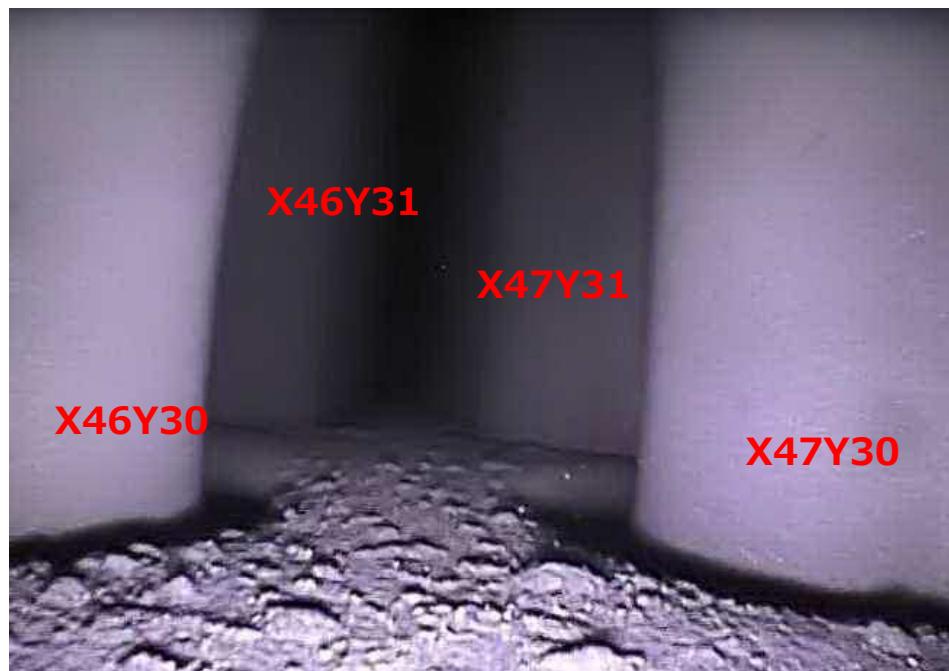
C-SG 流量分配板上写真

C-SGの流量分配板上(X2-3, Y5-6)に、重さ約0.3g、長さ約33mm、幅約5mm、厚さ約0.2mmの金属片が確認された。

金属片が確認された位置は、減肉が確認された位置(第三管支持板の下面(X38, Y3))から約3.5m下方、約1.2m半径方向に離れた場所であった。

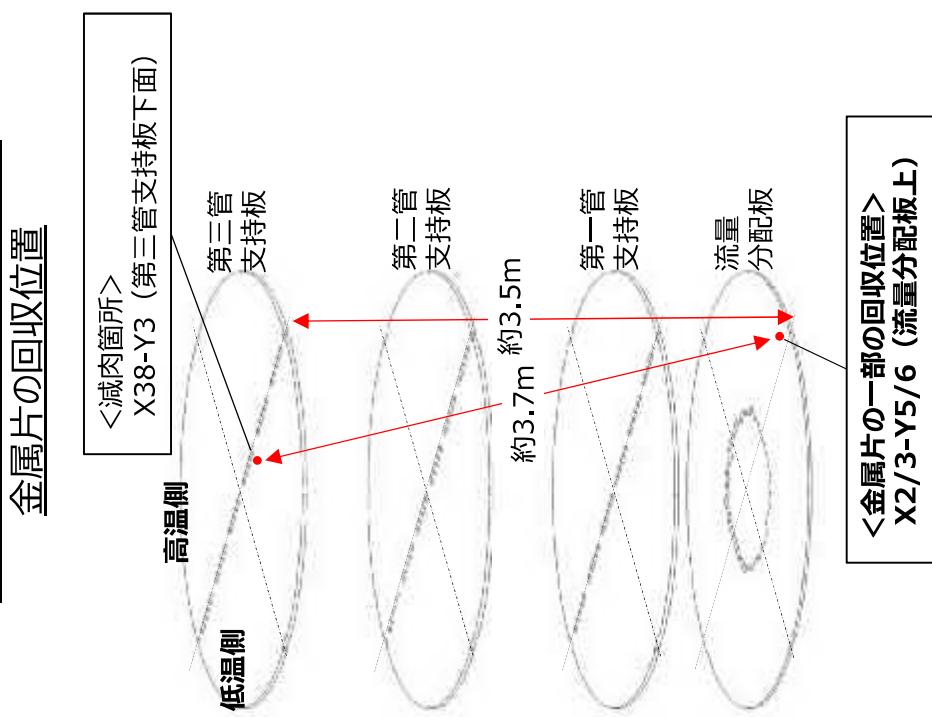
C-SG伝熱管の減肉箇所と
金属片の回収位置

C-SGの金属片が確認された位置は、減肉が確認された位置から約3.5m下方、約1.2m半径方向に離れた場所であった。

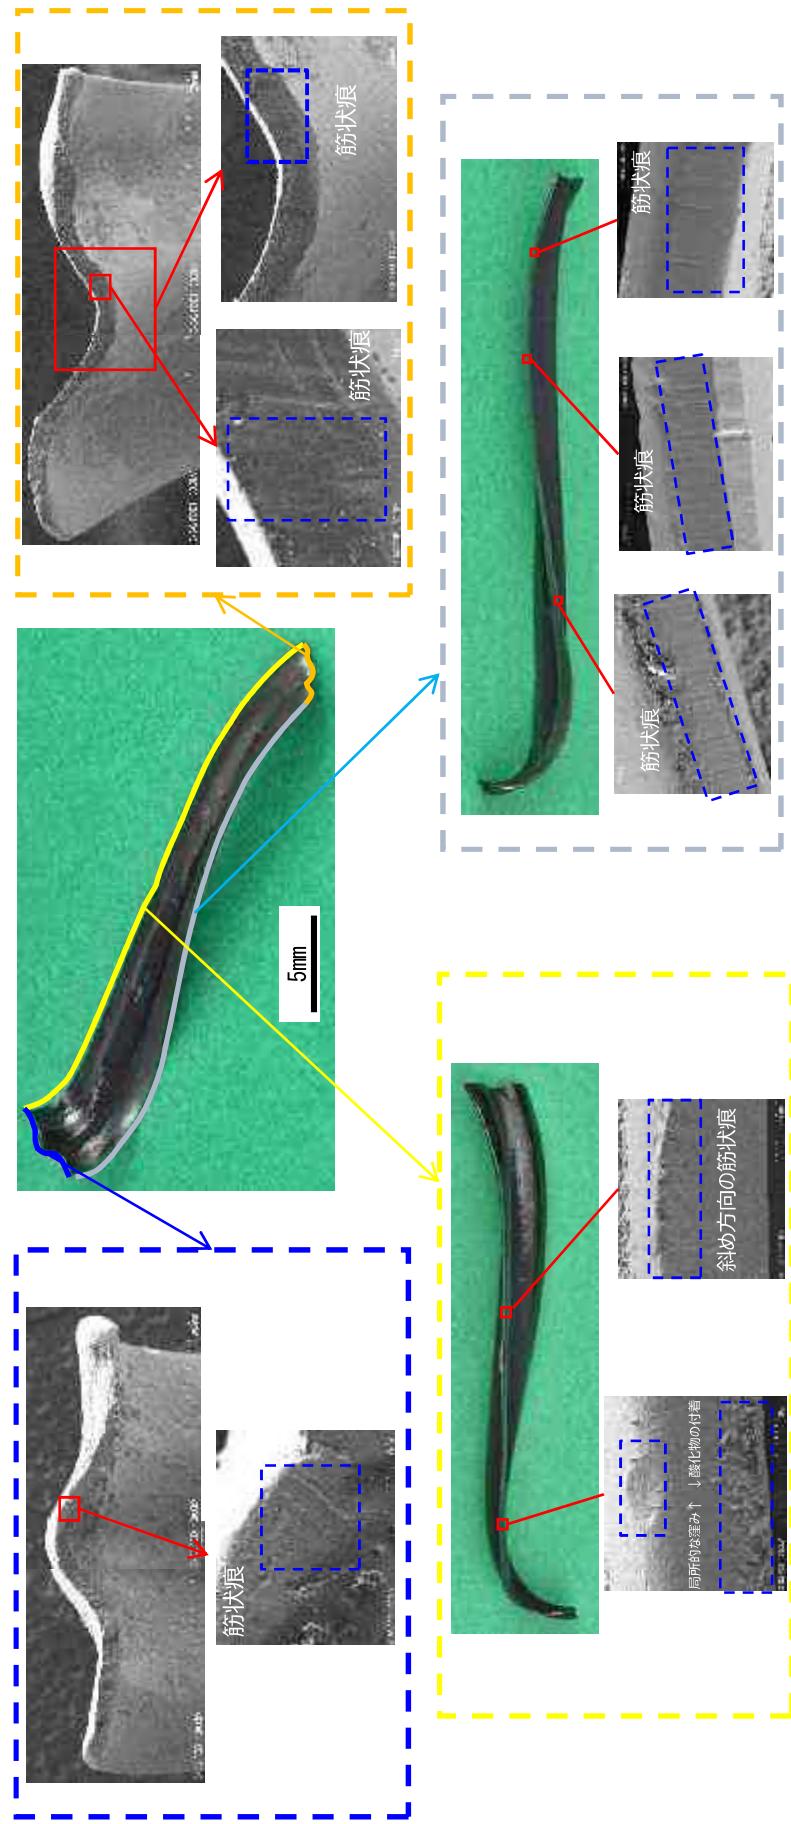
<SGで発見された金属片>

○成分分析結果
・オーステナイト系ステンレスSUS304相当

- ・渦巻カスケットのフープ材の一部と思われる。
- ・SEM観察等の結果から、部分的な筋状の擦れ跡、打痕、摩耗など、いくつかの痕跡が確認できた。

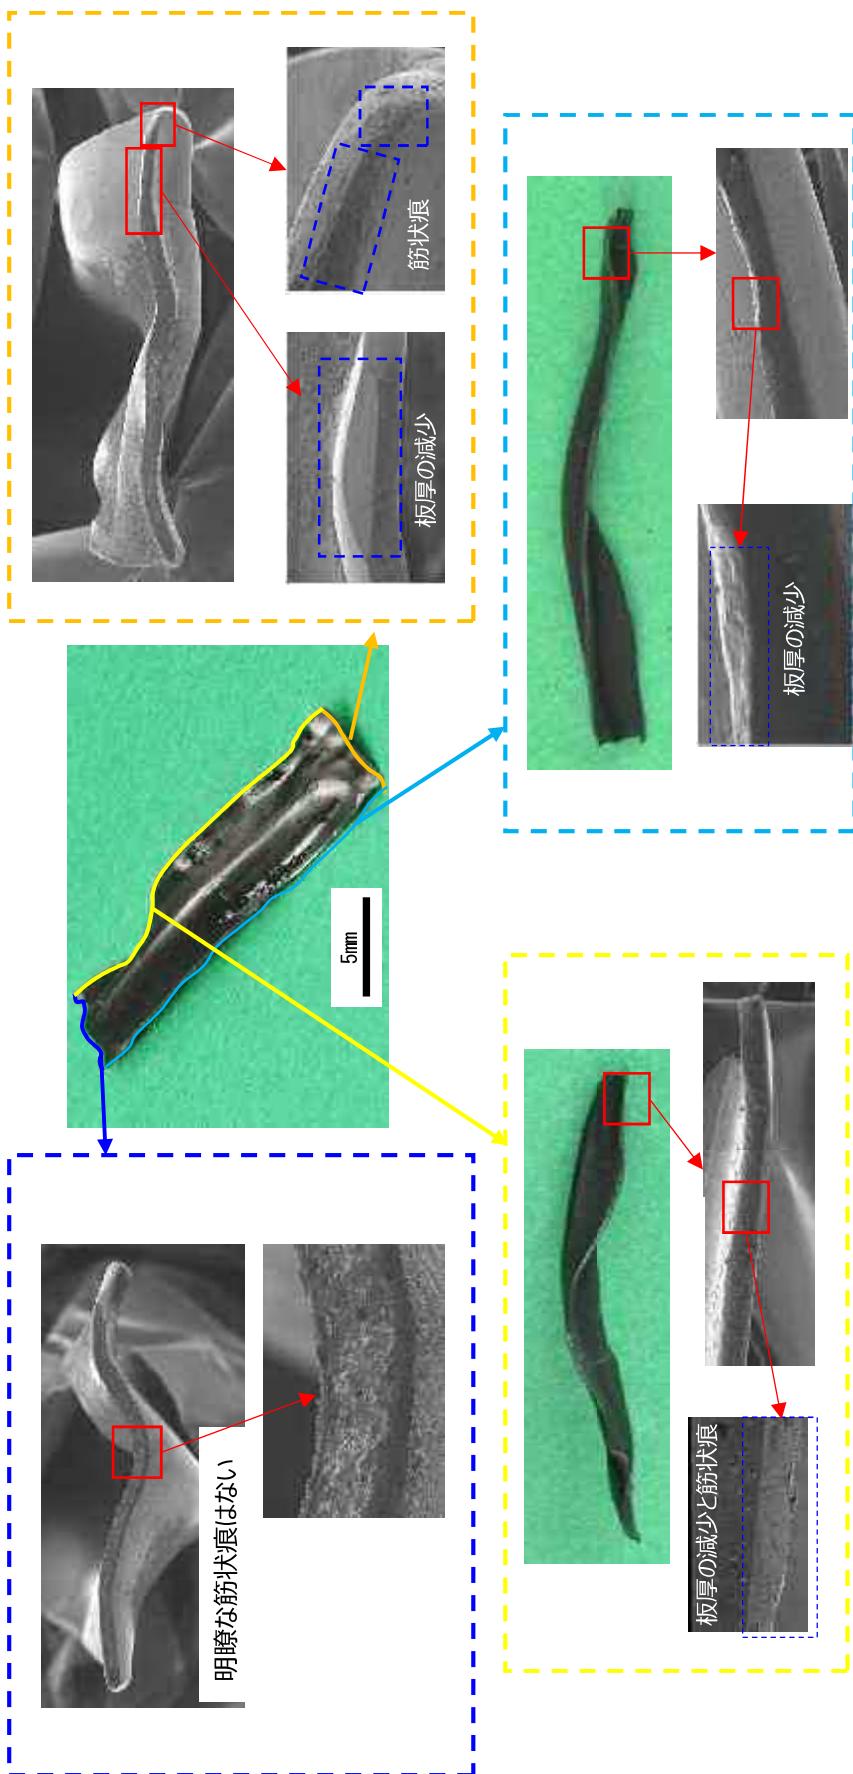
< A-SGで発見された金属片 >

- 成分分析結果
 - ・オーステナイト系ステンレスSUS304相当
- 外観観察結果(SEM)
 - ・渦巻カスケットのフープ材の一部と思われる。
 - ・SEM観察等の結果から、部分的な筋状の擦れ跡、摩耗など、いくつかの痕跡が確認できた。

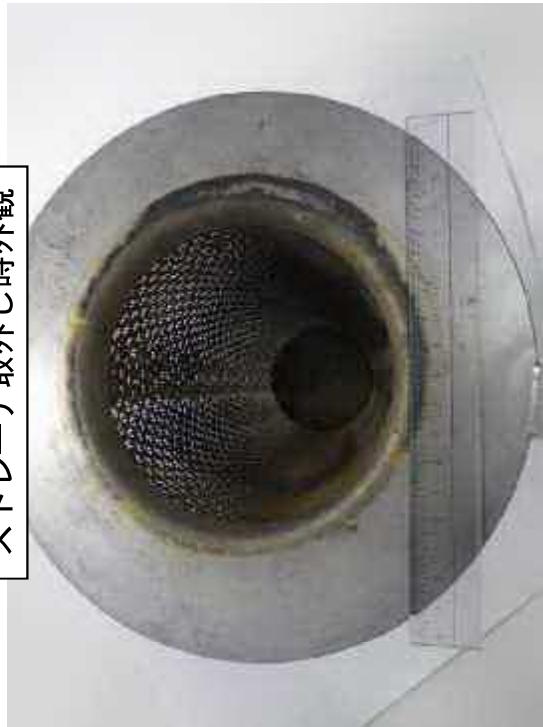
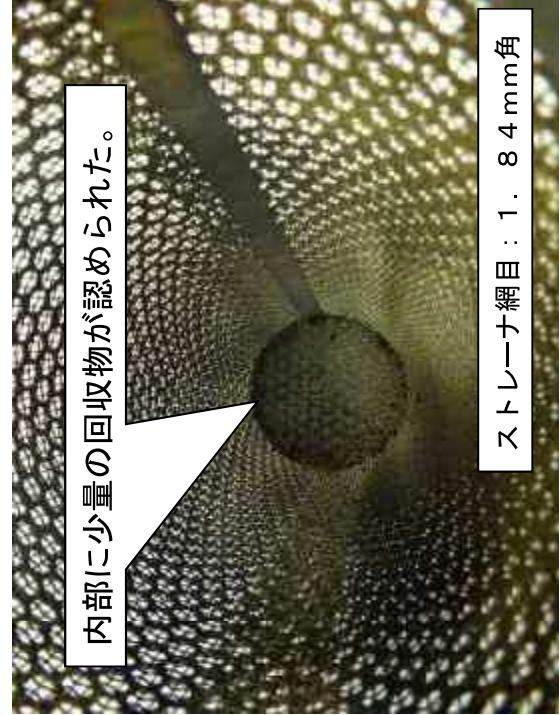
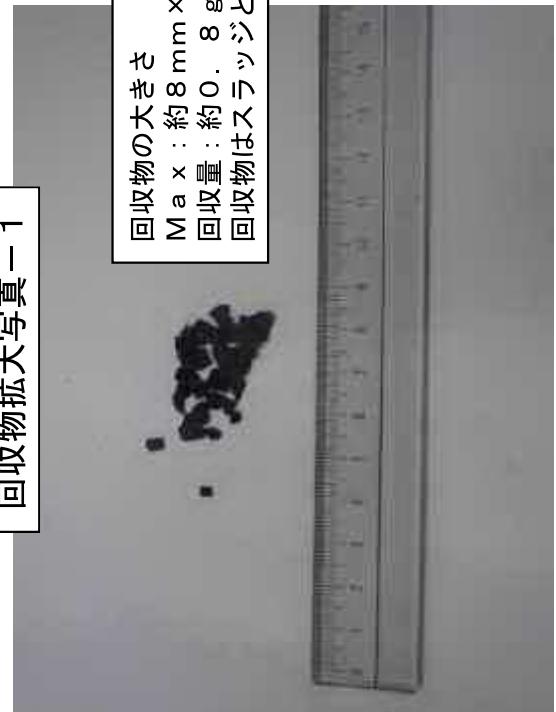
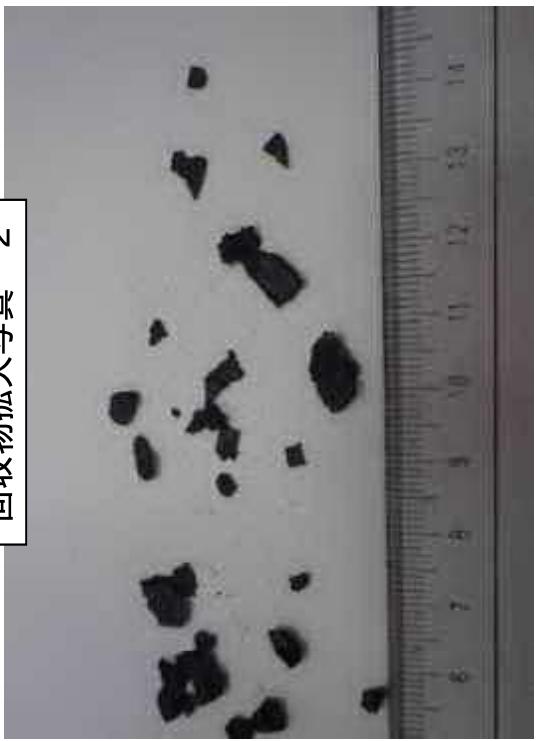
①仮設ストレーナ（異物なし）

SGブロー後に、この仮設ストレーナの開放点検を実施したところ、SG2次側のスラッジランシング等で回収されるスラッジと同じようなスラッジは確認されたが、異物は確認されなかった。

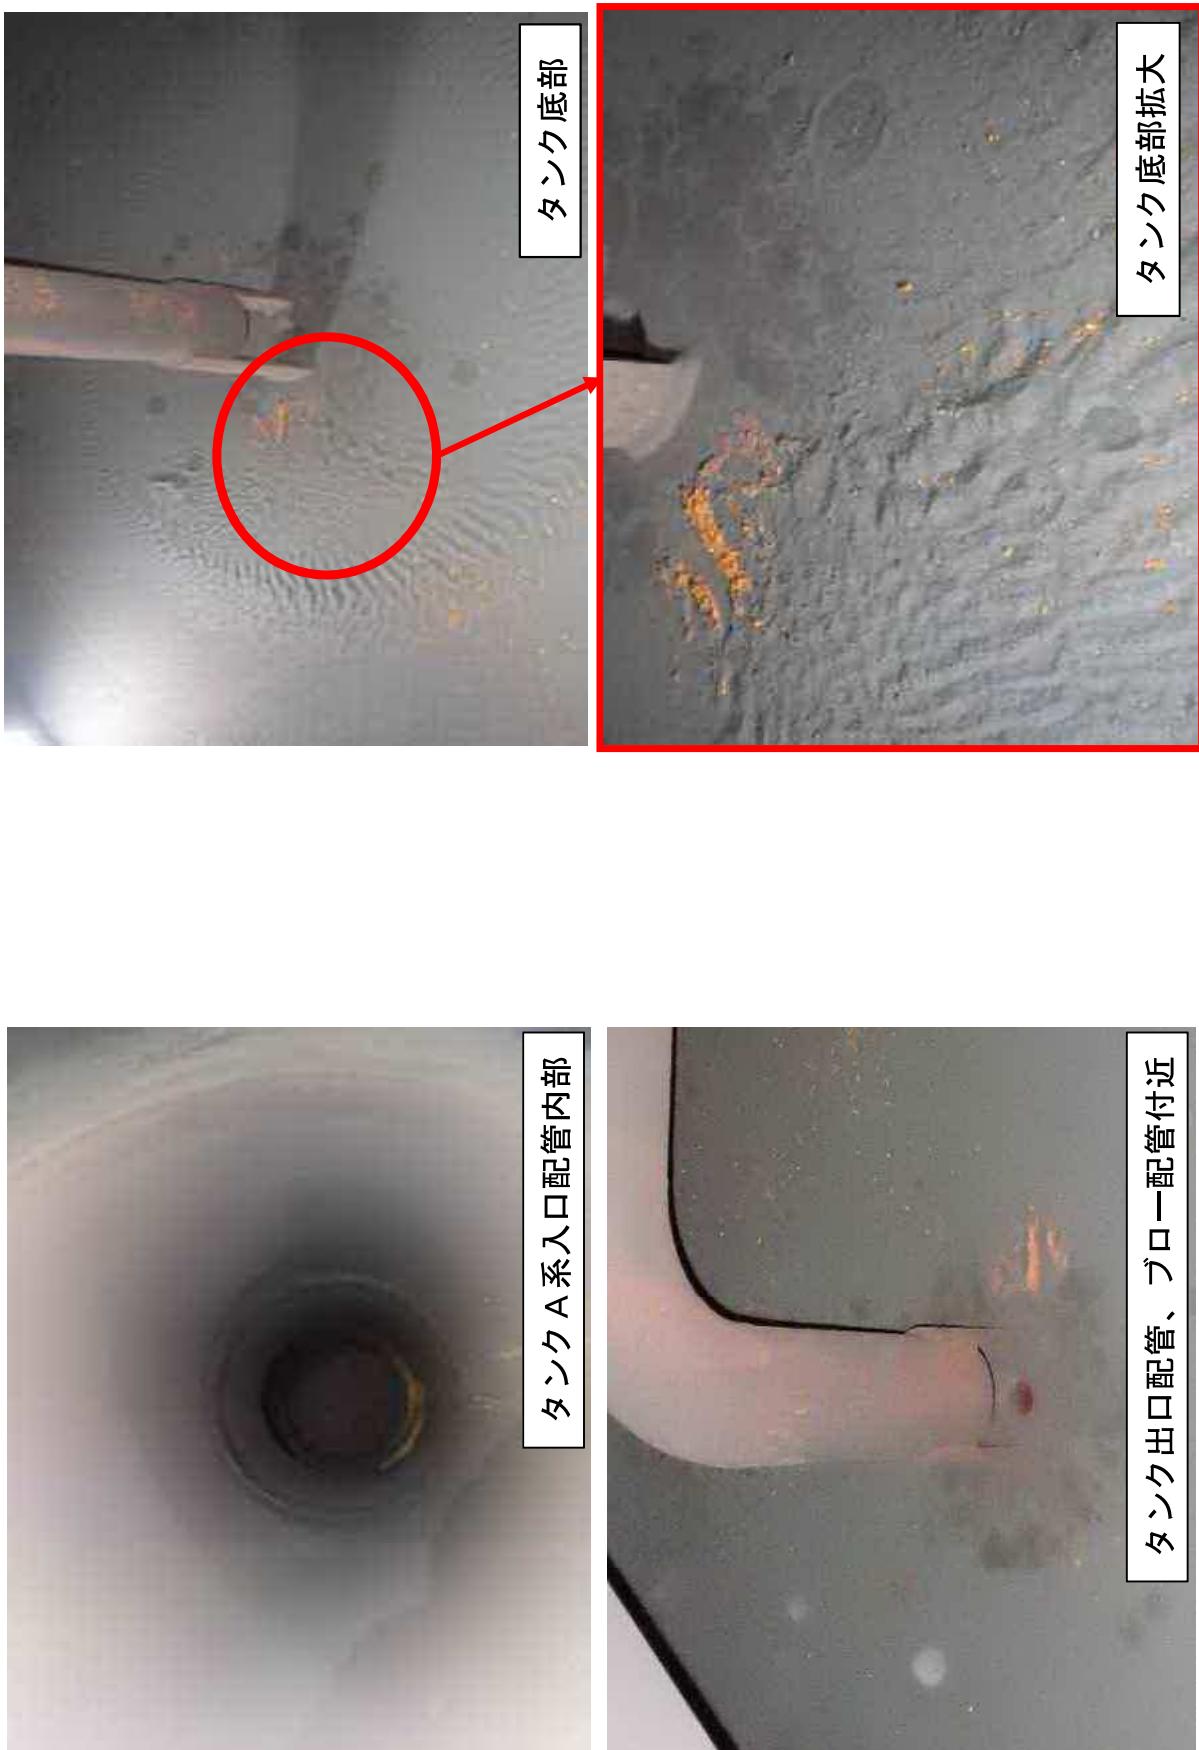
SGブローダウン系統点検結果 (3/16)
② SGブローダウンタンク (異物なし)

SGよりブローされた器内水は、SGブローダウンタンクに一旦貯留されるため、異物が滞留する可能性があることから、開放点検を実施したが、異物は確認されなかった。

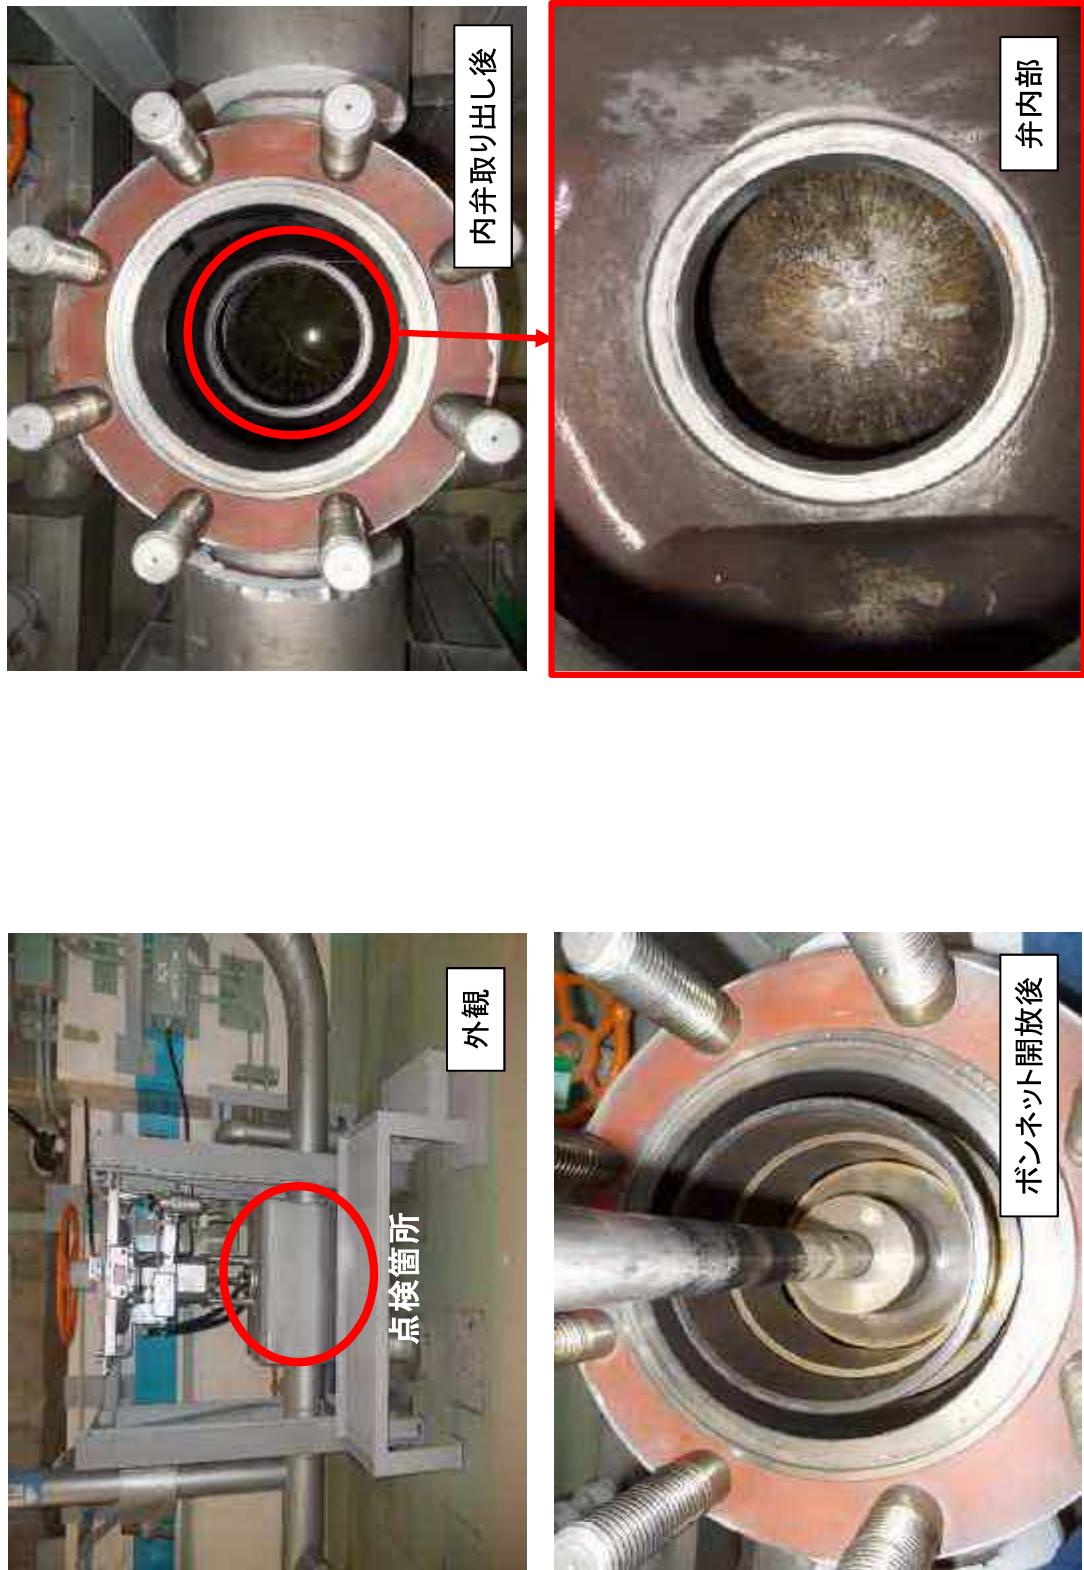
③-1 水位制御弁 弁内部 (異物なし)

水位制御弁等については、異物が滞留しやすい構造となっていることから、これらについて開放点検を実施したが、異物は確認されなかった。
