高浜発電所3号機の定期検査状況について (蒸気発生器伝熱管の損傷に関する点検状況の続報)

関西電力株式会社

添付資料：高浜発電所3号機の定期検査状況について

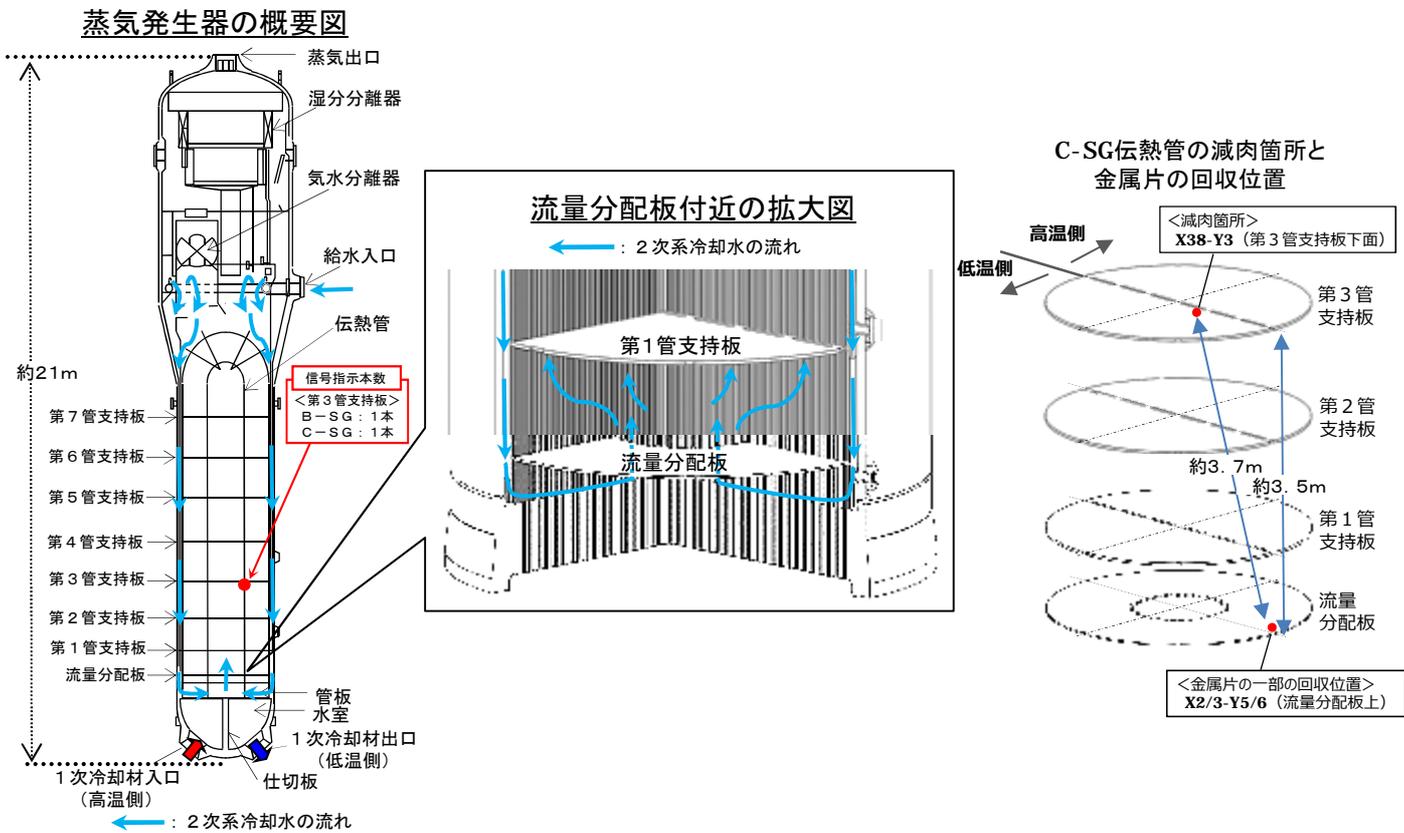
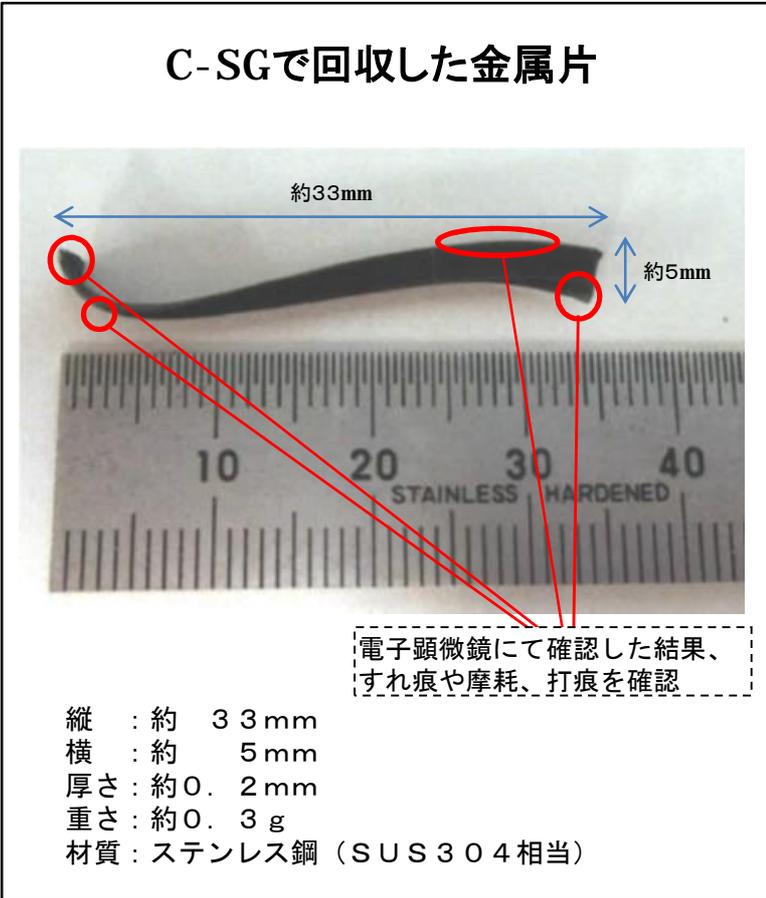
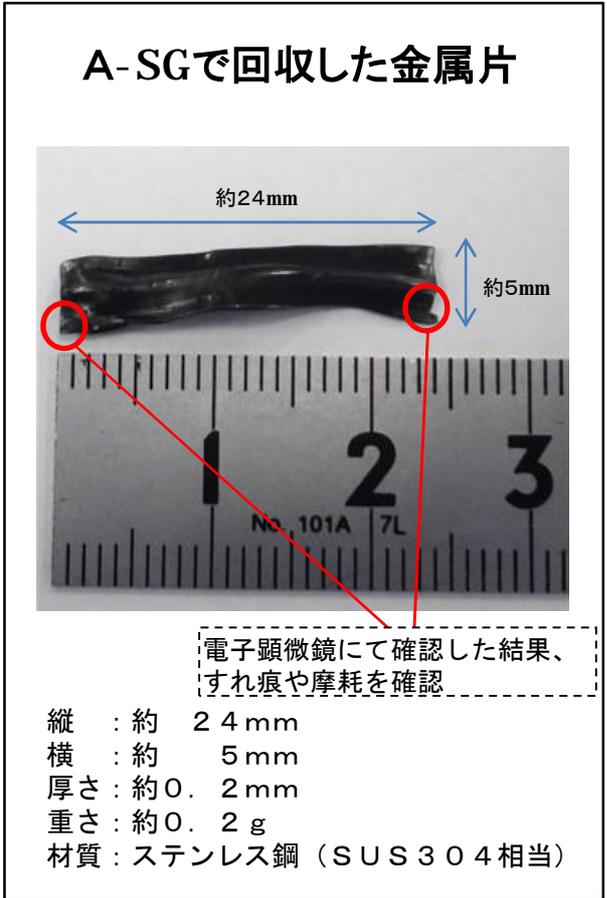
発生箇所

高浜発電所3号機（加圧水型軽水炉 定格電気出力87万キロワット、定格熱出力266万キロワット）は、第24回定期検査を実施中、3台ある蒸気発生器（SG）の伝熱管全数^{※1}について渦流探傷検査（ECT）^{※2}を実施した結果、B、C-SG伝熱管の管支持板部付近に外面（2次側）からの減肉とみられる有意な信号指示が認められました。

その後、有意な信号指示があった管支持板部付近を小型カメラで確認した結果、B-SG伝熱管に幅約4mm、C-SG伝熱管に幅約1mmと幅約4mmの周方向のきずがあることを確認するとともに、当該伝熱管周辺の管支持板等に接触痕が認められました。

伝熱管の外面減肉が確認された第3管支持板より下の範囲を調査した結果、C-SGの流量分配板上^{※3}で異物（金属片）を確認しましたが、B-SGでは異物を確認することができませんでした。

また、A-SGについても調査した結果、流量分配板上に異物（金属片）を確認しました。なお、A-SGでは、今回の定期検査において有意な信号指示は出ておらず、伝熱管外面にきずは確認されていません。

- ・ C-SGで回収した金属片は、縦約33mm、横約5mm、厚さ約0.2mm、重さ約0.3gの線形状であることを確認しました。
- ・ A-SGで回収した金属片は、縦約24mm、横約5mm、厚さ約0.2mm、重さ約0.2gの線形状であることを確認しました。
- ・ 外観観察の結果、2つの金属片には複数箇所筋状の擦れ跡や摩耗、打痕が認められました。
- ・ 成分分析の結果、2つの金属片はステンレス鋼(SUS304相当)でした。

これらの分析結果から、異物はステンレス片であり、形状等から、配管等に使用されているうず巻ガスケット^{※4}(幅4.5mm程度)の一部である可能性があるかと推定しました。
